## Megépült középmagas panelos szerkezetek billenésének csökkentése

DR. CSOBÓ ISTVÁN — MAJOR BÉLA

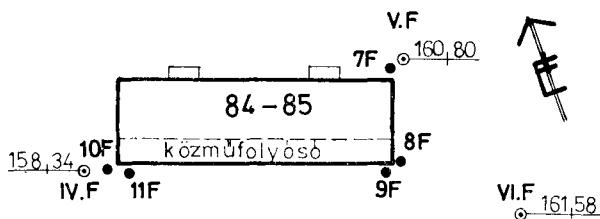
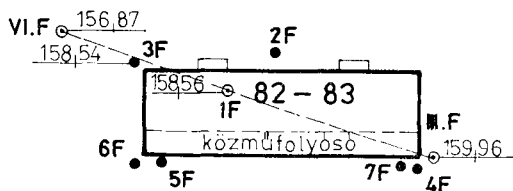
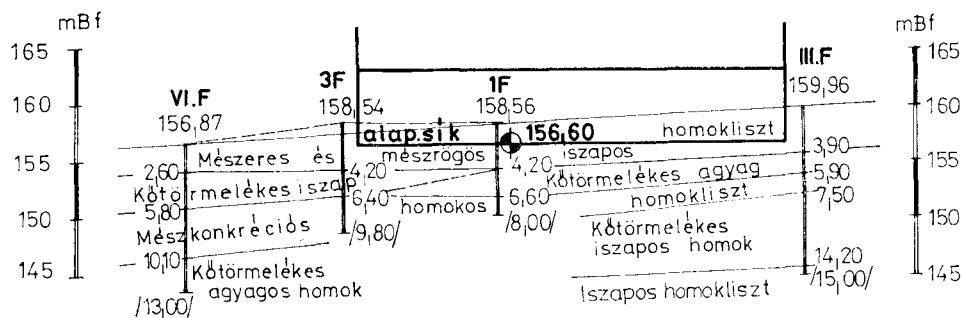
1. ábra. Helyszínrajz és talajszelvény

Az építési terület a Mecsek hegység déli előterében helyezkedik el. A felszínen 5—10 m vastagságban pleisztocén korú lösztalaj található, amely helyenként erősen homokos, mészrögös, roskadó képessége változó. A fajlagos roskadási tényező értéke  $i_m = 0,015—0,066$  között változik. Nagyobb mélységben pannon korú rétegek települnek. A kettő közötti hordalékos, homokos átmeneti talajrétegeket a mélyebb fúrások feltárták, egy jellemző talajszelvényt mutat be az 1. ábra, a talajvíz a terepszint alatt 20 m mélyen helyezkedik el.

Az épületek mellett ellenőrző fúrásokat mélyítettünk le az 1. ábra szerinti helyeken. A laboratóriumi vizsgálat eredményeit, összevetve a tervezést megelőző talajmechanikai szakvélemény adataival, a 2. ábrán és az 1. táblázatban tüntettük fel.

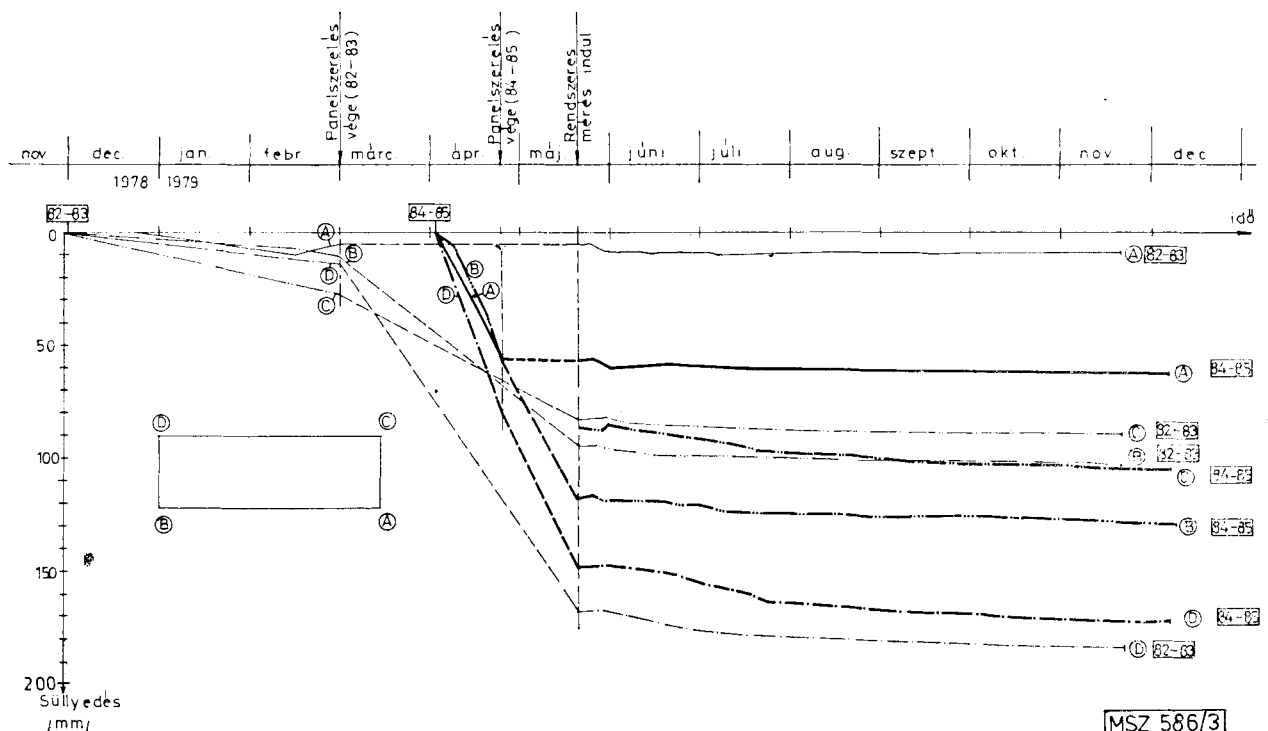
3. ábra. Az épületek süllyedési görbét

A billenés észlelése után rendszeres méréseket végeztünk a további süllyedések és azok időbeli változásának megállapítására. Az építés közbeni, valamint az észlelést követő süllyedésmérés eredményeit összedolgozva a 3. ábrán tüntettük fel. Az ismertetett mérési hiányosságok miatt az ábrázolást úgy végeztük el, hogy az épületek legmagasabban fekvő (A) sarokpontját a panelszerelés

befejezésétől mozdulatlanok tételeztük fel és a többi sarokpont május 21-i állapot (l. 9. ábra) szerinti süllyedéskülönbségét felrakva indulnak a további süllyedési görbék. A hiányzó időszak görbeszakaszai nem valószínűsüllyedési görbék, csupán az egyes pontok süllyedéskülönbségeinek és az épületek billenésének tendenciáját szemléltetik. Ezekből kitűnik, hogy az épületek billenése a panelszerelést követő időszakban zajlott le.

Az észlelés utáni mérések értékelésénél egyértelművé vált, hogy az épületek egyenlőtlen süllyedése tovább fokozódik.

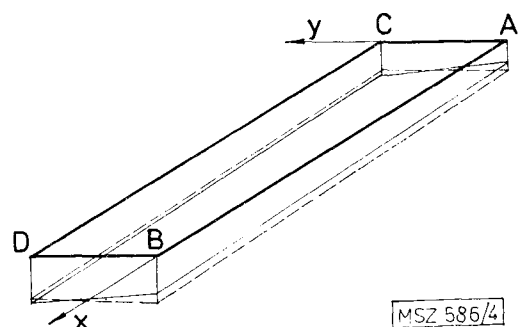
4. ábra. Az épületek térbeli helyzetének változásai

A különböző alávágásokhoz tartozó, legjellemzőbb (sarokponti) számított süllyedési értékek a 4. ábra szerint a 3. táblázatban láthatók, feltüntetjük az ágyazási tényező számított értékeit is. Egy-egy alávágáshoz számított süllyedések a mindenkori terheletlen állapothoz viszonyított értékek. Az összetartozó futtatások süllyedéseinek különbsége a beavatkozás hatására bekövetkező várható változást adja meg.

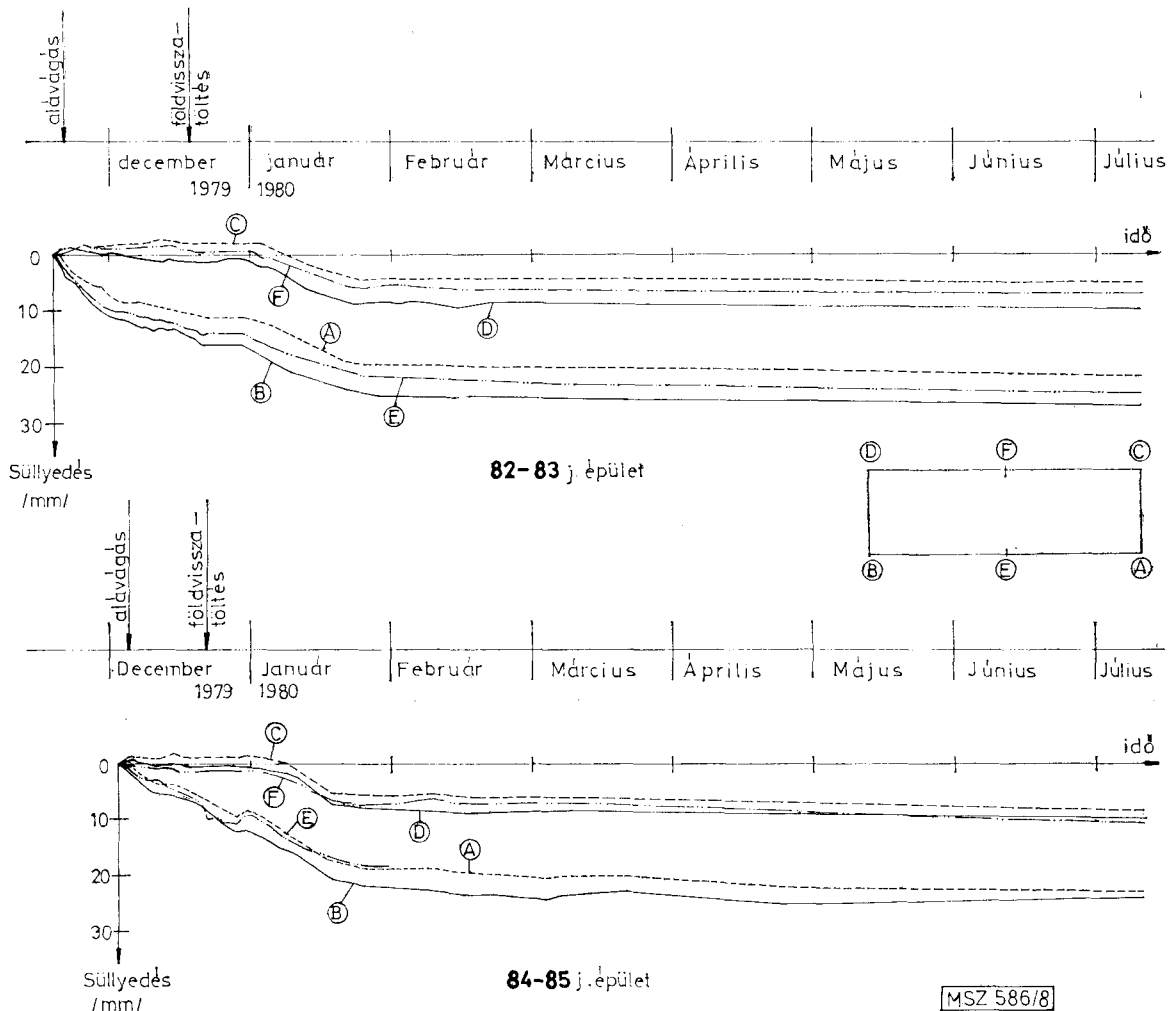
8. ábra. A süllyedési görbék beavatkozás után

A 7. ábrán látható az épület az alávágás végrehajtása után. A beavatkozás kezdetétől folyamatosan mértük az épület süllyedését. A mérési eredményeket a 8. ábrán tüntetjük fel. A 82—83 jelű épület mérési eredményei azt mutatták, hogy az épület visszabilenése mellett, kis mértékben növekedett a hosszirányú billenés. Ezért a 84—85 jelű épületnél változó mélységű alávágást hajtottunk végre (l. 6. ábra).

Mindkét épületnél a munkagödör kiemelése után — már az alávágást megelőzően — megindult az épület visszabilenése, ami az alávágás hatására fokozódott. A visszabilenés a déli oldal süllyedésével és az északi oldal emelkedésével indult. Különösen szembetűnő ez a 82—83 jelű épületnél, ahol az alávágás mértéke jóval nagyobb volt. Az első épületnél a munkagödör visszatöltésével kívártuk a gyors alakváltozás lezajlását. A munkagödör visszatöltése után újabb süllyedés indult meg. A 84—85 jelű épületnél a munkagödör visszatöltése korábban történt meg, azonban itt is megfigyelhető ugyanaz a jelenség. Ennél az épületnél a kisebb mértékű alávágás miatt a süllyedési görbék kevésbé meredek lefutásúak.

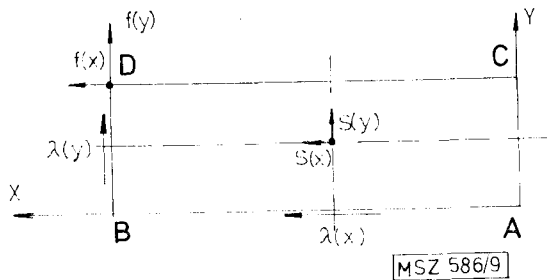
9. ábra. Az épületek térbeli helyzetének jellemzői

esét. Ezt követően (1979. május 21-én) bemértük az épületek helyzetét, amit a 9. ábra szerint az 5. táblázat tartalmaz. Az építés közbeni szintezéshez felhasznált alappont időközben tönkrement, így nem állt módunkban meghatározni az épületek abszolút süllyedését, ami további munkánkban sok problémát okozott.

Az egyszerűbb összehasonlítás céljából a 9. ábra alapján az 5. táblázatban tüntettük fel az épületek helyzetének főbb jellemzőit a beavatkozás előtti időpontban és a beavatkozás utáni konszolidált állapotban, a billenés észlelését követő mérések eredményeivel együtt.

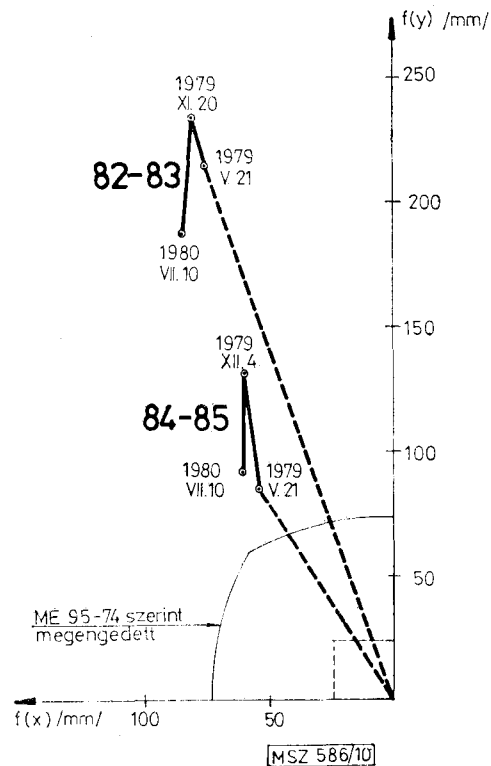
10. ábra. A felső sarok térbeli mozgása

Az 5. táblázat a relatív süllyedések értékeit tartalmazza a legmagasabban fekvő (A) sarokponthoz viszonyítva. A 10. ábrán látható az épület felső sarokpontjának mérésel meghatározott kibillenése is.

Az épületek egy felső sarokpontjának „0” időponttól induló (leírt) mozgását a 10. ábrán szemléltetjük a Műszaki Előírásban megengedett mozgási tartomány feltüntetésével. Az ábrán a „0” időponttól május 21-ig a görbe feltételezett.
