# Vasbeton siló támfalszerkezetének károsodása

Csokonyavisontai tehenészeti telep, silótér (2013)

# Vasbeton víztározó medence károsodása

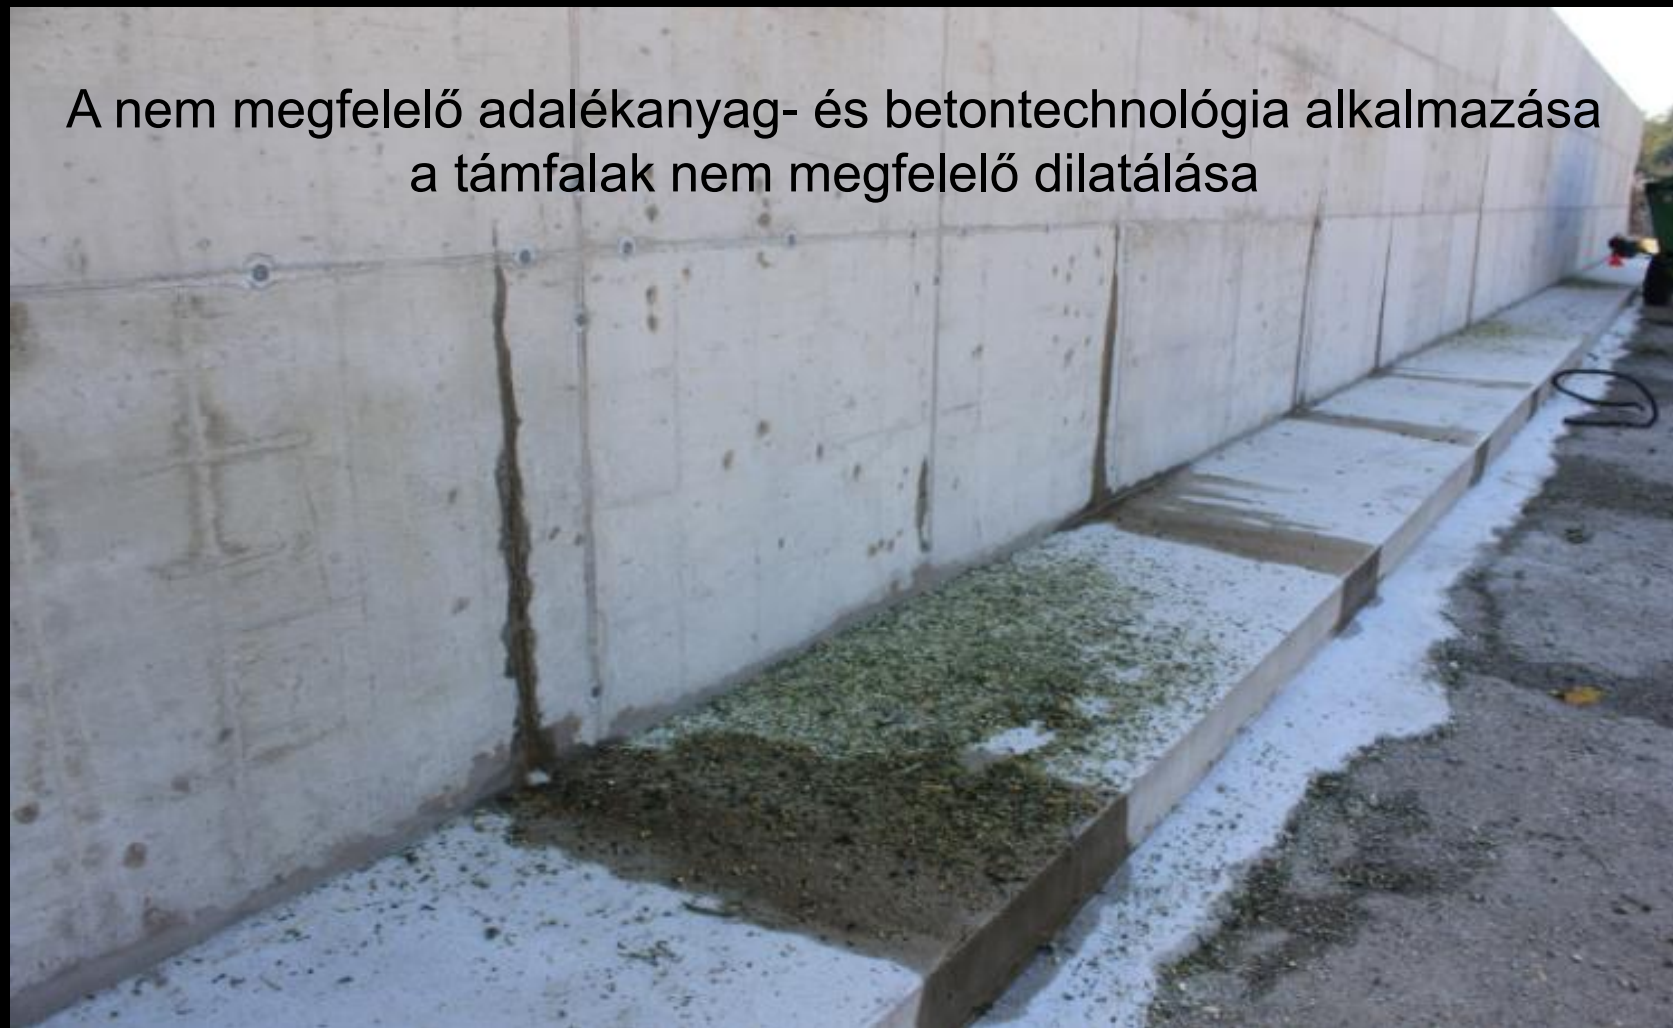
A nem megfelelő adalékanyag- és betontechnológia alkalmazása a támfalak nem megfelelő dilatálása

*A támfalon látható repedések az átszivárgó nedvességgel*

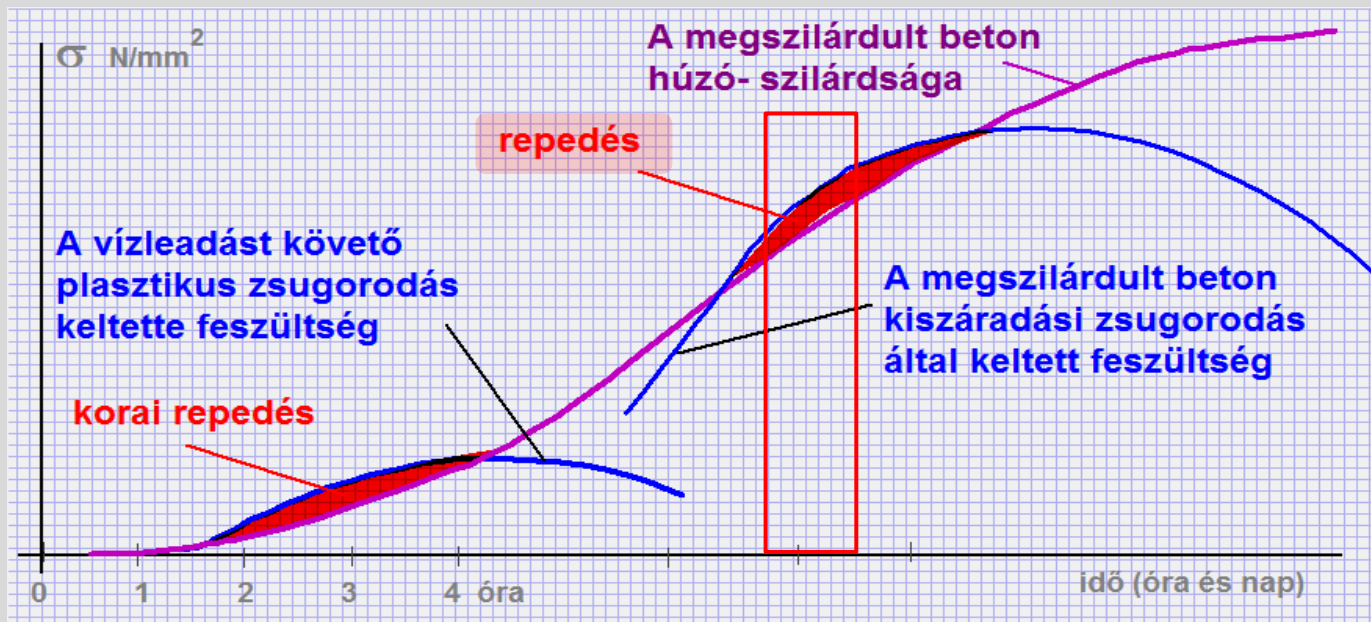
*A beton kötése- és szilárdulása közbeni zsugorodási jelenségek*

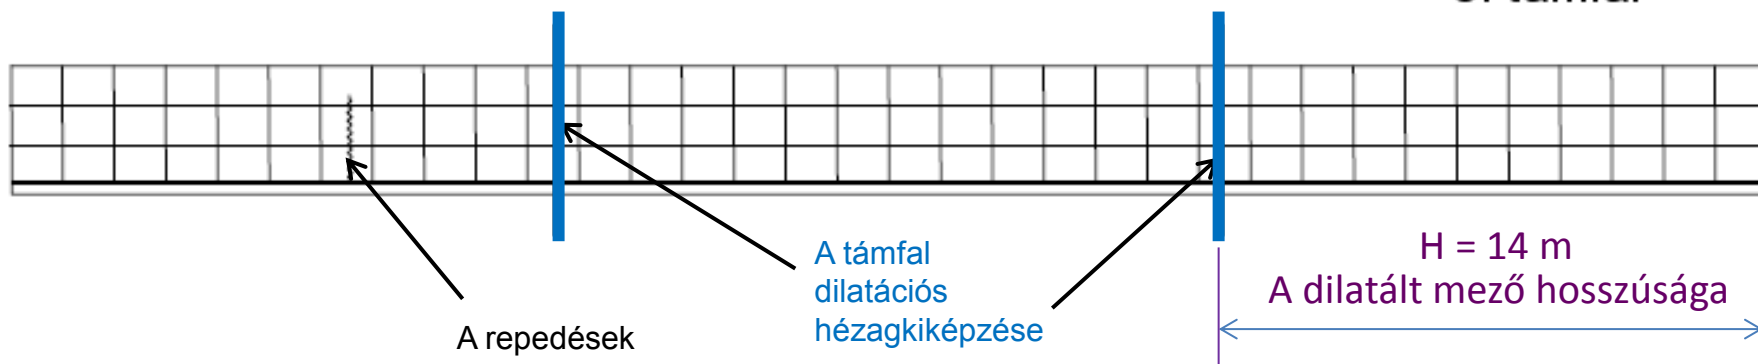
- a keresztmetszet és hosszúság függvényében kb.  $25 \div 40 \text{ m}^2$  -ként  
 $h = 3,0 \text{ m}$ ; vtg. = 25 cm vasbetonfal esetében. kb.  $H_{\max} = 14 \text{ m}$

*A dilatációs hézagkiképzések és a repedések elhelyezkedése a támfal rendszeren*

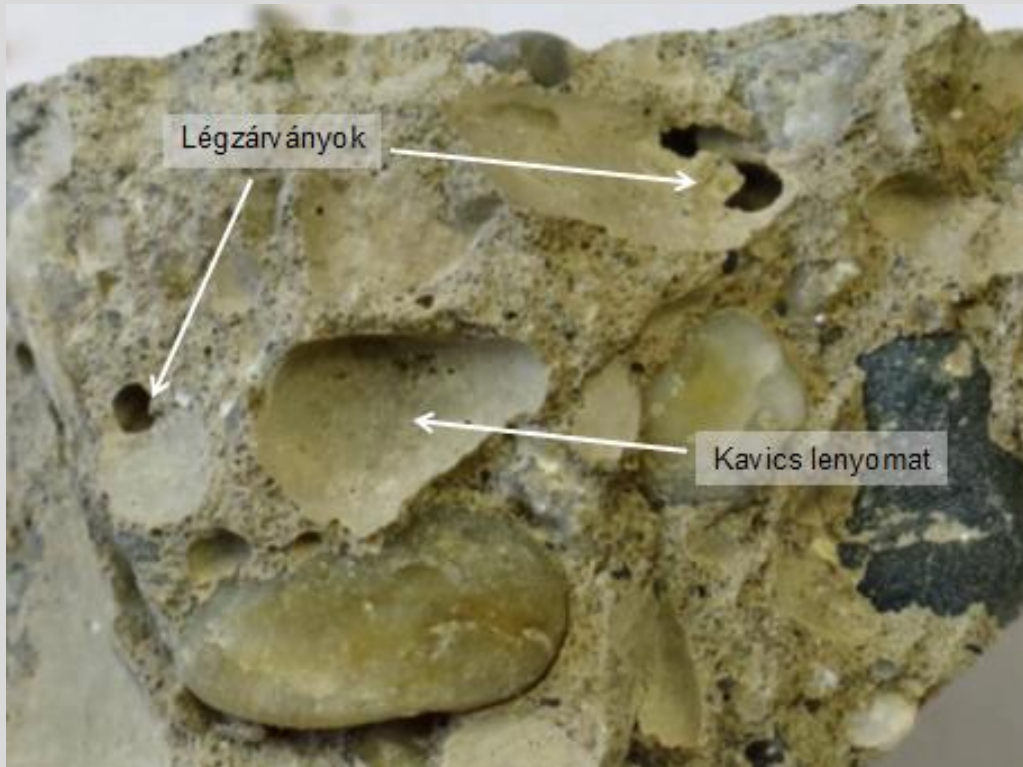
A kavicszemcsék nem kötődtek a cementkőhöz.

- az adalékanyagnak magas volt az **agyagtartalma**

*A beton töretképe a kavicszemcsék lenyomataival*

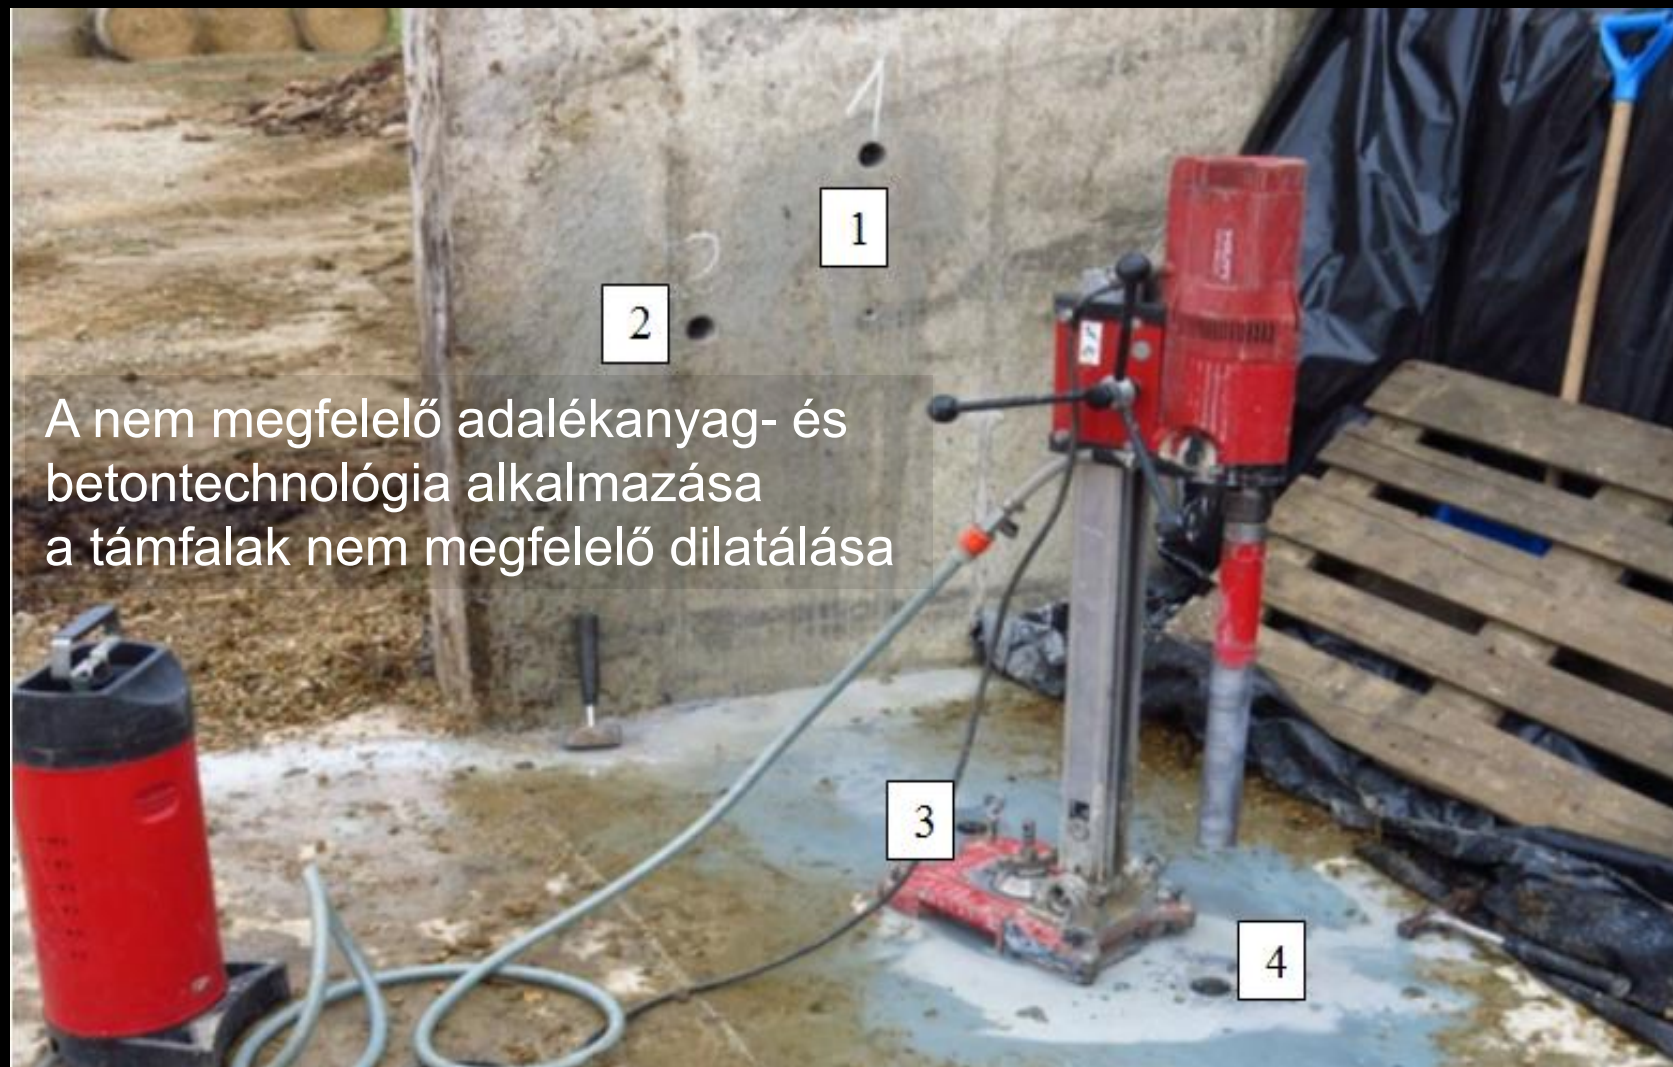
A 33 m hosszúságú, 3 m magasságú, vtg. = 25 cm vasbeton támfalakon 0,2 ÷ 0,6 mm vastagságú és a falszerkezeten **áthatoló repedések** vannak, melyek a betonszerkezet szilárdulás közbeni **zsugorodásakor** keletkeztek.

- a **dilatációs hézag nélküli** (33m) támfalon 6 db. repedés
- a dilatált 21 méteres falszakaszon 2 darab repedés
- a 12 méteres szakaszon repedés nem volt látható

Igazolódik, hogy a **dilatáció képzés** ajánlott hossza kb. 14 m

1. A támfalszerkezet **repedéseinek kiinjektálása**
  - PENETRON INJECT kétkomponensű vízzáró injektáló habarcs.
  - MC Injekt 2700L tömítő gyanta, betonrepedések kitöltésére.
  - Mapei Epojet epoxi alapú injektáló-, és öntőgyanta, megrepedt monolit tartószerkezetek helyreállítására.
2. A fenéklemez, az agresszív silóanyag tárolására nem alkalmas, betontechnológiai eszközökkel, gazdaságosan már **nem javítható**.  
Újabb betonréteggel, vagy **aszfalt réteggel** kell lefedni.

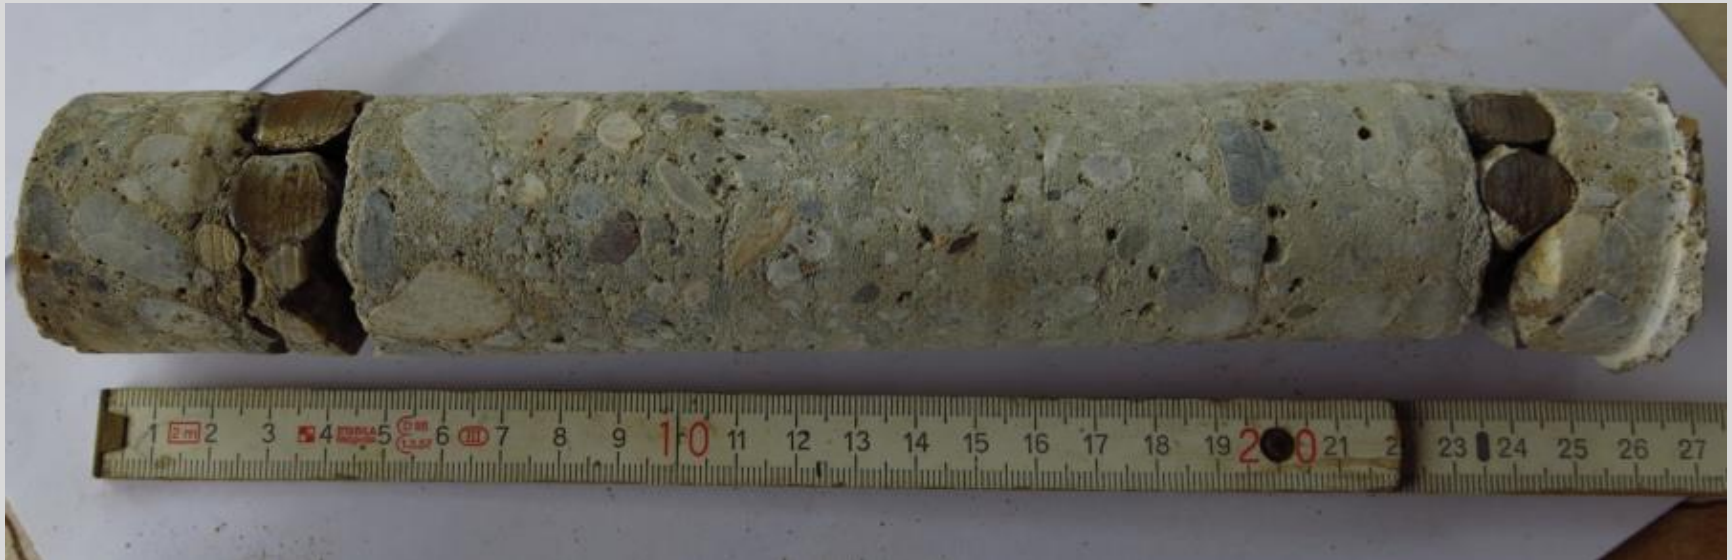
*A támfalból kifúrt **minta szétválása** a betonacélok környezetében*

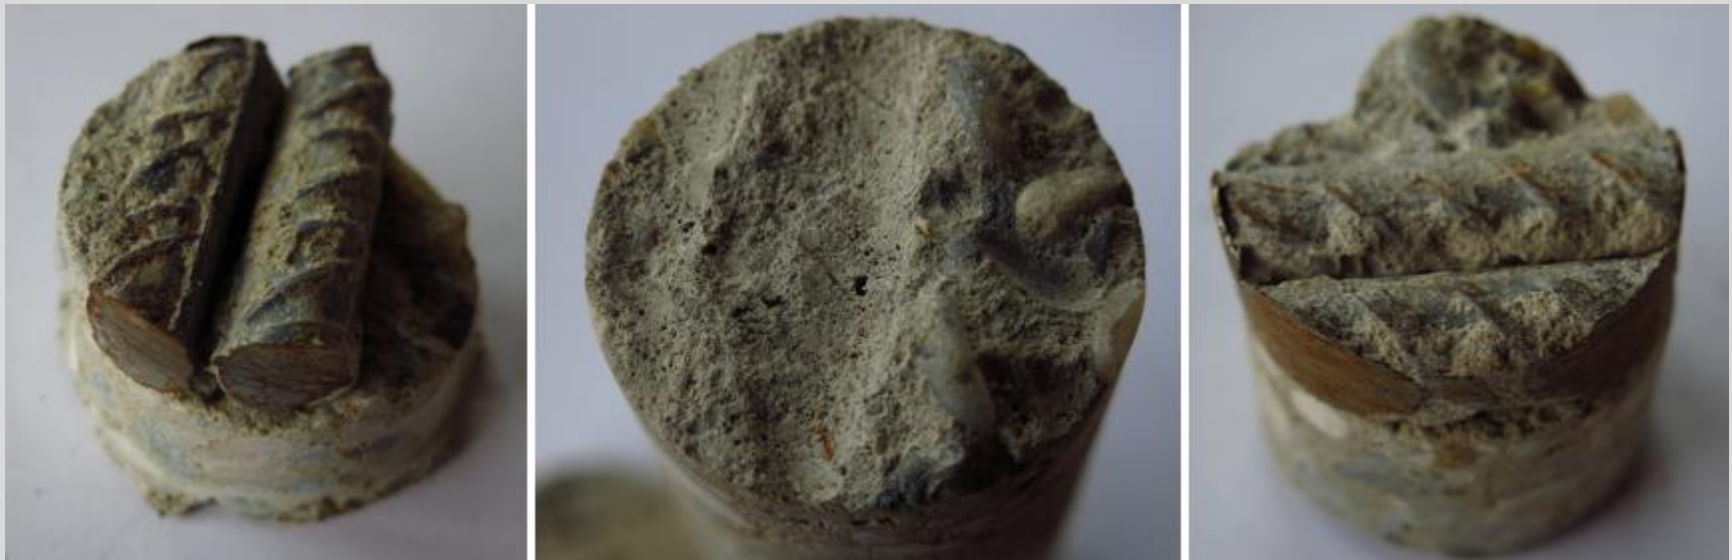
*Nem megfelelő **tapadás** a betonacél és a beton között*

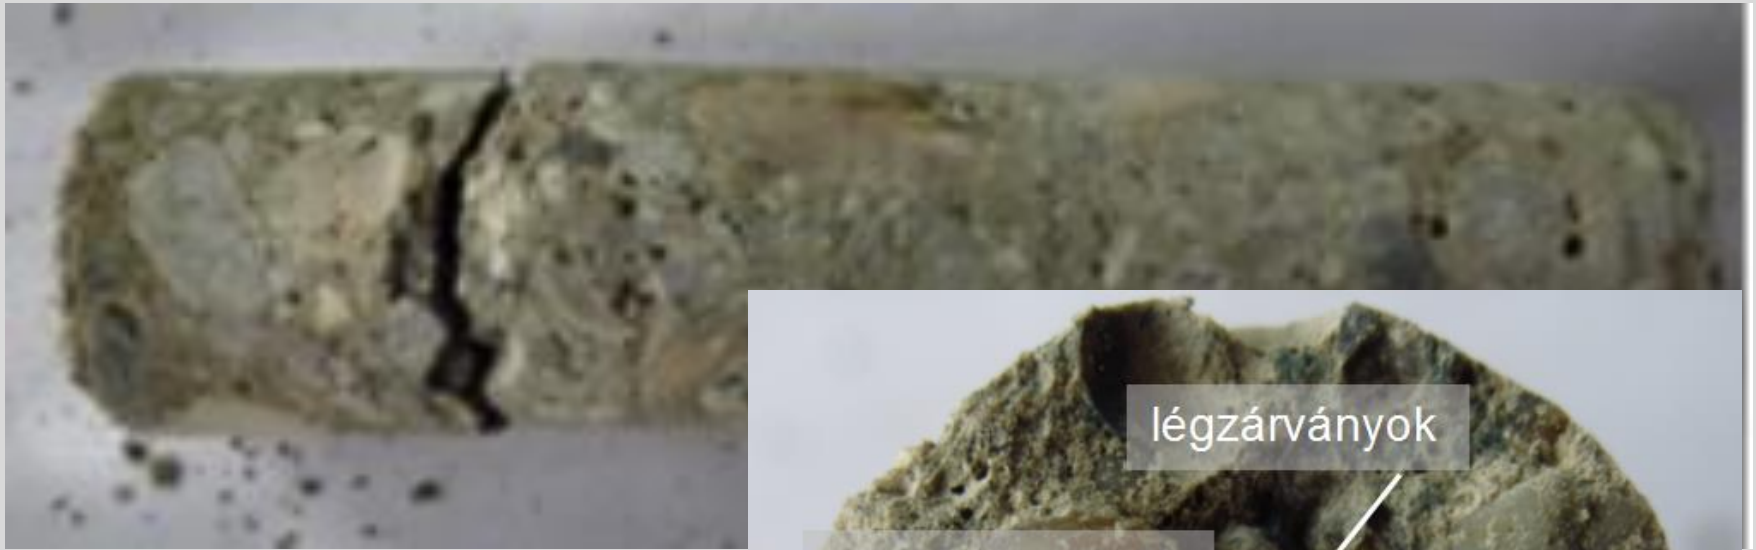
*A támfalból fúrt hengerminta*

A cementkő pórusossága és a homokszemcsék alapján, a betonkeveréket sok vízzel készítették, vagy **utólagosan felvizezve átkeverték.**

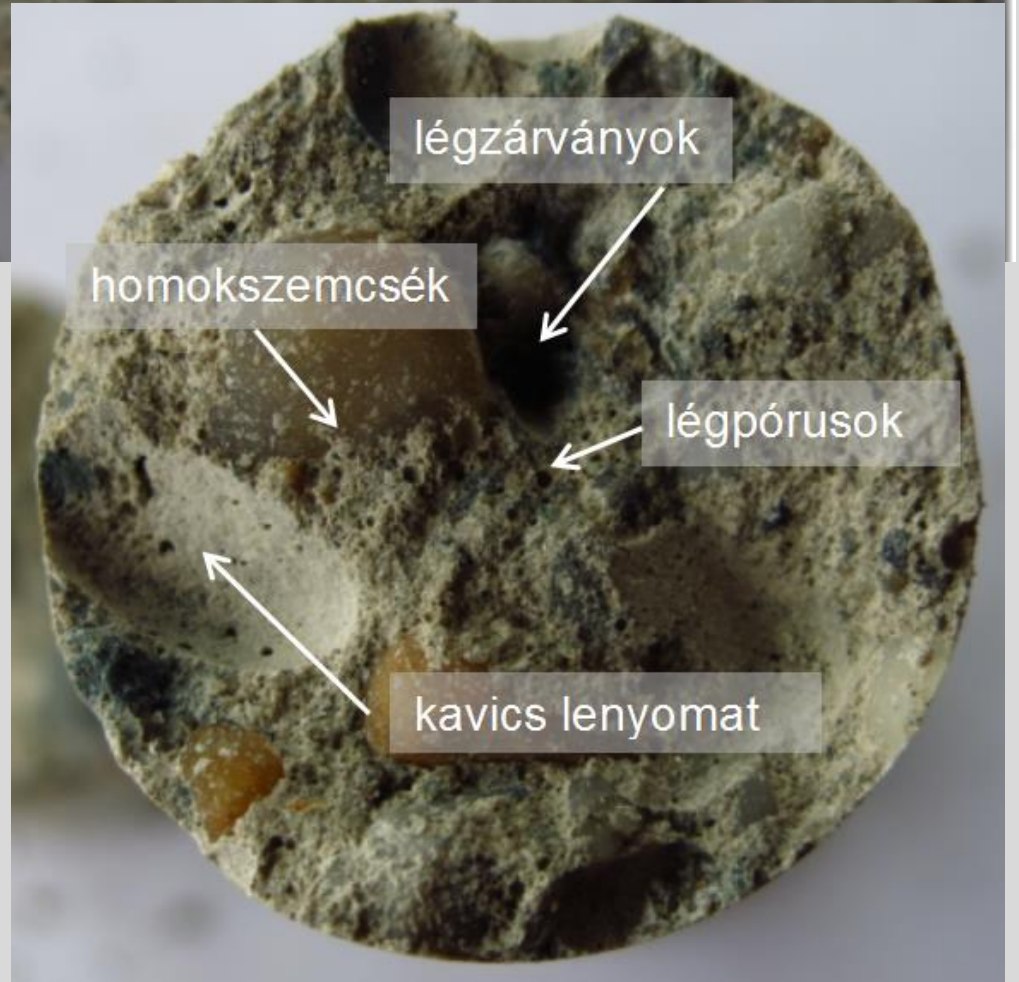
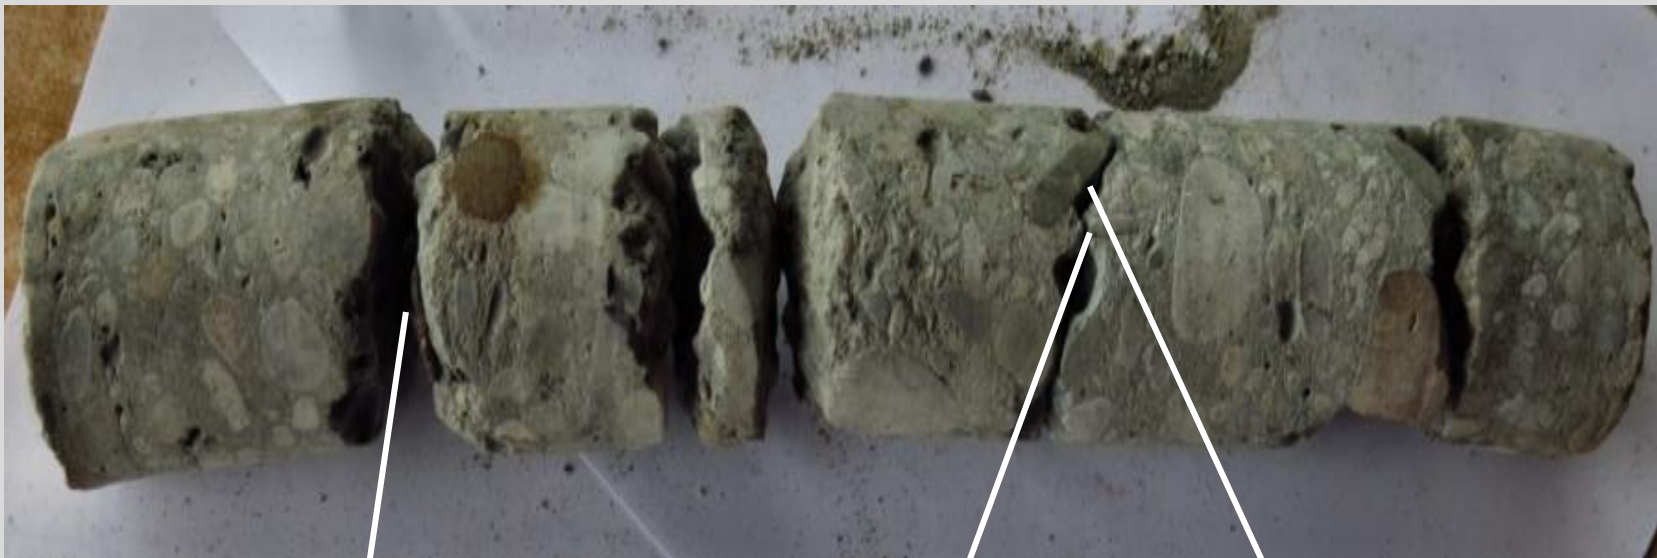
*A Visnyei silótároló betonajzatából vett furatminta és töretfelülete*

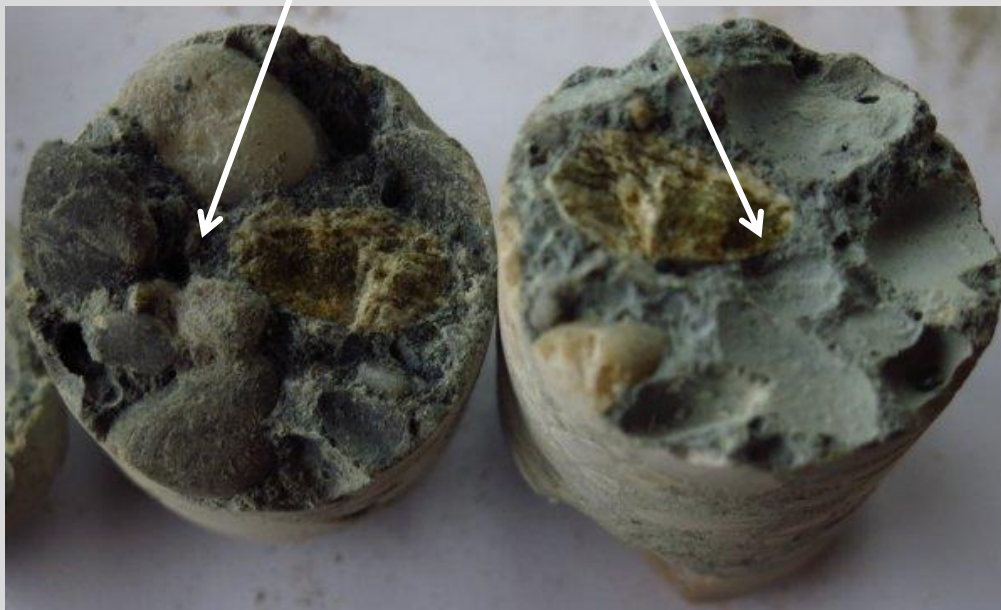
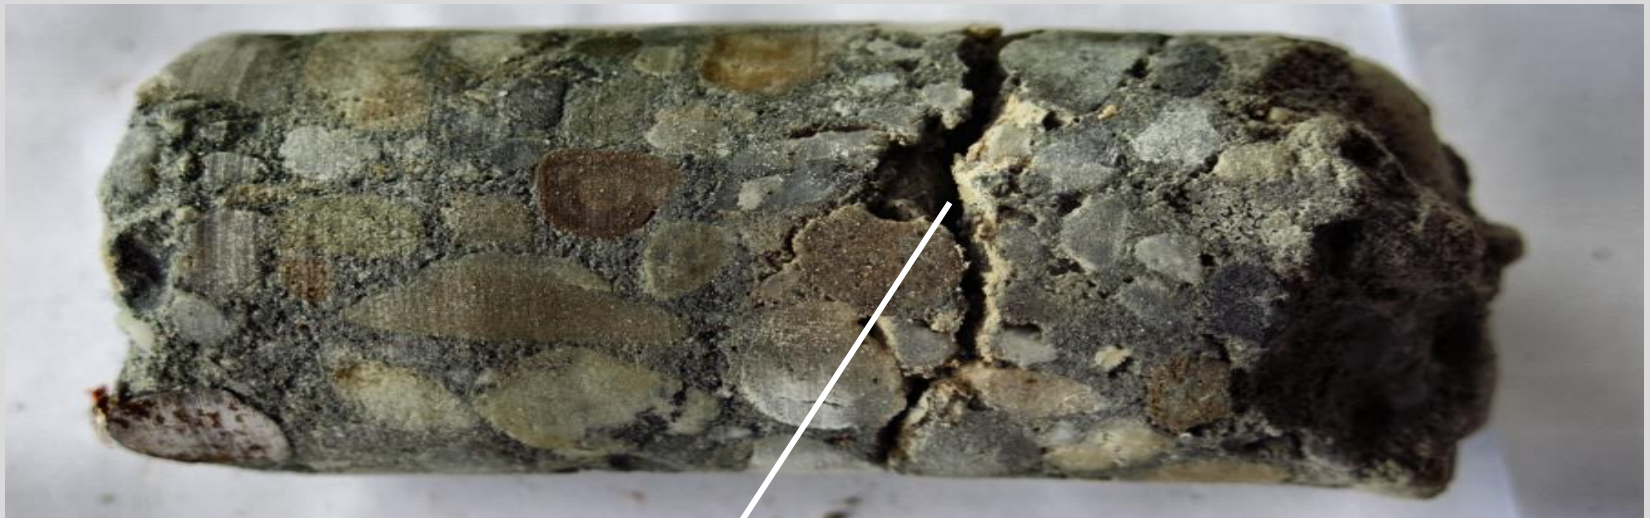
*A Visnyeai silótároló betonaljzatából vett furatminta és töretképe*

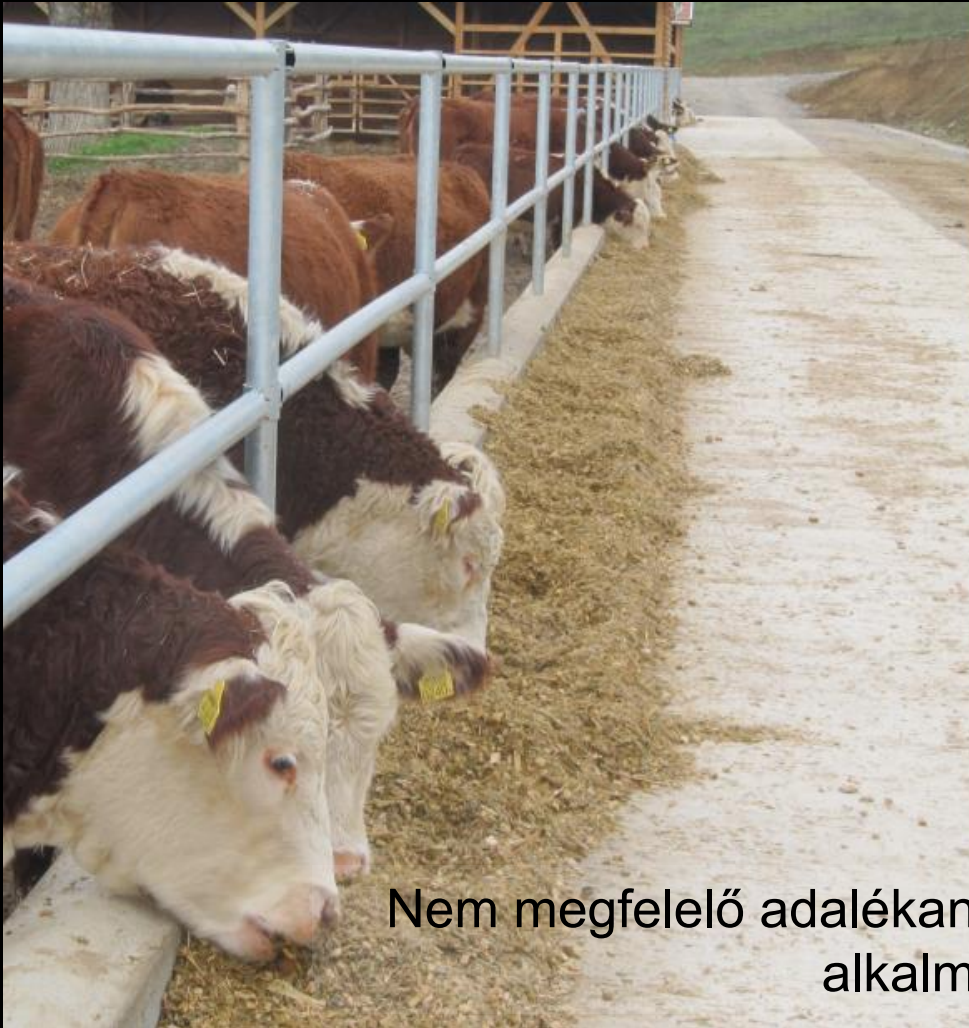
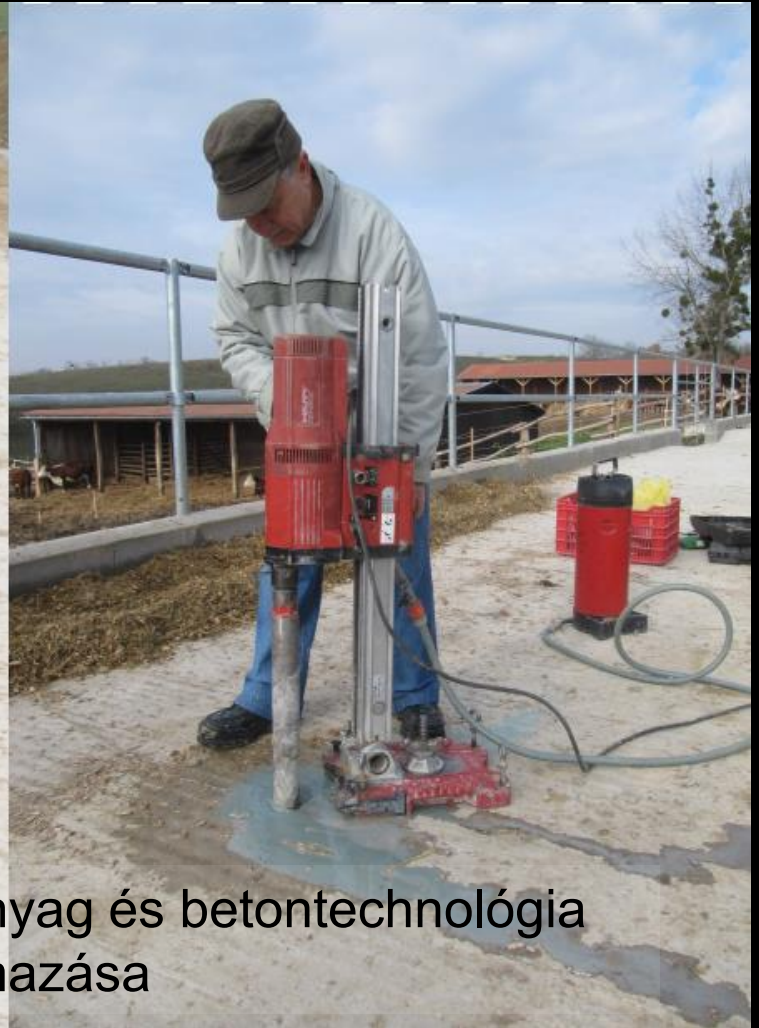
Nem megfelelő adalékanyag és betontechnológia alkalmazása

Az út betonozását követően, a térburkolaton **zsugorodási repedések** jelentek meg 6-10 méterenként.

A túl mélyre helyezett acélháló nem akadályozta meg a repedezést.

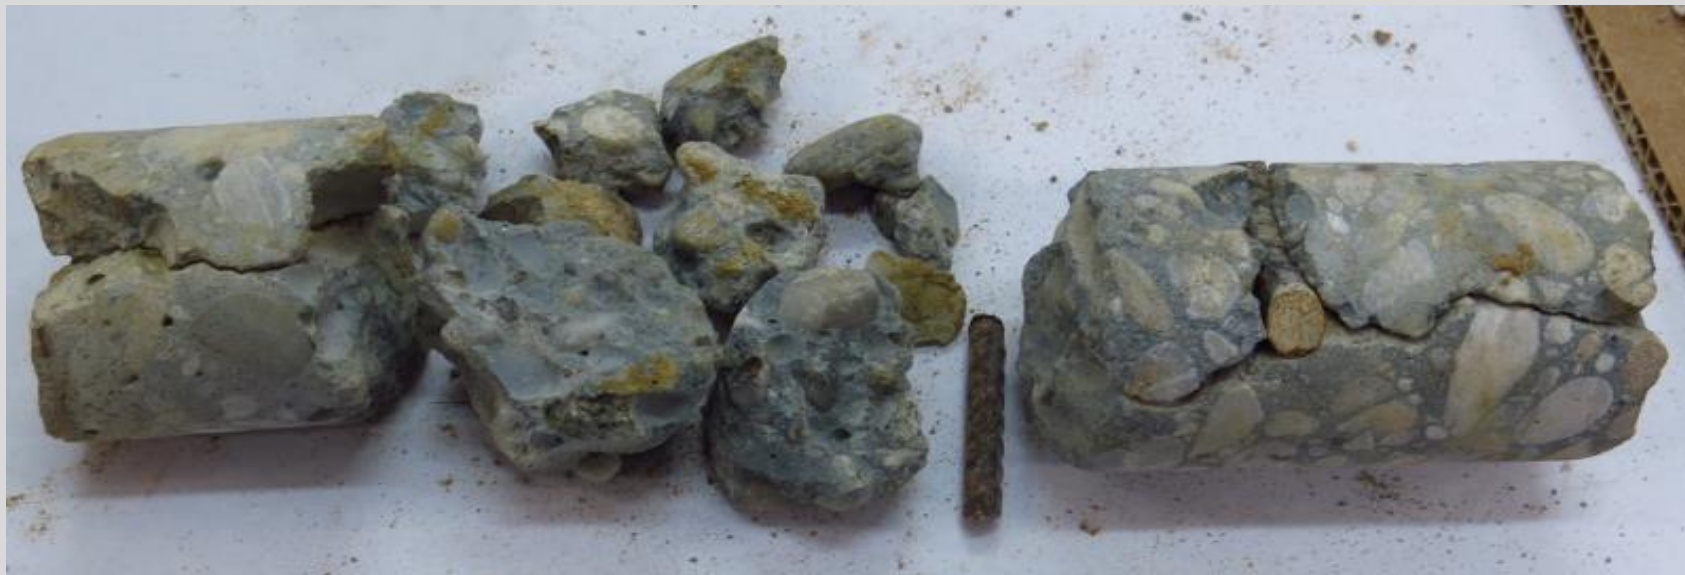
kavicsszemcsék  
lenyomatai

agyag szennyezettség

*A fúrás közben széttöredezett hengerminta*

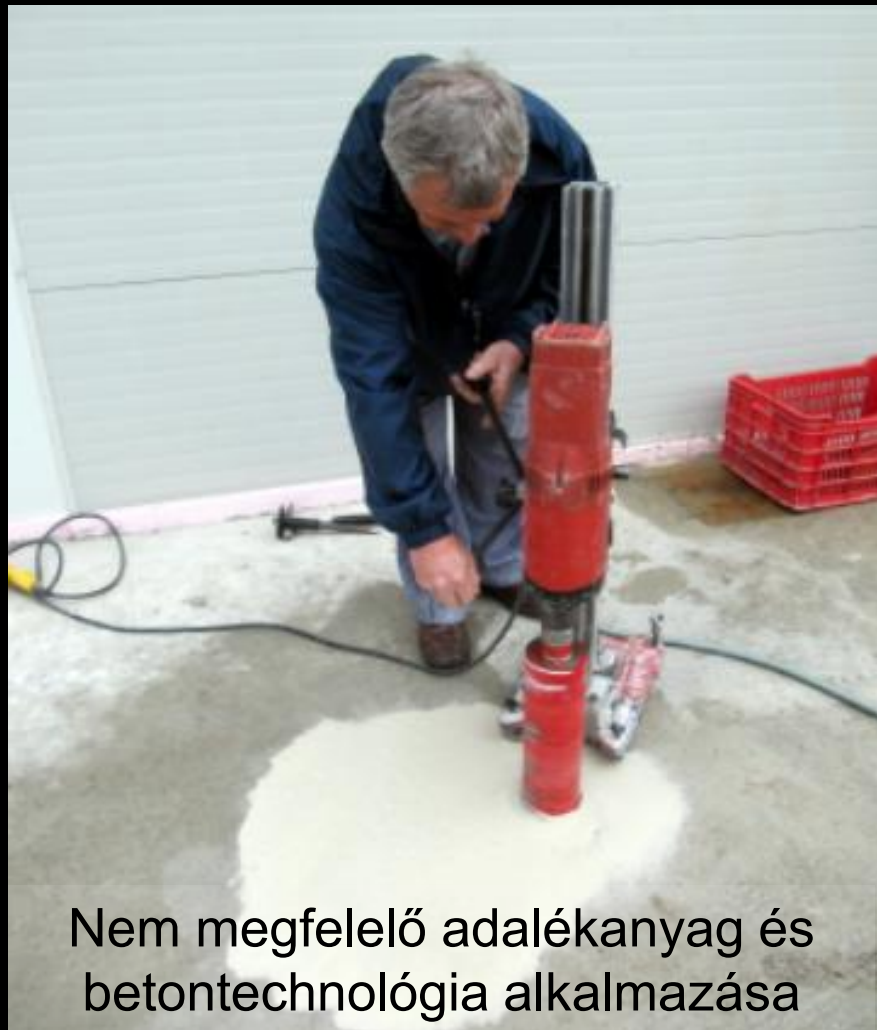
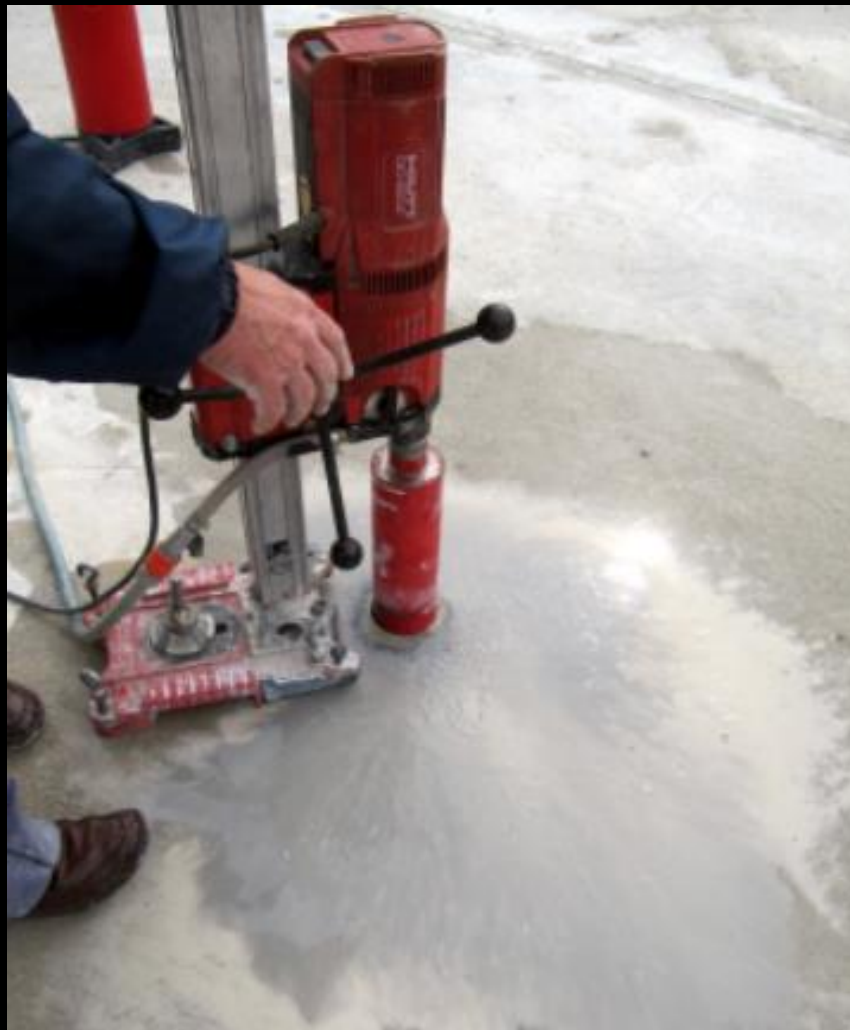
Nem megfelelő adalékanyag és  
betontechnológia alkalmazása

*Furatminta vétel az ipari csarnok alaplemmezéből*

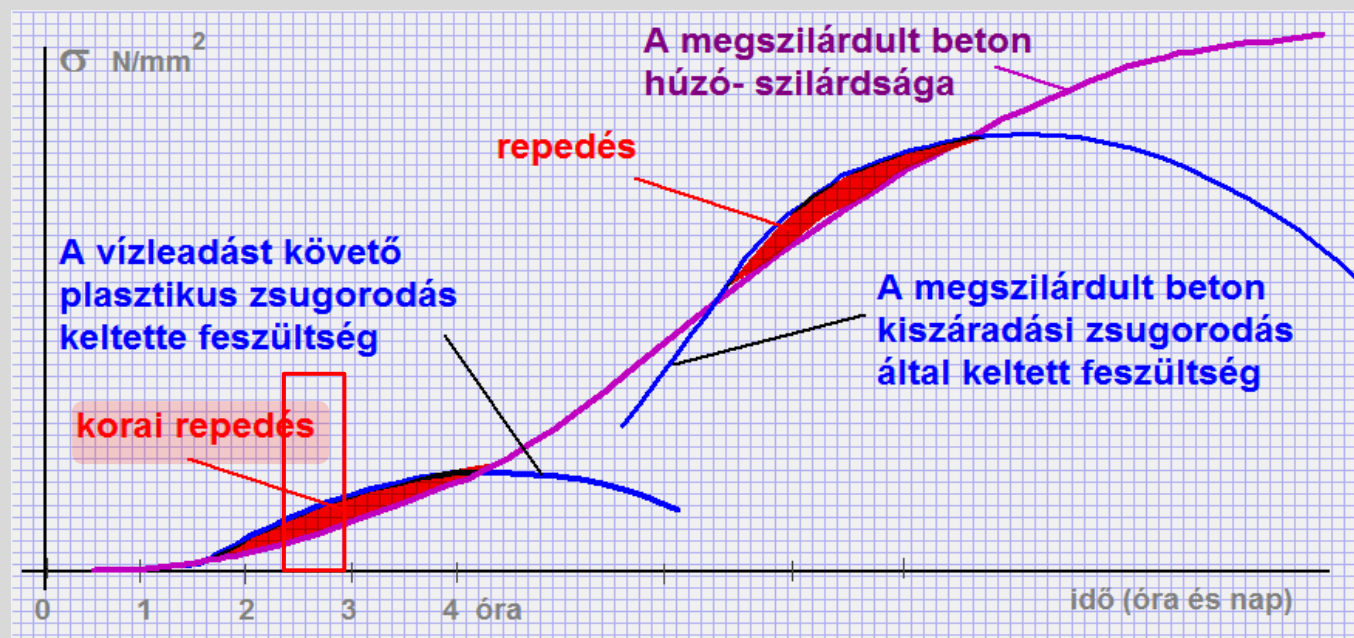
Az alaplemez betonozásakor repedések jelentek meg lemez felszínén

- a betonozást követő 2-3 óra elteltével (**plasztikus állapotban**)
- repedések a locsolásos utókezelés előtt keletkeztek
- a **szilárdulás további szakaszában** nem volt repedezés

*Repedések keletkezése a beton kötése- és szilárdulása közben*

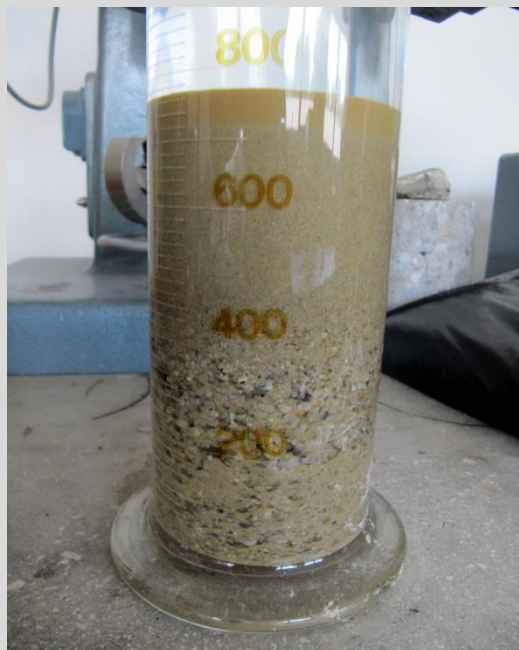
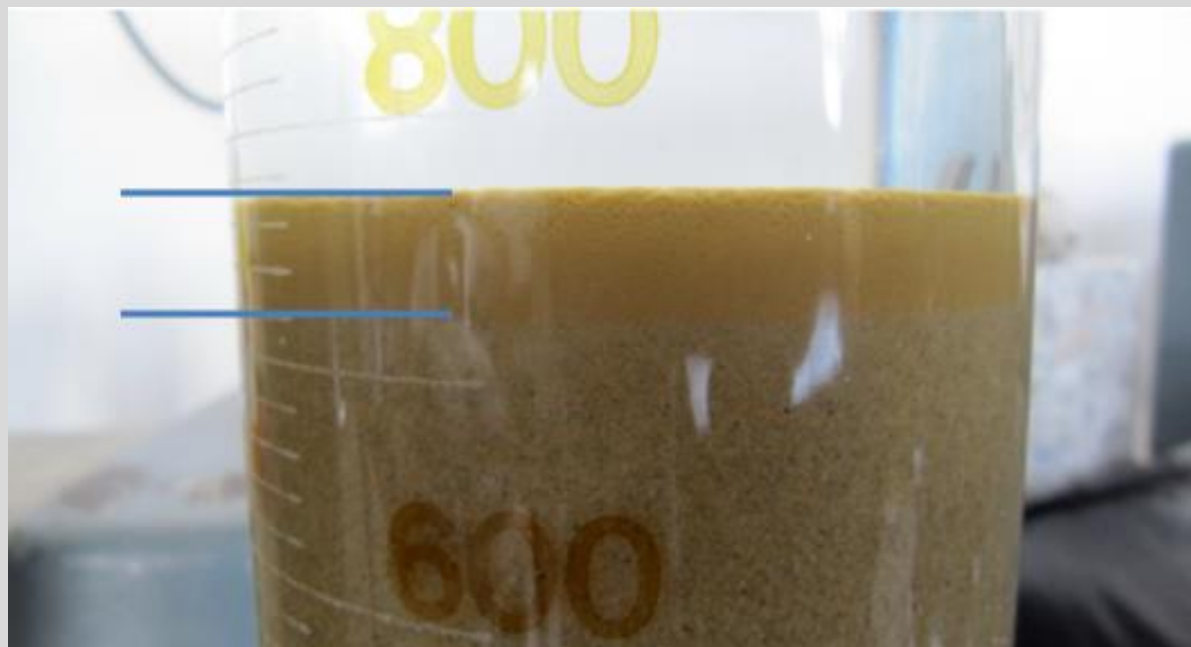
- A betonhoz **különböző cementfajtákat** használtak (pernye, kohósalak)
- **Nagy agyagtartalmú** bányahomokot használtak.

*Az alkalmazott homok agyag-iszap tartalmának vizsgálata ( $i = 6,4\%$ )*

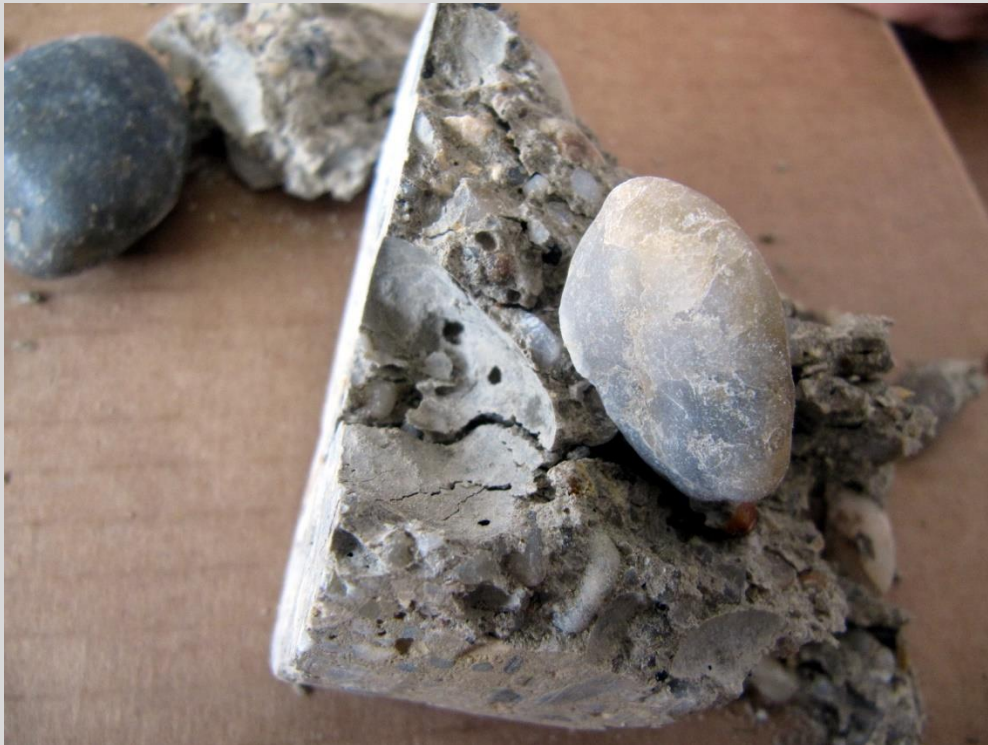
*A betonaljzatból kifúrt hengerminta töretfelülete*

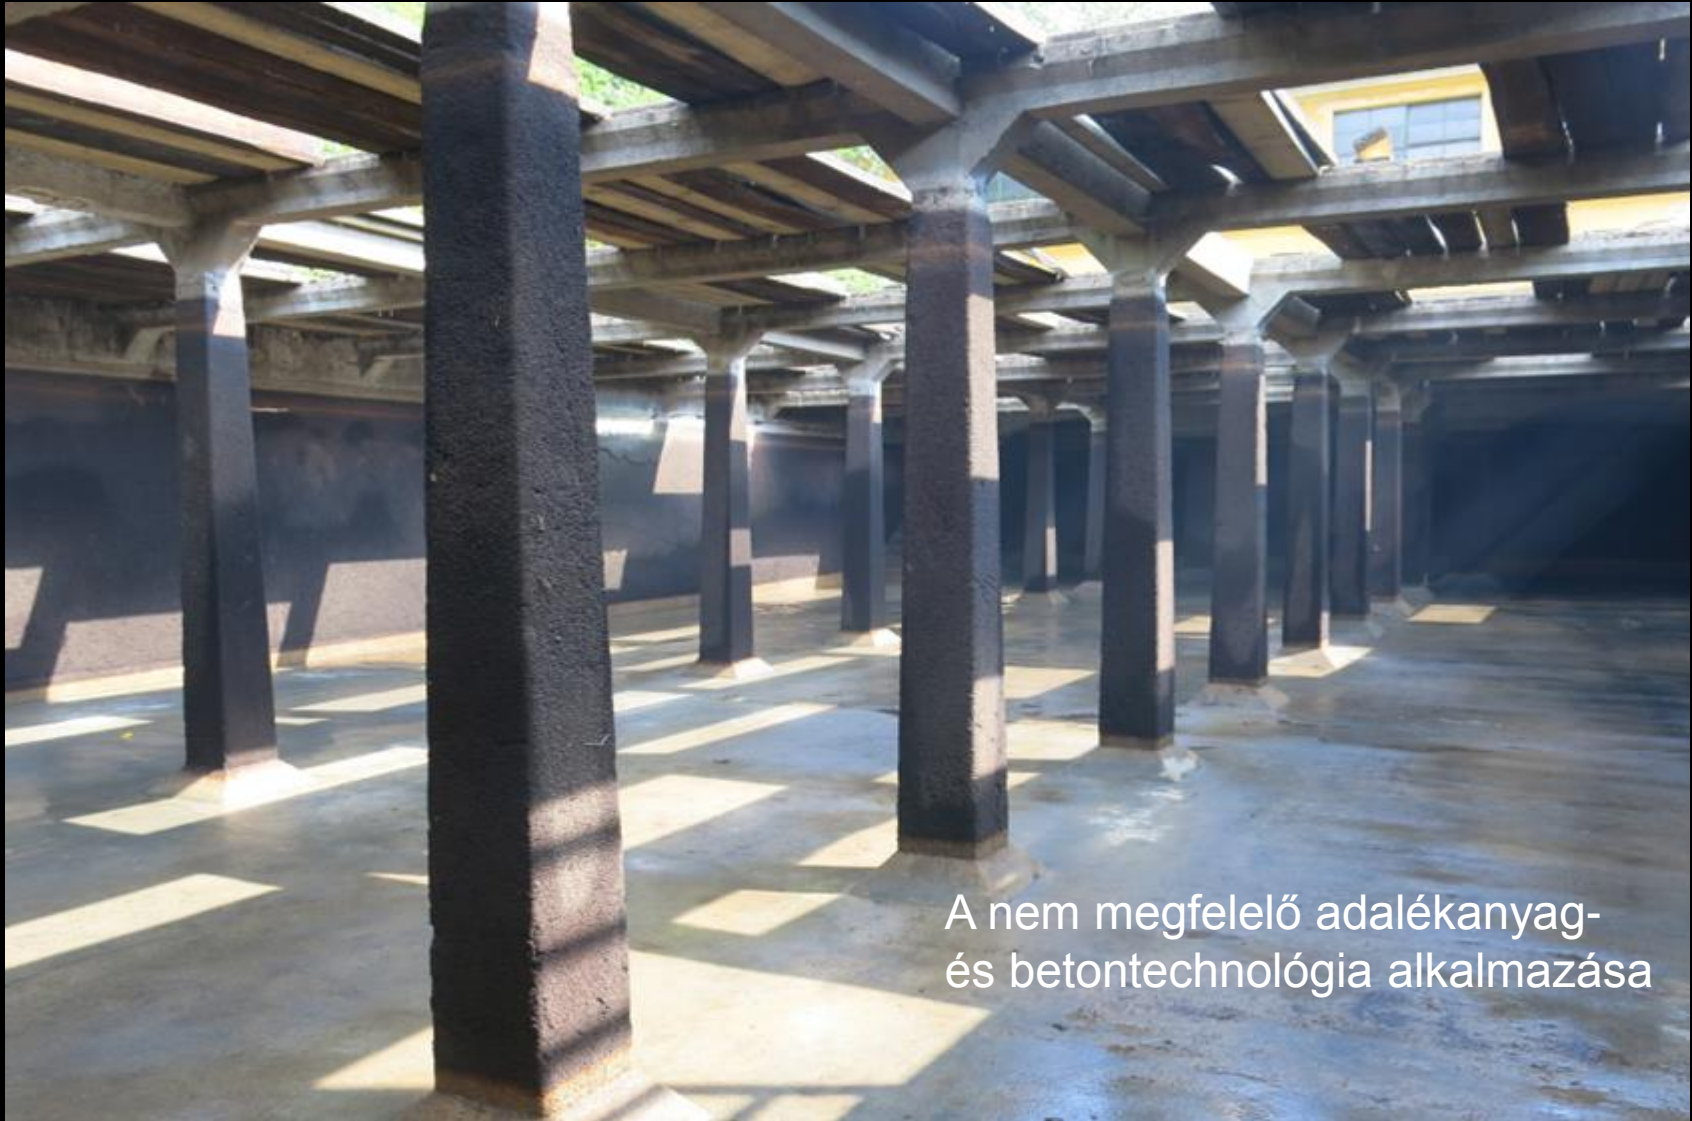
A nem megfelelő adalékanyag-  
és betontechnológia alkalmazása

- a medencék **elvesztették a vízmegtartó** képességüket
- **átmenő repedések** a medence oldalfalán és talplemezén
- a medencéket áthidaló vb. gerendák **korróziós károsodása**

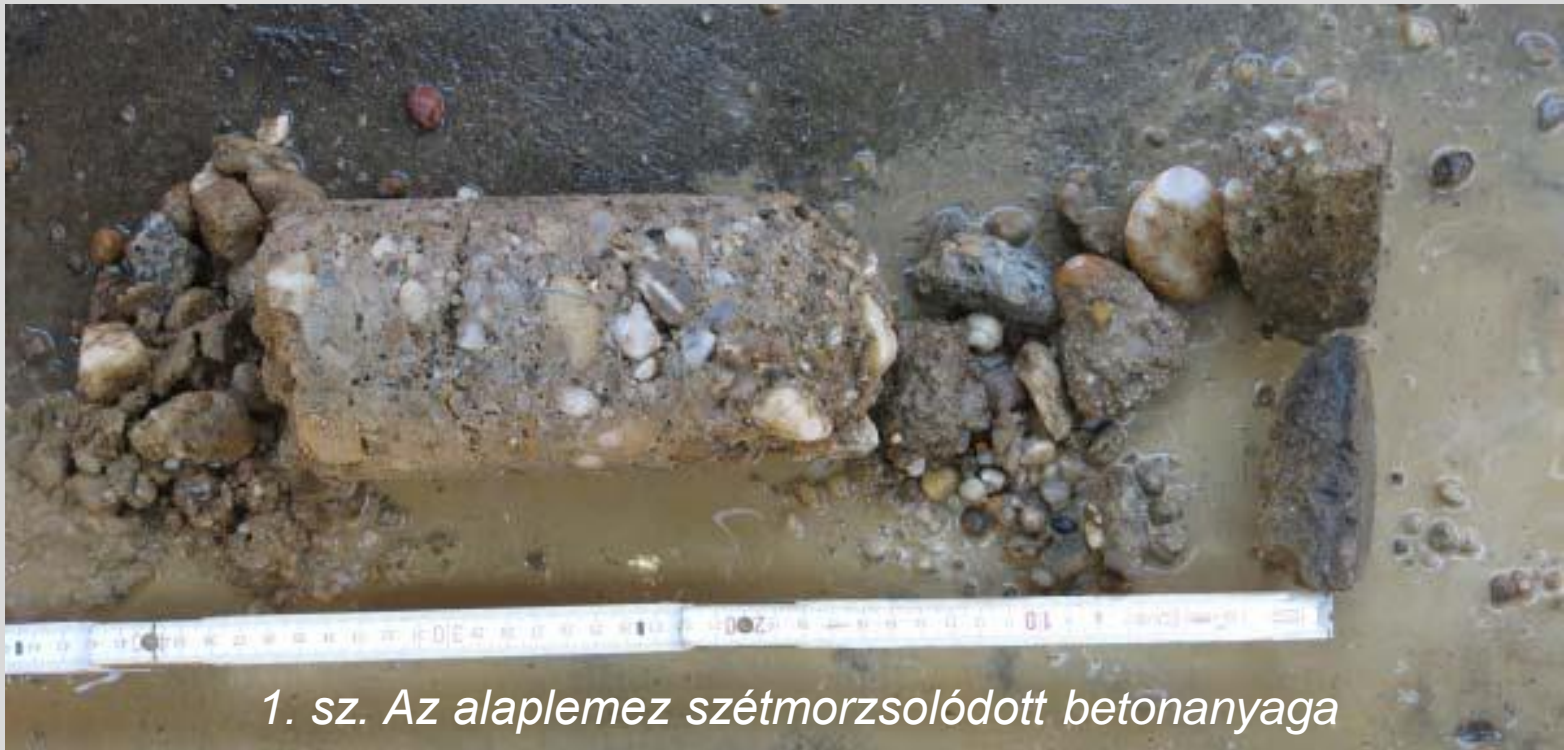
*1. sz. Az alaplemez szétmorzsolódott betonanyaga*
