# Vasbeton siló támfalszerkezetének károsodása

Csokonyavisontai tehenészeti telep, silótér (2013)

# Vasbeton víztározó medence károsodása

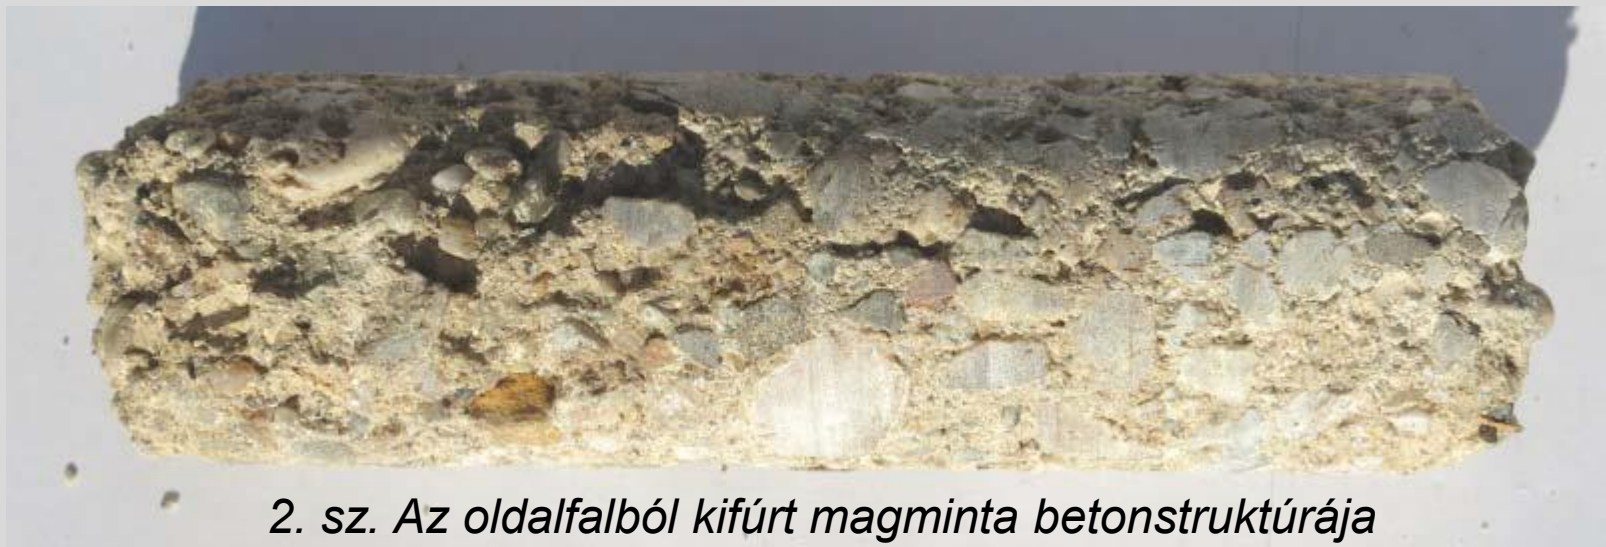
*2. sz. Az oldalfalból kifúrt magminta betonstruktúrája*

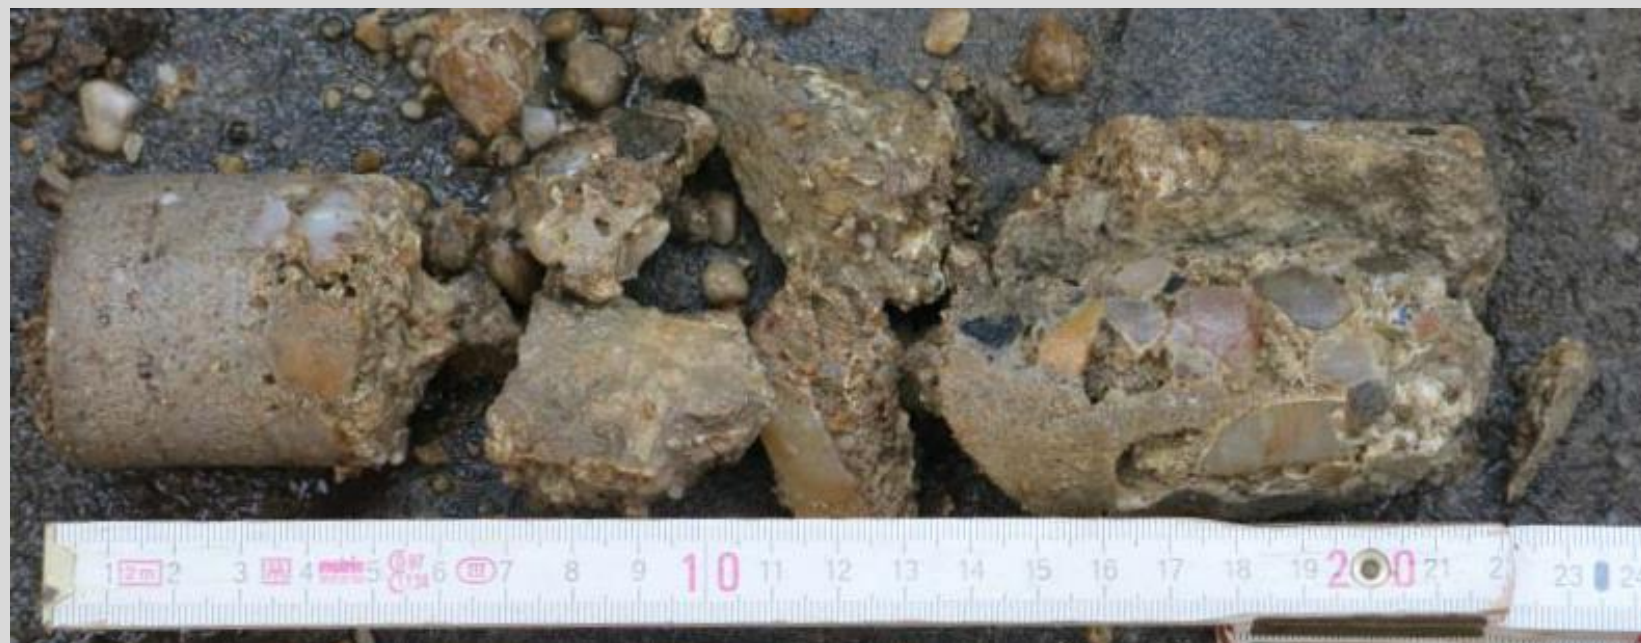
4. sz. A medence oldalfalából kifúrt töredezett magminta

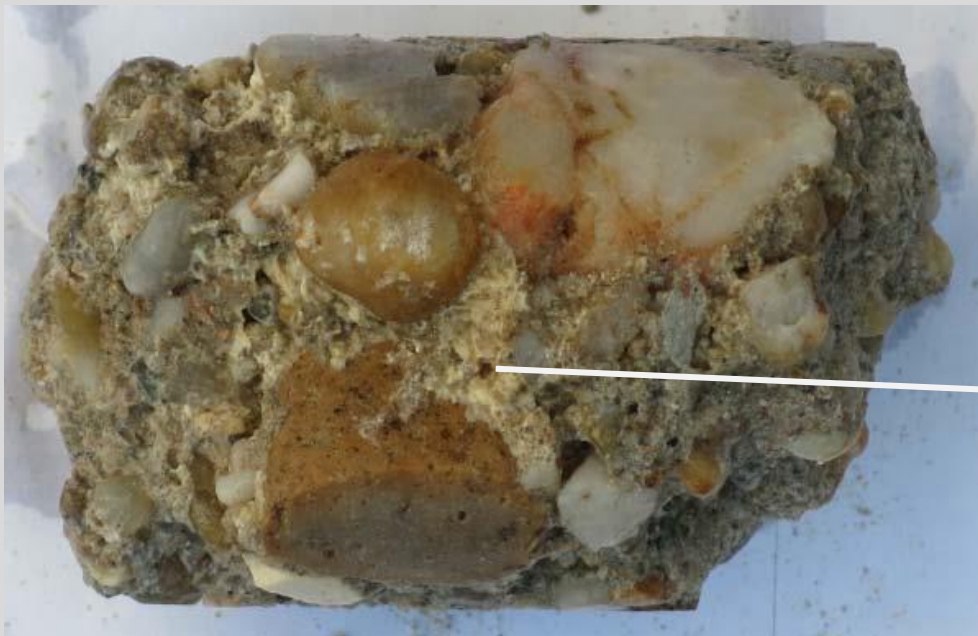
5. sz. A falból kifúrt szétmálló magminta egyben maradt darabja

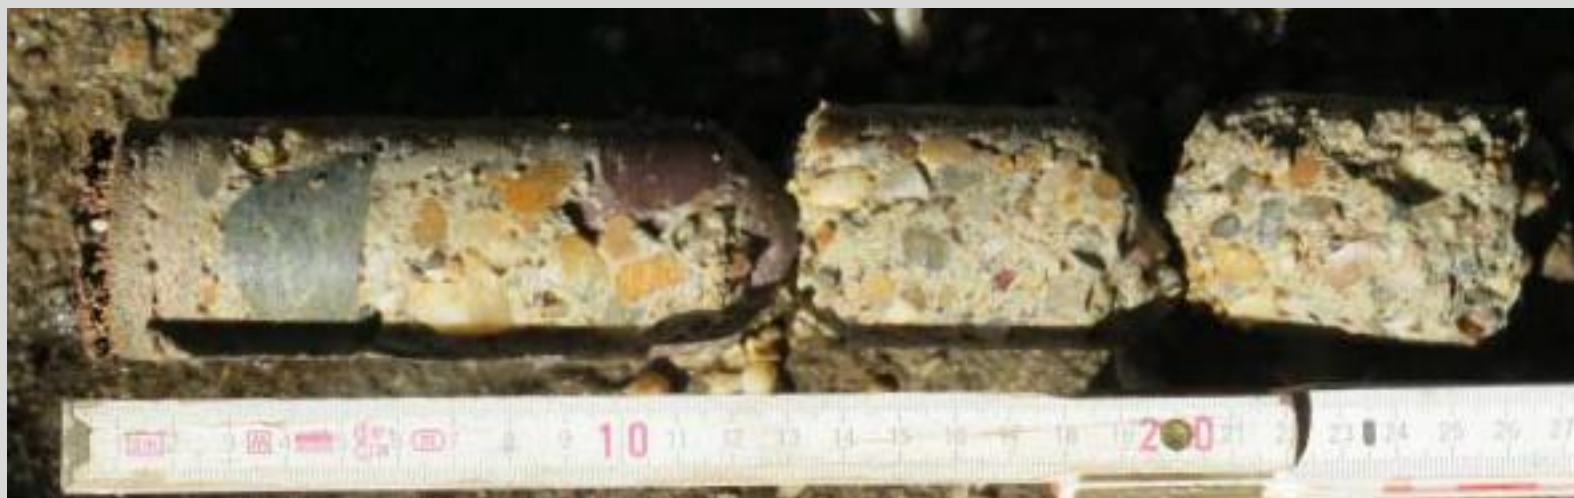
6. sz. A medence oldalfalából kifúrt töredezett magminta

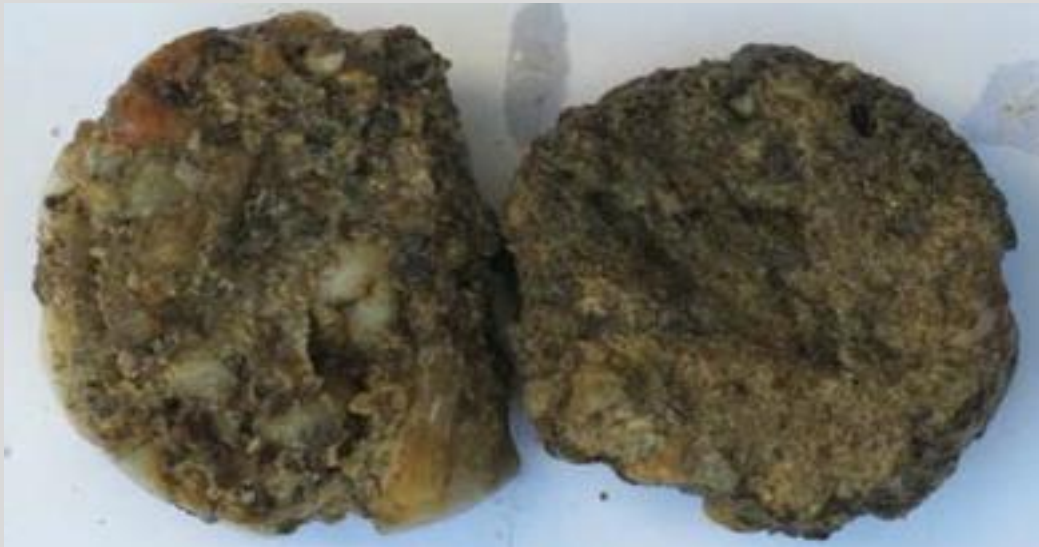
*A magminta megmaradt darabjai*

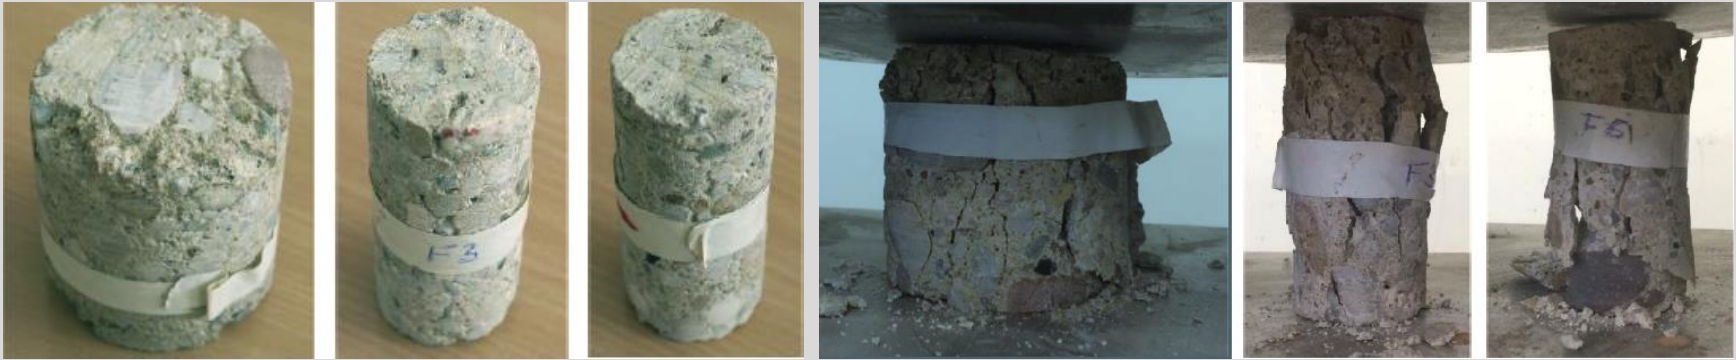
*A kifúrt henger próbatestek törés előtt és után*

1. A henger próbatestek szilárdsága:
  - a medence betonszerkezete igen **alacsony szilárdságú**
  - $5,2 \div 10,5 \text{ N/mm}^2$  a szilárdsági osztály:  $< \text{C8/10} \ll \text{C30/37}$
2. A medence betonanyagának struktúrája:
  - fúrás közben a henger **próbatestek széttöredeztek**
  - a hengerek legtöbb esetben fúrás közben **szétmosódtak** és nem lehetett teljes hosszúságukban kiemelni
3. A medence betonanyagát 80 év alatt **korrózió károsította.**
4. A kiemelt próbatestek betonstruktúrája és **porozitása alapján** a medence betonanyaga **nem vízzáró.**

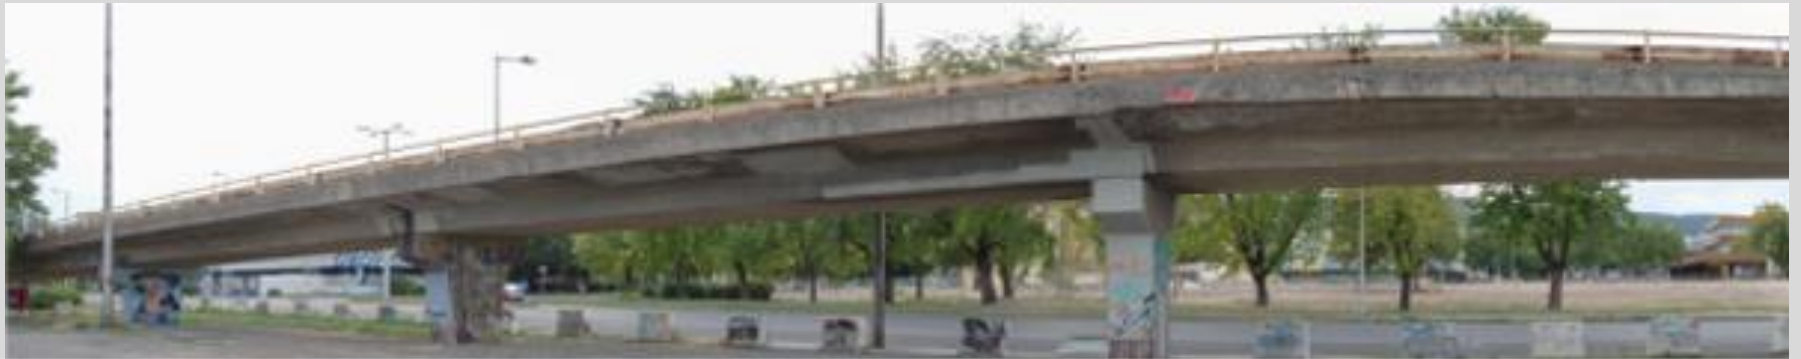
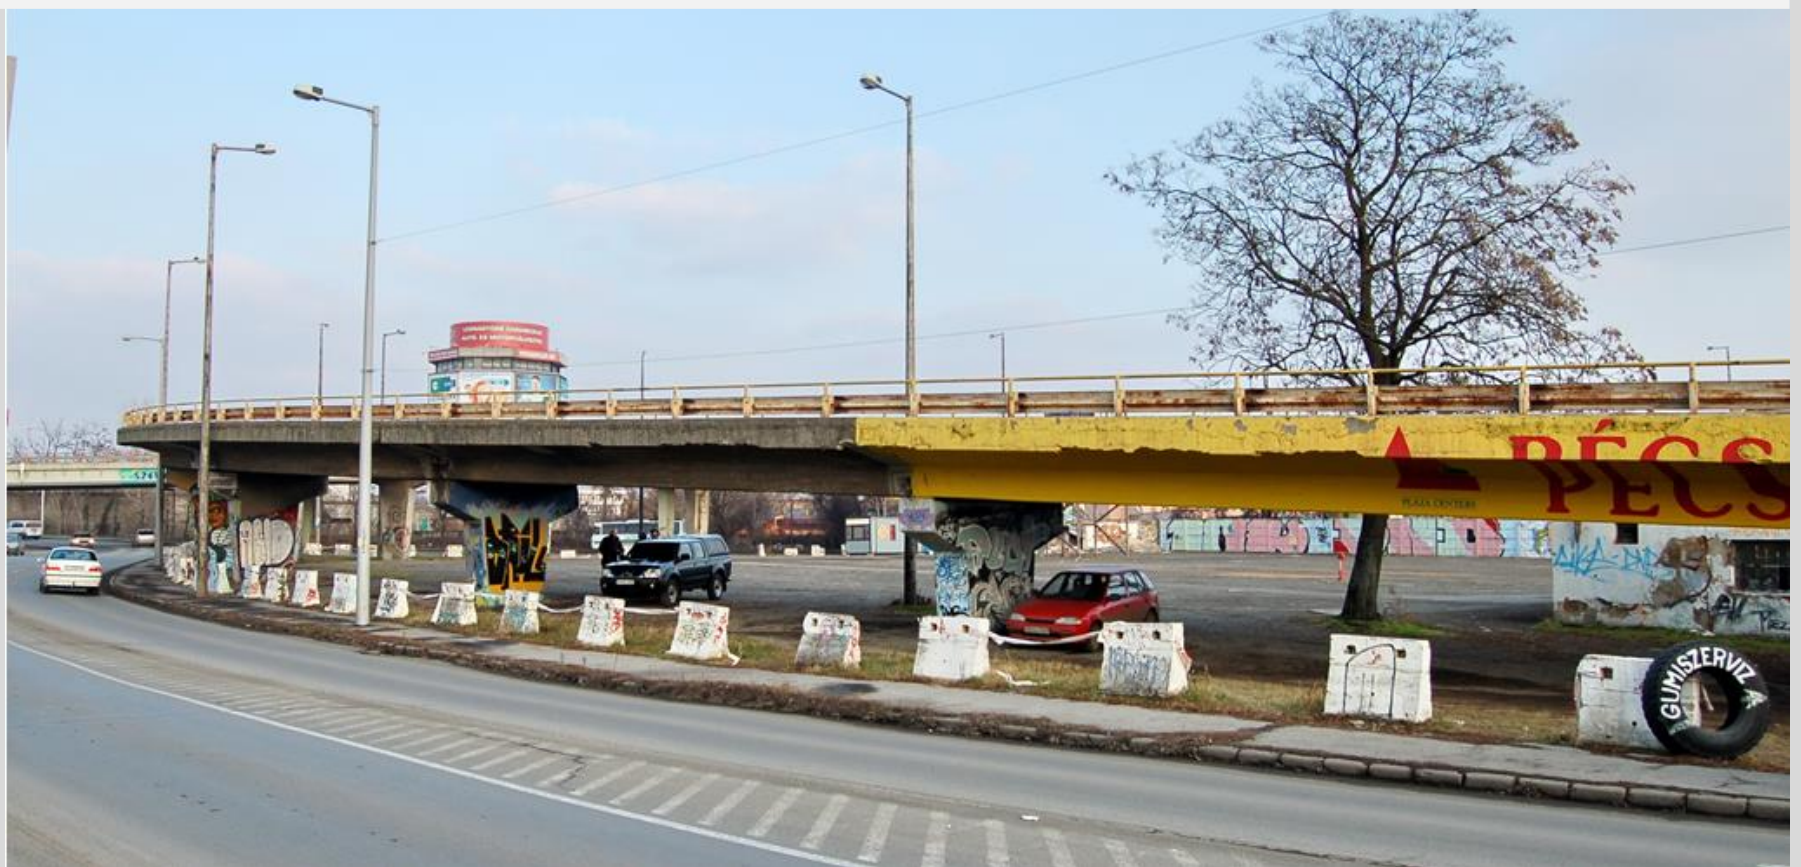
*A felújítás előtt álló Pécsi Árpád Híd felhajtó ága (2011)*

- A híd **pályalemezének** betonanyaga tömör, minimális a károsodás. A pályaszerkezet felszíni **csapadékvíz** elvezetése nem megoldott.
- A **szegély gerendák** dilatációs illesztési hézagai nem vízzáróak. A szegélygerendák igen súlyos korróziós károsodást szenvedtek.
- A **csapadékvíz** (sós hólé) a pályalemezről a tartópillérekre csorog. A tartópillérek konzolos szerkezetei **korróziós károsodást** szenvedtek.

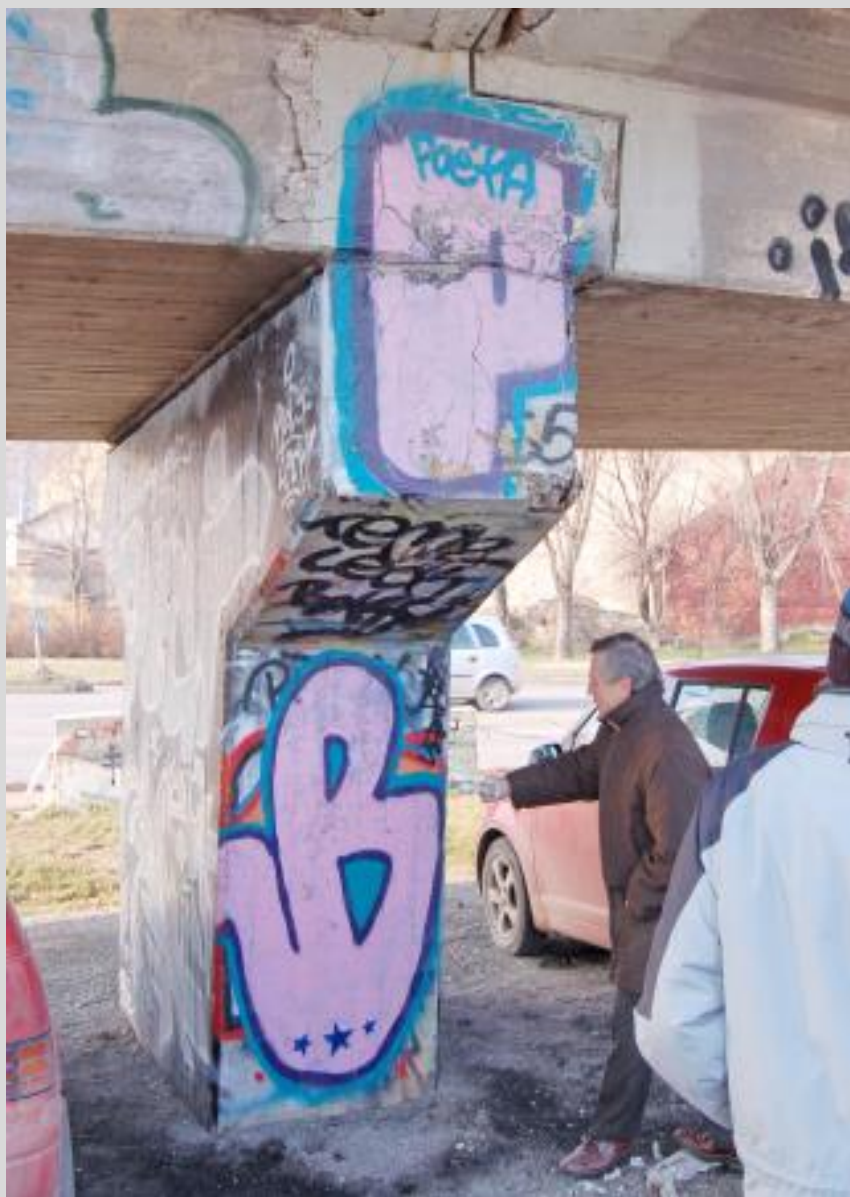
*A tartópillérek állapotának vizsgálata*

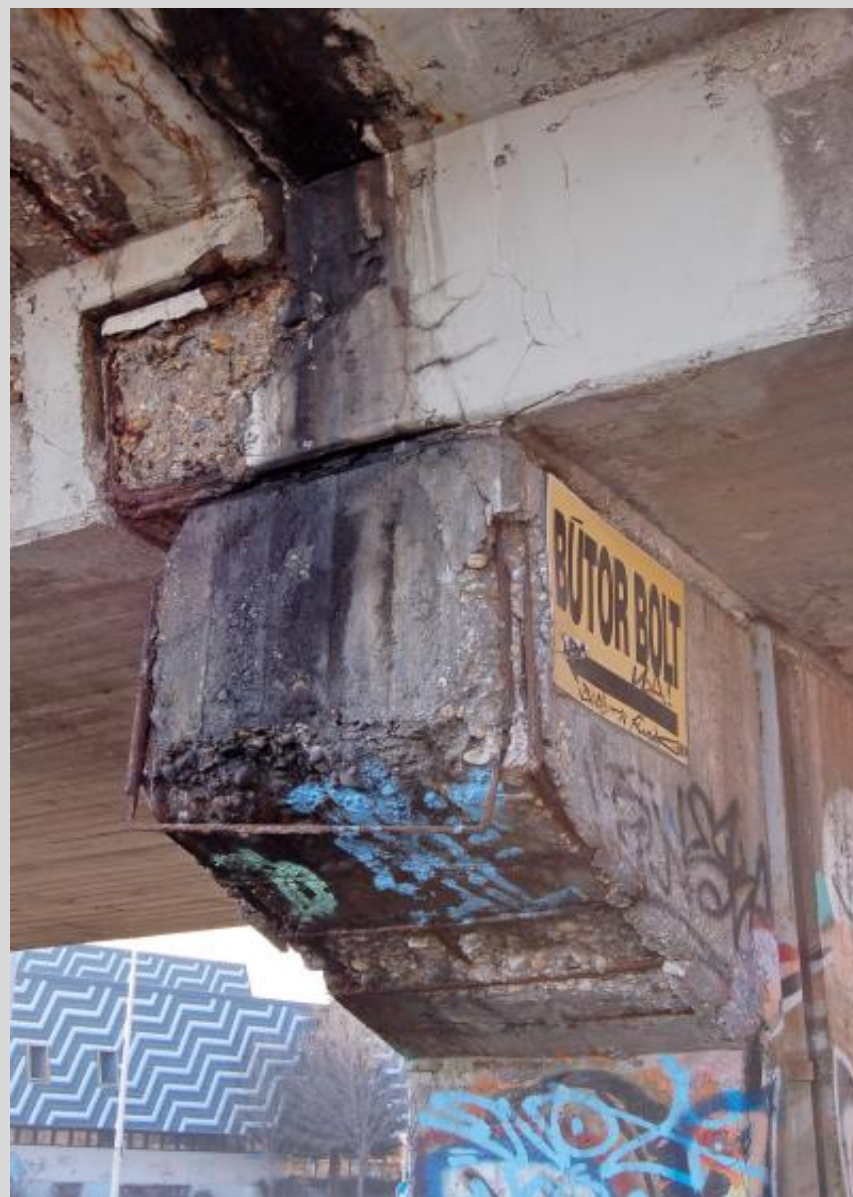
*A pályalemez- pillér csomópont állapota*

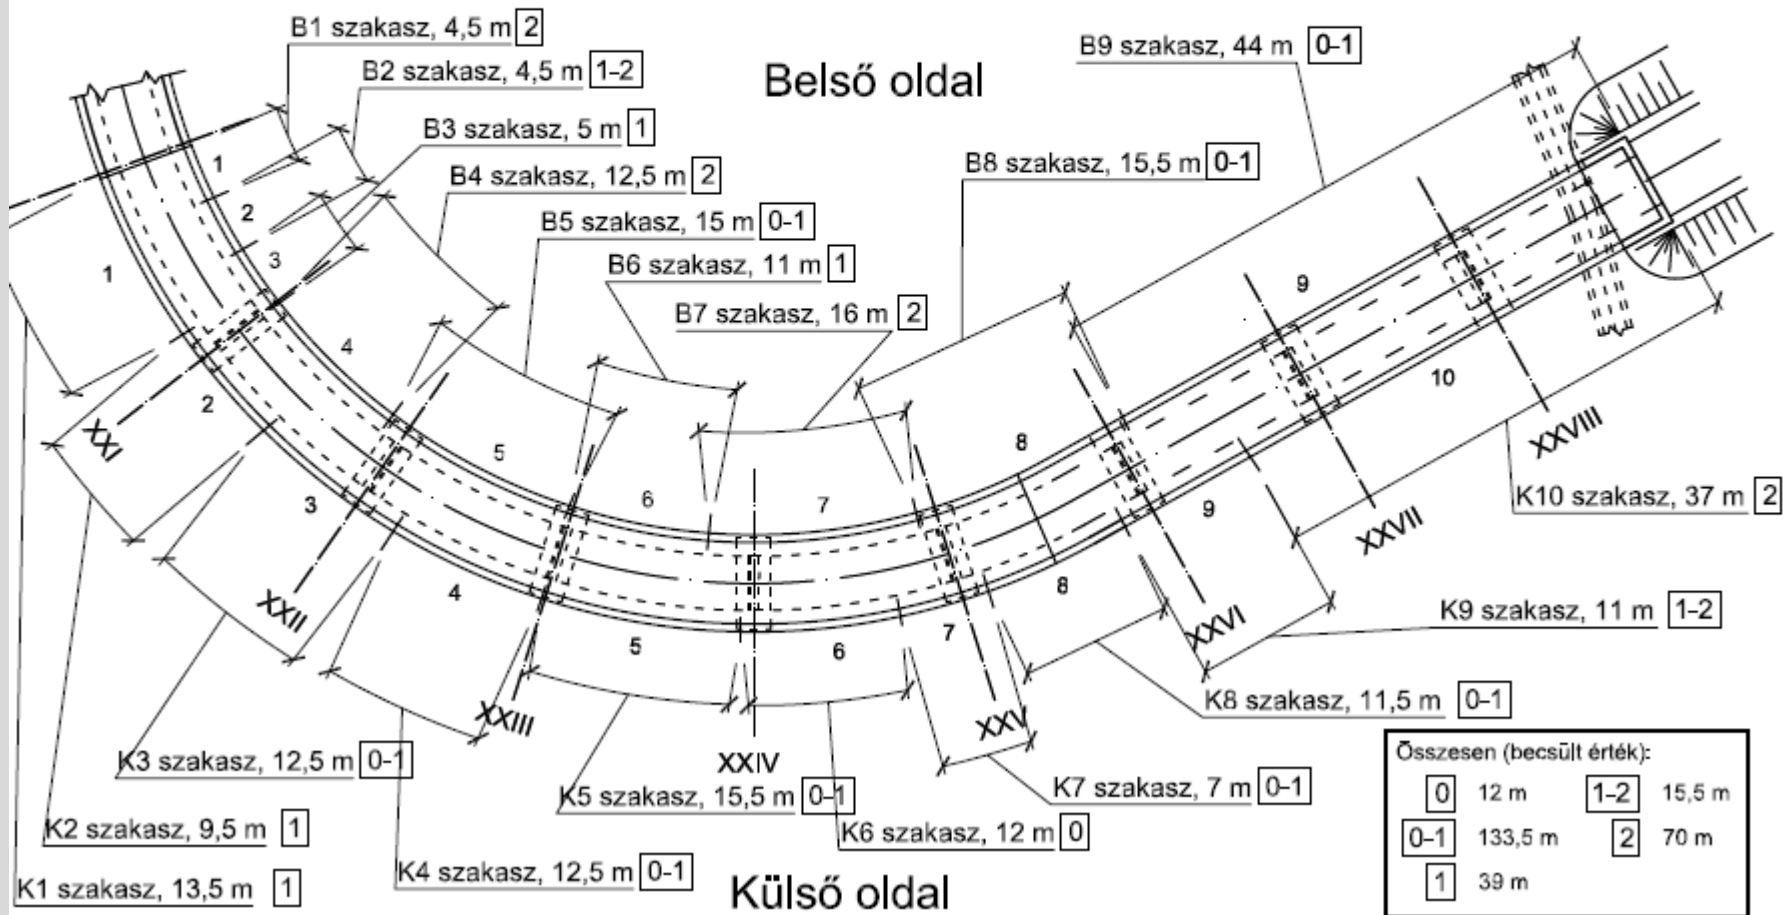
*A szegélygerendák korróziós károsodásának vizsgálati adatai*

1. A feltáró vizsgálataink alapján, a **csapadékvíz elvezető** rendszer működőképes, eredeti állapotnak megfelelően helyreállítható.
2. **Szegélyelemek** a jelenlegi korróziós állapotuk miatt már nem javíthatók, teljes mértékű **cseréjükre** van szükség.
3. A **pillérek** és azok konzolos szerkezetének korróziós károsodása és műszaki állapota kritikus, azonnali **beavatkozást igényel**, a tartószerkezet teherviselő alátámasztása érdekében.
4. A **dilatációs hézagok** endoszkópos vizsgálata alapján megállapítottuk, hogy a híd belső tartószerkezeti részei csak **kis mértékben** károsodtak.
5. A **pályalemezek** teljes alsó felületén vékony habarcsréteg felhordása (**lövése**) szükséges, a nem megfelelő betonacél takarás növelése céljából.
6. Már a felújítási munkálatok elvégzése előtt is, **korlátozni kell** a 20 t. feletti gépjárműforgalmat a hídon.

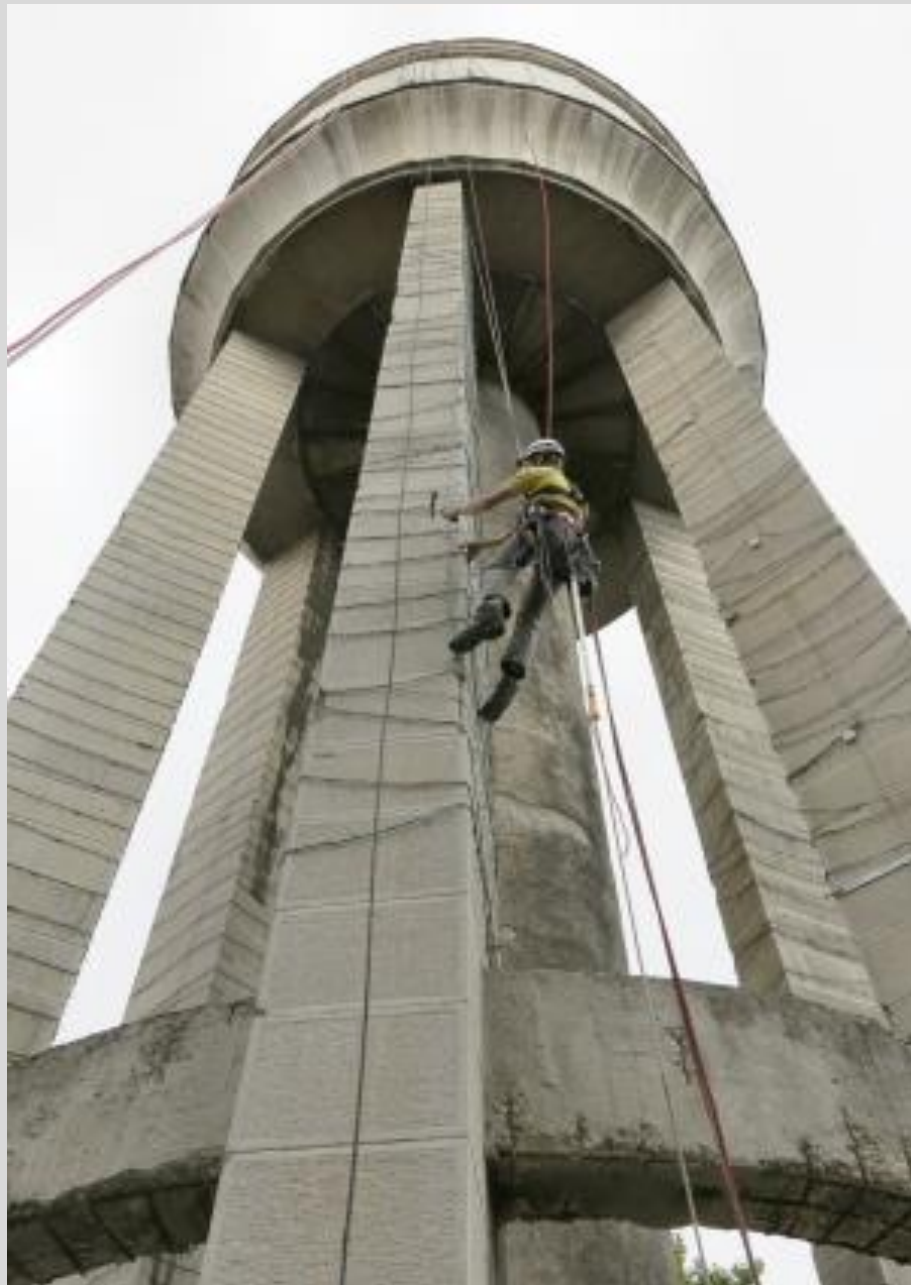
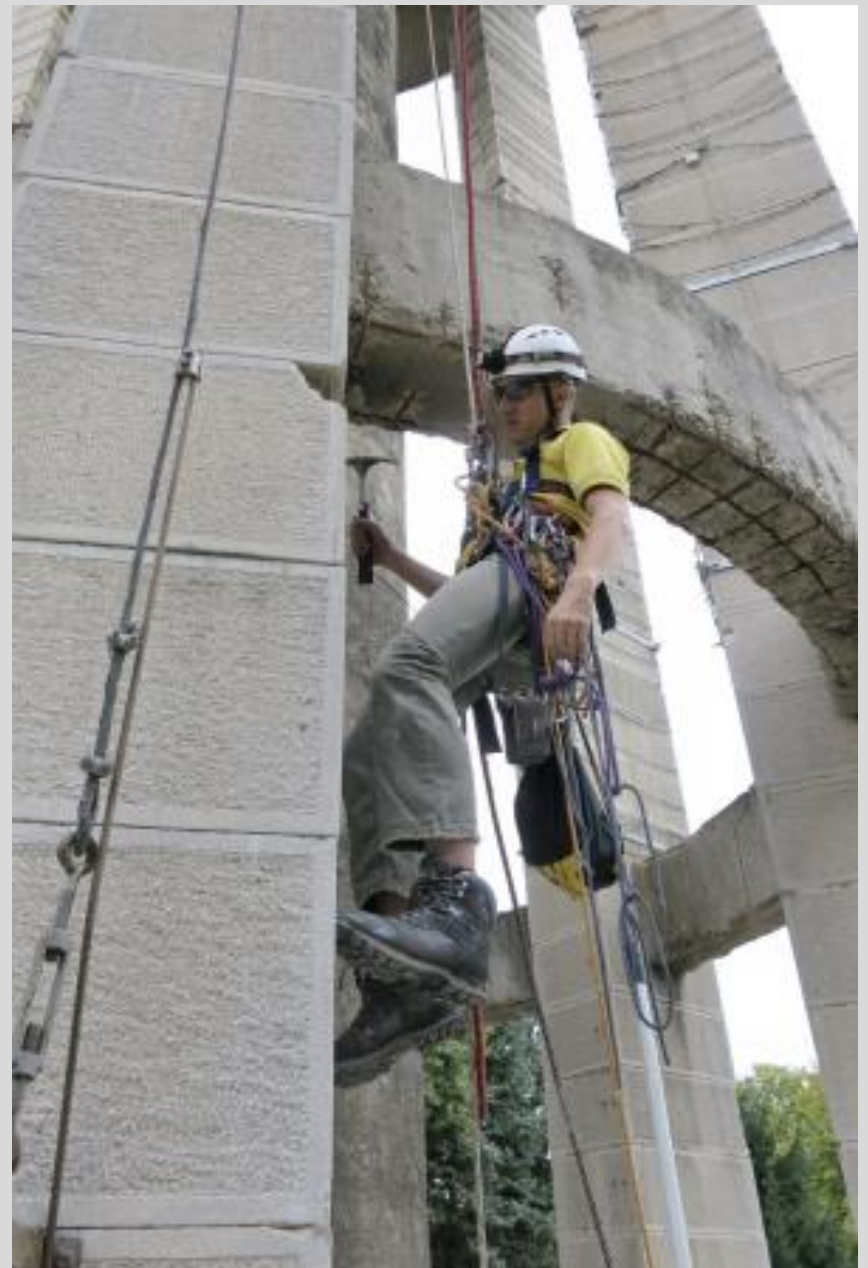
*A torony tartópilléreinek állapotvizsgálata alpin technikával*

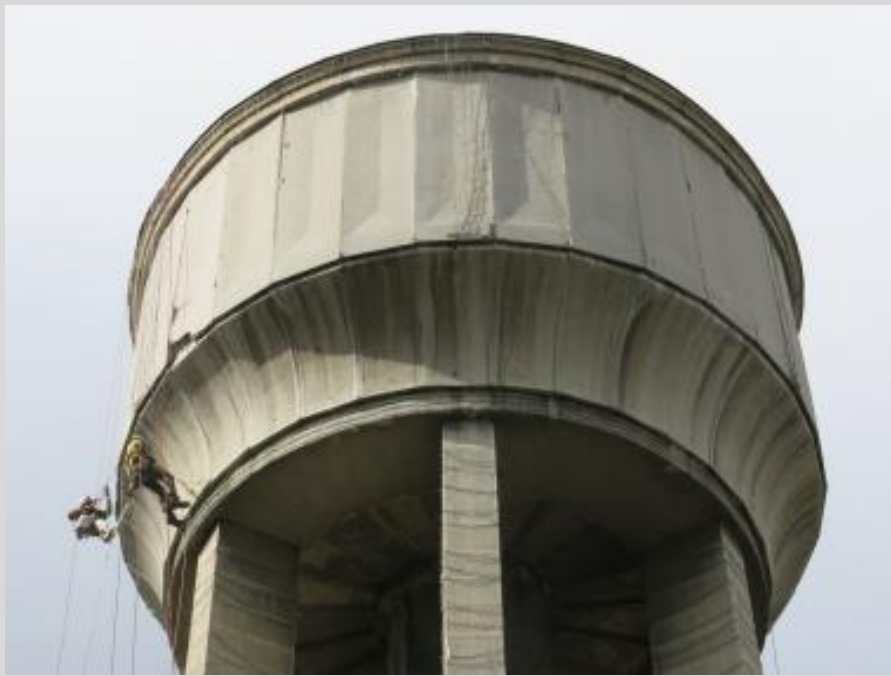
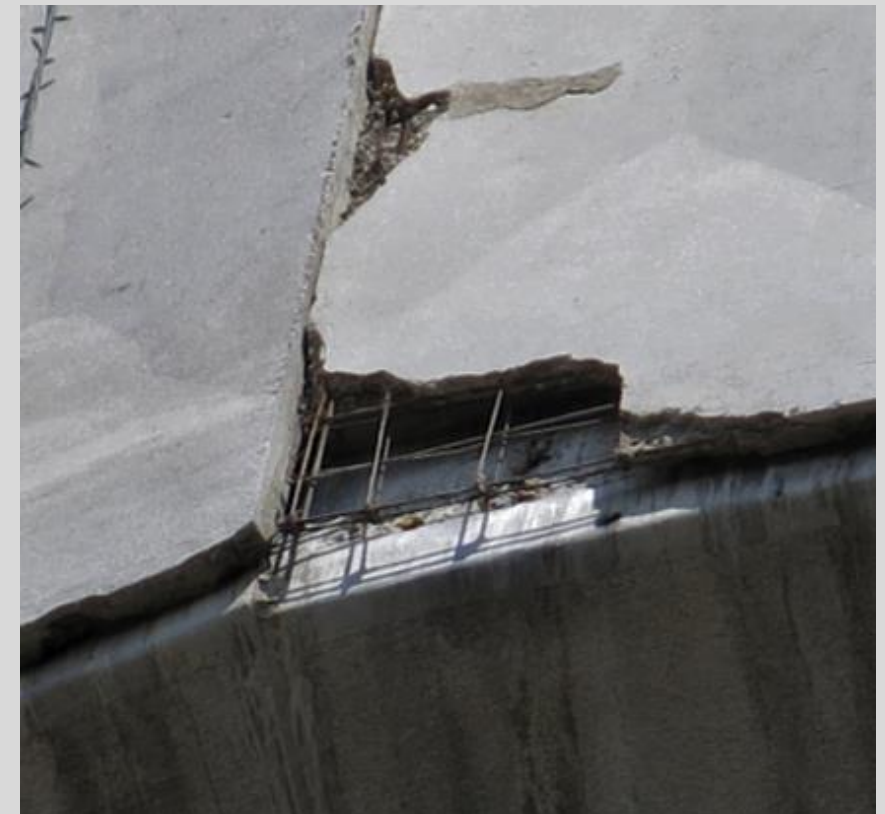
*A toronyfej vizsgálata alpiin technikával, és a panelek károsodása*

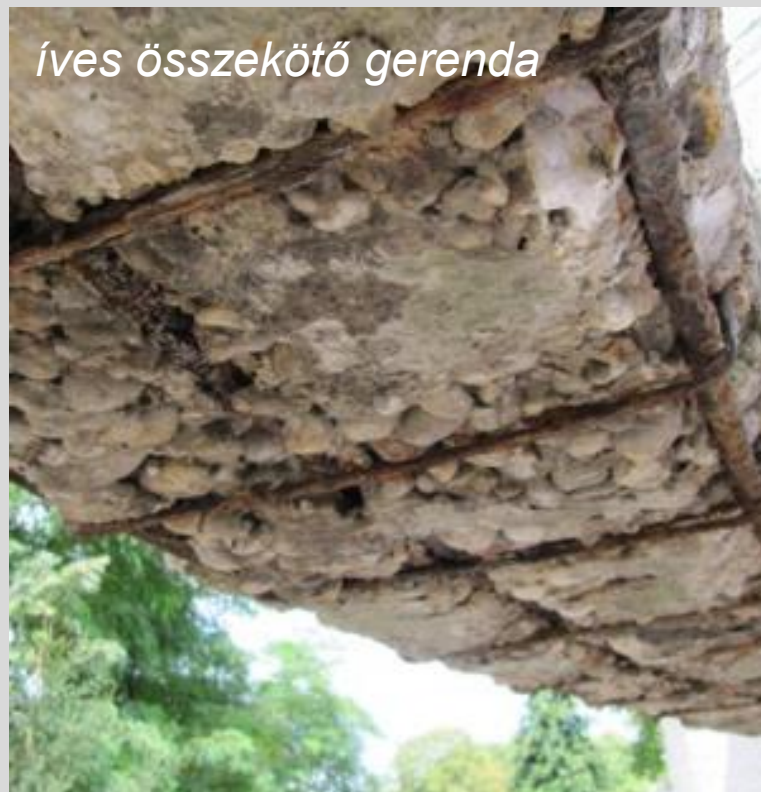
*A vasbetonszerkezet korróziós állapotának vizsgálata szerkezetfeltárással*

A vasbetonszerkezet **károsodásai** az alacsony **betonfedésből** és a beton fedőréteg leválásából, valamint a **betonacélok korróziójából** adódnak.
