Vasbeton siló támfalszerkezetének károsodása

Csokonyavisontai tehenészeti telep, silótér (2013)

Visnyei tehenészeti telep, silótér (2013)

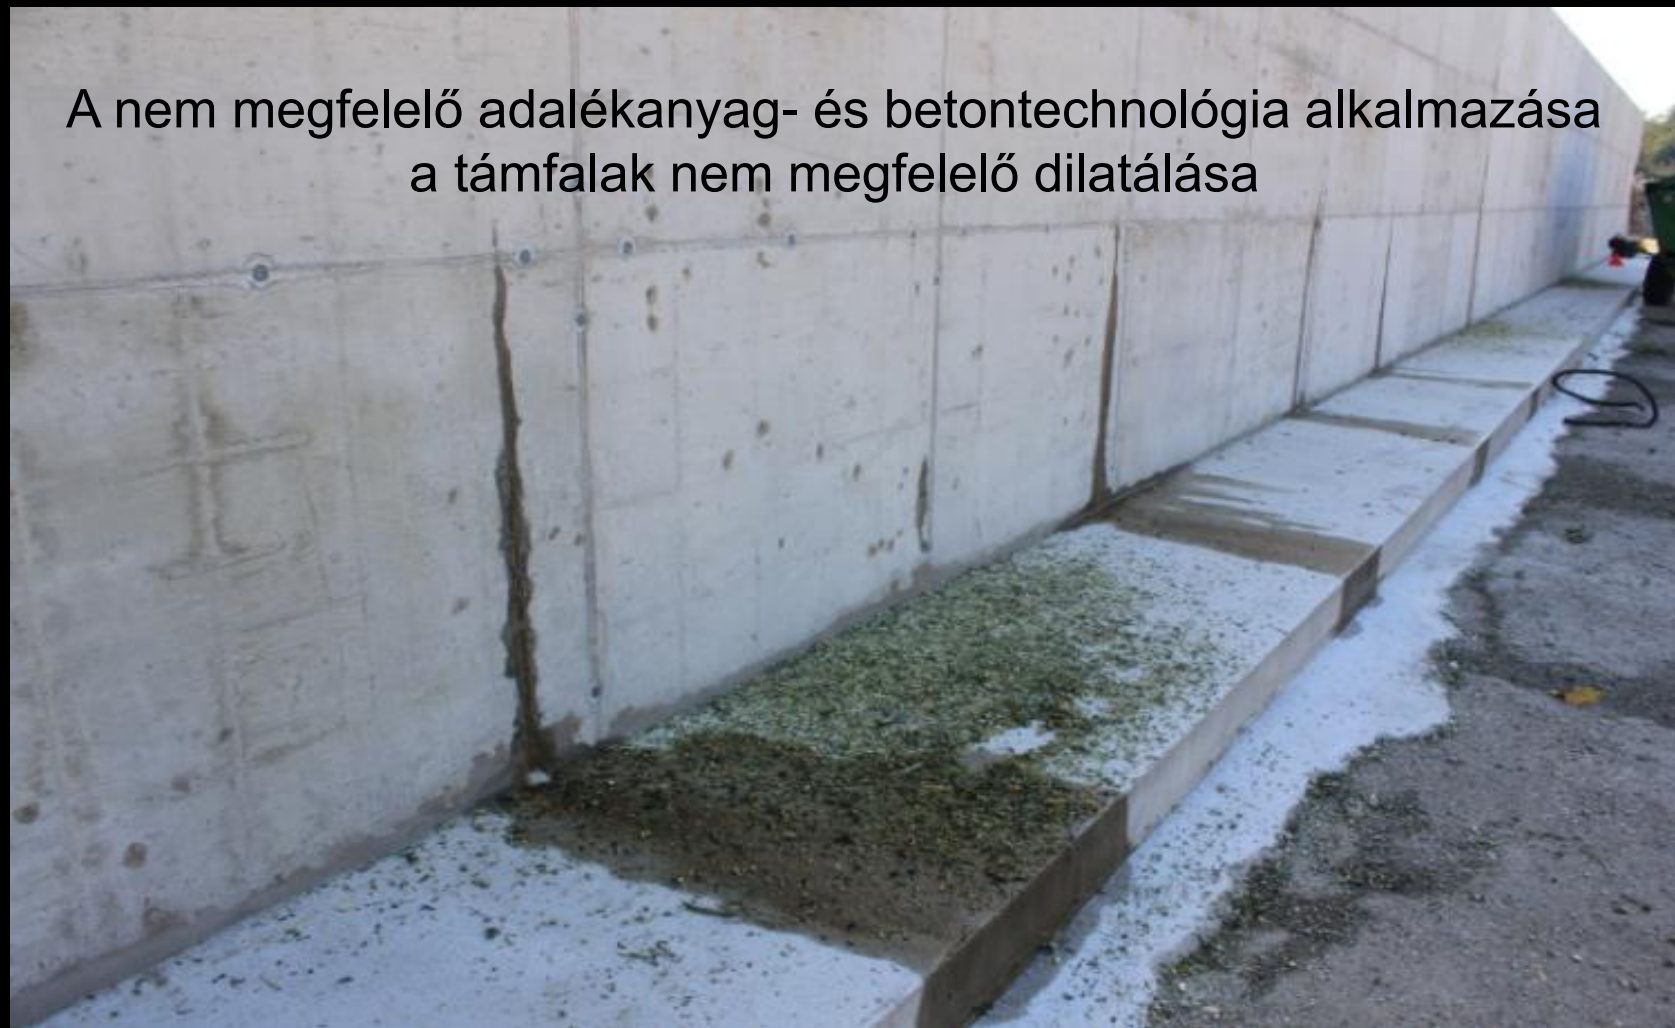
A nem megfelelő adalékanyag- és betontechnológia alkalmazása a támfalak nem megfelelő dilatálása

A támfalon látható repedések az átszivárgó nedvességgel

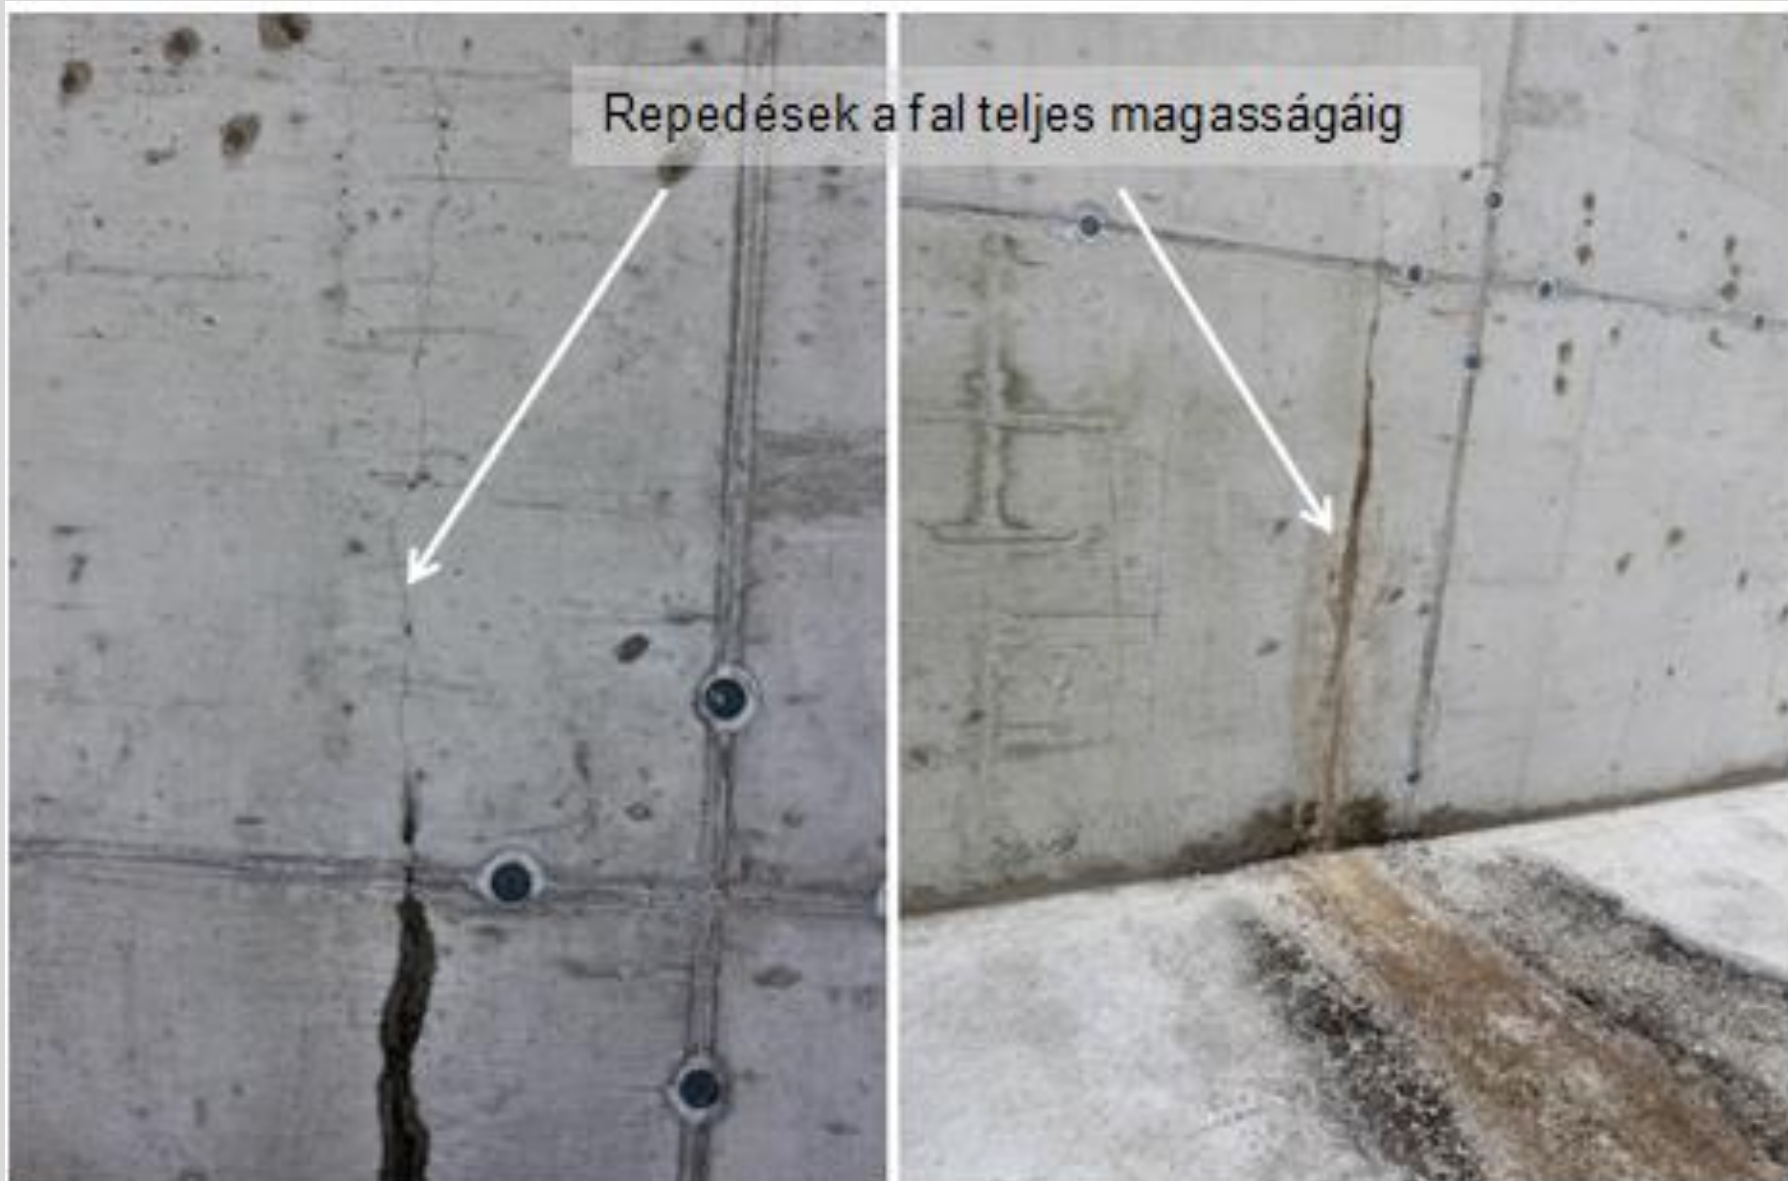
Zsugorodási repedések a támfalon és az alaplemezen

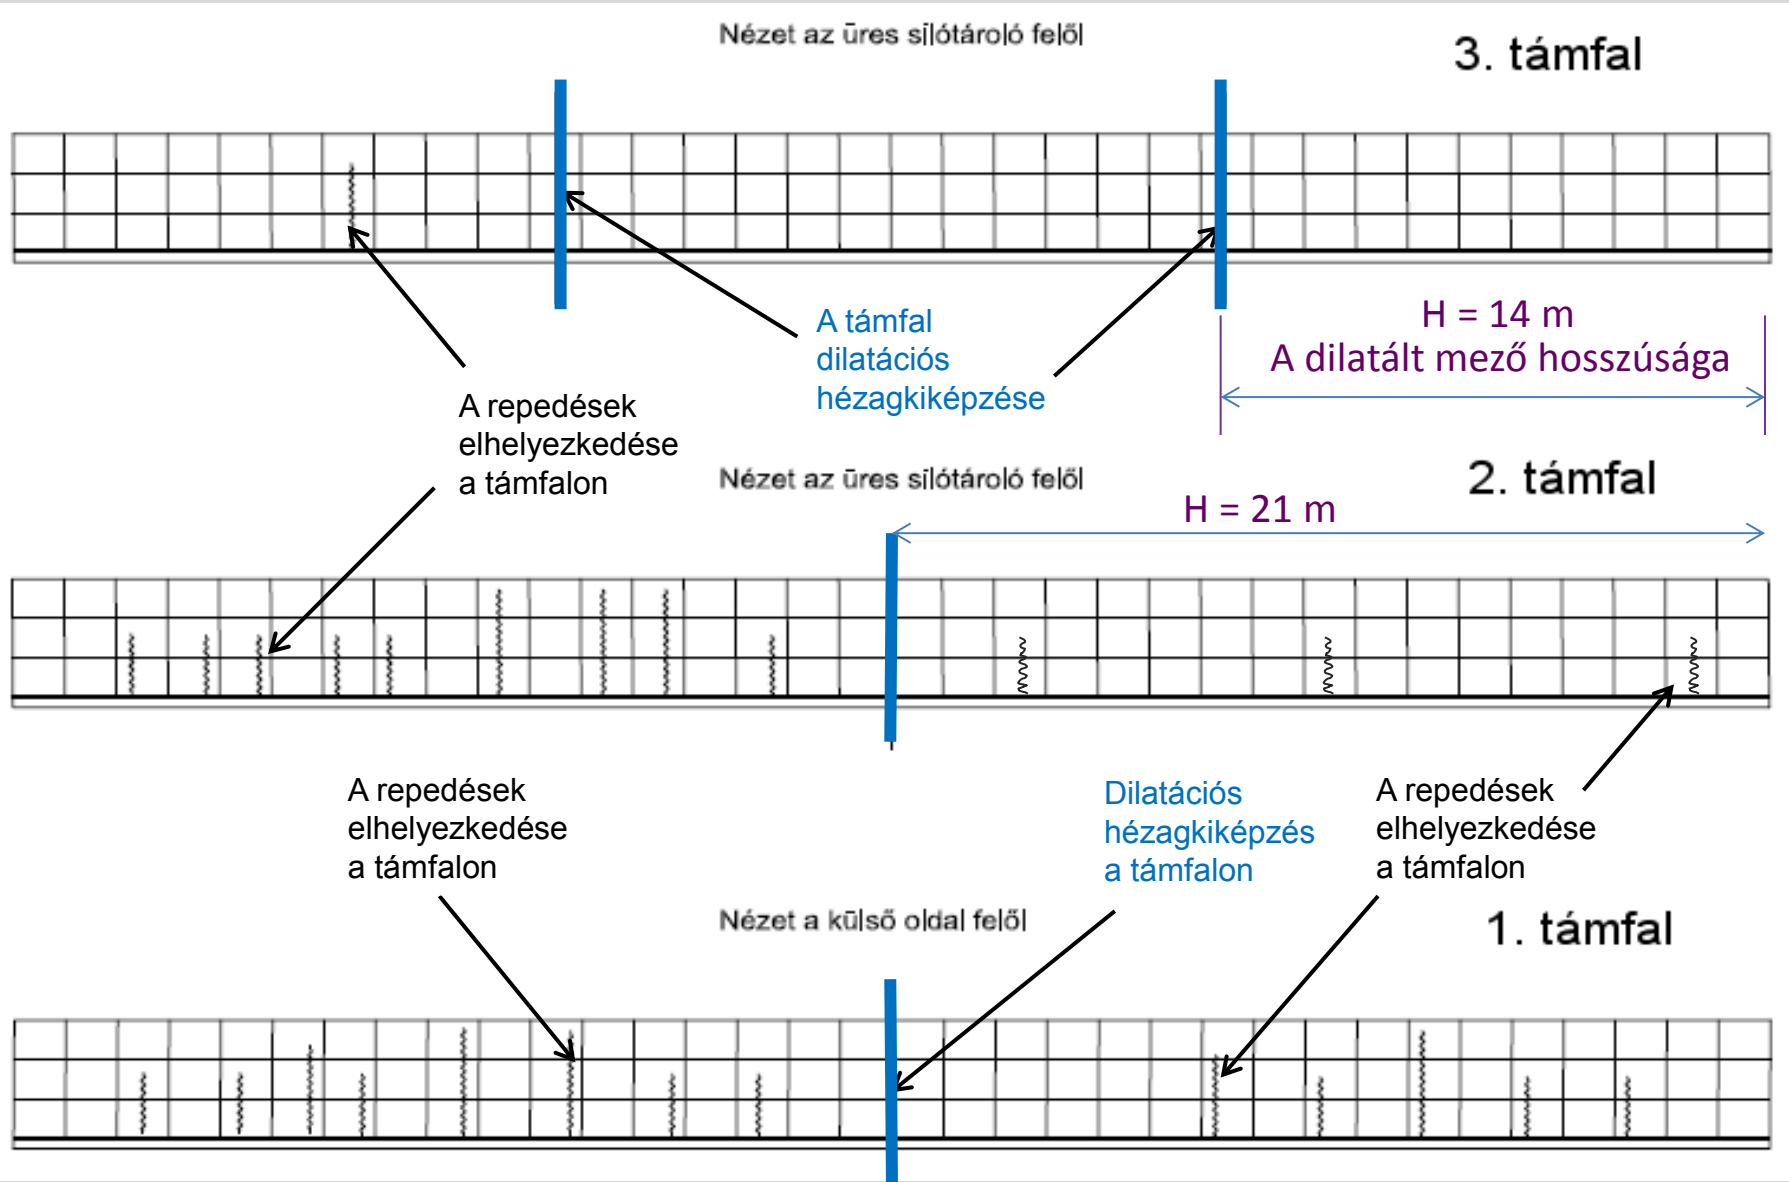
A dilatációs hézagkiképzések és a repedések elhelyezkedése a támfal rendszeren

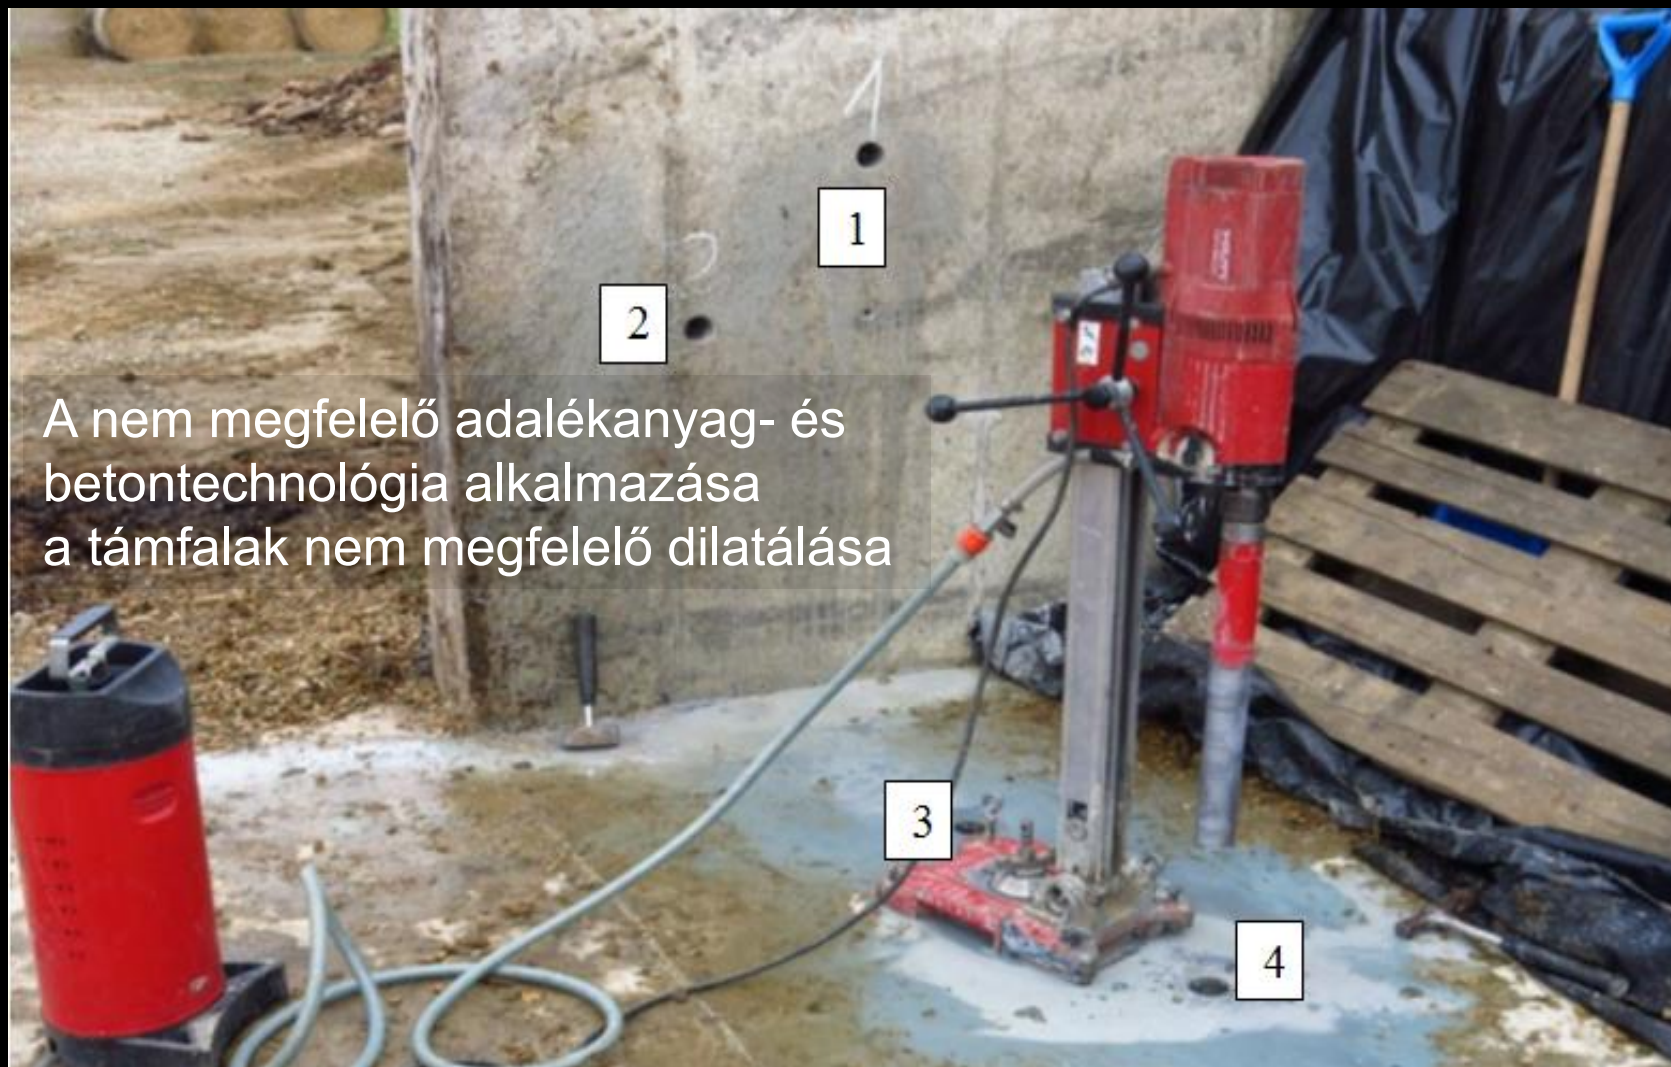
A vasbeton siló állapota

A 33 m hosszúságú, 3 m magasságú, vtg. = 25 cm vasbeton támfalakon 0,2 ÷ 0,6 mm vastagságú és a falszerkezeten **áthatoló repedések** vannak, melyek a betonszerkezet szilárdulás közbeni **zsugorodásakor** keletkeztek.

- a **dilatációs hézag nélküli** (33m) támfalon 6 db. repedés
- a dilatált 21 méteres falszakaszon 2 darab repedés
- a 12 méteres szakaszon repedés nem volt látható

Igazolódik, hogy a **dilatáció képzés** ajánlott hossza kb. 14 m

1. A támfalszerkezet **repedéseinek kiinjektálása**
 - PENETRON INJECT kétkomponensű vízzáró injektáló habarcs.
 - MC Injekt 2700L tömítő gyanta, betonrepedések kitöltésére.
 - Mapei Epojet epoxi alapú injektáló-, és öntőgyanta, megrepedt monolit tartószerkezetek helyreállítására.
2. A fenéklemez, az agresszív silóanyag tárolására nem alkalmas, betontechnológiai eszközökkel, gazdaságosan már **nem javítható**.
Újabb betonréteggel, vagy **aszfalt réteggel** kell lefedni.

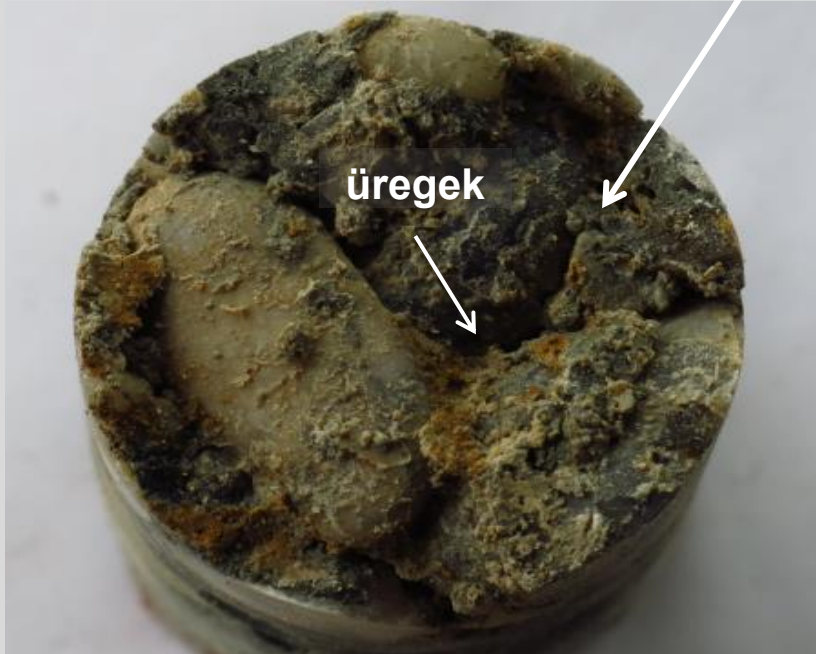
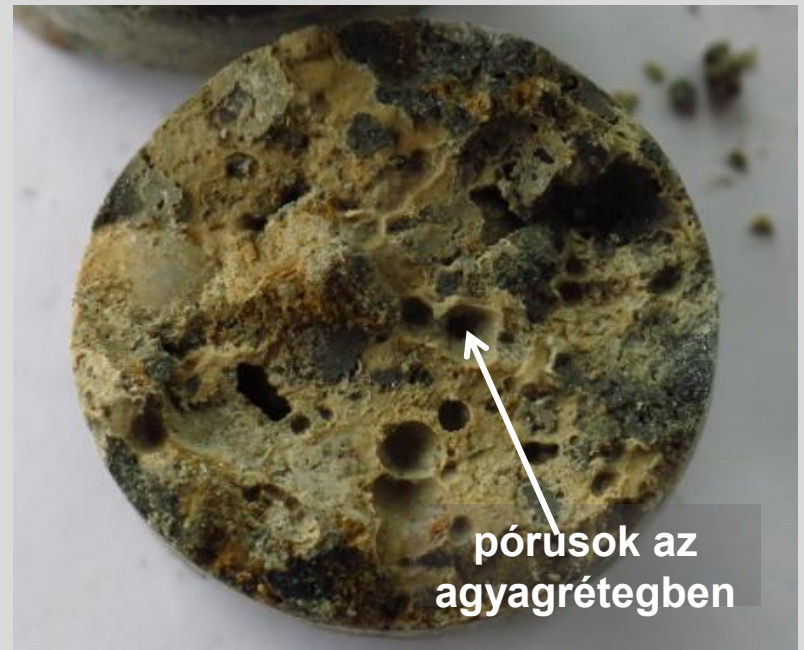
üregék

pórusok az agyagrétegben

A Visnyeai silótároló betonaljzatából vett furatminta és töretképe

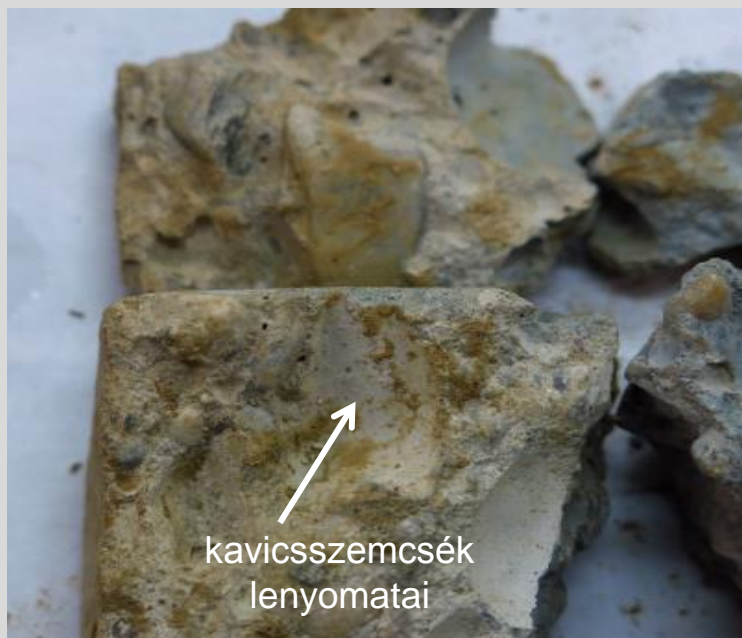
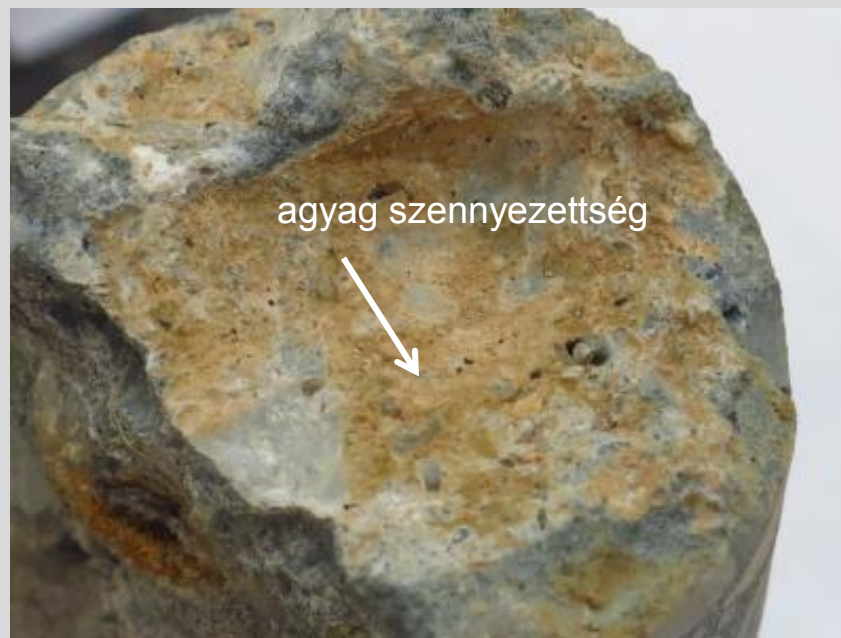
A fúrás közben széttöredezett hengerminta

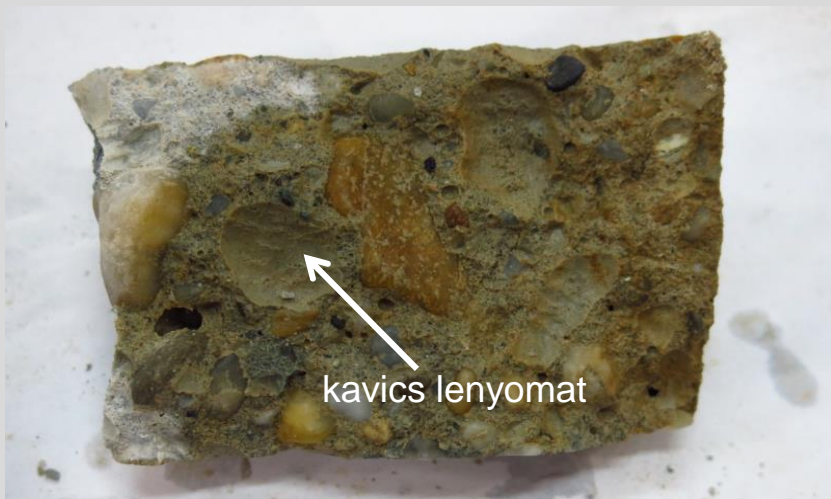
*A fúrás közben szétredezett
agyagos hengerminta*

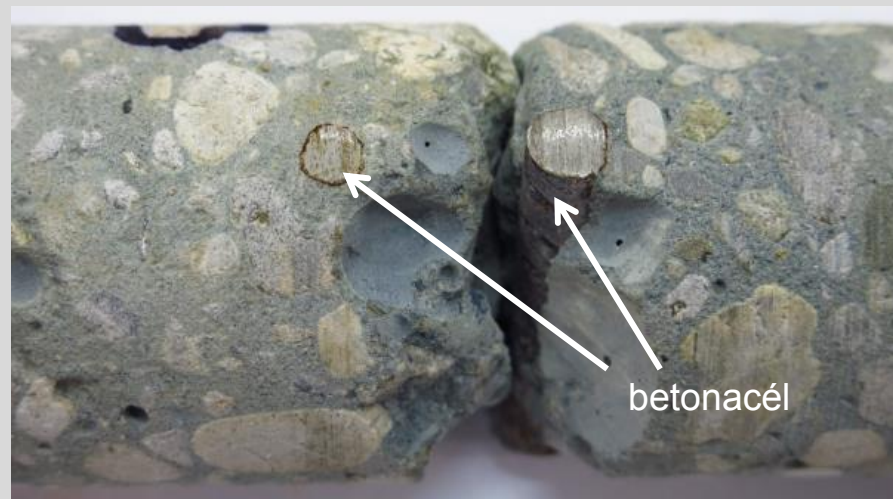
*A furatminta repedése a betonacél
környezetében*

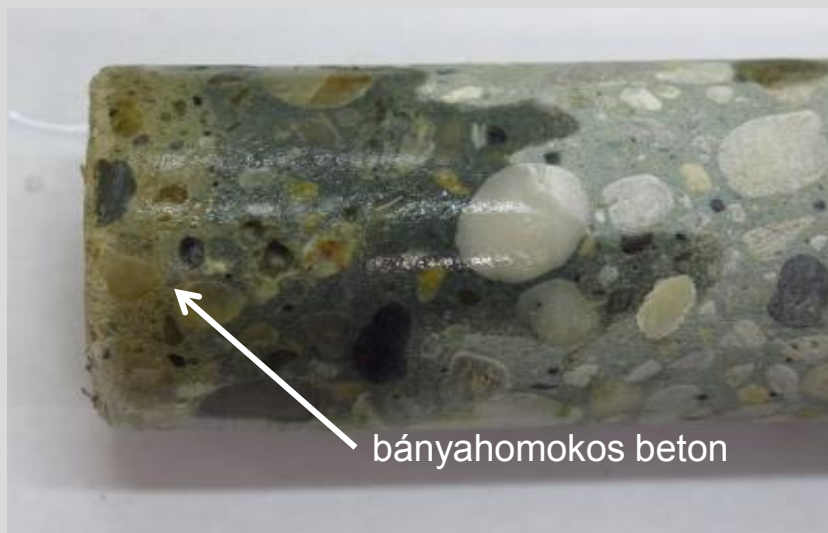
*A beton sárga elszíneződése
a bányahomok agyagtartalmától*

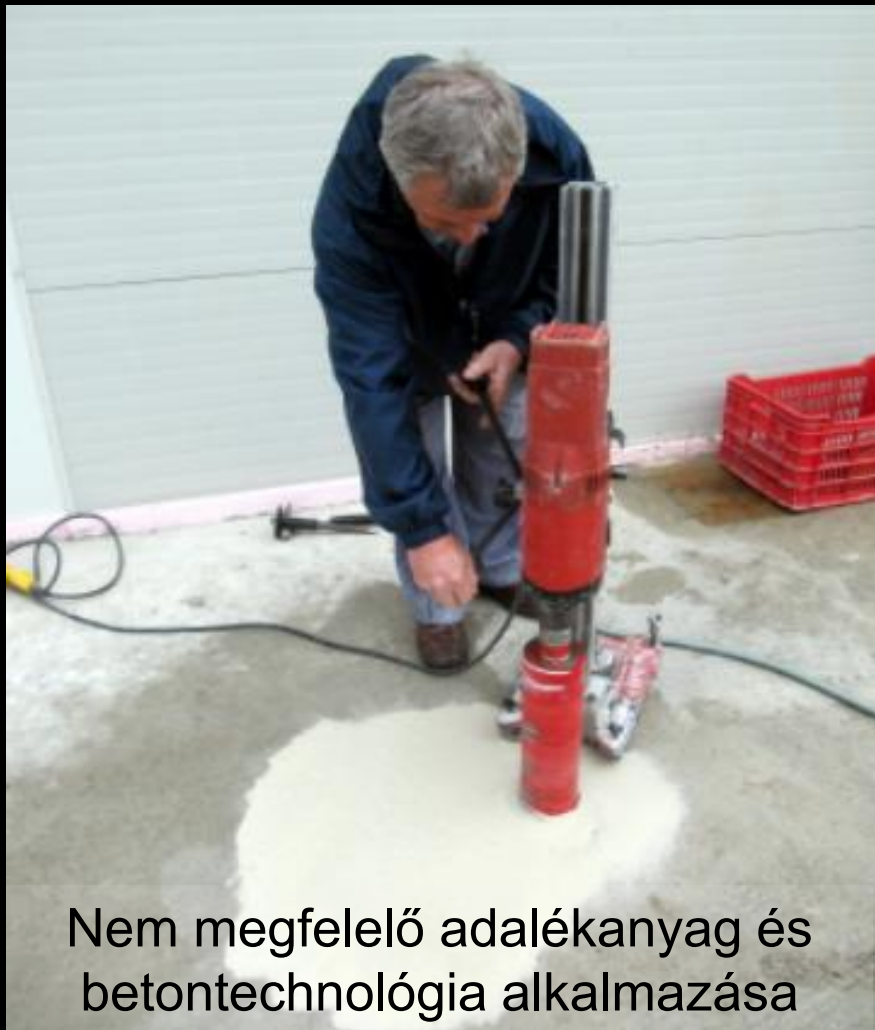
Nem megfelelő adalékanyag és
betontechnológia alkalmazása

A beton **nem ipari csarnok aljzatához** lett tervezve. Pl. C20/25

A beton bedolgozása közönséges „**kőműves**” technológiával történt.

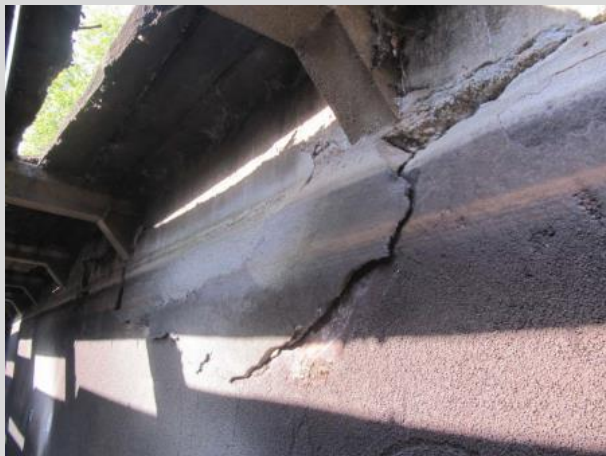
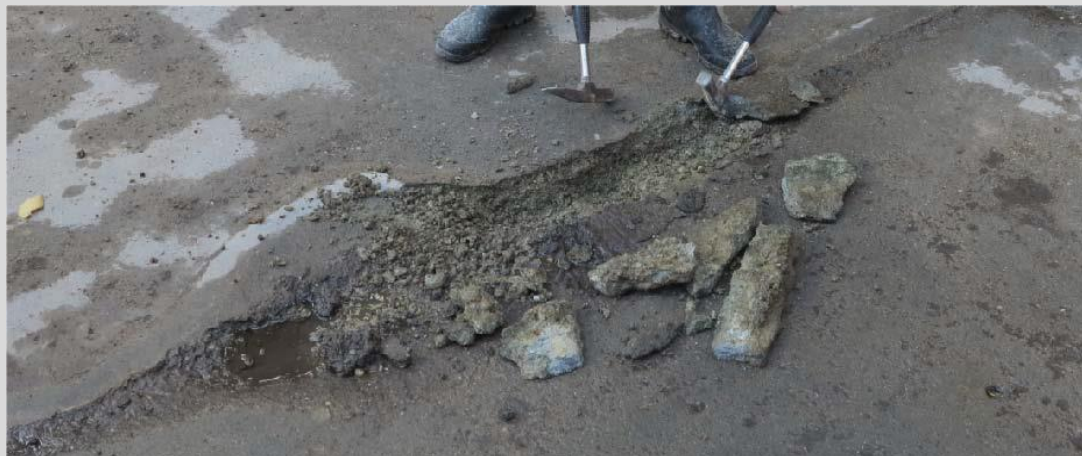
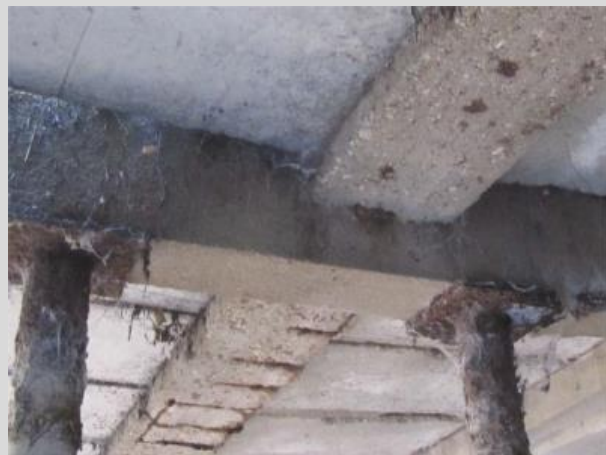
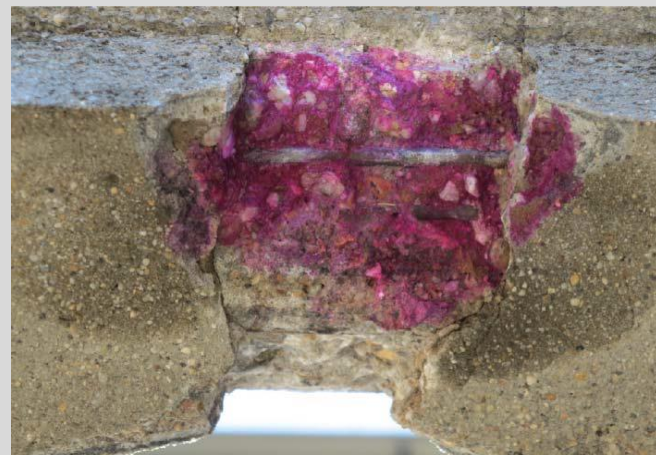
A medence fal-, padozat- és födém szerkezetének károsodásai

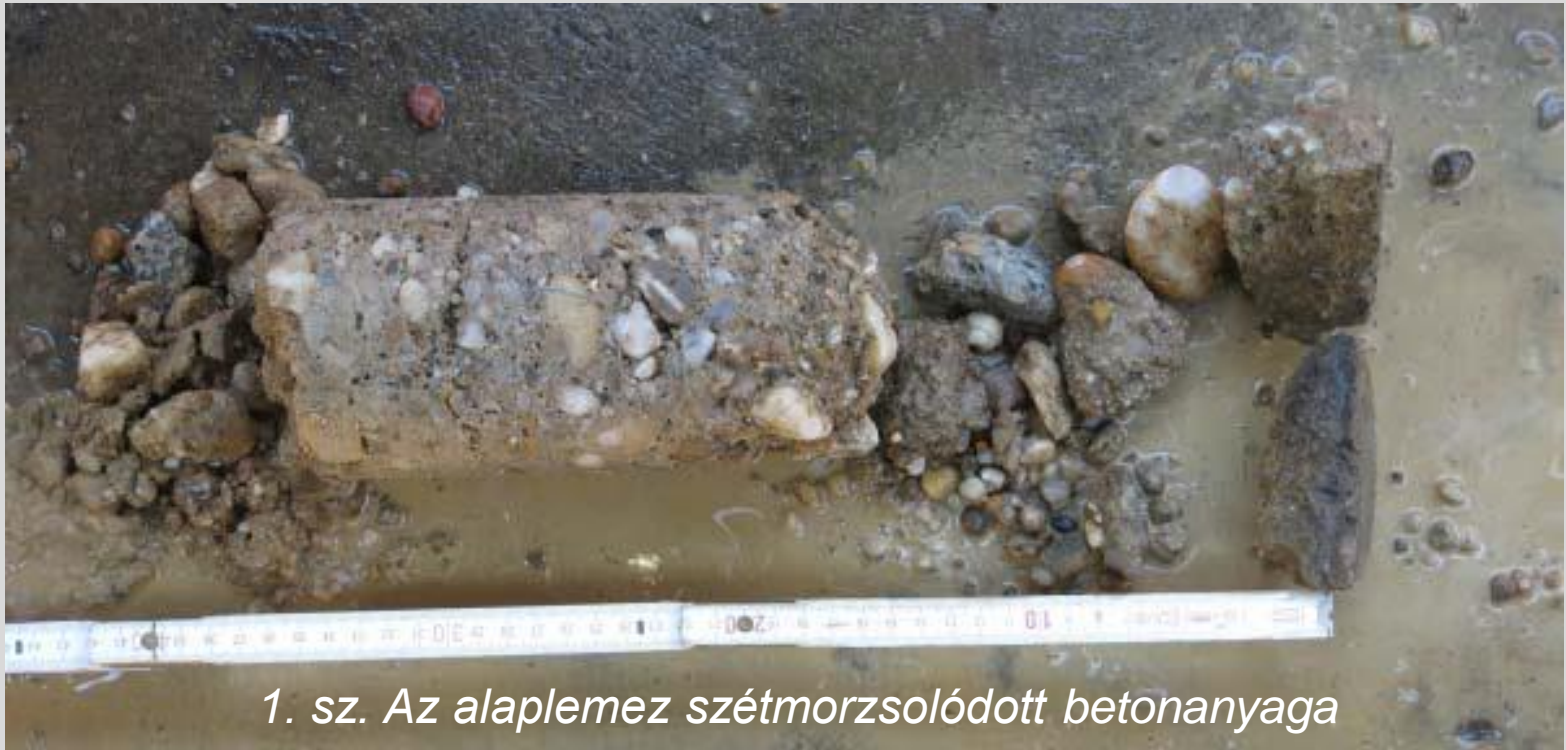
1. sz. Az alaplemez szétmorzsolódott betonanyaga

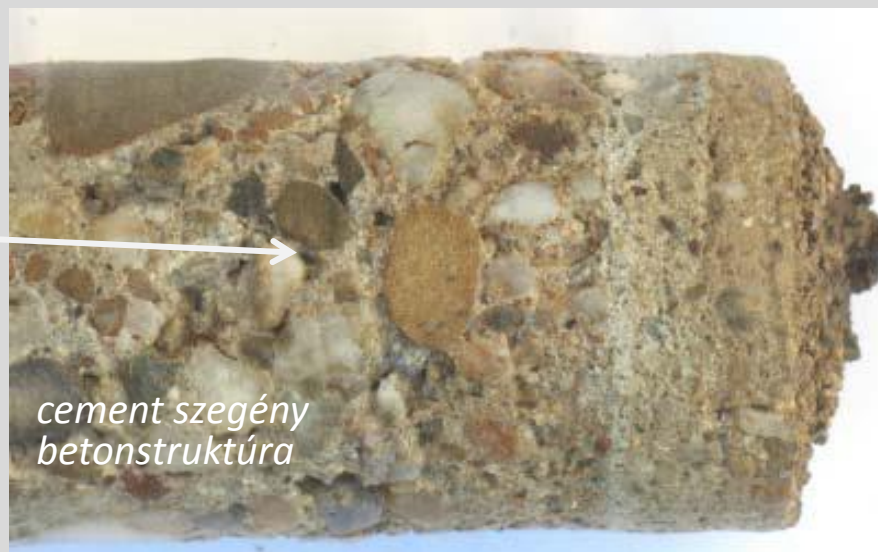
cement szegény
betonstruktúra

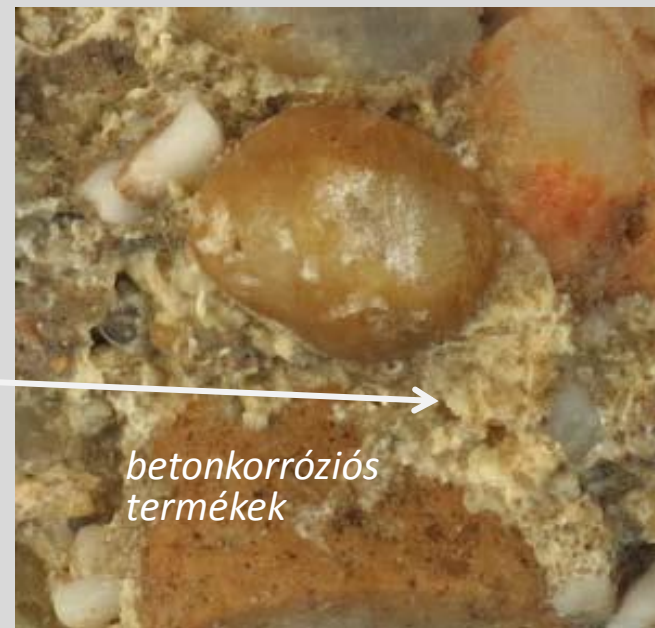
5. sz. A falból kifúrt szétmálló magminta egyben maradt darabja

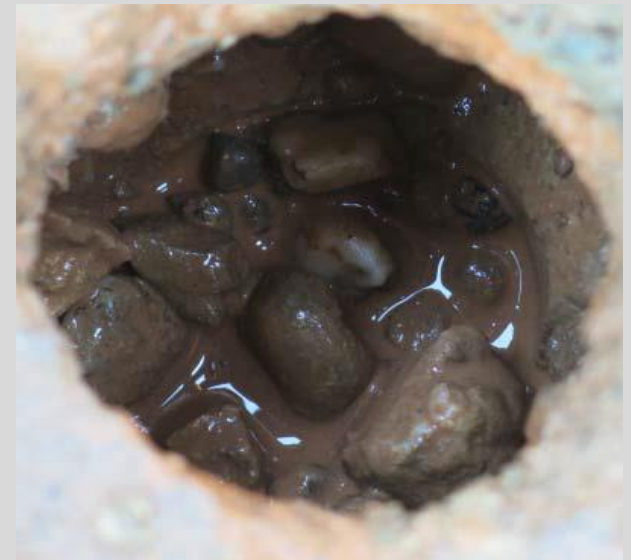
Cement nélküli kavics
