# Vasbeton szerkezetek károsodása és vizsgálata

Nem megfelelő betontechnológiák alkalmazása (esettanulmányok)

# Vasbeton siló támfalszerkezetének károsodása

Csokonyavisontai tehenészeti telep, silótér (2013)

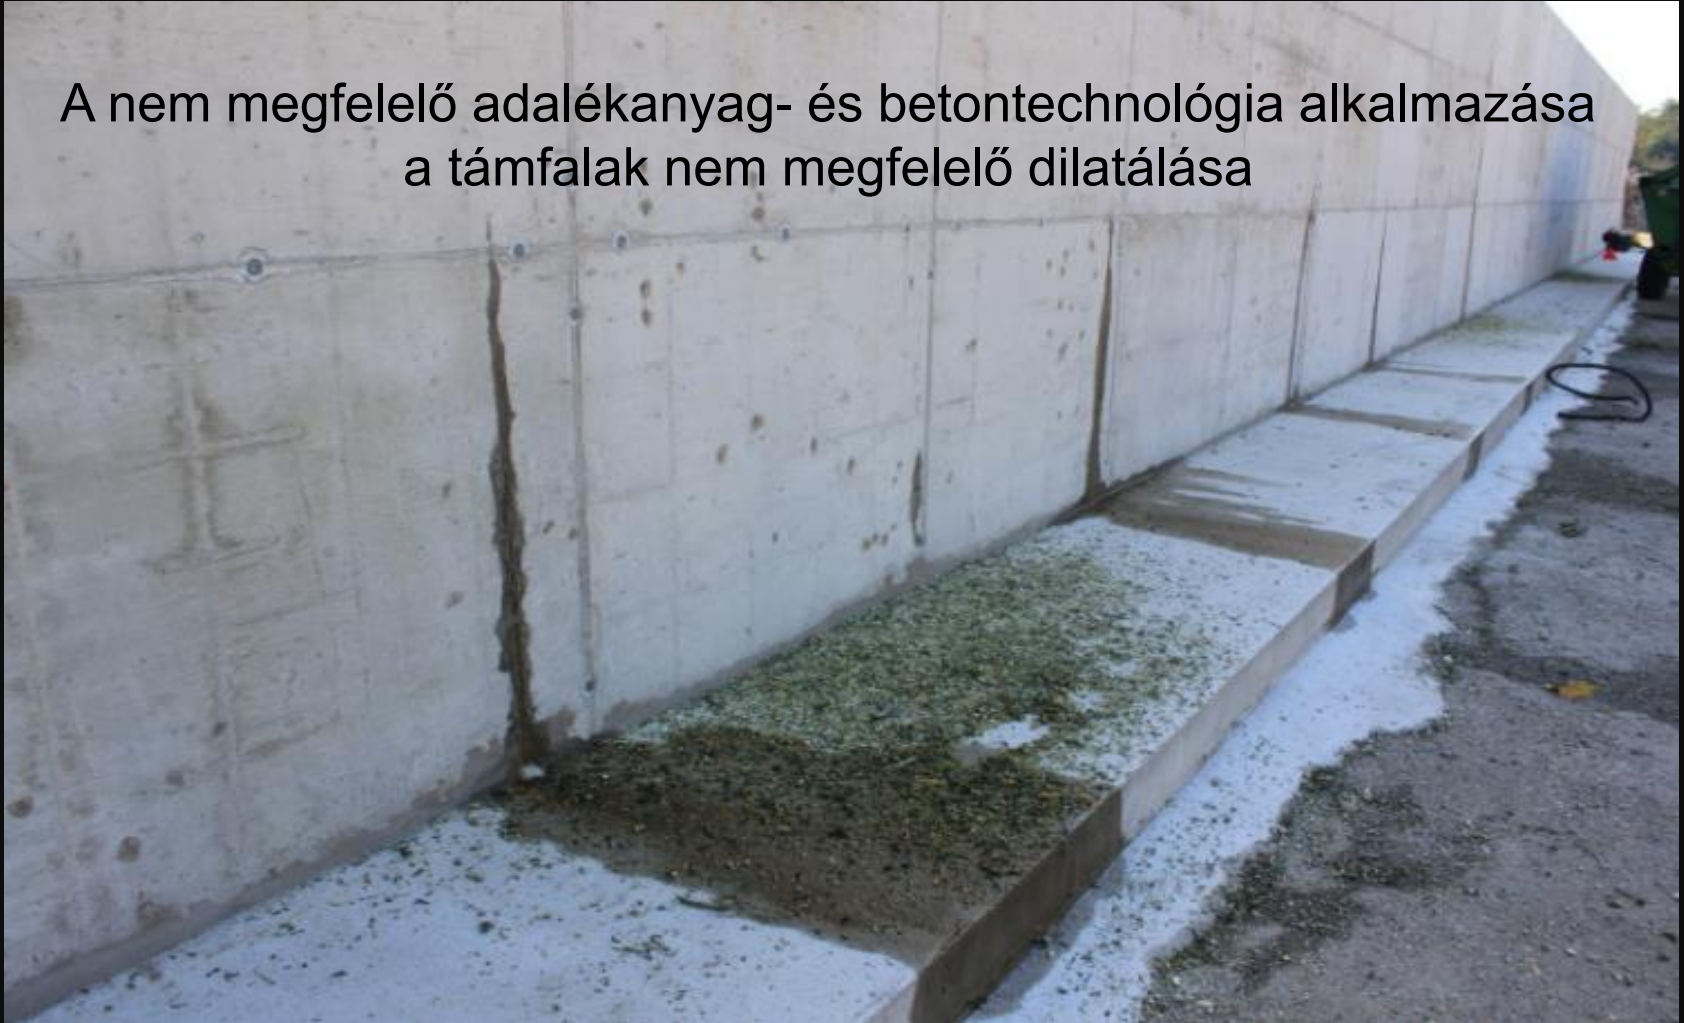
*A támfalon látható repedések az átszivárgó nedvességgel*

## Repedések a fal teljes magasságáig

A szerkezeti repedések a betonozást követően jelentek meg, a még nem terhelt falszerkezeten.

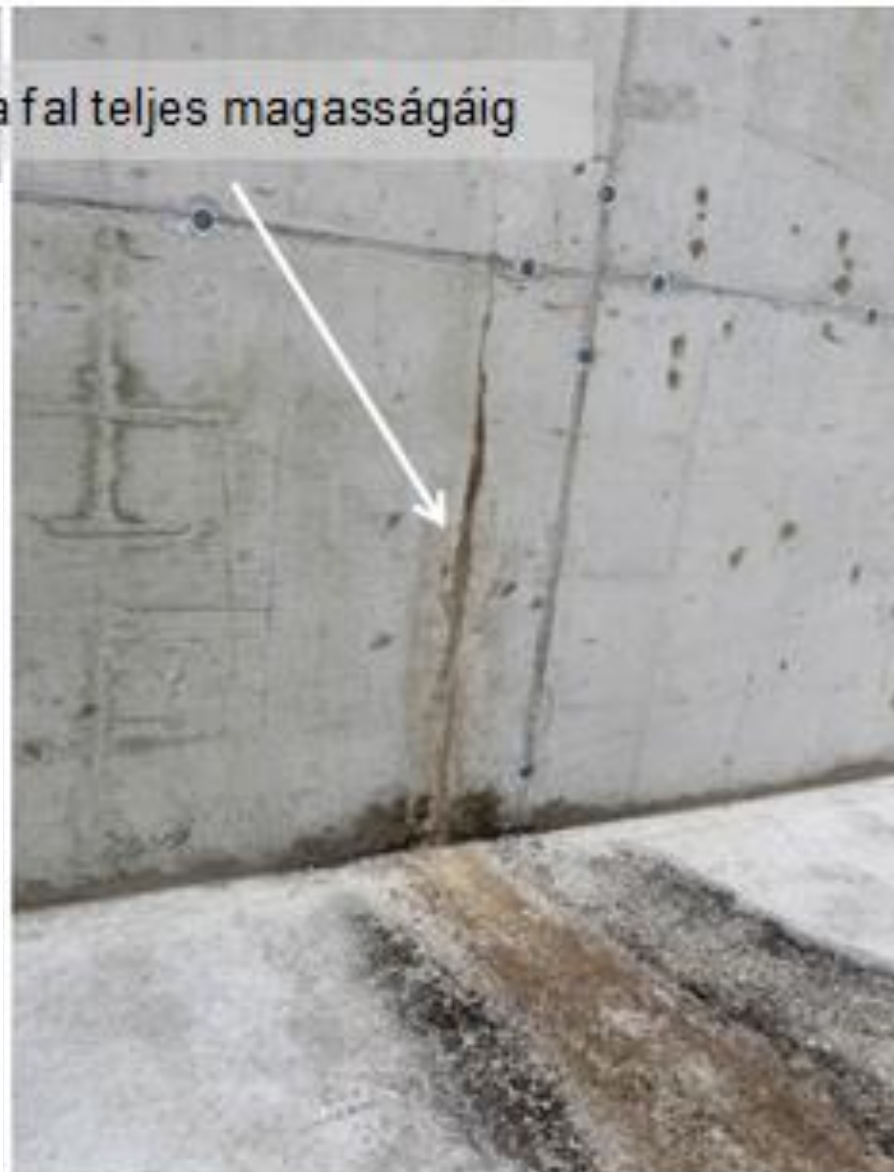
***Zsugorodási repedések a támfalon és az alaplemezen***

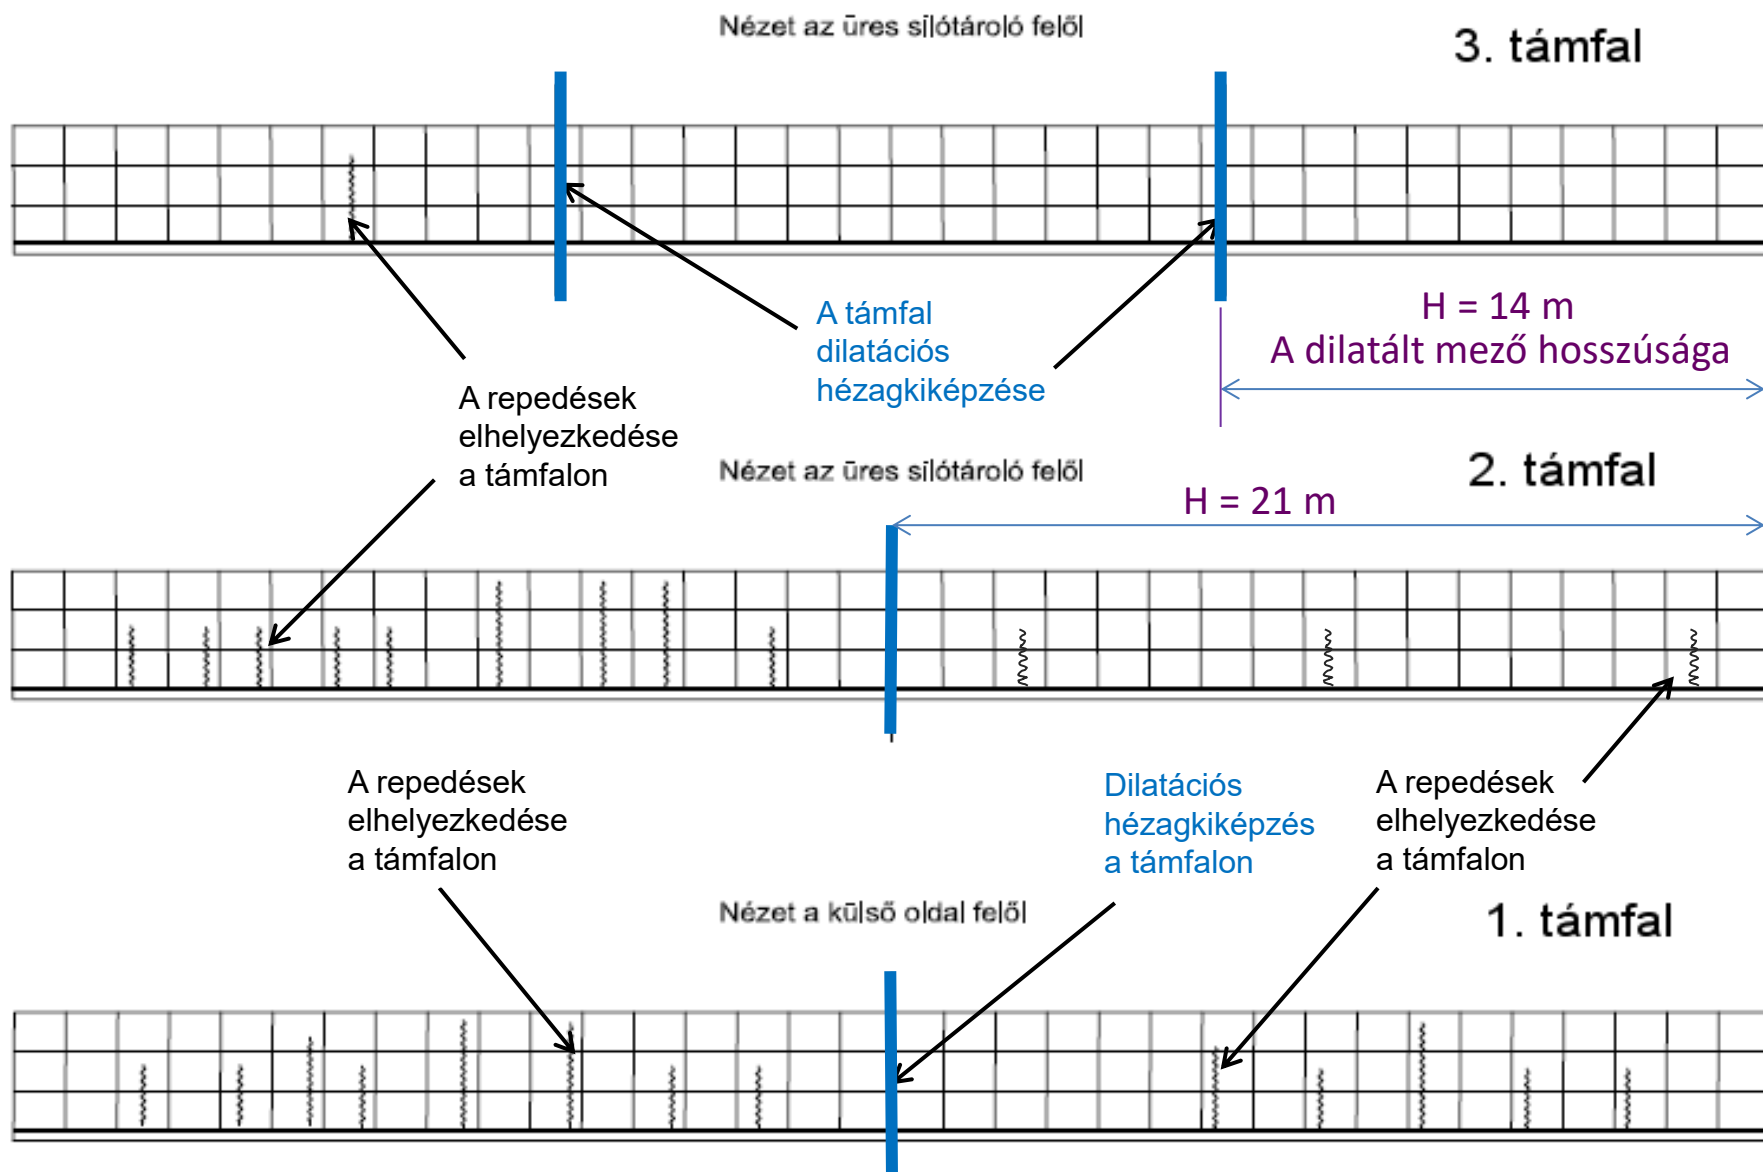
*A dilatációs hézagkiképzések és a repedések elhelyezkedése a támfal rendszeren*

A 33 m hosszúságú, 3 m magasságú, vtg. = 25 cm vasbeton támfalakon 0,2 ÷ 0,6 mm vastagságú és a falszerkezeten áthatoló repedések vannak, melyek a betonszerkezet szilárdulás közbeni zsugorodásakor keletkeztek.

- a dilatációs hézag nélküli (33m) támfalon 6 db. repedés
- a dilatált 21 méteres falszakaszon 2 darab repedés
- a 12 méteres szakaszon repedés nem volt látható

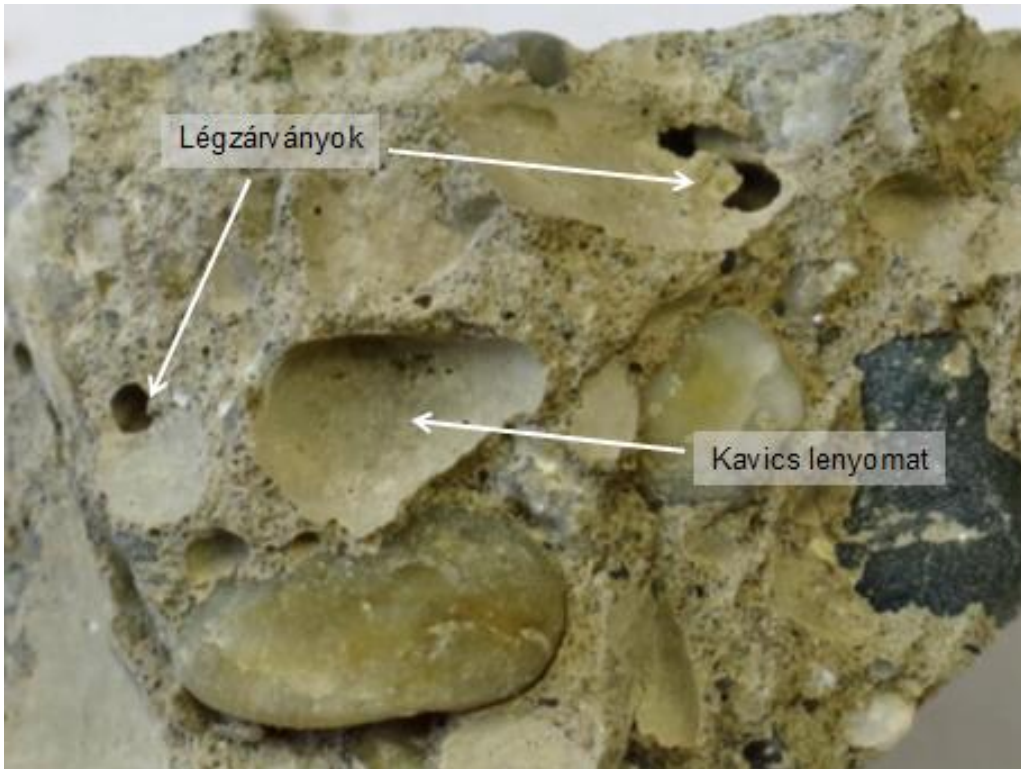
A kavicsszemcsék nem kötődtek a cementkőhöz.

- az adalékanyagnak magas volt az **agyagtartalma**

*A beton töretképe a kavicsszemcsék lenyomataival*

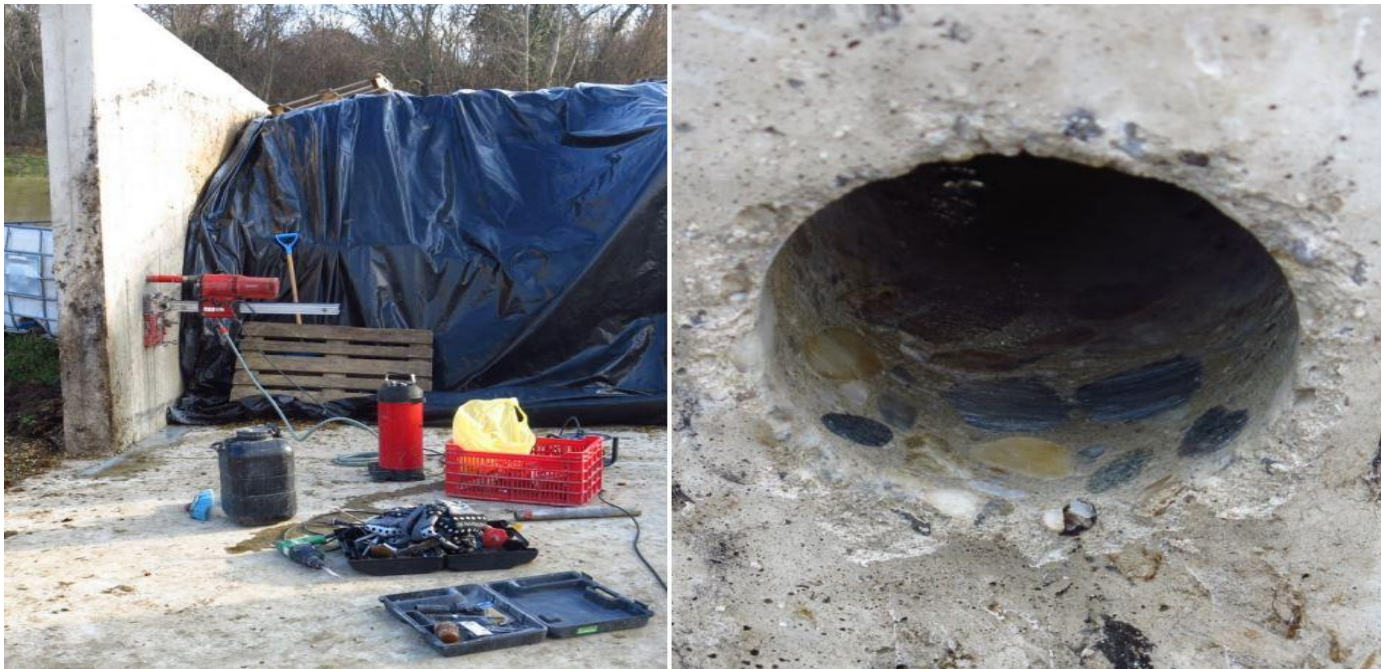
*Furatminta vétel a vasbeton siló támfalszerkezetéből*

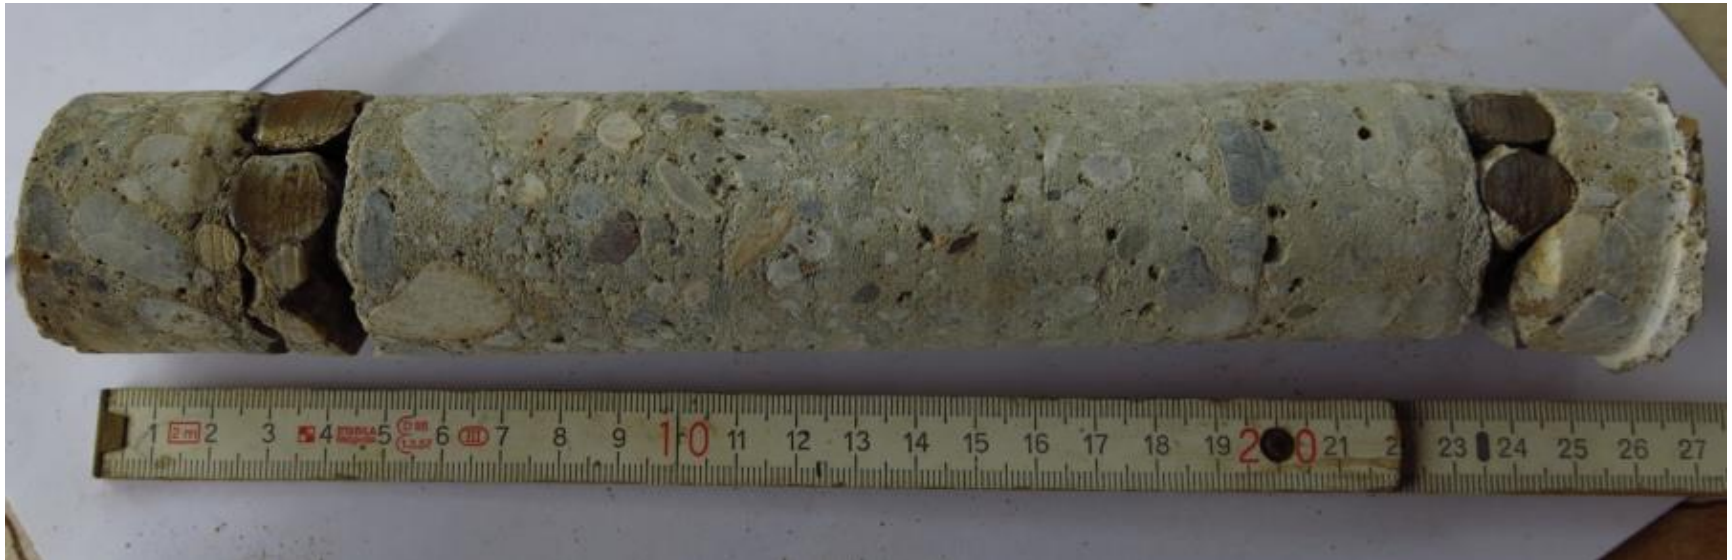
*A támfalból kifúrt **minta szétválása** a betonacélok környezetében*

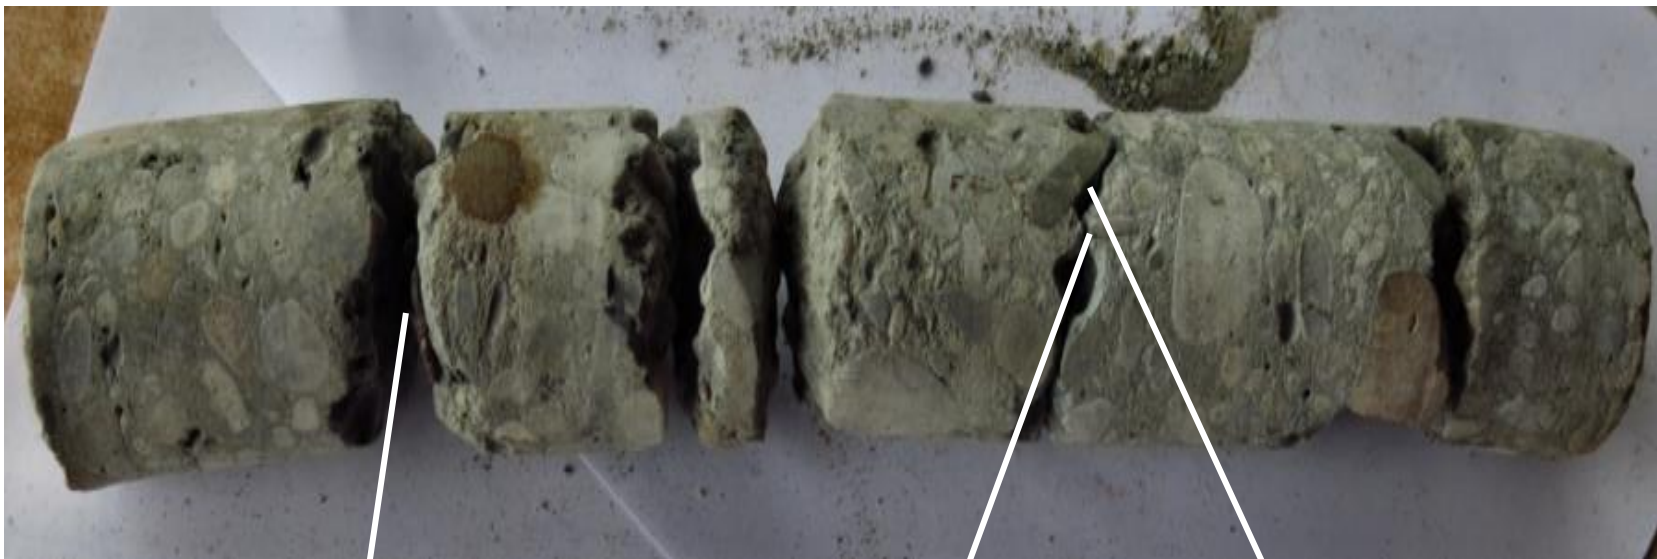
A cementkő pórusossága és a homokszemcsék alapján, a betonkeveréket sok vízzel készítették, vagy **utólagosan felvizezve átkeverték.**

*A Visnyei silótároló betonajzatából vett furatminta és töretfelülete*

1. A támfalszerkezet **repedéseinek kiinjektálása**
  - PENETRON INJECT kétkomponensű vízzáró injektáló habarcs.
  - MC Injekt 2700L tömítő gyanta, betonrepedések kitöltésére.
  - Mapei Epojet epoxi alapú injektáló-, és öntőgyanta, megrepedt monolit tartószerkezetek helyreállítására.
2. A fenéklemez, az agresszív silóanyag tárolására nem alkalmas, betontechnológiai eszközökkel, gazdaságosan már **nem javítható**.  
Újabb betonréteggel, vagy **aszfalt réteggel** kell lefedni.

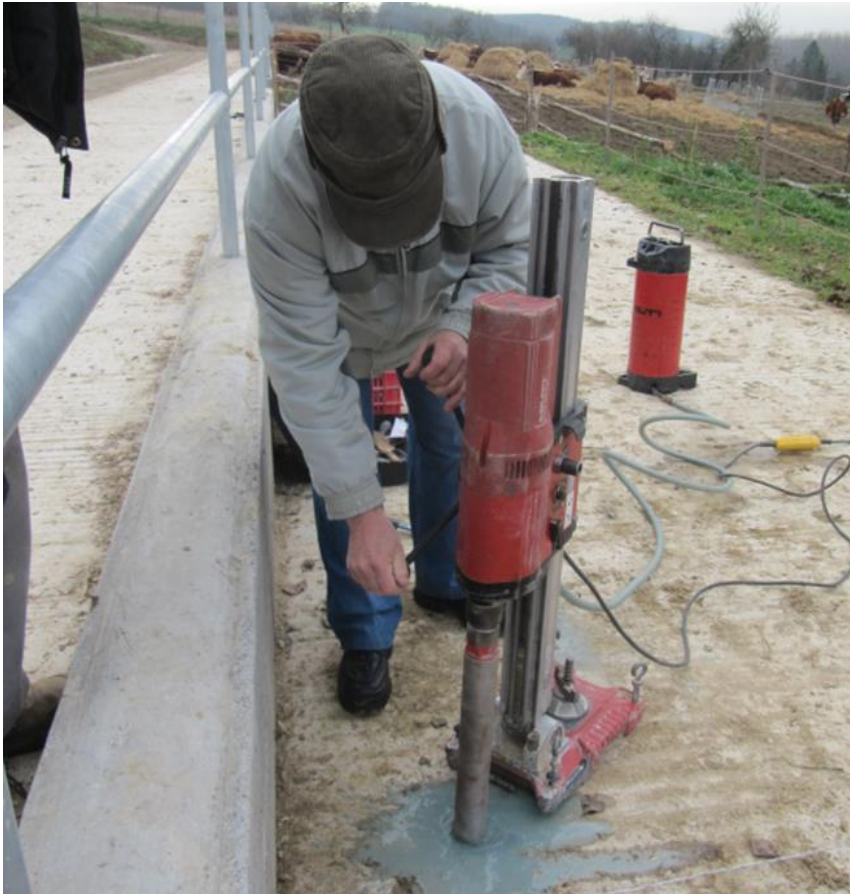
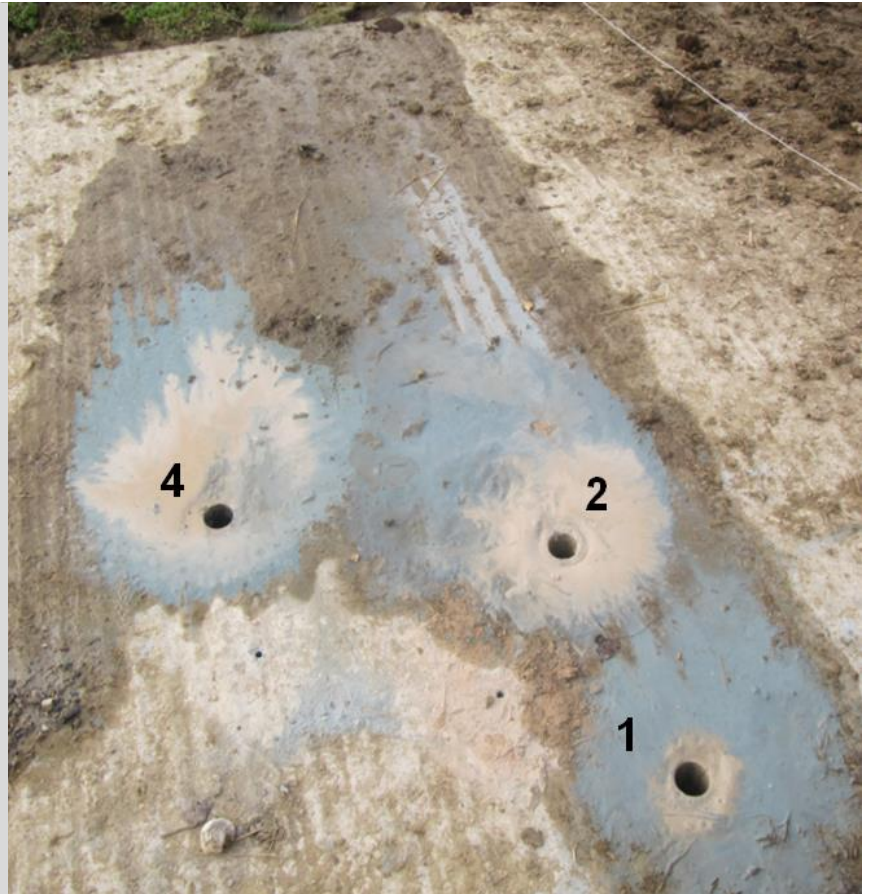
Az út betonozását követően, a térburkolaton **zsugorodási repedések** jelentek meg 6-10 méterenként.

A túl mélyre helyezett acélháló nem akadályozta meg a repedezést.

*Henger minták kifúrása a betonlemezről*

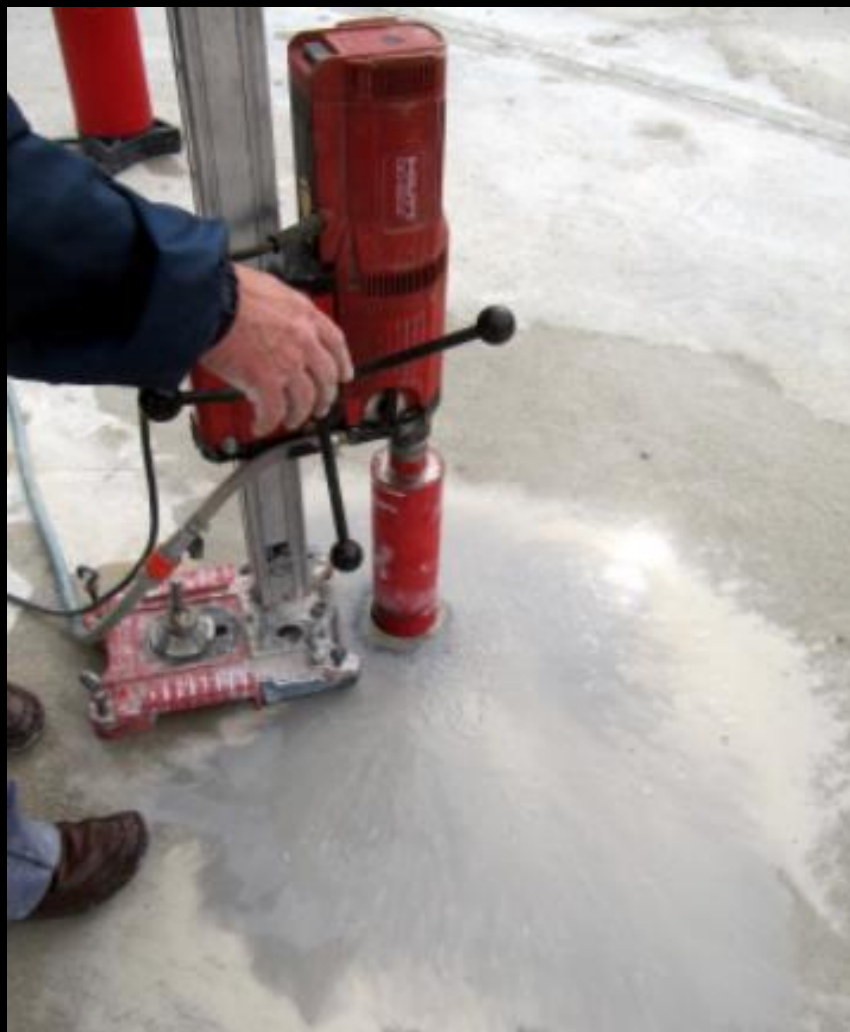
*Furatminta vétel az ipari csarnok alapleméből*

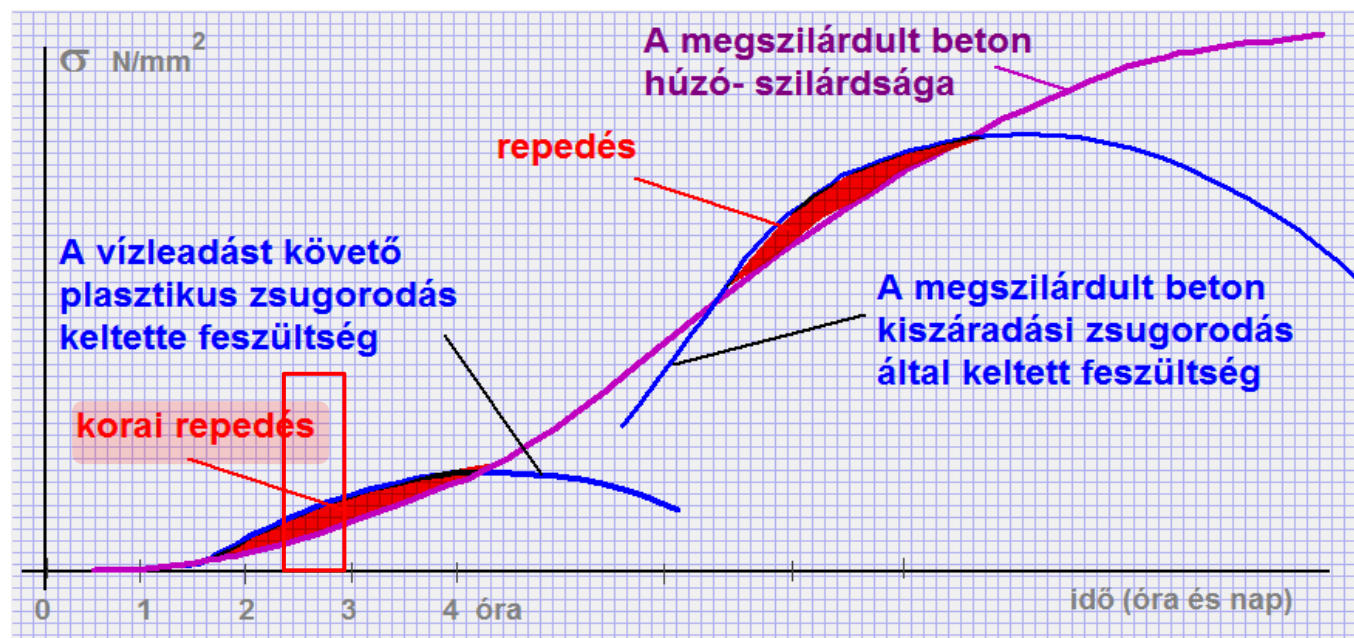
Az alaplemez betonozásakor repedések jelentek meg lemez felszínén

- a betonozást követő 2-3 óra elteltével (**plasztikus állapotban**)
- repedések már a locsolásos utókezelés előtt keletkeztek
- a szilárdulás további szakaszában nem volt repedezés

*Repedések keletkezése a beton kötése- és szilárdulása közben*

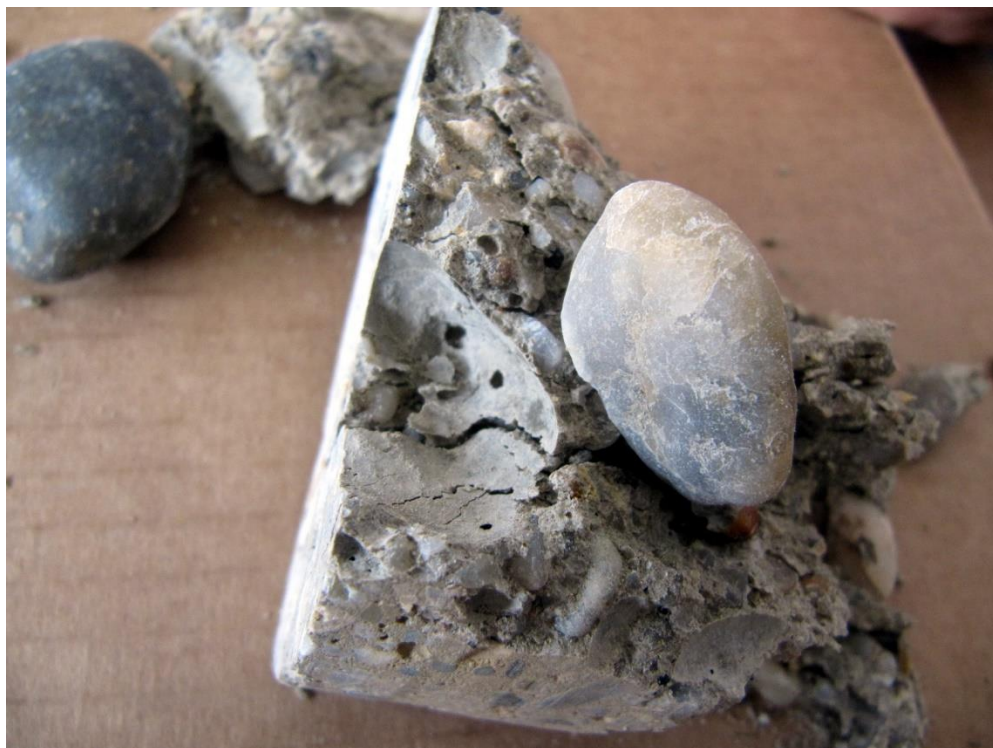
*A betonaljzatból kifúrt hengerminta töretfelülete*

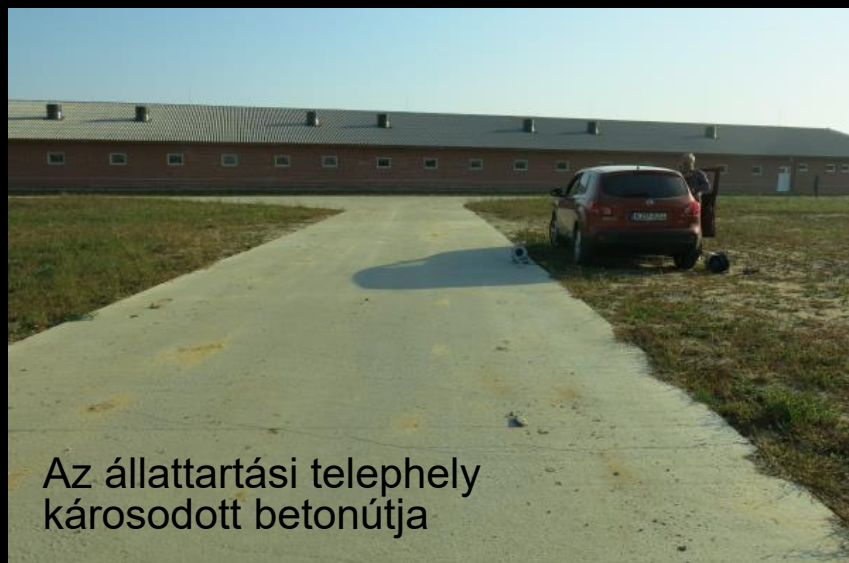
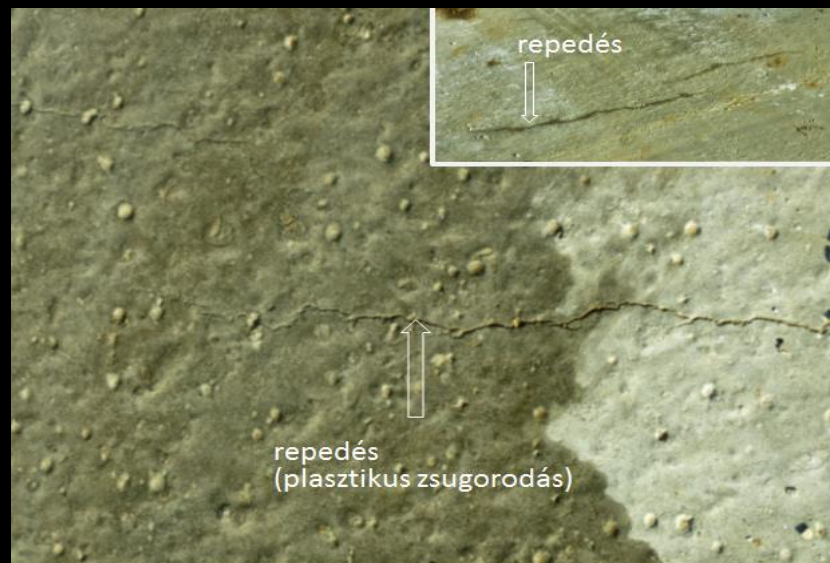
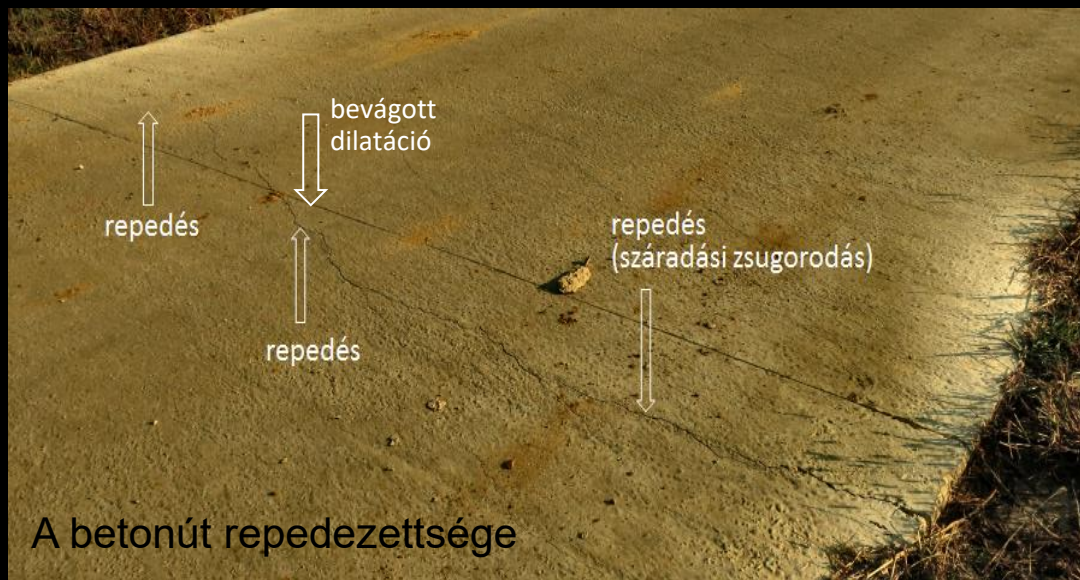
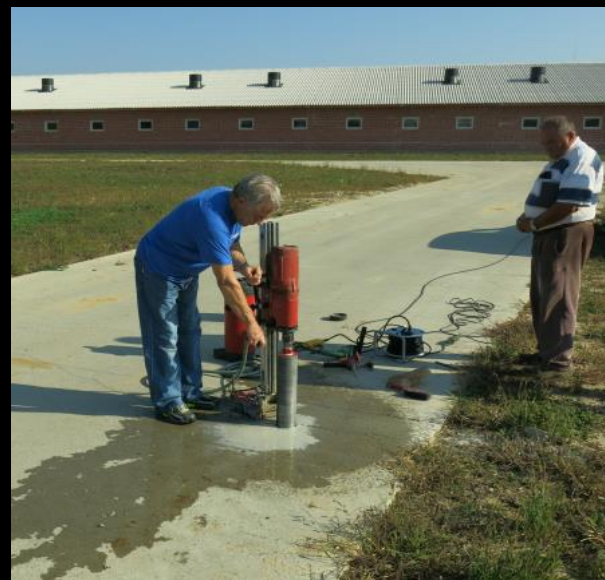
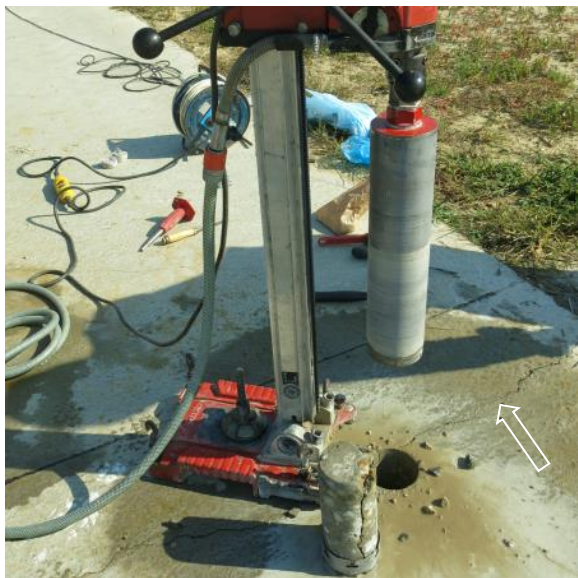
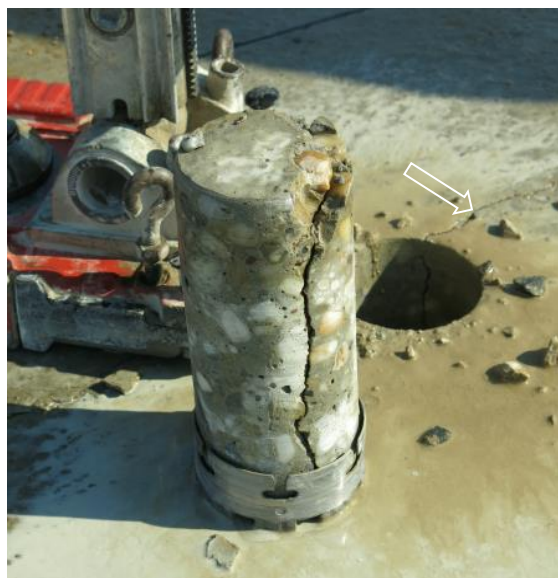
*Zsugorodási (száradási) repedések és a fuga vizsgálata*

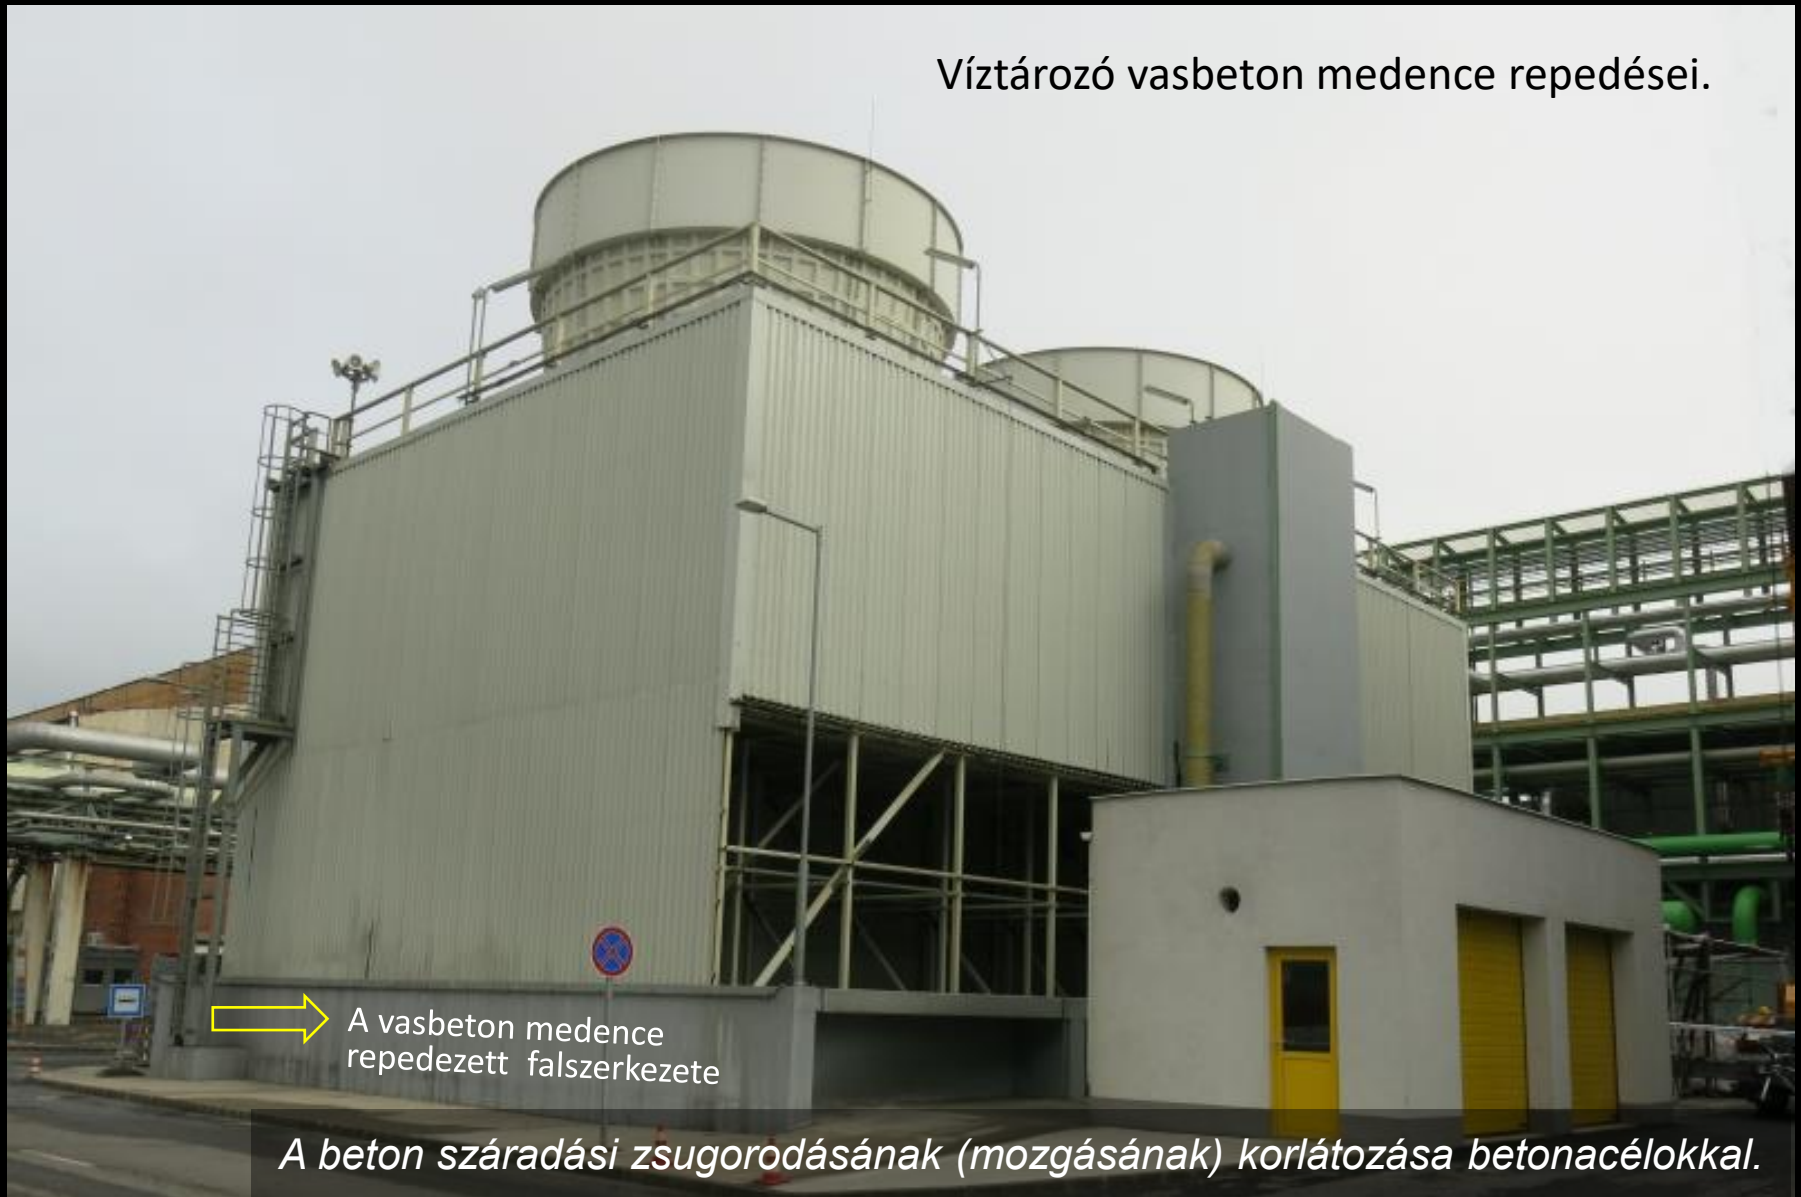
A vasbeton medence  
repedezett falszerkezete

*A beton száradási zsugorodásának (mozgásának) korlátozása betonacélokkal.*

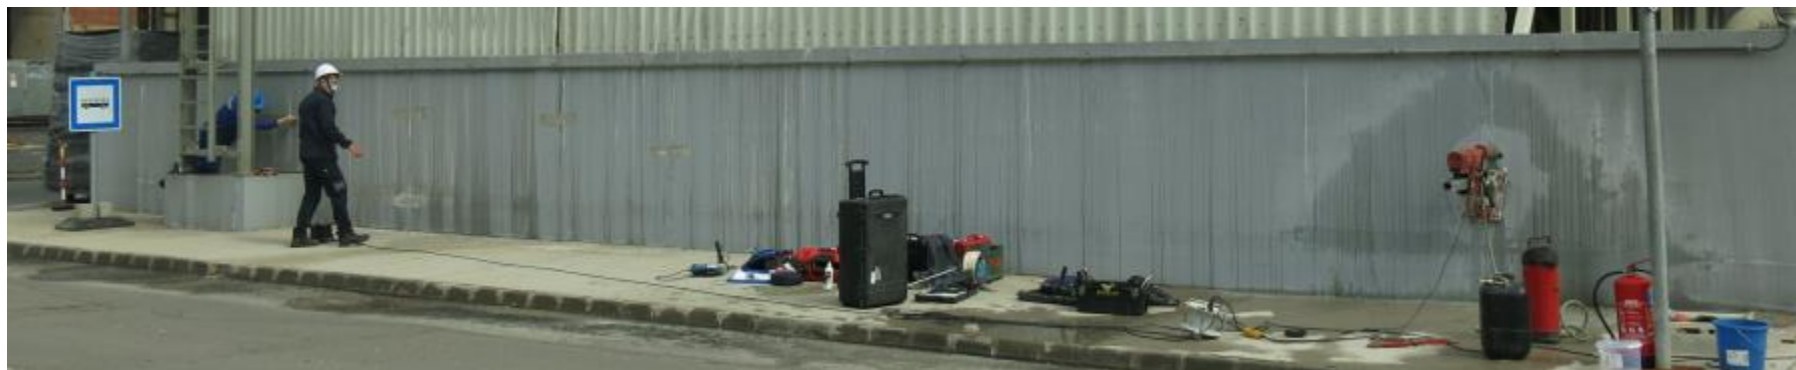
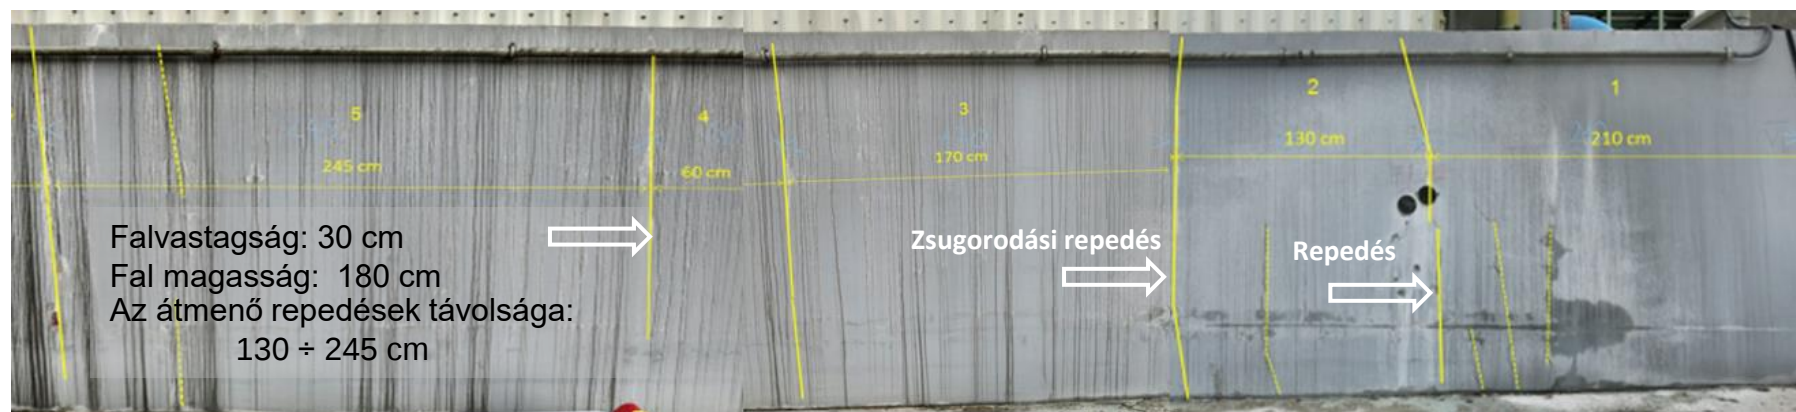
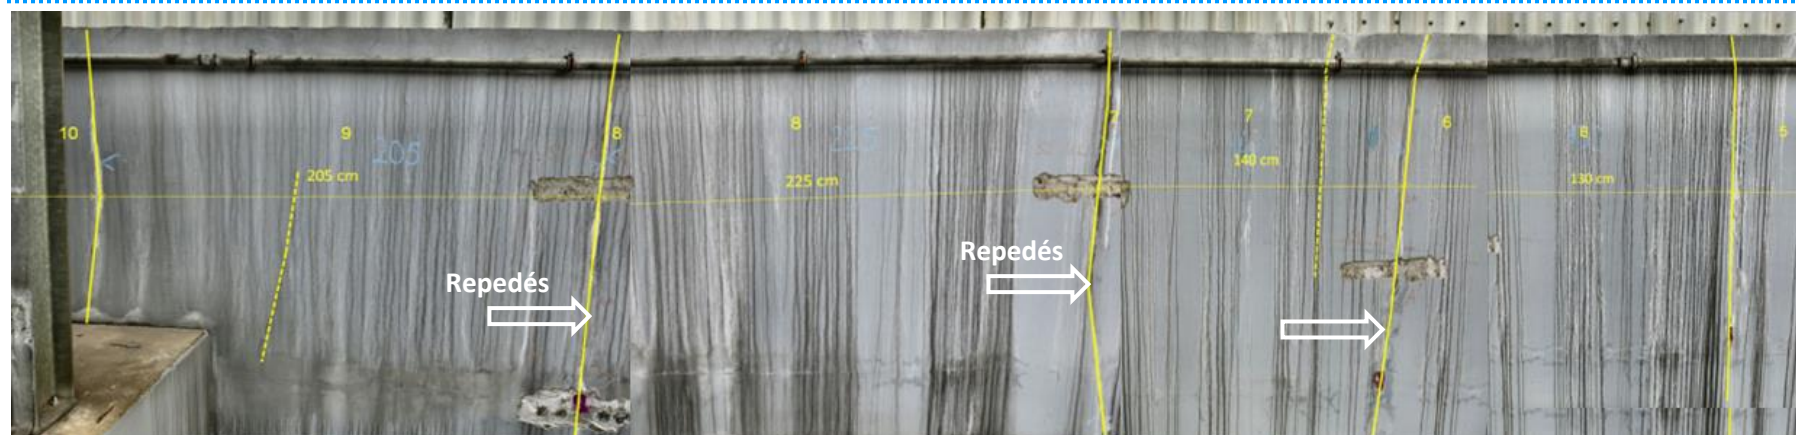
*A víztározó vasbetonszerkezet repedés-térképe*

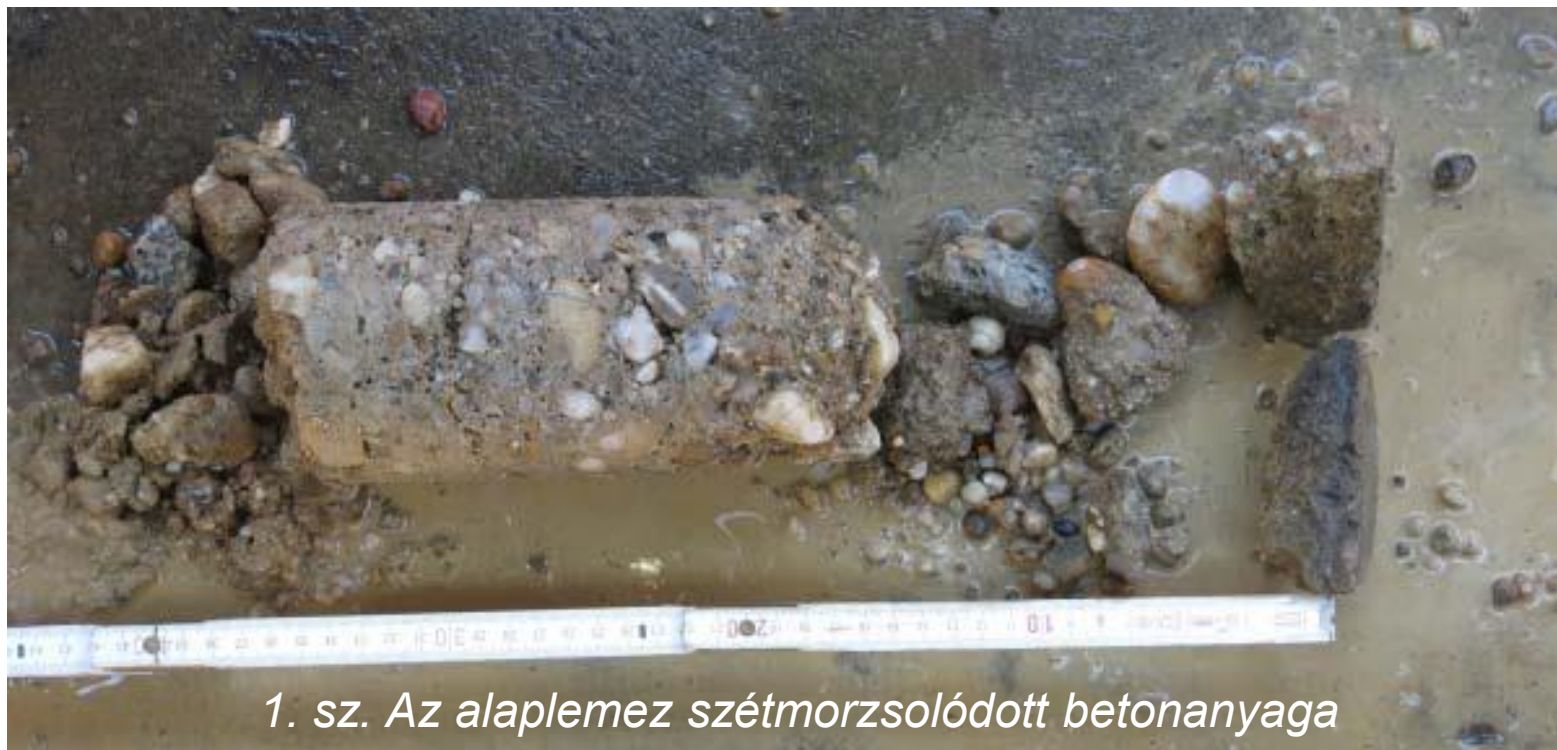
1. sz. Az alaplemez szétmorzsolódott betonanyaga

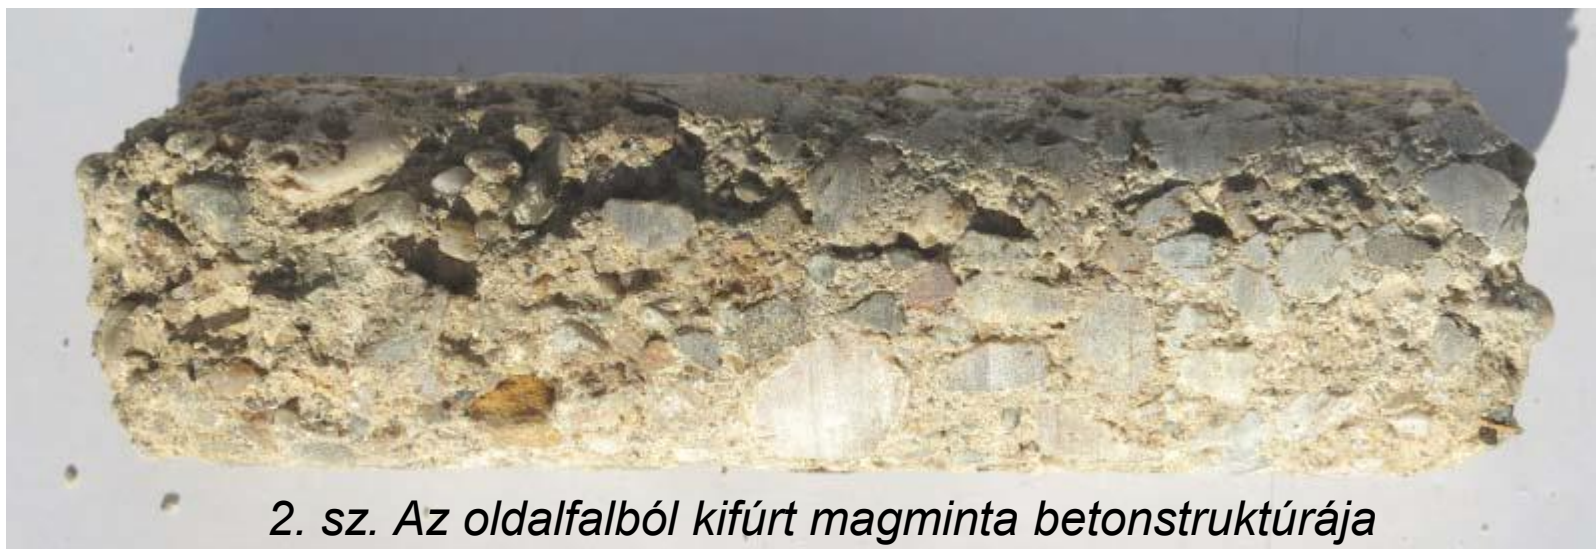
2. sz. Az oldalfalból kifúrt magminta betonstruktúrája

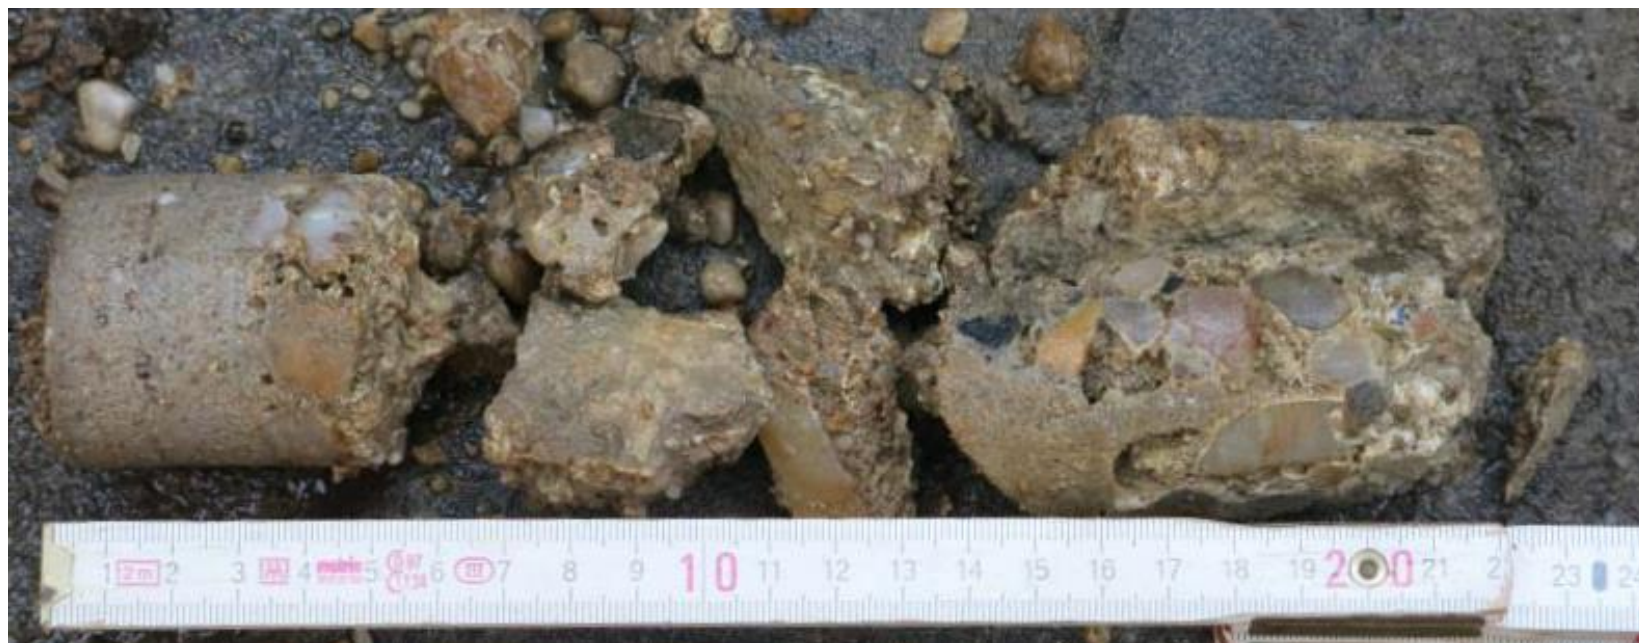
4. sz. A medence oldalfalából kifúrt töredezett magminta
