# Vasbeton szerkezetek károsodása és vizsgálata

Nem megfelelő betontechnológiák alkalmazása (esettanulmányok)

# Vasbeton siló támfalszerkezetének károsodása

Csokonyavisontai tehenészeti telep, silótér (2013)

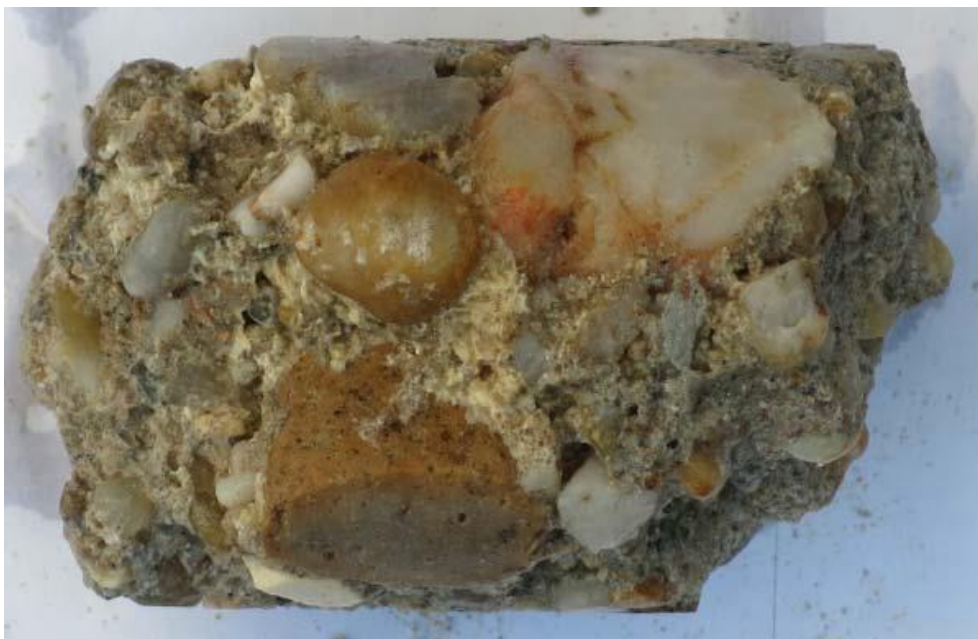
*5. sz. A falból kifúrt szétmálló magminta egyben maradt darabja*

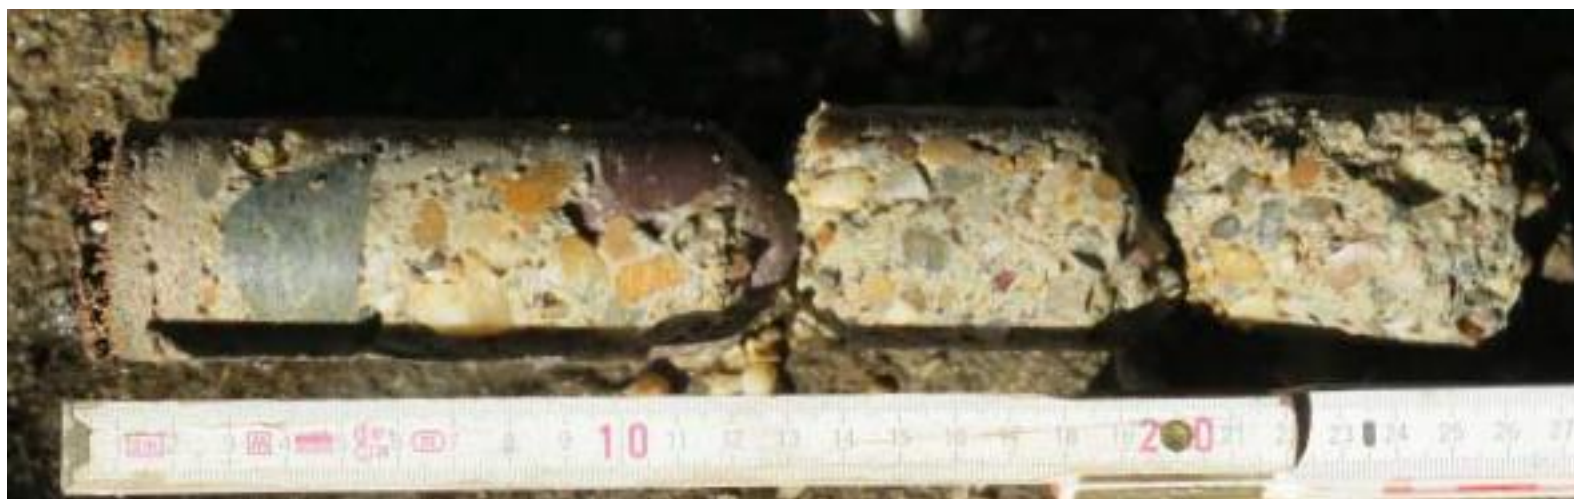
*6. sz. A medence oldalfalából kifúrt töredezett magminta*

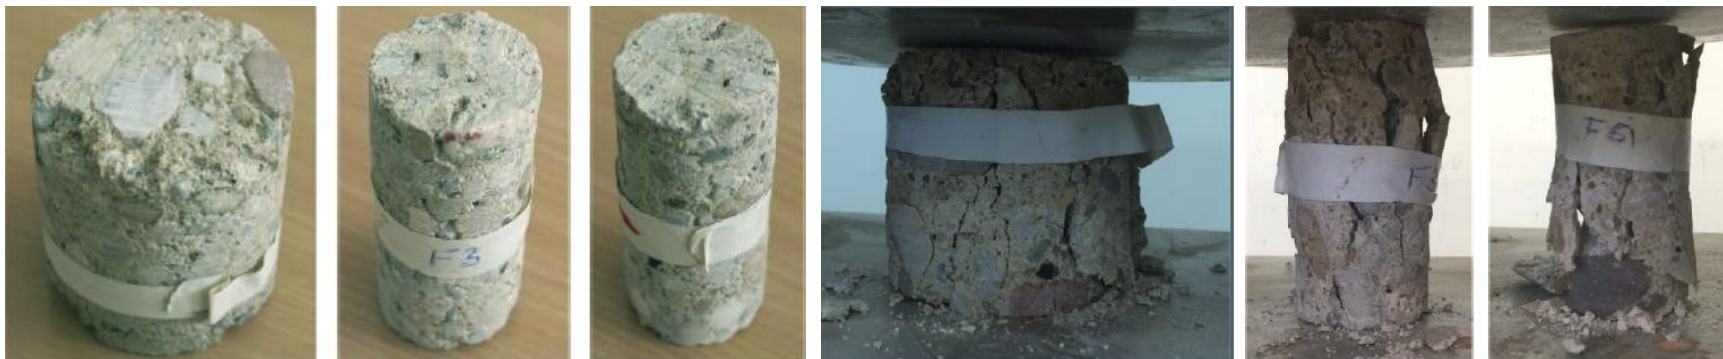
*A kifúrt henger próbatestek törés előtt és után*

1. A henger próbatestek szilárdsága:
  - a medence betonszerkezete igen **alacsony szilárdságú**
  - $5,2 \div 10,5 \text{ N/mm}^2$  a szilárdsági osztály:  $< \text{C6/8} \ll \text{C30/37}$
2. A medence betonanyagának struktúrája:
  - fúrás közben a henger **próbatestek széttöredeztek**
  - a hengerek legtöbb esetben fúrás közben **szétmosódtak** és nem lehetett teljes hosszúságukban kiemelni
3. A medence betonanyagát 80 év alatt **károsította a korrózió** .
4. A kiemelt próbatestek betonstruktúrája és **porozitása alapján** a medence betonanyaga **nem vízzáró**.

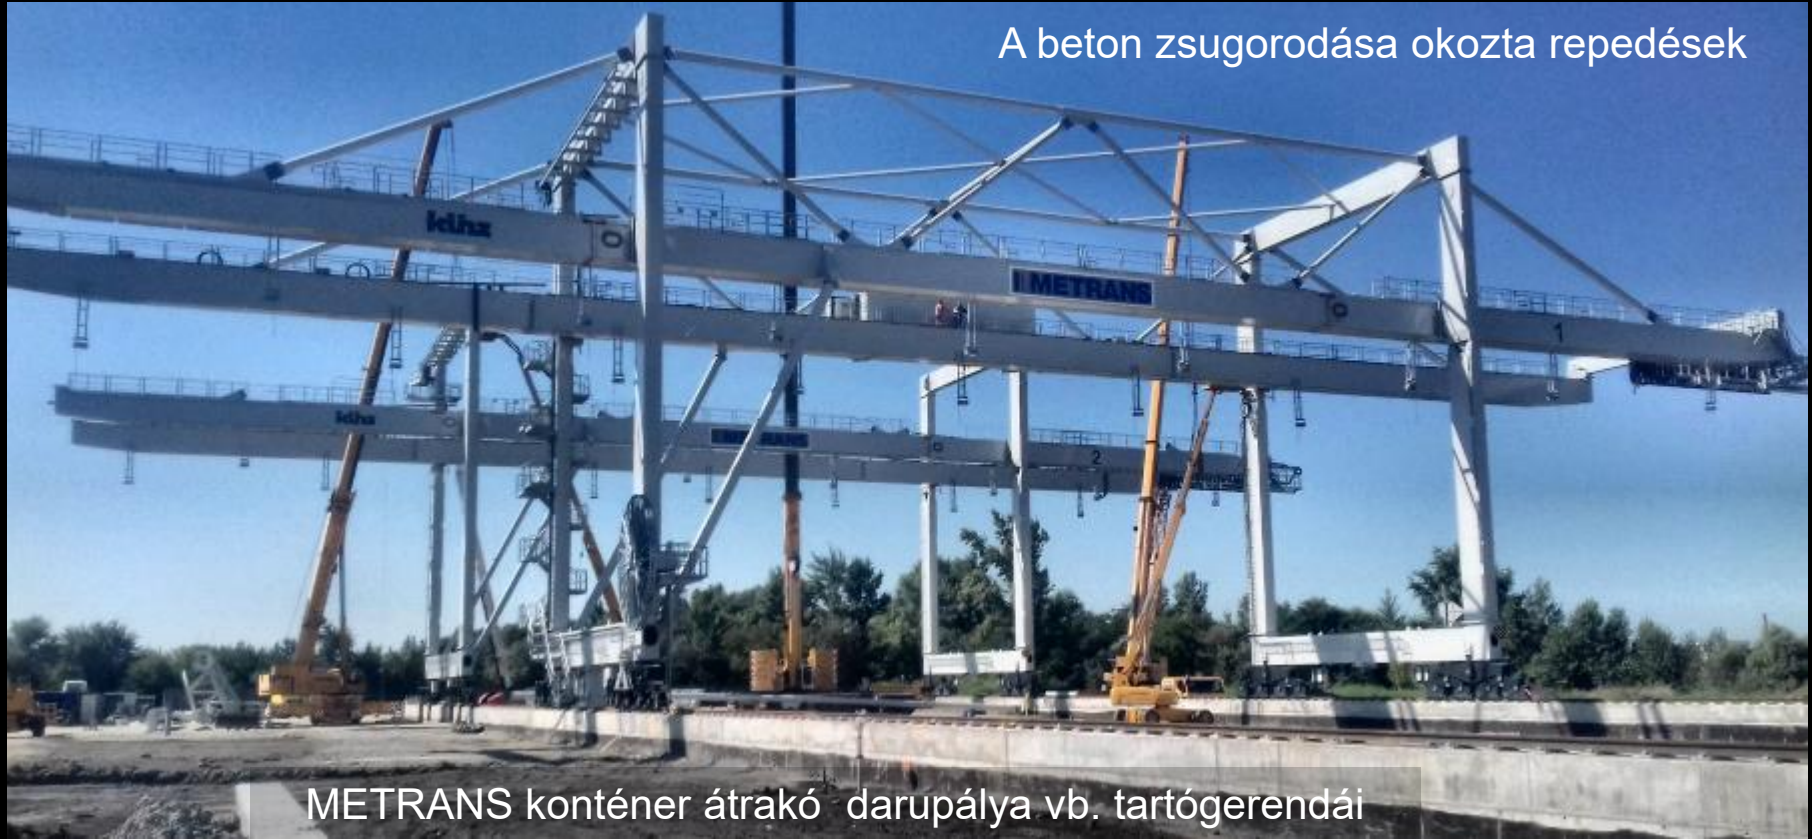
A beton zsugorodása okozta repedések

A beton repedésérzékenységet növelte:

- magas V/C, híg beton alkalmazása
- nem kis kötőhőjű cement,  
pl. CEM II/A – **S 32,5N- LH** alkalmazása
- a beton nem megfelelő tömörítettsége
- **24 óra után, kizsaluzhatóság !**

#### Alkalmazott javítási eljárás (BASF habarcs)

MasterSeal 6100 FX szigetelő és felületvédő

1. Repedések kiszélesítése, fugavágással.
2. Felületcsiszolás, portalanítás, előnedvesítés.
3. Hígított habarcs felület kellősités, ecsettel.
4. Felület nedvesítés, permetezéssel.
5. Repedések tömítése BASF habarccsal.
6. A teljes felület bevonása ecseteléssel.
7. Függőleges felületen csak repedés tömítés.

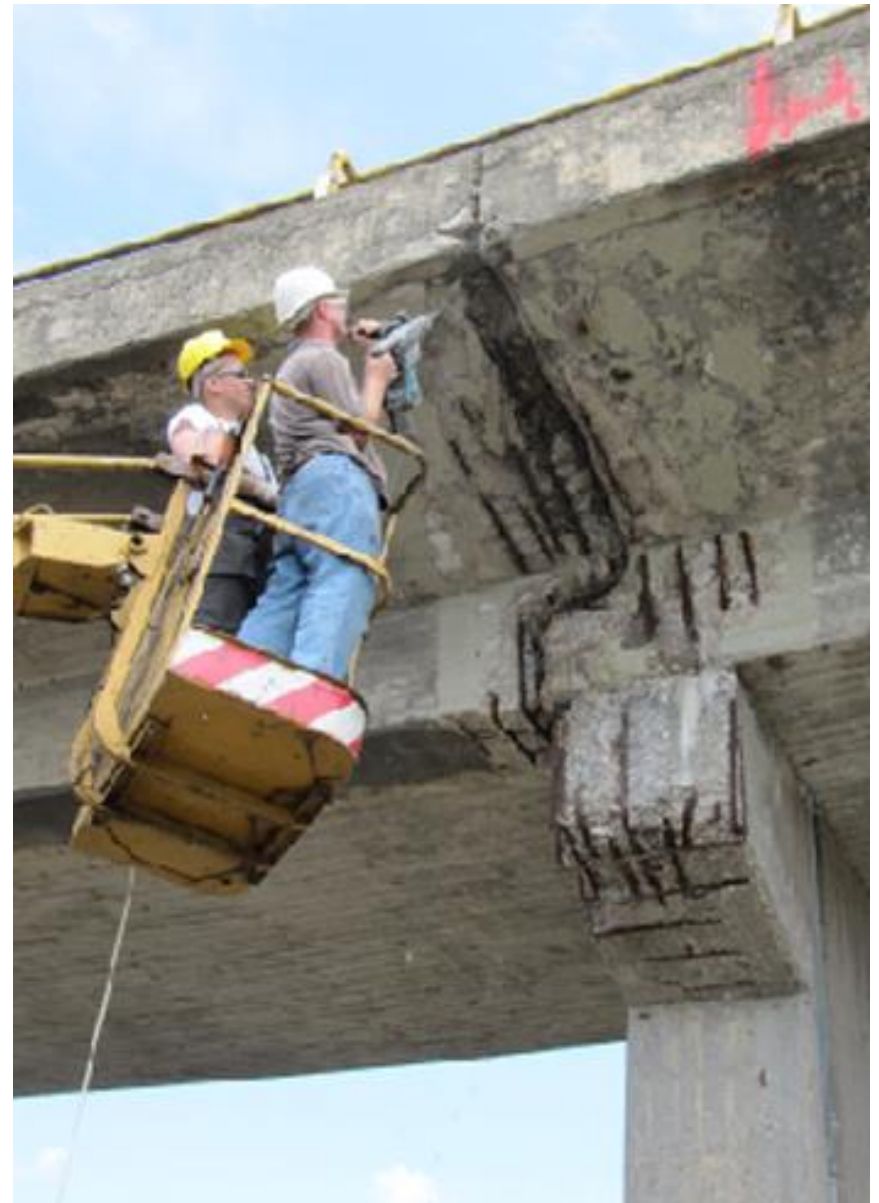
*A hídszegély gerendák és a pályalemez diagnosztikai vizsgálatai*

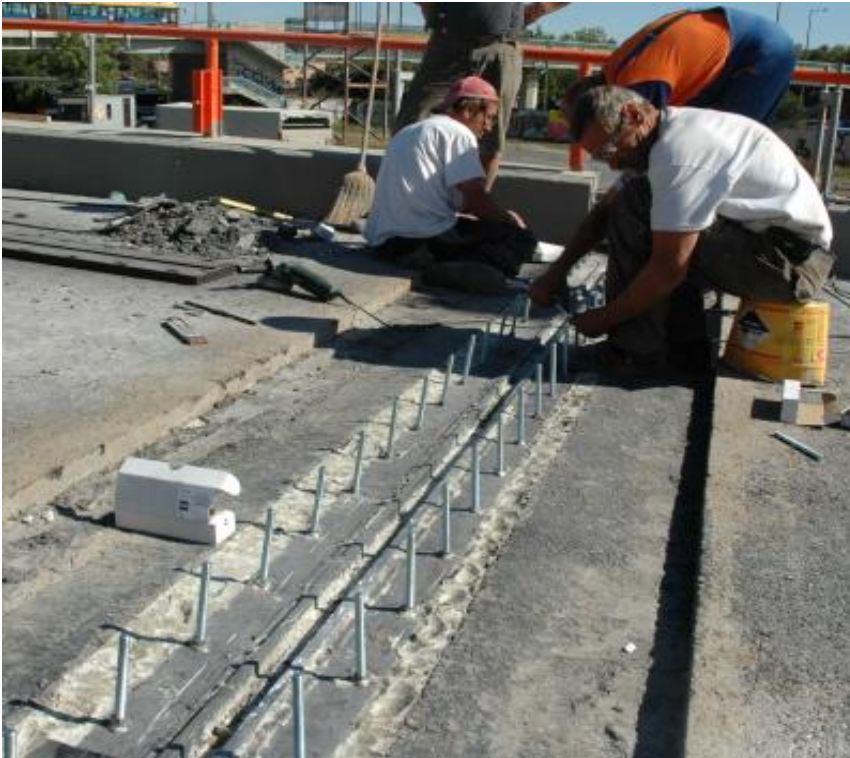
*A dilatációs elem elhelyezése és a hídszegély javítása*

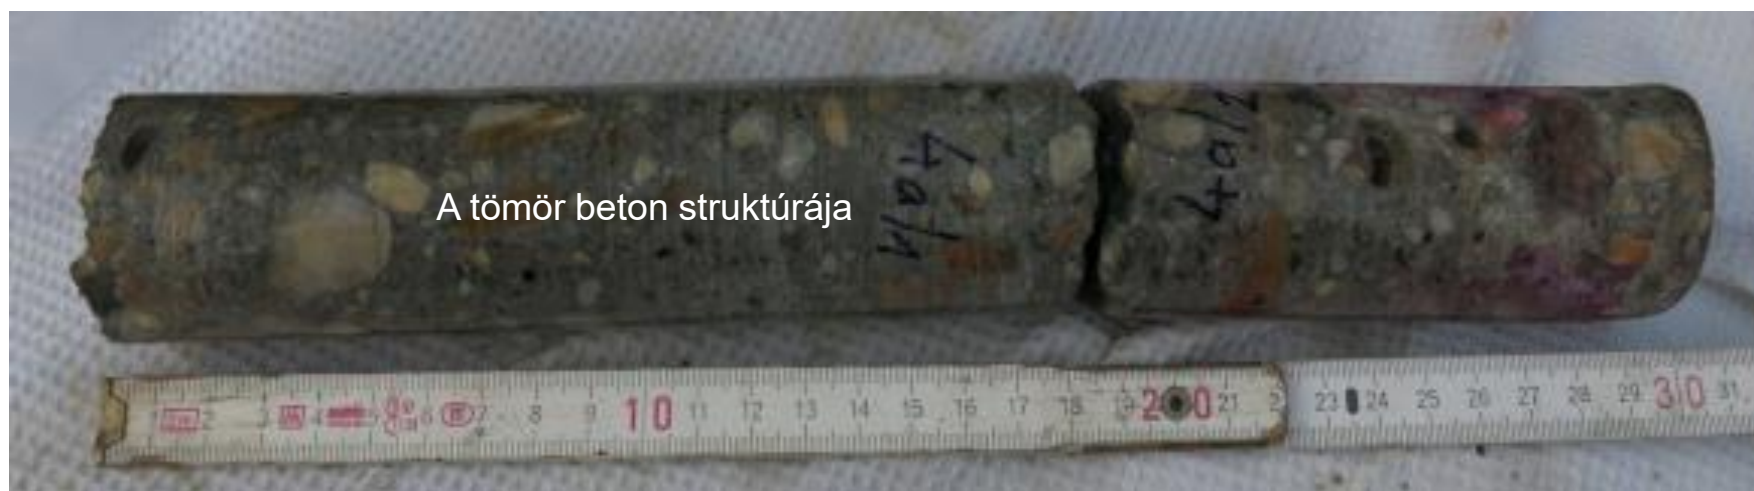
*A vasbeton szerkezet betonanyagának vizsgálata.*

- Megállapítás: 1. A betonacél környezetében lévő beton **pH értéke > 9,0** és a mintavétel mélységével arányosan növekszik.
2. A vb. szerkezet korróziós károsodását nem a CO<sub>2</sub> okozta. A betont korróziós hatás nem érte, és **kémiaailag stabil**.
3. A betonba jutó **kloridion reakcióba lép a vassal**, majd disszociálódik:
- $$2\text{Fe} + 3\text{Cl} = 2\text{Fe}.\text{Cl}_3 \text{ ---- } \rightarrow 2\text{Fe}^{3+} + 3\text{Cl}^-$$
- A felszabadult kloridion (Cl<sup>-</sup>) szabaddá válva újra reakcióba lép.
4. A beton felszínén a kloridion (Cl<sup>-</sup>) diffundál és kimosódik.  
Kloridion (Cl<sup>-</sup>) tartalom > 0,20 m/m%, **agresszív betonacél korrózió!**

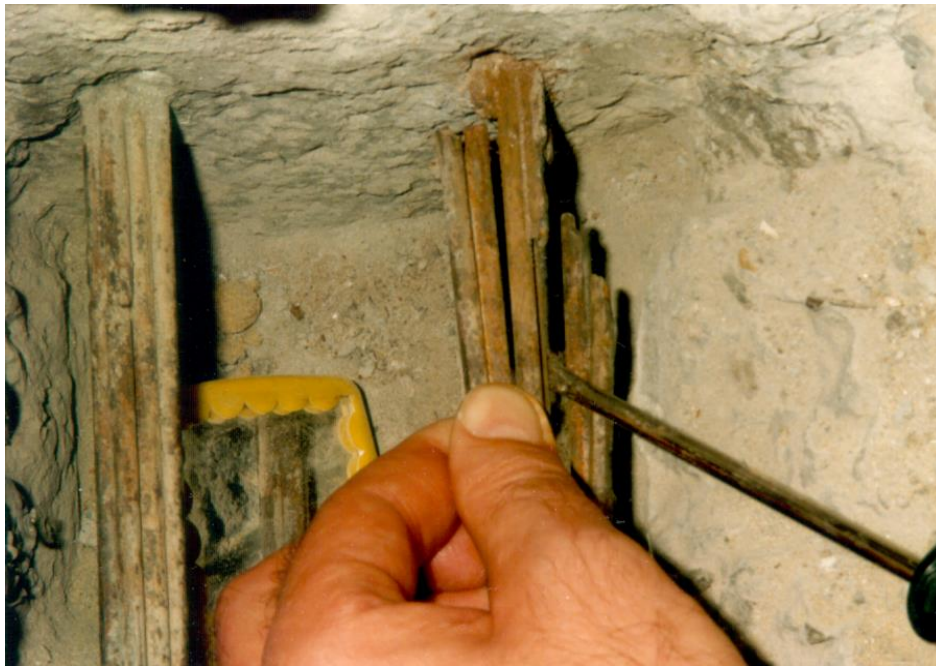
*Feszítő huzalok korróziója és szakadása*

- PU paszta alkalmazása (CI-)
- kábelcsatorna laza kibetonozása
- a kábel átvezetések kiinjektálatlansága
- az építés alacsony színvonala

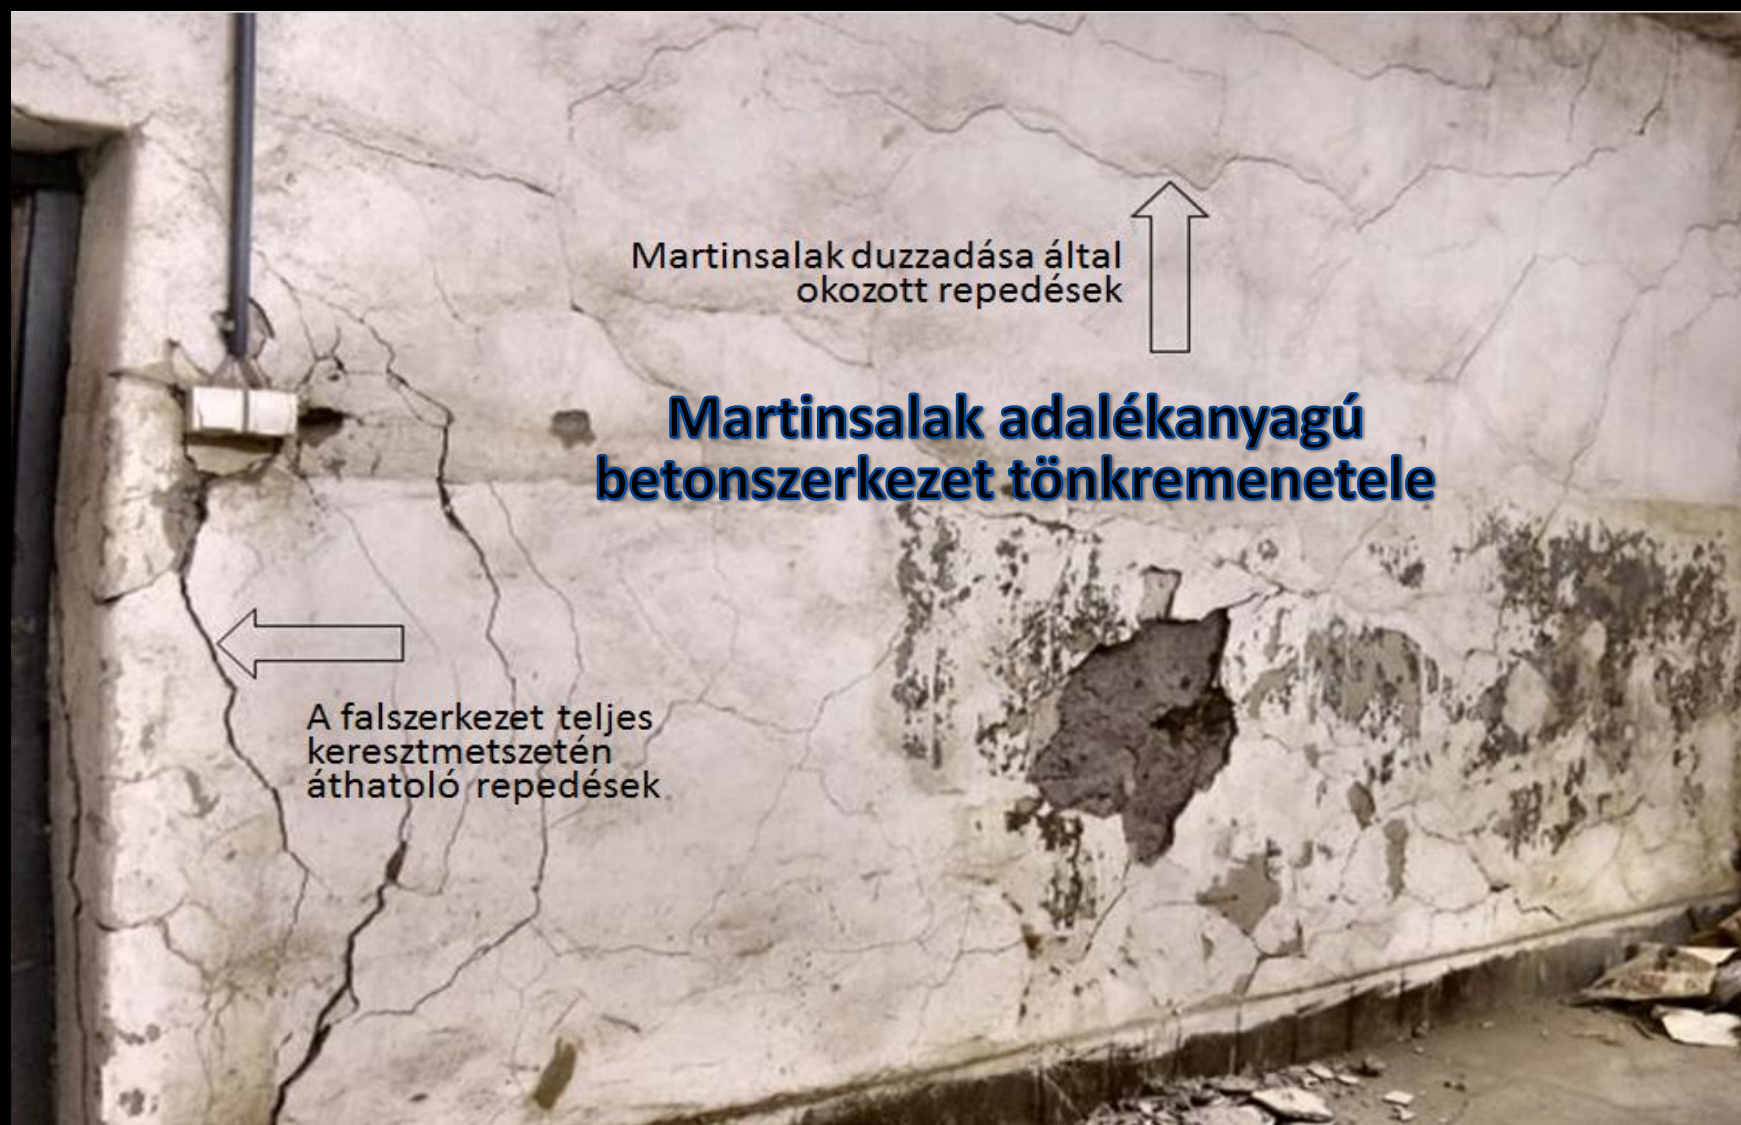
*A martinsalak duzzadása által okozott repedések a falszerkezetben*

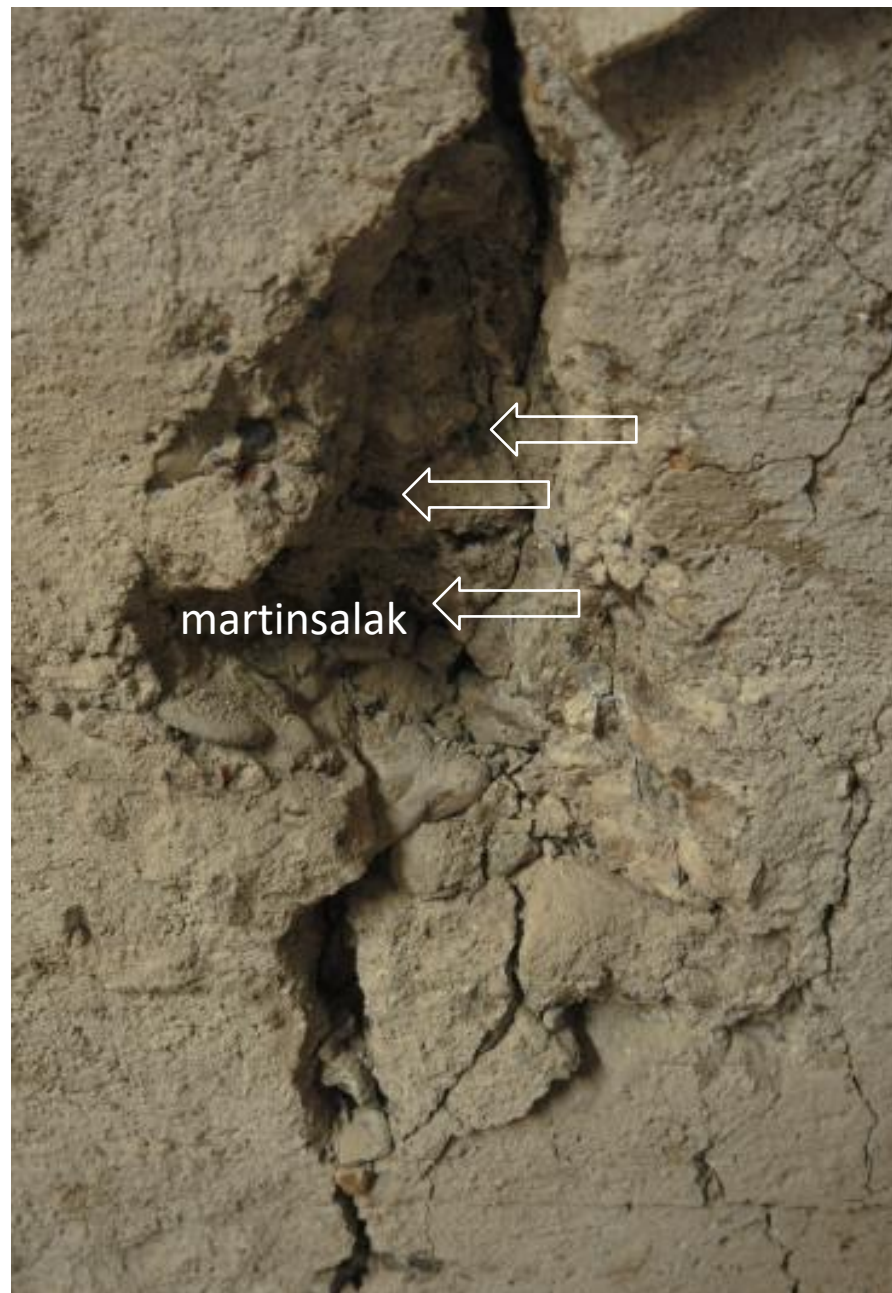
*Martinsalak darabok a károsodott falszerkezetben*

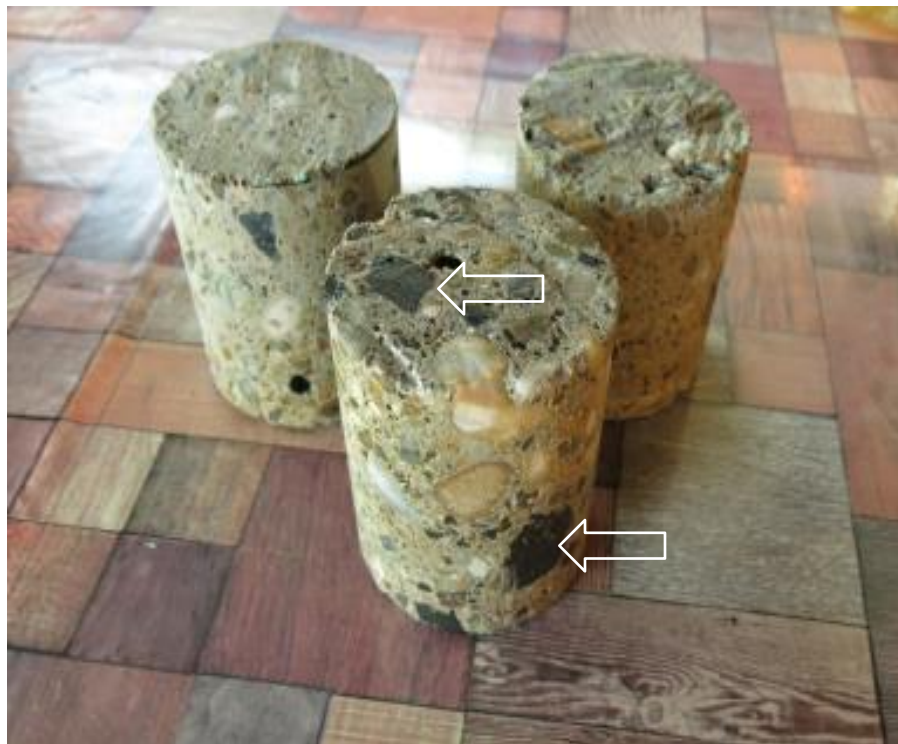
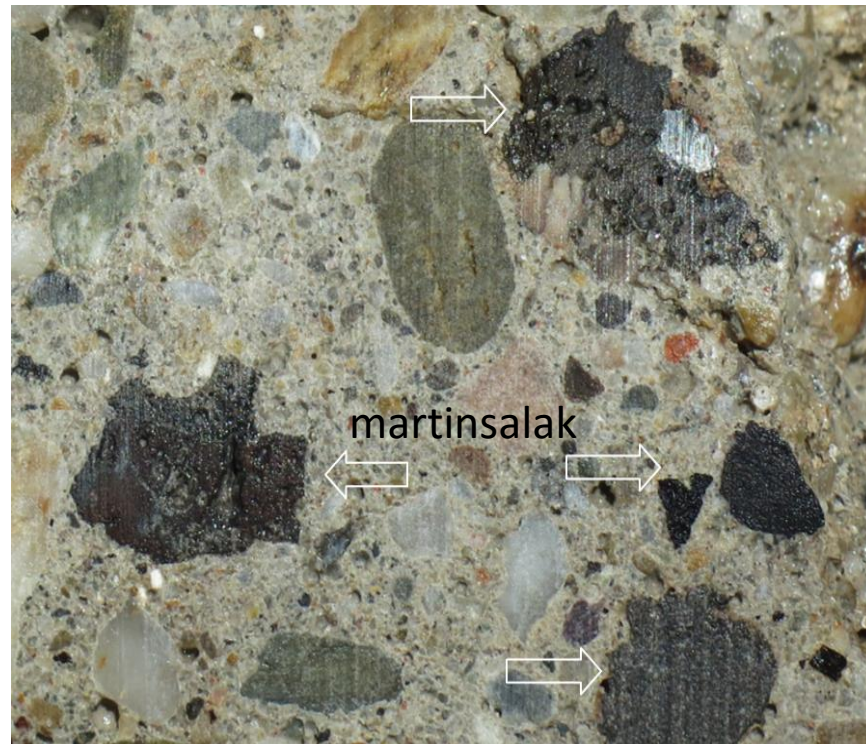
*A martinsalak darabok a feltárt falszerkezet betonanyagában*

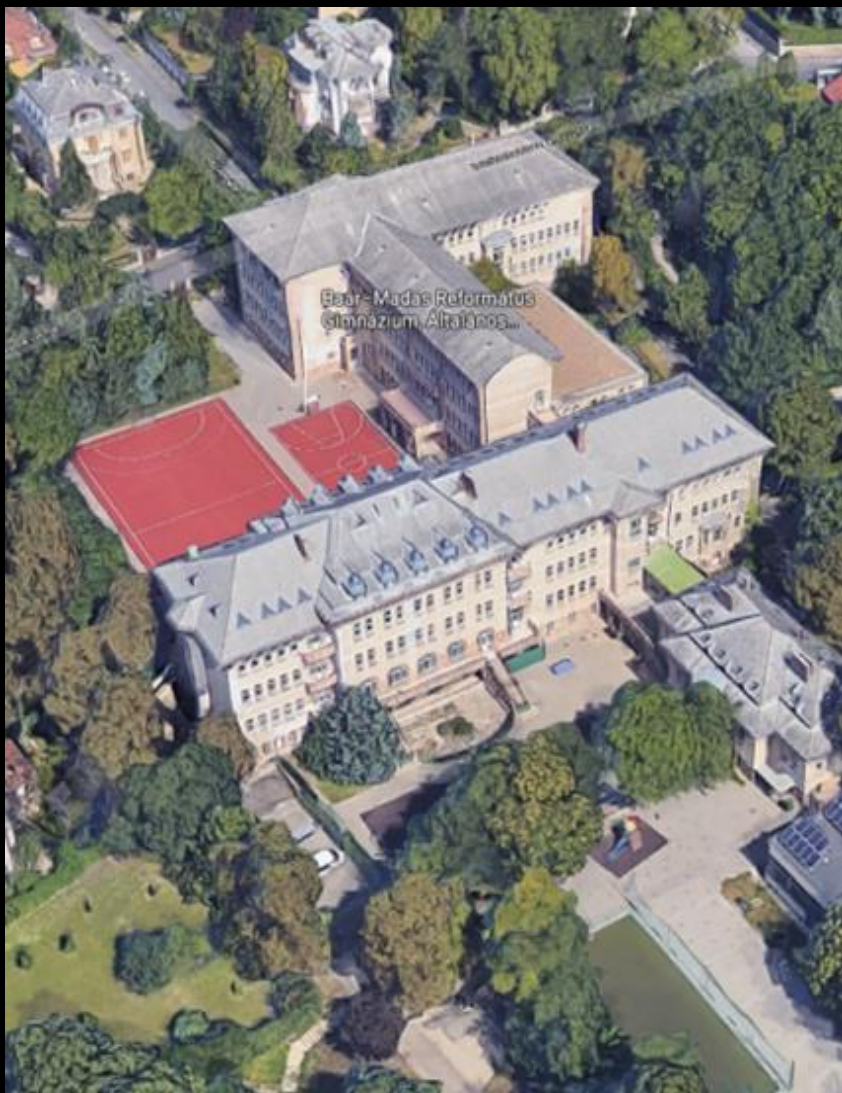
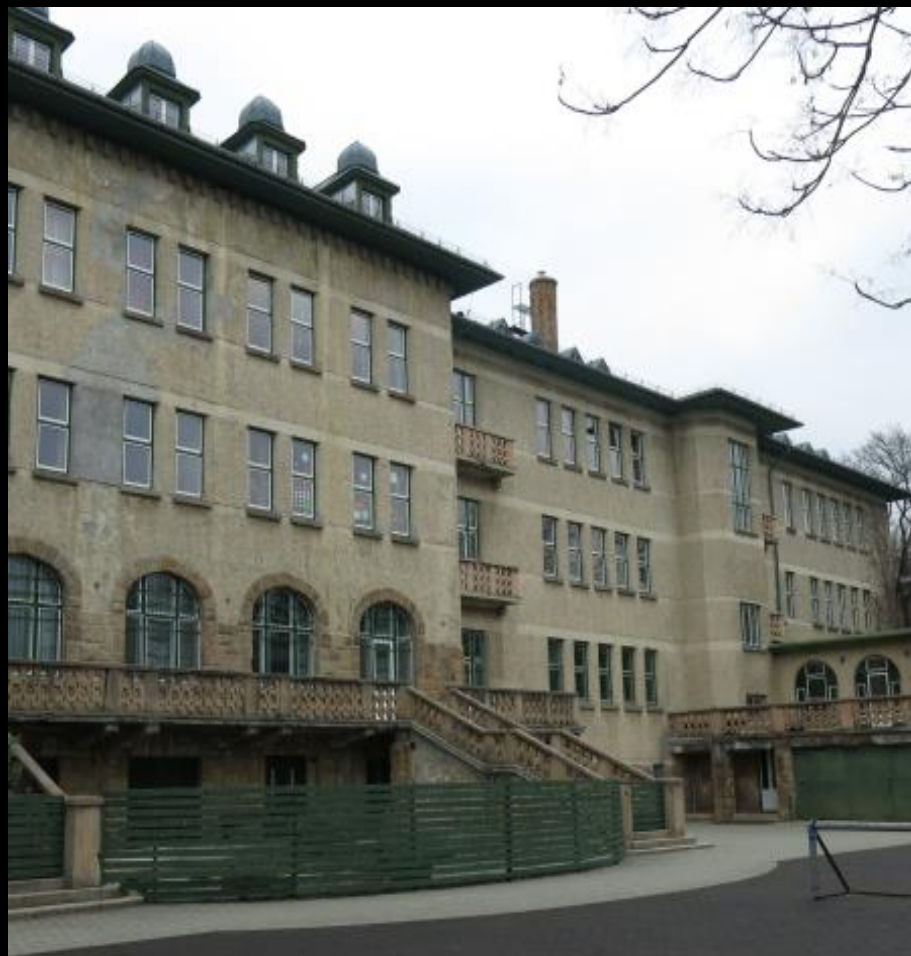
*Az 1928. évben épült épület bauxitbeton erkélyszerkezetének korróziós károsodása*

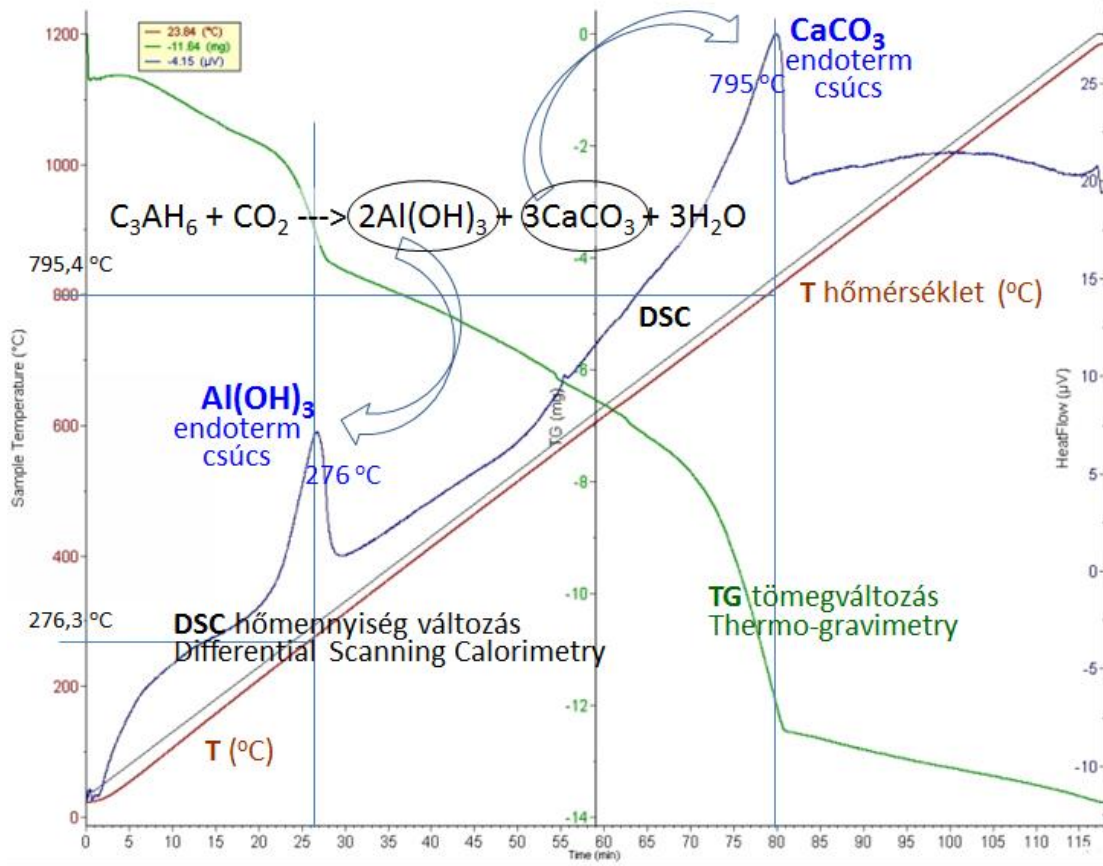
*A bauxitbeton termoanalitikai vizsgálatának grafikonja*

1. A már szétbomlott bauxitbetonra jellemző hő-effektusok mutatkoznak a 276°C-on, az  $\text{Al(OH)}_3$  és a 795°C-on, a  $\text{CaCO}_3$  helyén.
2. A  $\text{C}_3\text{AH}_6$  kristályok már teljes leépülését jelzi, hogy hiányzik a hidrogránátra jellemző csúcs, az 540°C-on,
3. A bauxitcementek hidratációjakor nem keletkezik  $\text{Ca(OH)}_2$
