Vasbeton szerkezetek károsodásának vizsgálata

Nem megfelelő betontechnológiák alkalmazása (esettanulmányok)

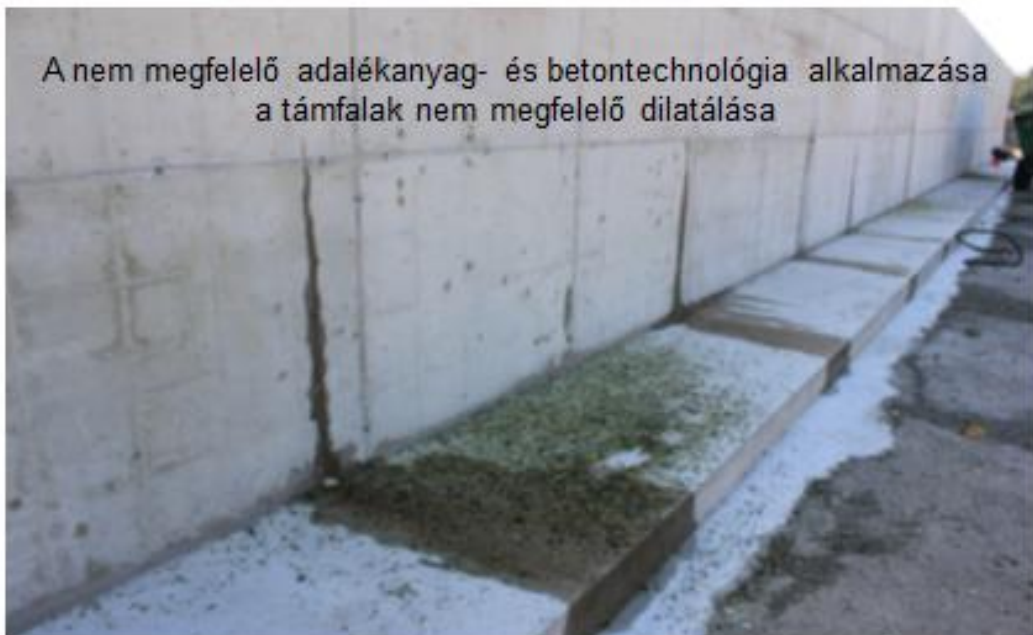
Vasbeton siló támfalszerkezetének károsodása

A nem megfelelő adalékanyag- és betontechnológia alkalmazása a támfalak nem megfelelő dilatálása

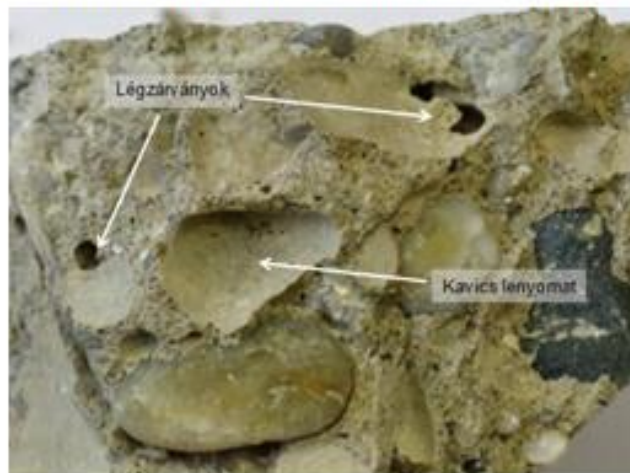
A kavicszemcsék nem kötődtek a cementkőhöz.

- az adalékanyagnak magas volt az **agyagtartalma**

A betonban igen sok volt a légzárvány és légpórus.

- a betont **nem tömörítették** megfelelően
- **magas víz/cement** tényezőt alkalmaztak

A betonszerkezet szakaszosan megrepedt.

- **száradási zsugorodás**, **alacsony húzószilárdság**

A beton töretképe a kavicszemcsék lenyomataival

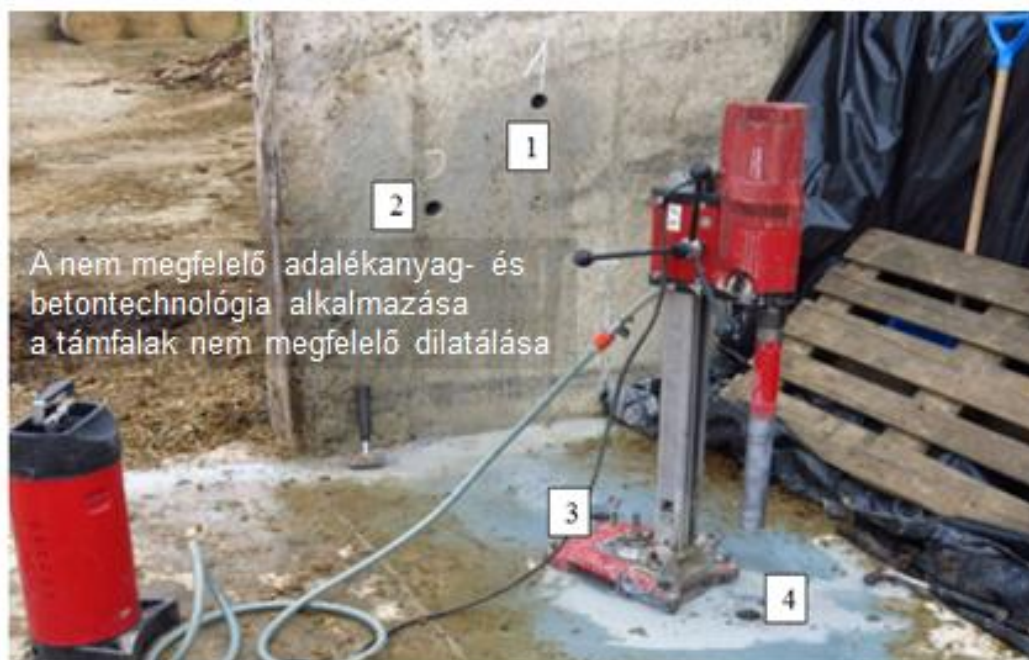
Visnyei tehenészeti telep, silótér (2013)

Vasbeton siló támfalszerkezetének károsodása

A 33 m hosszúságú, 3 m magasságú, vtg. = 25 cm vasbeton támfalakon 0,2 ÷ 0,6 mm vastagságú és a falszerkezeten áthatoló repedések vannak, melyek a betonszerkezet szilárdulás közbeni zsugorodásakor keletkeztek.

- a dilatációs hézag nélküli (33 m) támfalon 6 db. repedés
- a dilatált 21 méteres falszakaszon 2 darab repedés
- a 12 méteres szakaszon repedés nem volt látható

Igazolódik, hogy a dilatáció képzés ajánlott hossza kb. 14 m

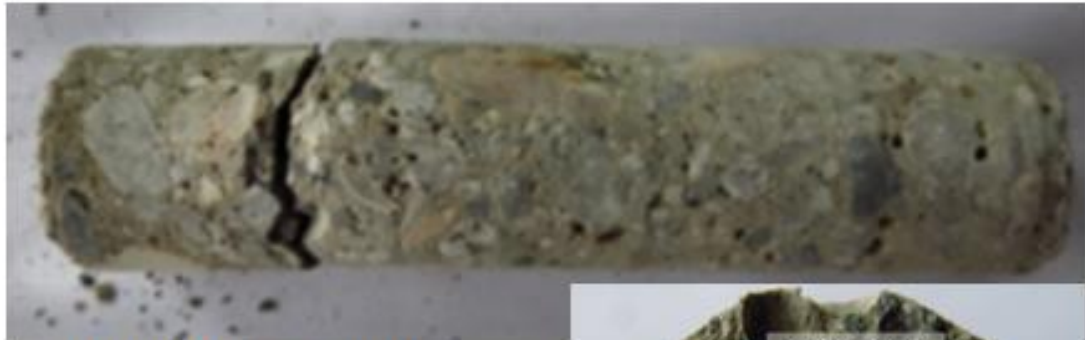
A támfalból fúrt hengerminta

A cementkő pórusossága és a homokszemcsék alapján, a betonkeveréket sok vízzel készítették, vagy utólagosan felvizezve átkeverték.

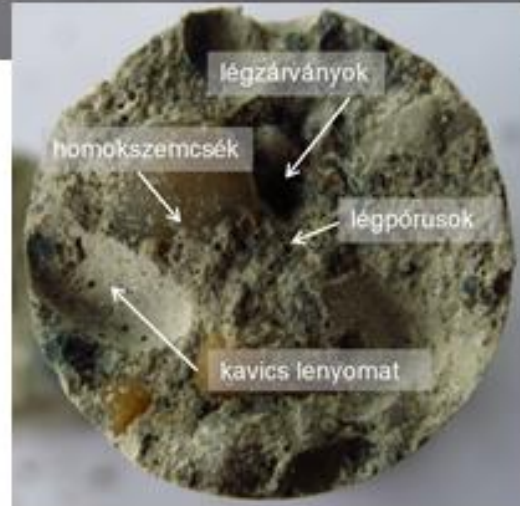
A furatminta töretfelületének betonstruktúrája

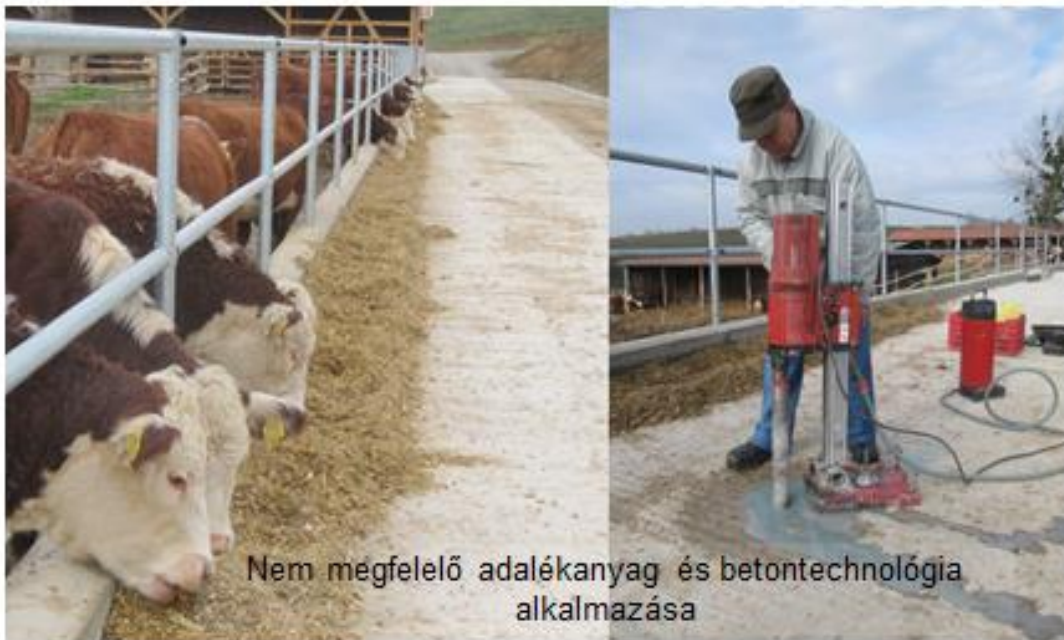
Hárserdő szarvasmarha telep etetőtéri betonútja (2013)

Nem megfelelő adalékanyag és betontechnológia alkalmazása

Az út betonozását követően, a térburkolaton **zsugorodási repedések** jelentek meg 6-10 méterenként.

A túl mélyre helyezett acélháló nem akadályozta meg a repedezést.

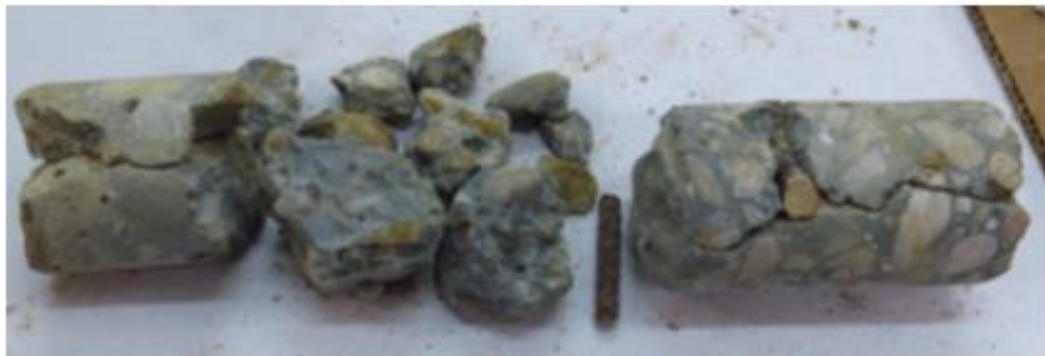
kavicszemosók
lenyomatai

agyag szennyezettség

A fúrás közben széttöredezett hengerminta

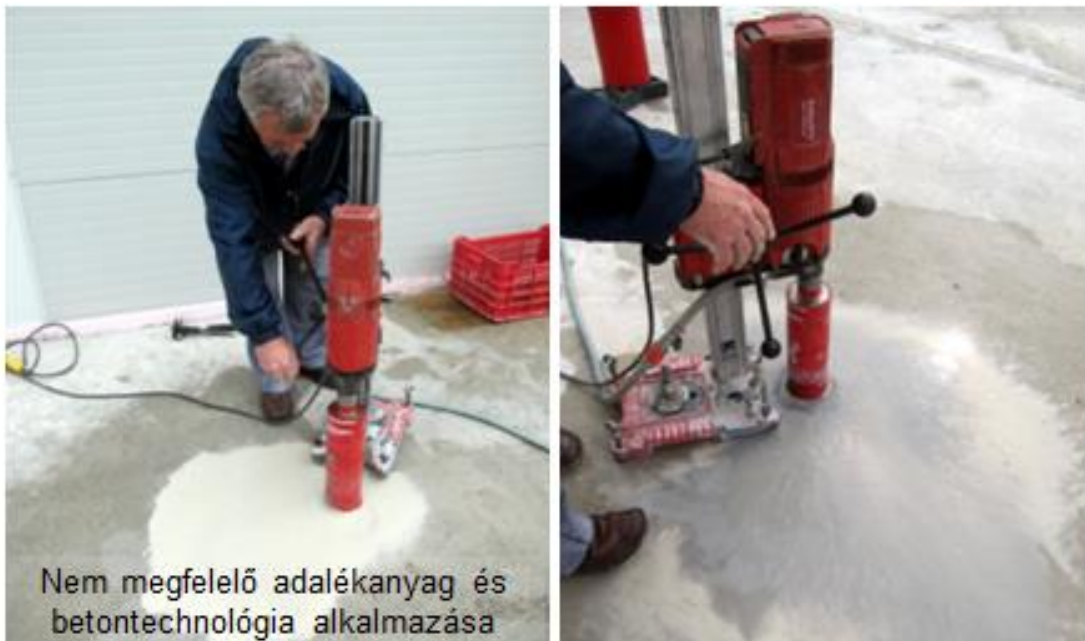
Ipari csarnok alaplemezének zsugorodási repedezése

Nem megfelelő adalékanyag és
betontechnológia alkalmazása

A frissbeton repedését az adalékanyag nagy agyagtartalma okozta:

- az agyagtartalom növelte a **péptartalmat és a korai zsugorodást**
- az agyagrészecskék bevonták az adalékanyagot és megakadályozták a **cementszemcséknek a kavics**hoz való kötődését

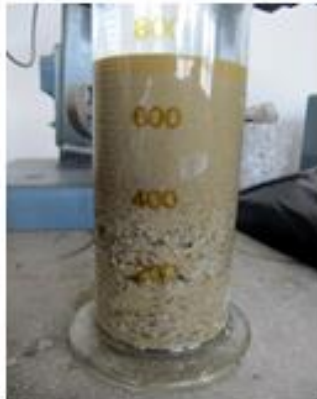
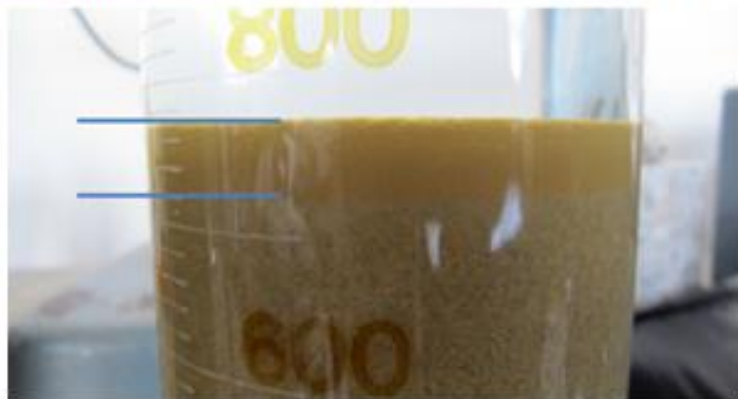
Az alkalmazott homokagyag-iszap tartalmának vizsgálata ($i = 6,4\%$)

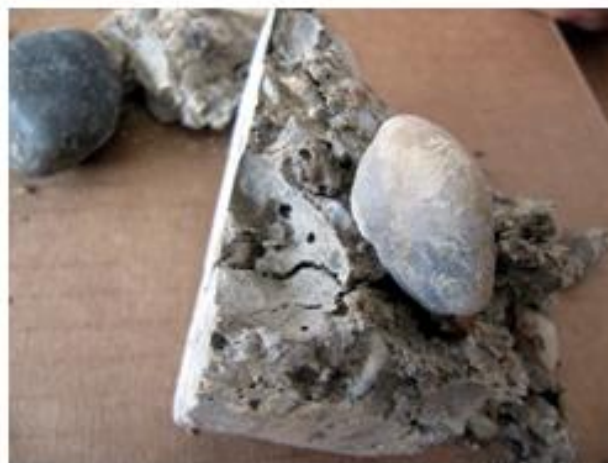
A betonaljzatból kifűrt hengerminta töretfelülete

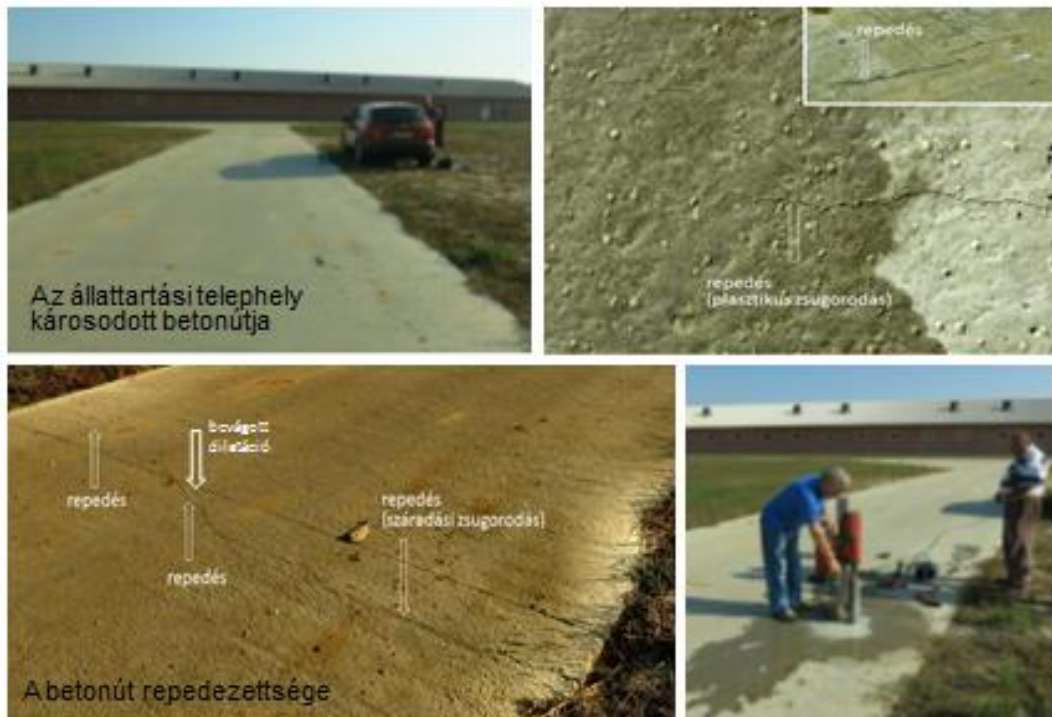
Az állattartási telephely károsodott betonútja

A betonút repedezettsége

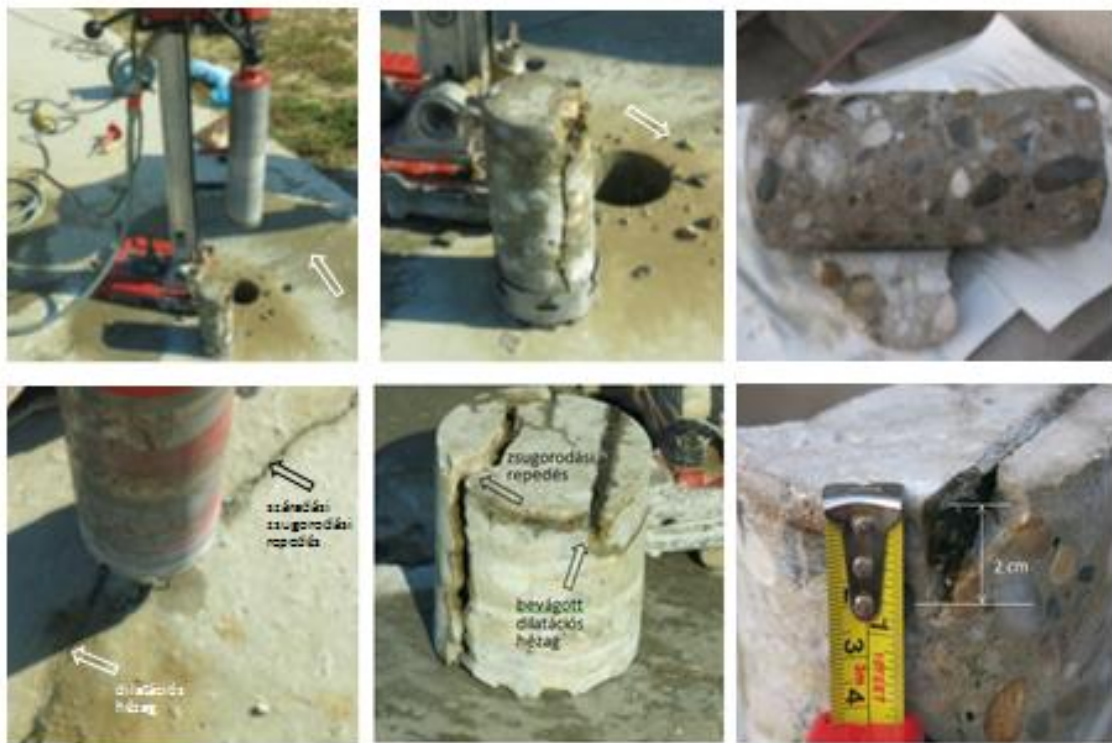
Zsugorodási (száradási) repedések és a fuga vizsgálata

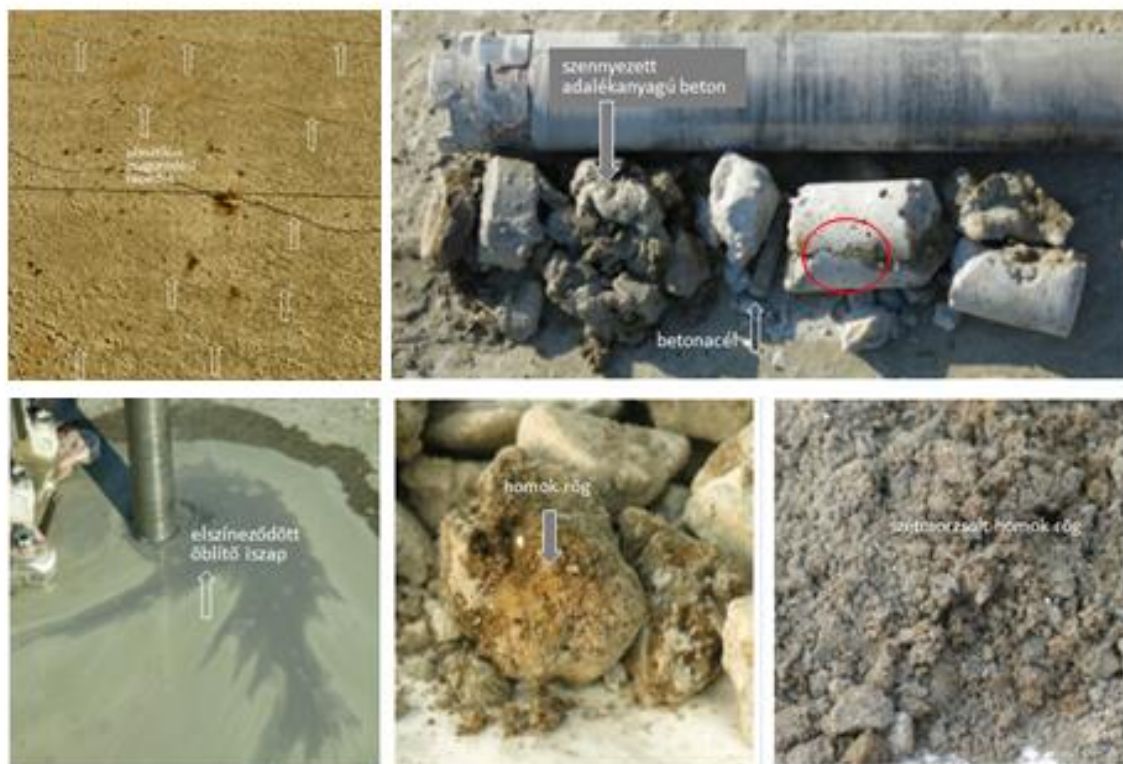
Plasztikus állapotban keletkezett repedések vizsgálata

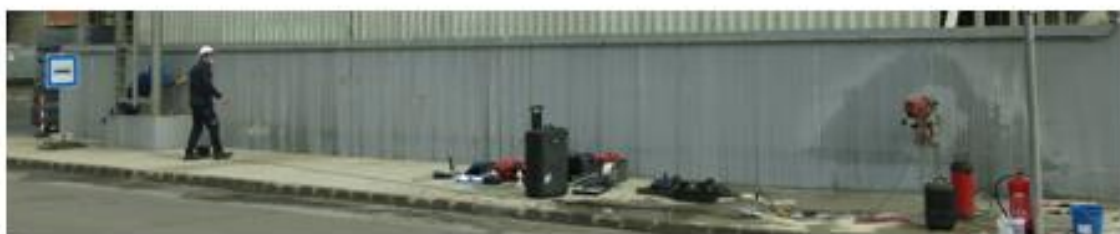
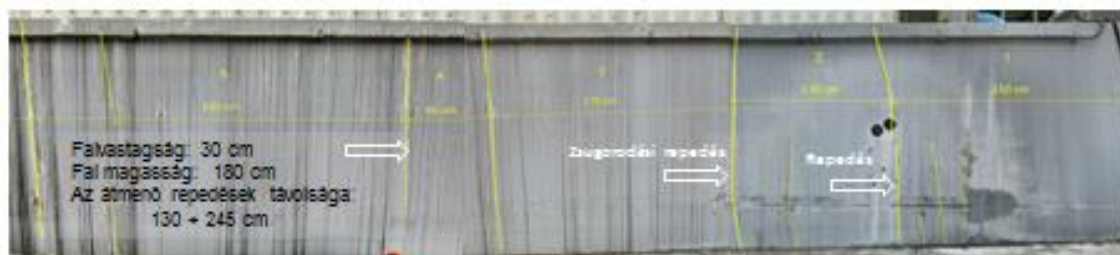
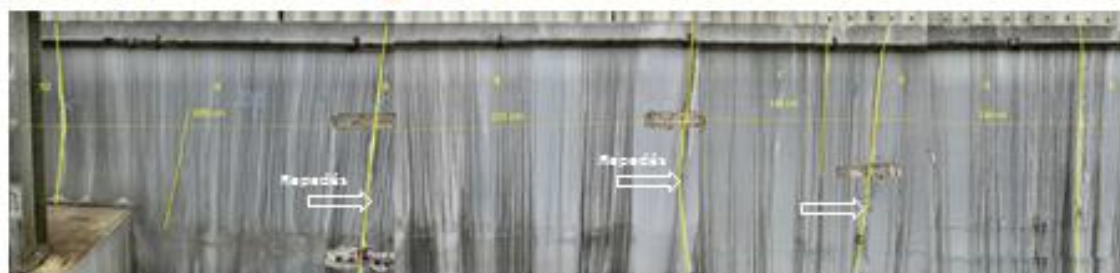
A víztározó vasbetonszerkezet repedés-térképe

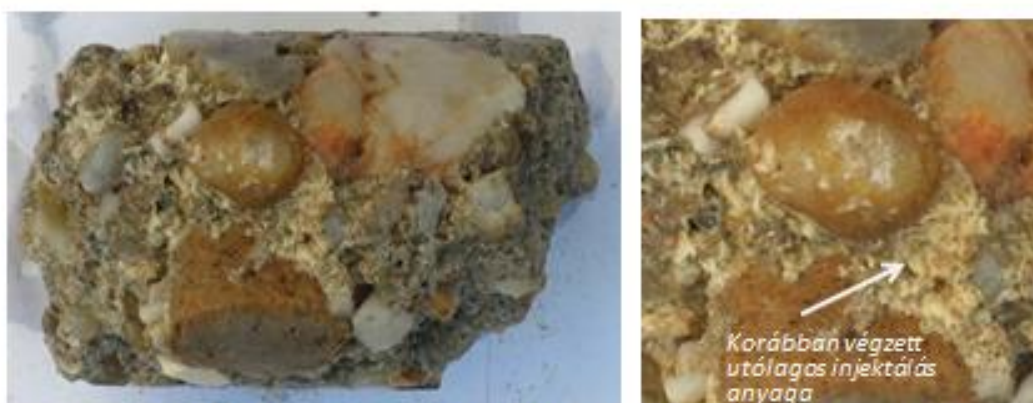
5. sz. A falból kifűrt szétmálló magminta egyben maradt darabja

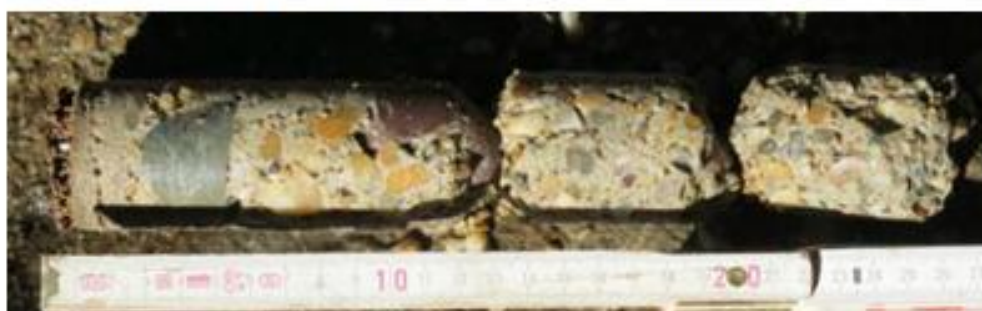
6. sz. A medence oldalfalából kifűrt töredezett magminta

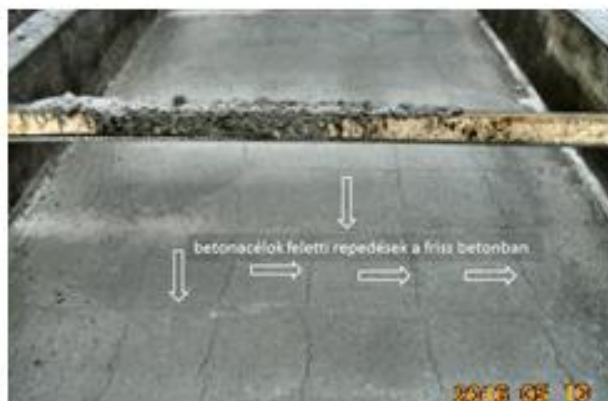
A frissen begyártott gerendafelület plasztikus repedései

A beton repedésérzékenységet növelte:

- magas V/C, híg beton alkalmazása
- nem kis kötőhőjű cement, pl. CEM II/A – S 32,5L - LH alkalmazása
- a beton nem megfelelő tömörítettsége
- 24 óra után, megengedett kiszaluzhatóság !

Javasolt felület javítási eljárás (Sika):

1. Csiszolásos felület előkészítés
2. Repedések kiszélesítése, fugavágás gyémánttárcsa, V= 1cm d= 0,5cm
3. Fugatisztítás, porszívózással
4. Tömítés alapozása: Primer-3
5. Rugalmas fugatömítés Sikaflex Construction + poliuretán
6. A teljes felület impregnálása Sikagard-73 epoxi gyantával

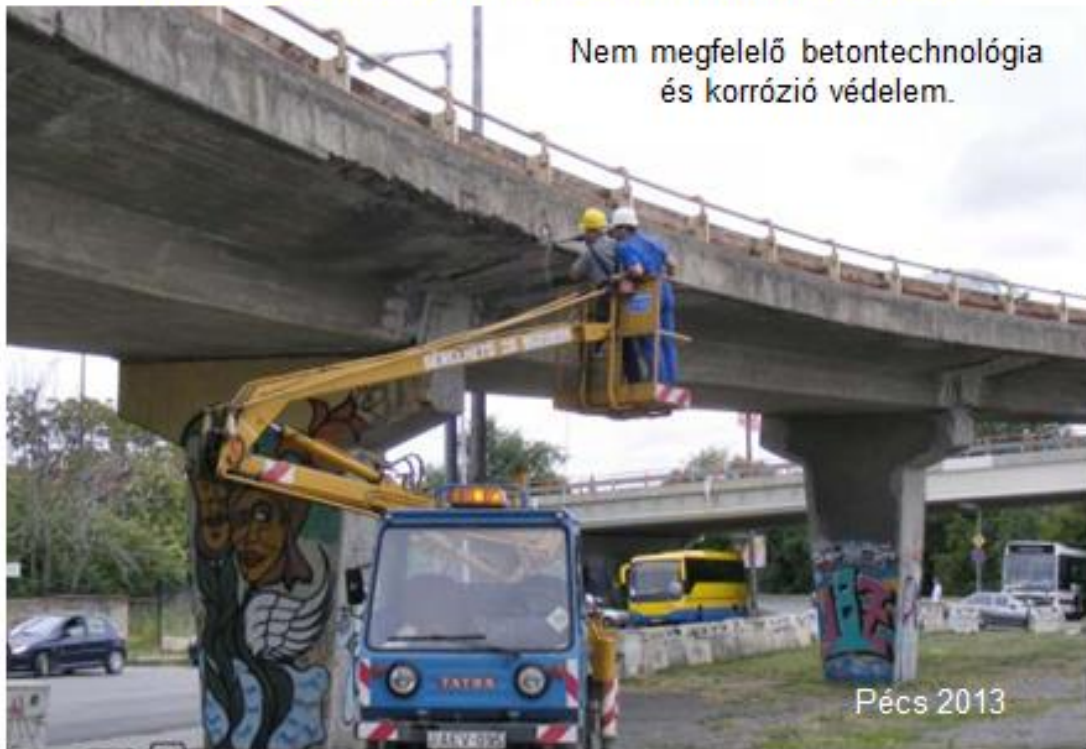
Pécsi Árpád Híd felhajtó ágának károsodása

Nem megfelelő betontechnológia
és korrózió védelem.

- A híd **pályalemezének** betonanyaga tömör, minimális a károsodás.
A pályaszerkezet felszíni **csapadékvíz** elvezetése nem volt megoldva.
- A **szegély gerendák** dilatációs illesztési hézagai nem voltak vízzáróak.
A szegélygerendák igen súlyos korróziós károsodást szenvedtek.
- A **csapadékvíz** (sós hólé) a pályalemezről a tartópillérekre csorgott.
A tartópillérek konzolos szerkezetei **korróziós károsodást** szenvedtek.

1. A feltáró vizsgálataink alapján, a **csapadékvíz elvezető** rendszer működőképes, eredeti állapotnak megfelelően helyreállítható.
2. **Szegélyelemek** a jelenlegi korróziós állapotuk miatt már nem javíthatók, teljes mértékű **cseréjükre** van szükség.
3. A **pillérek** és azok konzolos szerkezetének korróziós károsodása és műszaki állapota kritikus, azonnali **beavatkozást igényel**, a tartószerkezet teherviselő alátámasztása érdekében.
4. A **dilatációs hézagok** endoszkópos vizsgálata alapján megállapítottuk, hogy a híd **belső tartószerkezeti részei csak kis mértékben** károsodtak.
5. A **pályalemezek** teljes alsó felületén vékony habarcsréteg felhordása (**lövése**) szükséges, a nem megfelelő betonacél takarás növelése céljából.
6. Már a felújítási munkálatok elvégzése előtt is, **korlátozni kell** a 20 t. feletti gépjárműforgalmat a hídon.

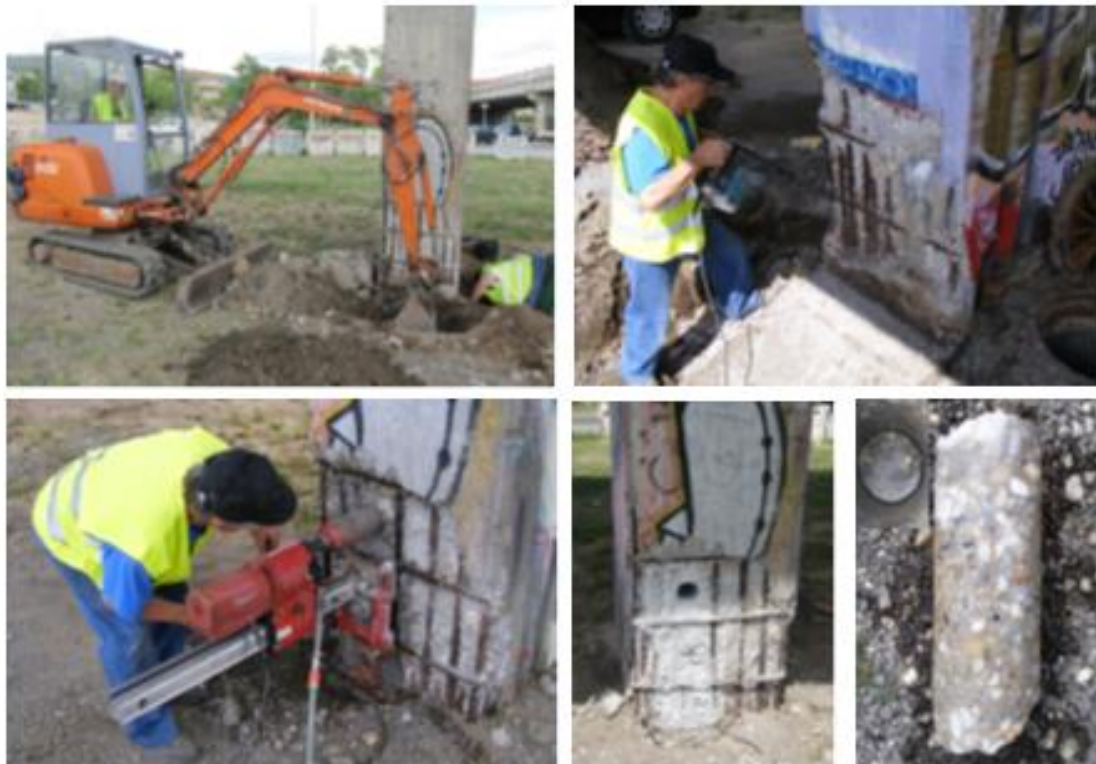
A alaptest feltárása és tartópillérek szilárdságvizsgálata

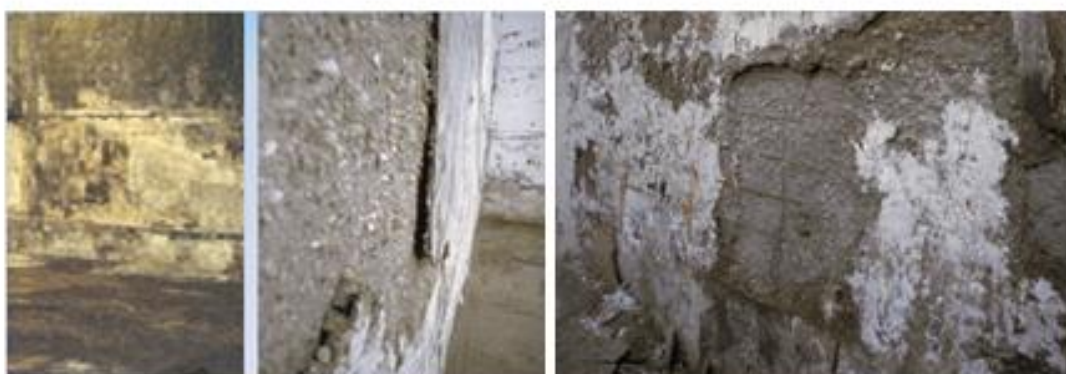
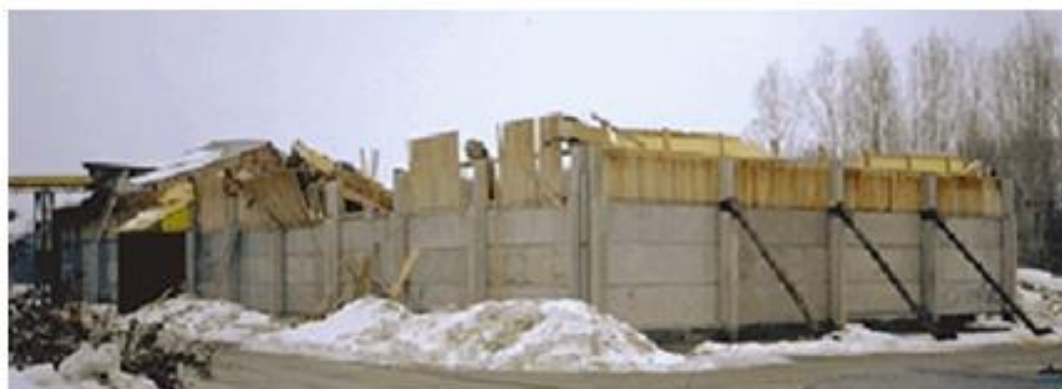
A károsodott falszerkezet és az összeomlott tetőszerkezet

- A korrózió hatására a falpanel **felületi rétege lehámlott**.
- A **tartópillérek** betonanyaga felpuhult (faraghatóvá vált).
- A **tetőszerkezet** sem megfelelő szilárdságú fa anyagból készült.
- A hóteher hatására a **pillérek kihajoltak** és a tetőszerkezet leszakadt.

- A **tervező nem tudta**, hogy a műtrágya alapanyag levét enged és a betonajzatot nem ennek megfelelően tervezte.
- A BONOBIT-S bevonat nem adott megfelelő **korrózió védelmet**.

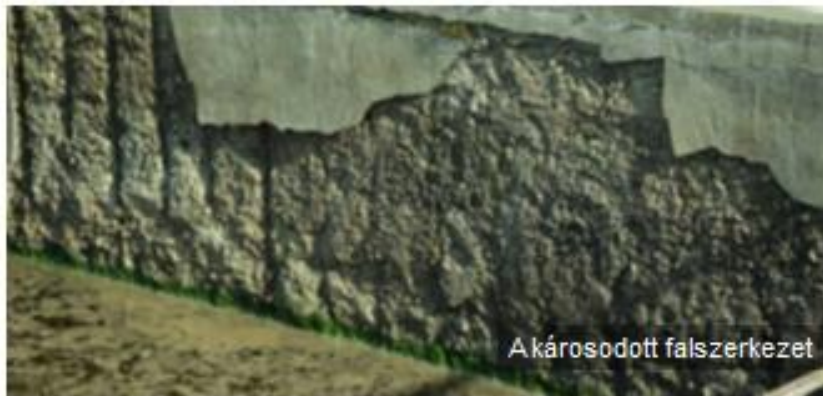
A károsodott falszerkezet

A szennyvízkezelő medence falainak korróziós károsodását, a nátriumszulfát okozta.

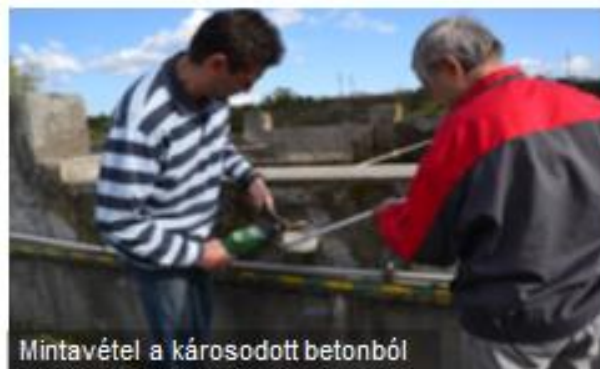
Mintavétel a károsodott betonból

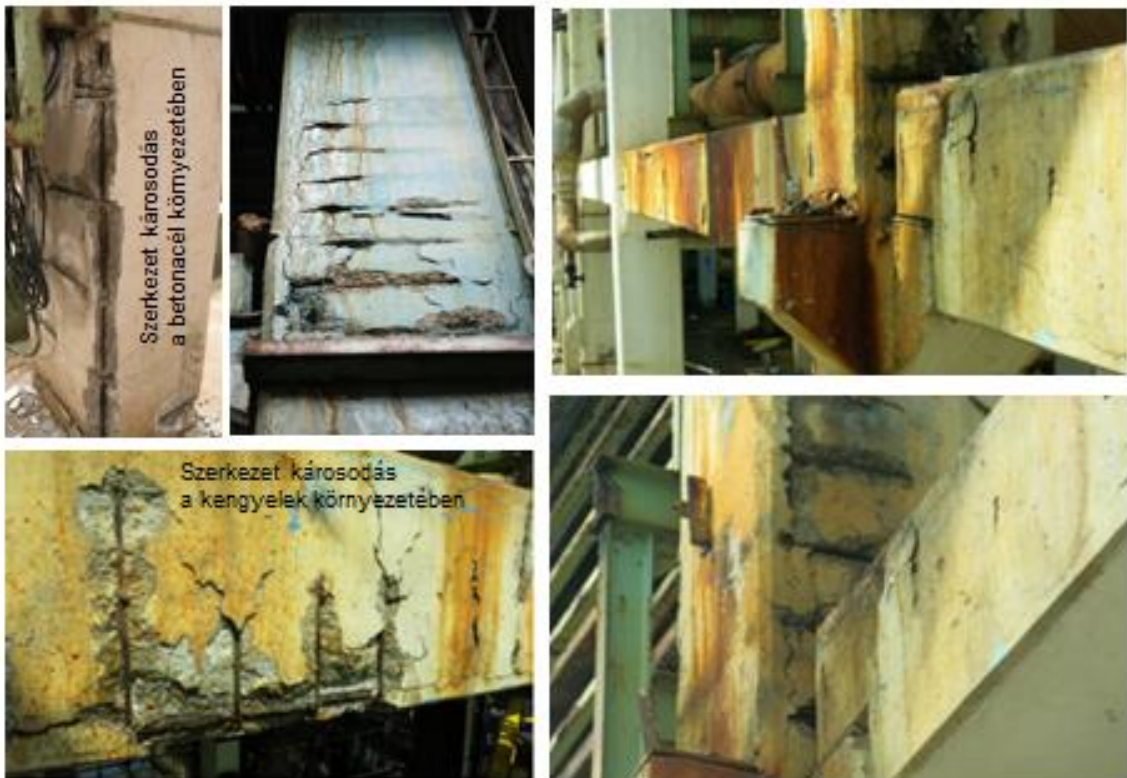
A vasbeton vázszerkezet korróziós károsodása

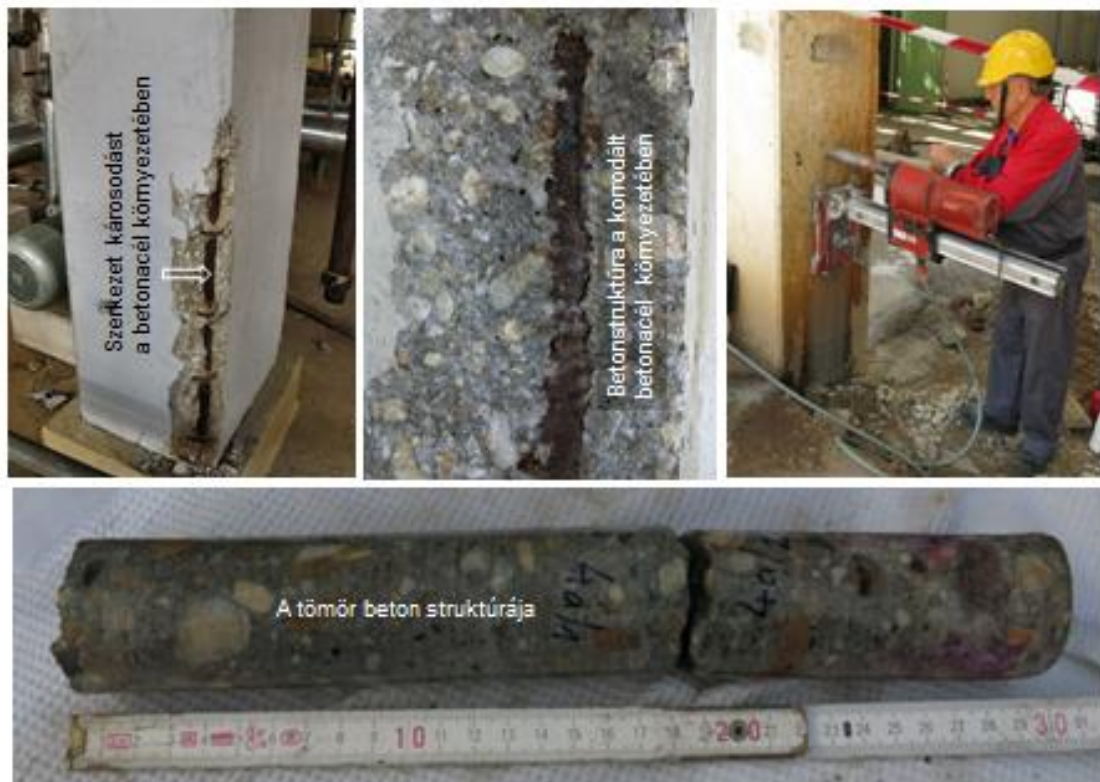
A vasbeton szerkezet betonanyagának vizsgálata.

- Megállapítás: 1. A betonacél környezetében lévő beton pH értéke > 9,0 és a mintavétel mélységével arányosan növekszik.
2. A vb. szerkezet korróziós károsodását nem a CO₂ okozta. A betont korróziós hatás nem érte, és **kémiaailag stabil**.
3. A betonba jutó **kloridion reakcióba lép a vassal**, majd disszociálódik:

$$2\text{Fe} + 3\text{Cl} = 2\text{Fe}\cdot\text{Cl}_3 \longrightarrow 2\text{Fe}^{3+} + 3\text{Cl}^-$$
A felszabadult kloridion (Cl⁻) szabaddá válva újra reakcióba lép.
4. A beton felszínén a kloridion (Cl⁻) diffundál és kimosódik.
Kloridion (Cl⁻) tartalom > 0,20 m/m%, **agresszív betonacél korrózió!**

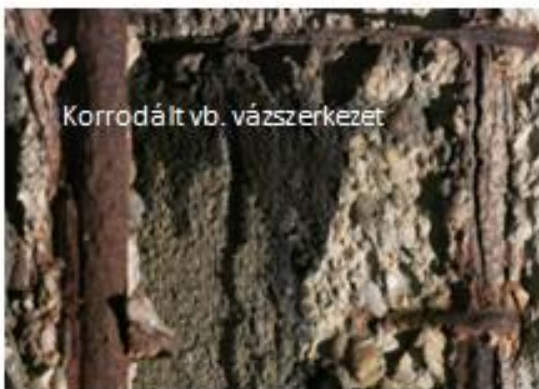
Korrodált vb. vázszerkezet

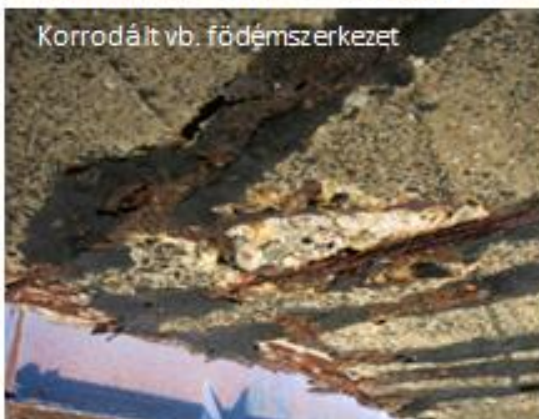
Korrodált vb. födémszerkezet

⇐ A hűtővíz sav- és klorid tartalmának korróziós hatása, a födémszerkezet alsó felületén mutatkozik a legintenzívebbnek

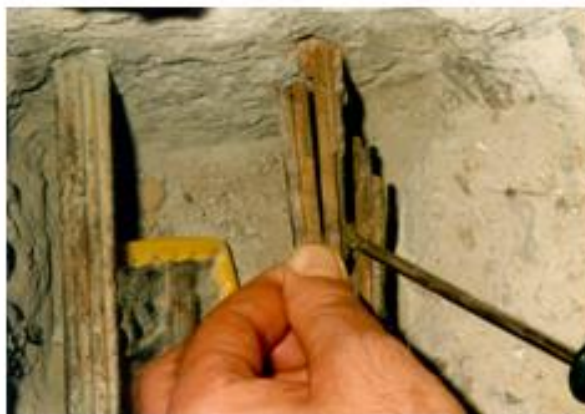
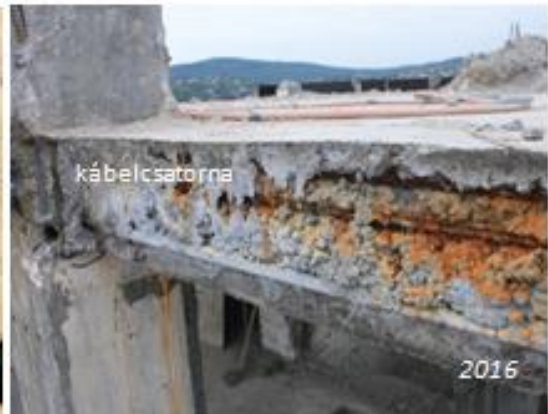
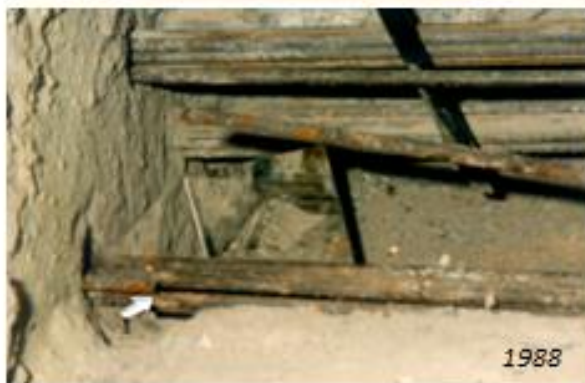
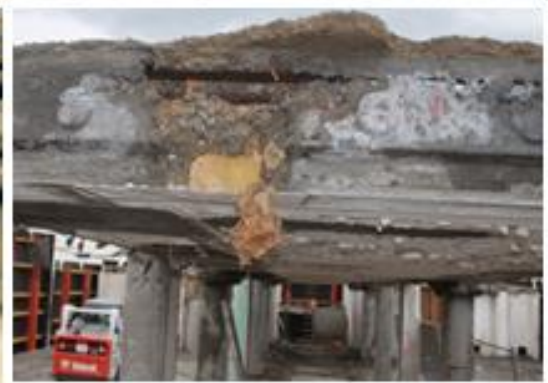
Feszítő huzalok korróziója és szakadása

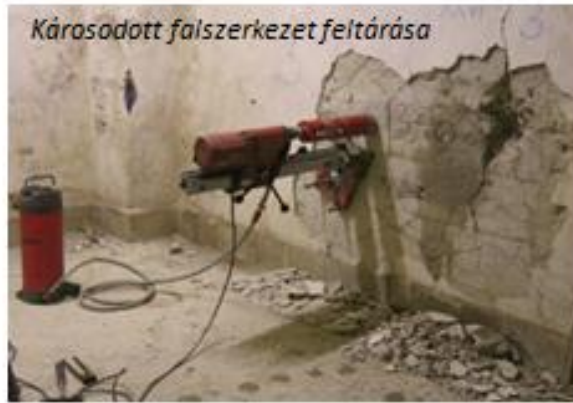
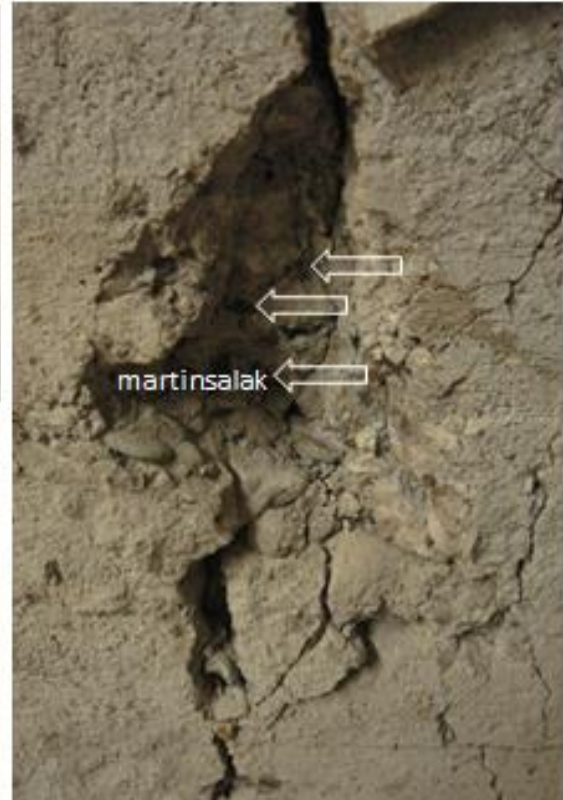
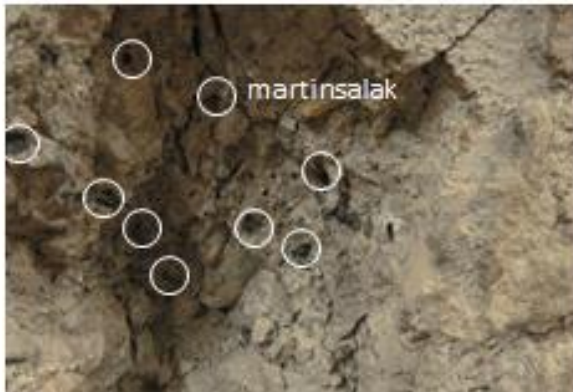
Martinsalak darabok a károsodott falszerkezetben

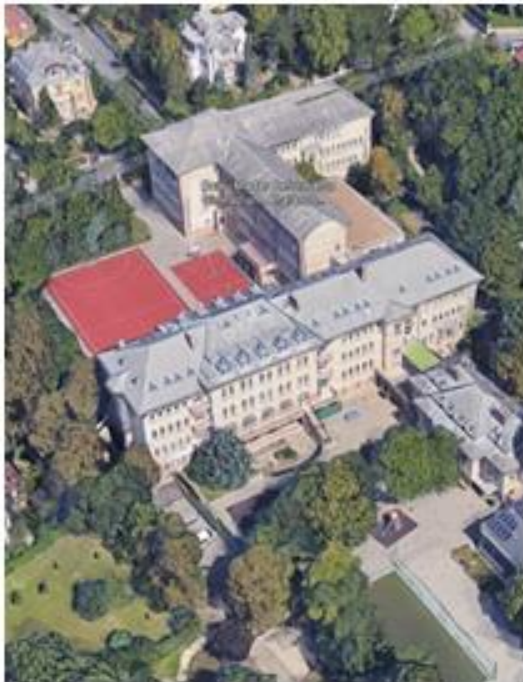
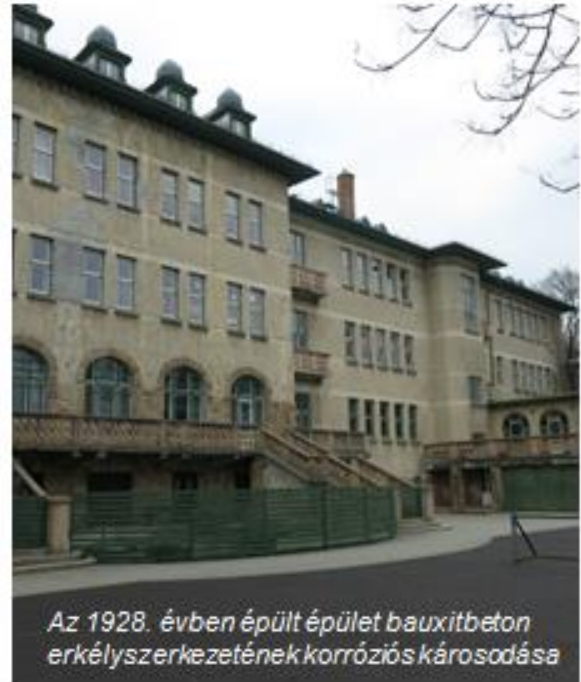
Az 1928. évben épült épület bauxitbeton erkélyszerkezetének korróziós károsodása

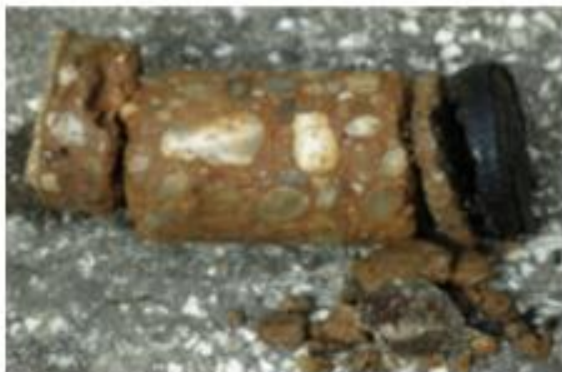
Megállapítások a bauxitbeton minták töretképeiből:

- A töretfelületen morzsalékos szemcsék láthatók.
- A cementkőnek már **nincs kristályos szerkezete**.
- A bauxitcement **nem rendelkezik** elegendő **kötőerővel**.
- A beton szerkeztája **alacsony cementadagolásra** utal.
- A bauxitbeton az idők folyamán, **tömörségét elveszítve**, már nem tud megfelelő korrózióvédelmet biztosítani a szerkezetben lévő betonacélok számára.
- A beton pH értéke alacsony a Ca(OH)_2 hiánya miatt.

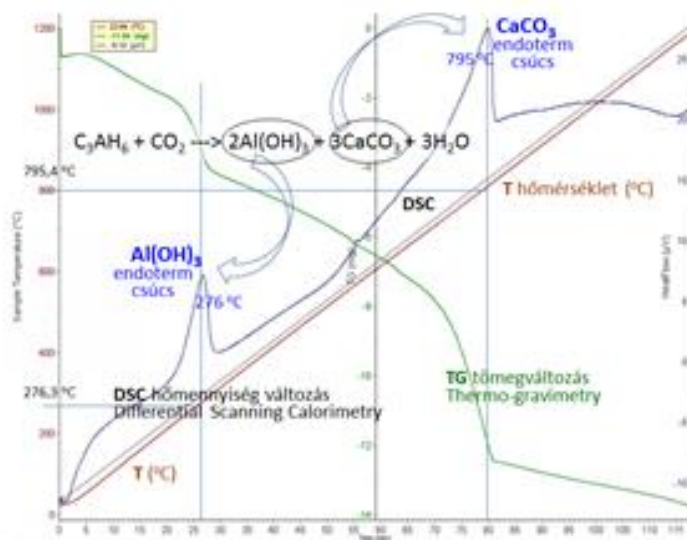
A bauxitbeton termoanalitikai vizsgálatának grafikonja

1. A már szétbomlott bauxitbetonra jellemző hő-effektusok mutatkoznak a 276°C-on, az Al(OH)_3 és a 795°C-on, a CaCO_3 helyén.
2. A C_3AH_6 kristályok már teljes leépülését jelzi, hogy hiányzik a hidrogránátra jellemző csúcs, az 540°C-on,
3. A bauxitcementek hidratációjakor nem keletkezik Ca(OH)_2
