Szakértői esettanulmányok az építőipar területéről

Talajközeli szerkezetek károsodása

Dr. Tóth Elek DLA egyetemi docens

Szende Árpád igazságügyi szakértő

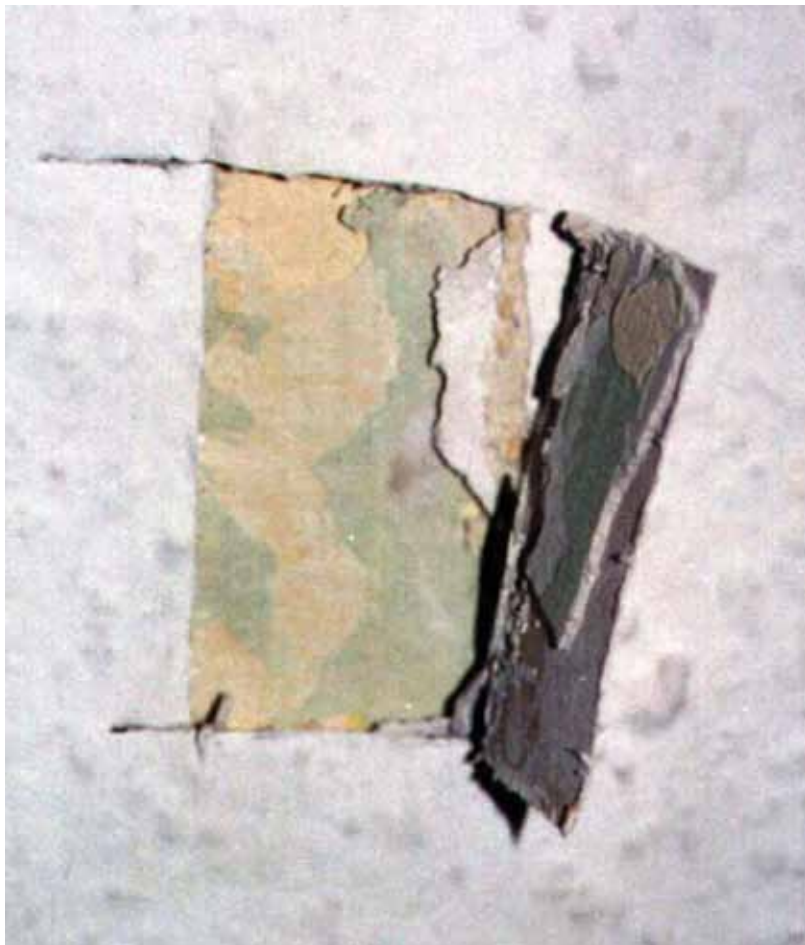
28. fénykép. Az előkészítés [lekaparás (le mosás), felületsimítás] teljes elmaradásának következménye a fűrészporos tapéta és műanyagfestés felválása (fotó: Szende Árpád)

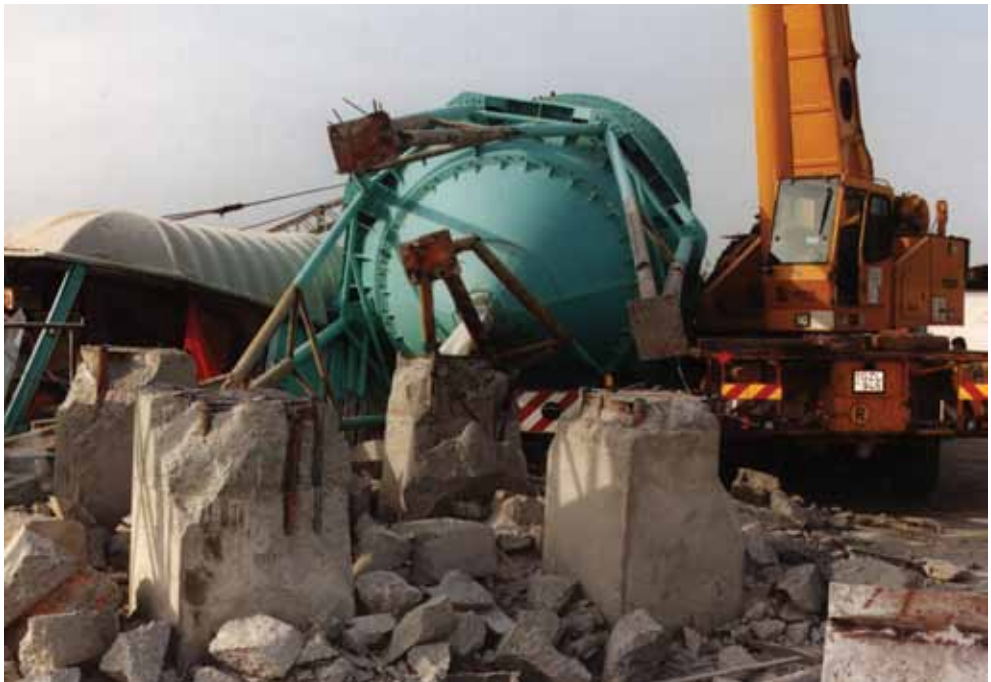
34. fénykép. Szigetszentmiklósi iroda-öltöző épület tönkremenetele silóborulás következtében

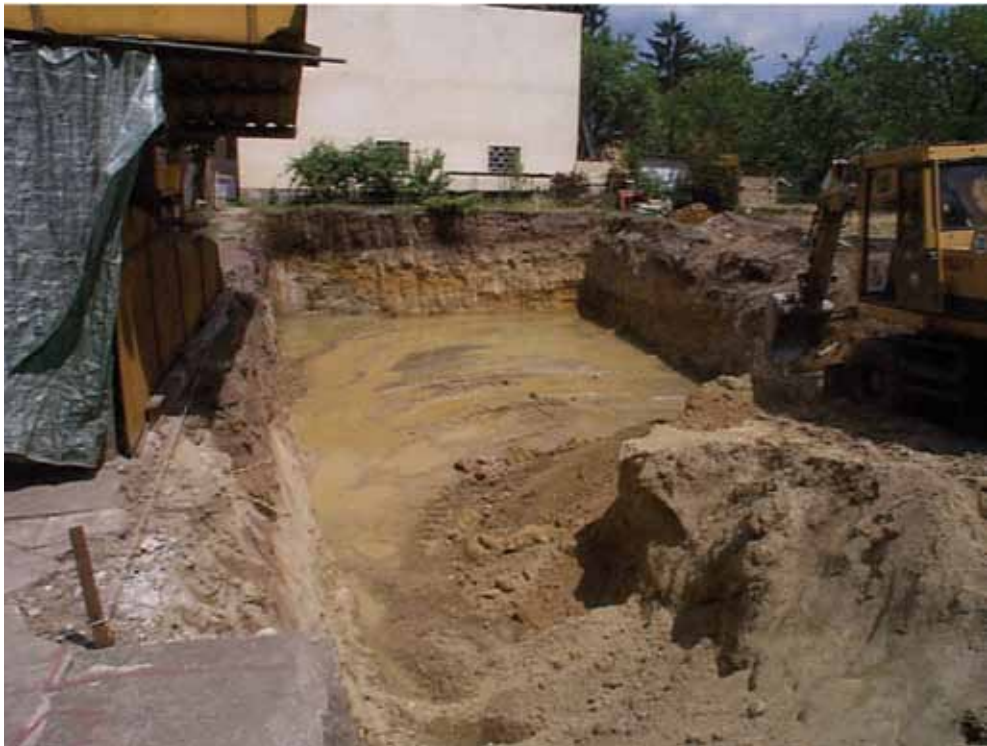
1. fénykép. Pincegödör-földkiemelés függőleges földfalakkal (fotó: az építtető)

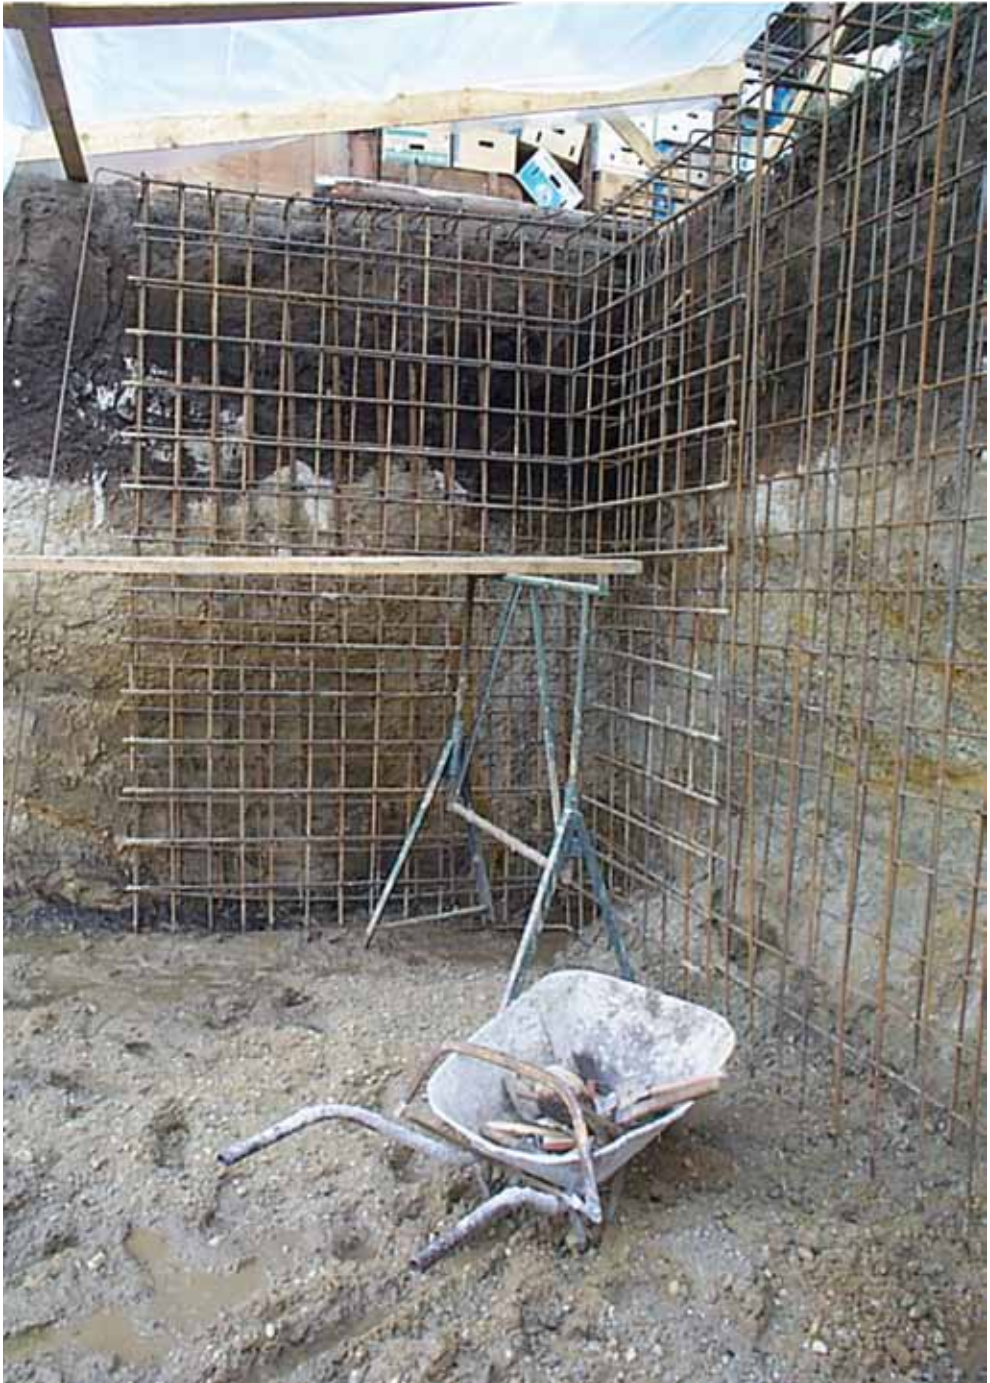
2. fénykép. Félig elkészült vasszerelés a függőleges földfal előtt (fotó: az építető)

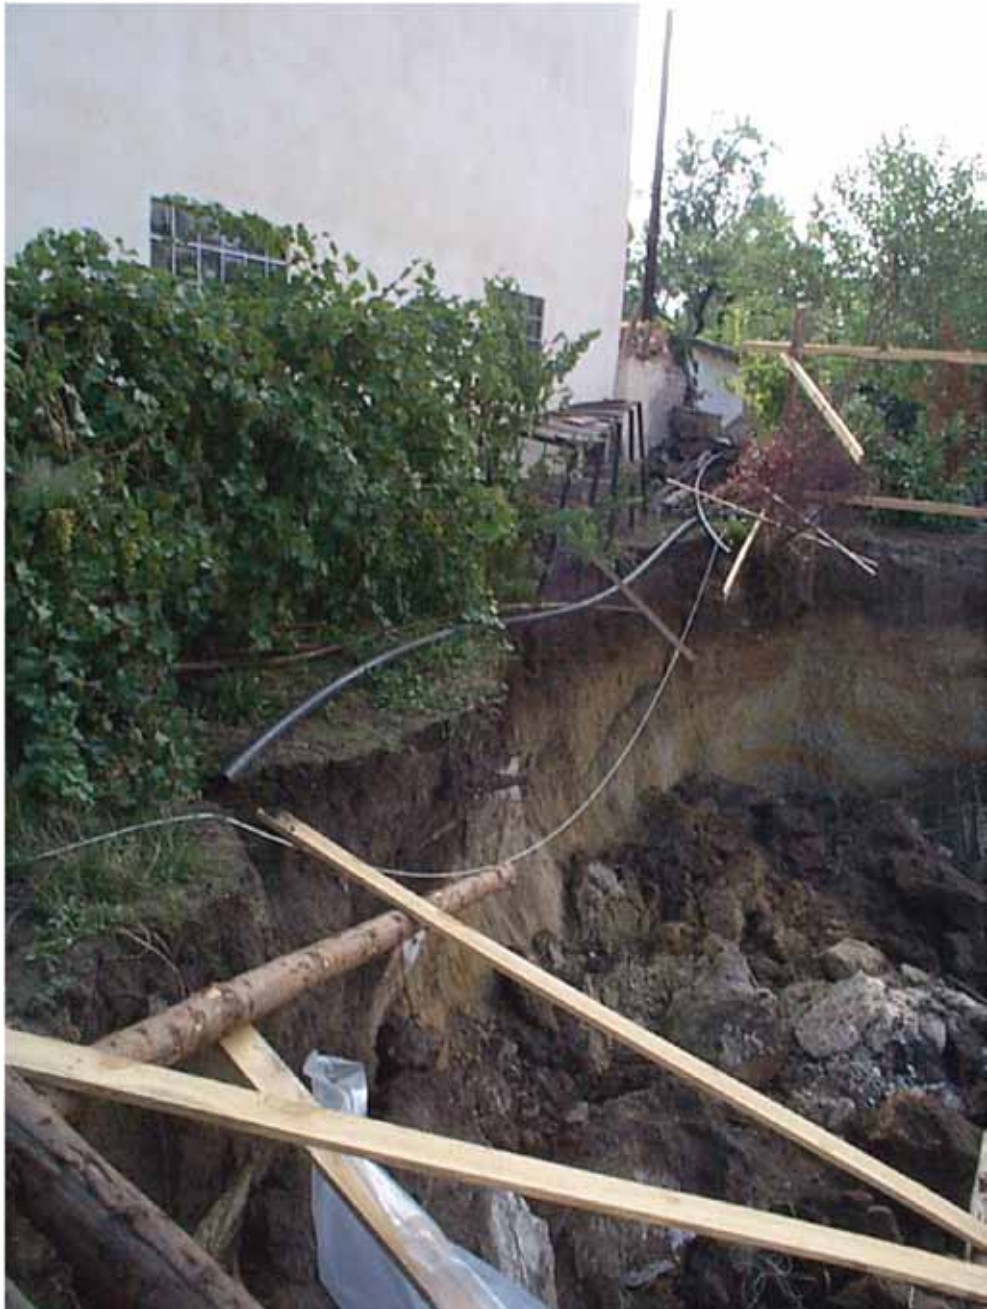
3. fénykép. A hátsókerti függőleges földfal beomlása (fotó: az építető)

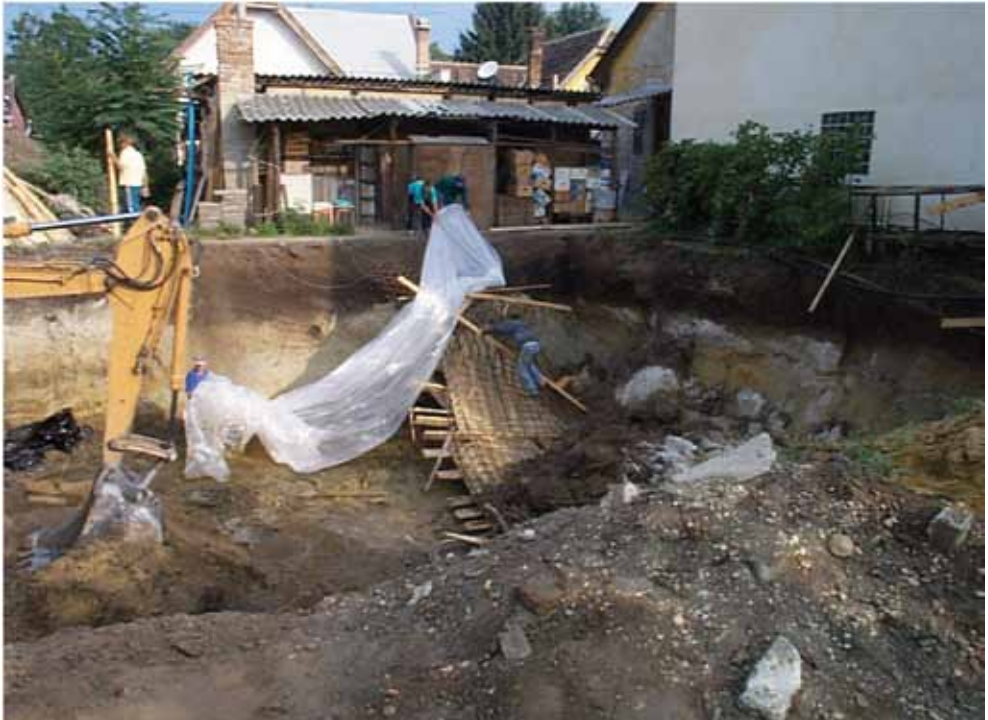
4. fénykép. A hátsókerti függőleges földfal beomlása maga alá temette a vasszerelést és a belső oldali zsaluzatot (fotó: az építető)

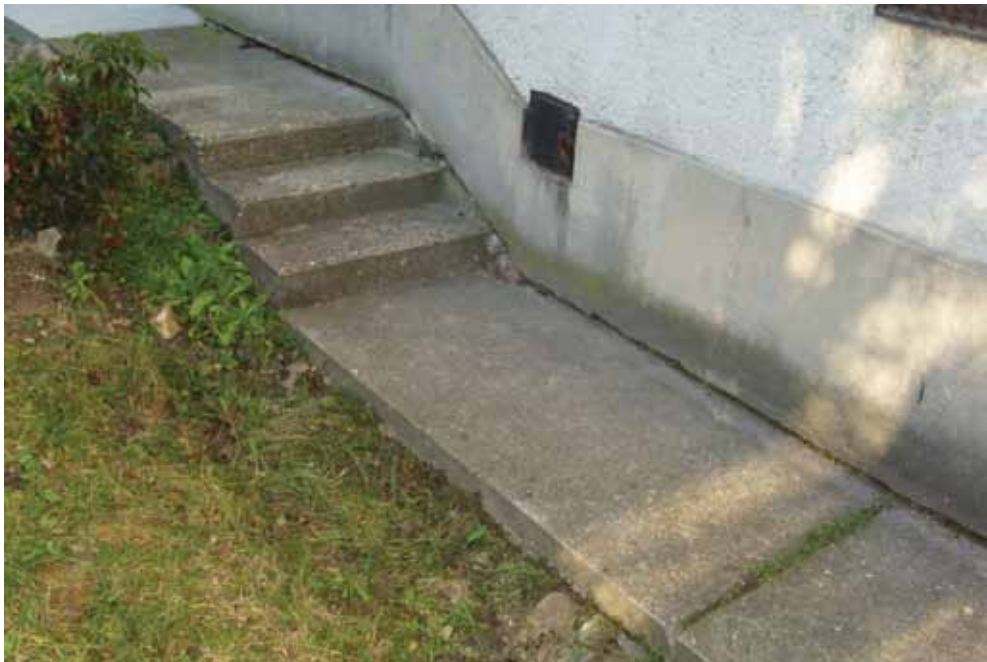
1. fénykép. Monolit betonjárda megsüllyedése (fotó: TE)

A süllyedés kiváltó oka az, hogy az épület melletti dombos terepről a csapadékvíz a járda mellé folyik, elvezetéséről semmiféle folyóka vagy szivárgórendszer nem gondoskodik, ezért a csapadékvíz csak a járda alatt, az épület mellé tud elszikkadni, tartósan vizesen tartva a járda alatti (kavicságyazat nélküli) talajt, mely a betonlapok súlya alatt megsüllyed, és kifelé billen. Itt még az sem okoz „örömet”, hogy a járda lejtése az épülettől elfelé nőtt, hiszen a süllyedés következtében cm nagyságrendű „víznyelő rész” alakult ki a járda és a lábazat között.

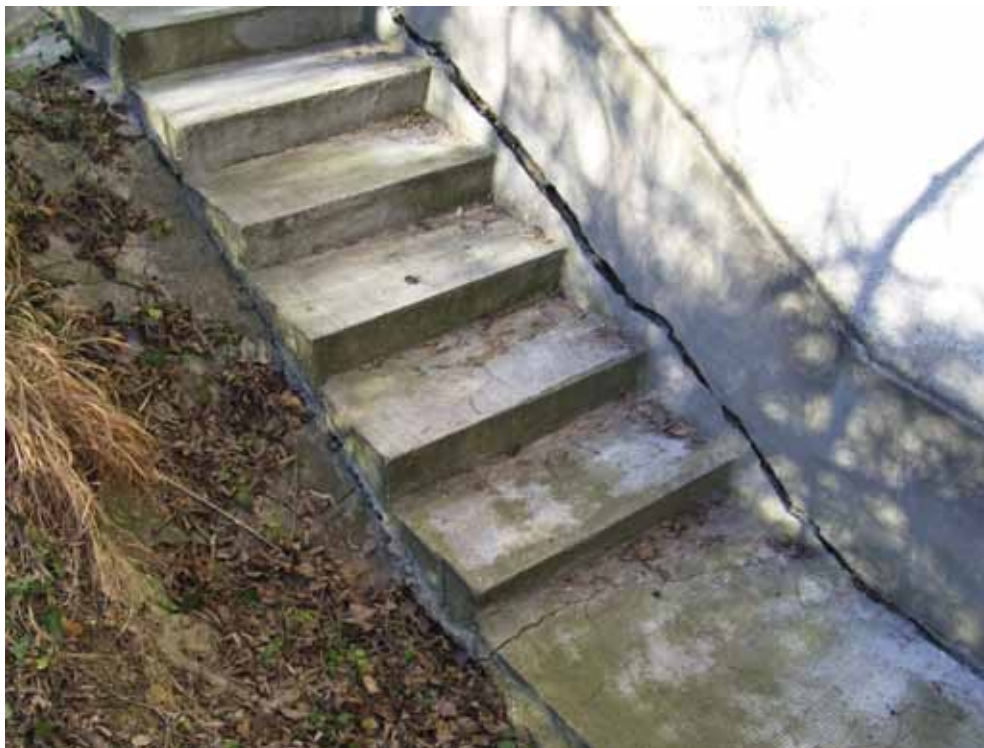
2. fénykép. Tereplépcső megsüllyedése (fotó: TE)

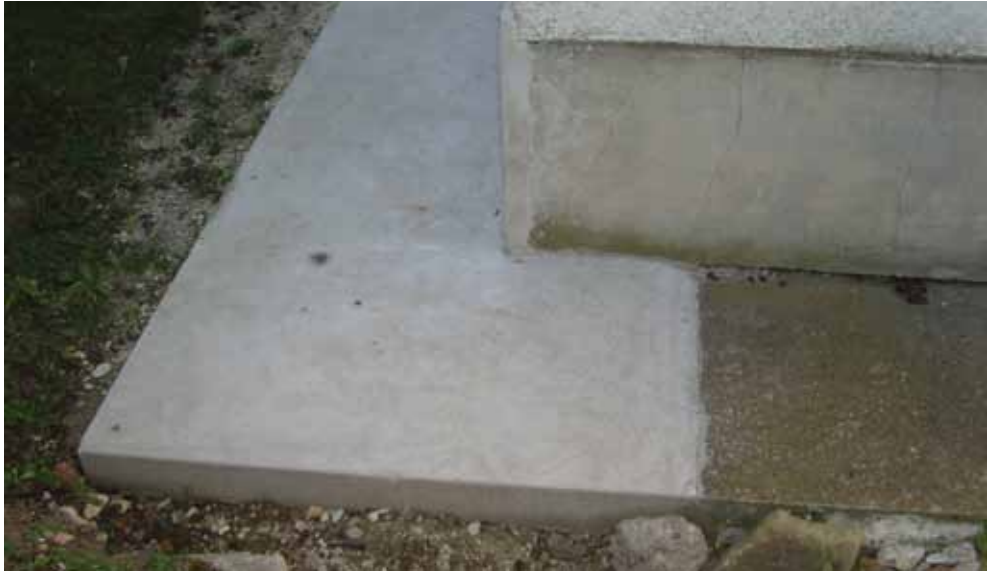
3. fénykép. Tereplépcső megsüllyedése (fotó: TE)

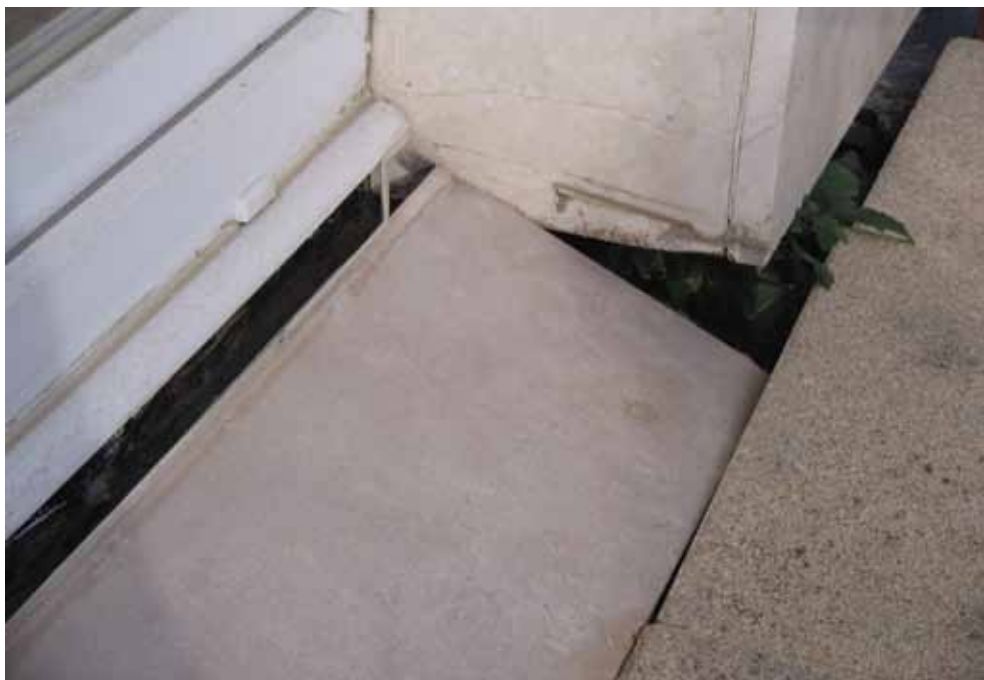
5. fénykép. Épület körüli járda és csatlakozó kő „küszöb” megsüllyedése (fotó: TE)

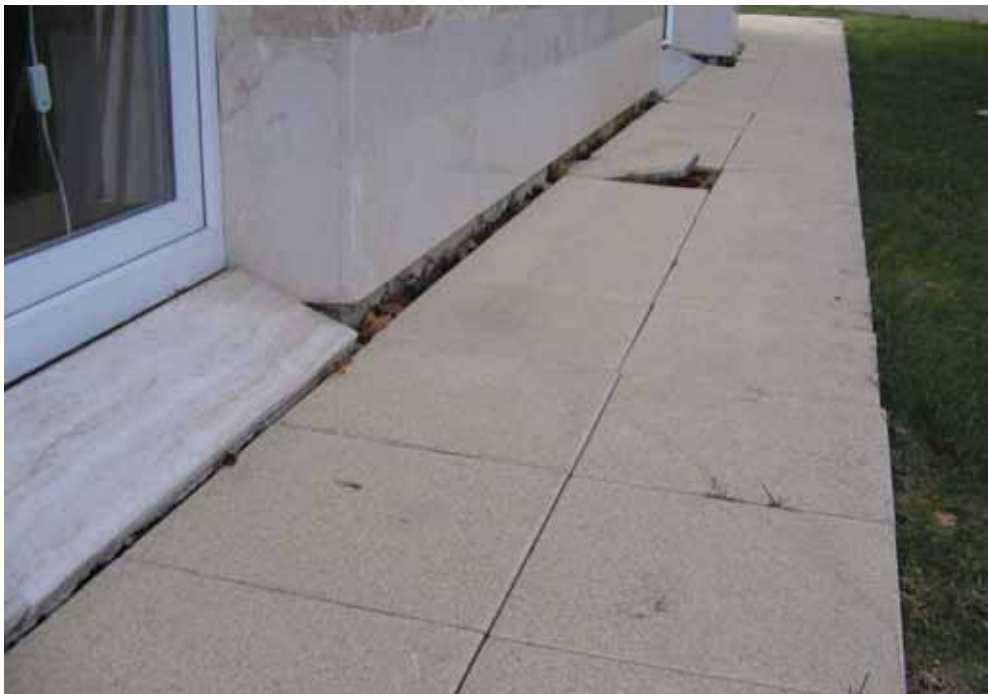
7. fénykép. Elemekből rakott járda süllyedése (fotó: TE)

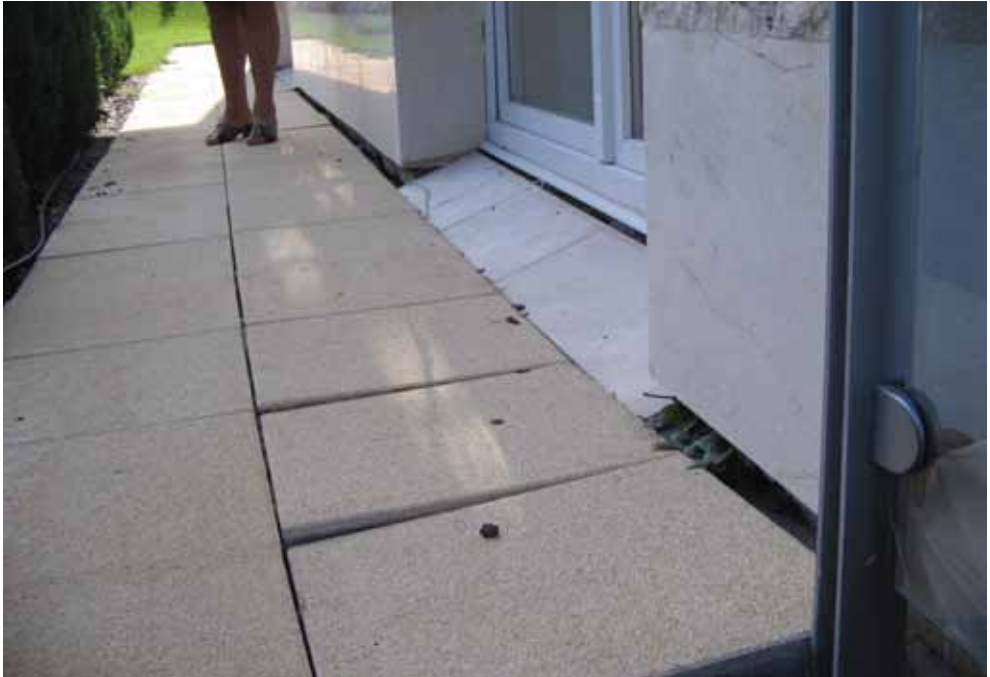
8. fénykép. Elemekből rakott járda lapjainak süllyedése. A homlokzati kőburkolat méretrendjéhez illesztett kőlap küszöb eredetileg vízszintes helyzetű volt (fotó: TE)

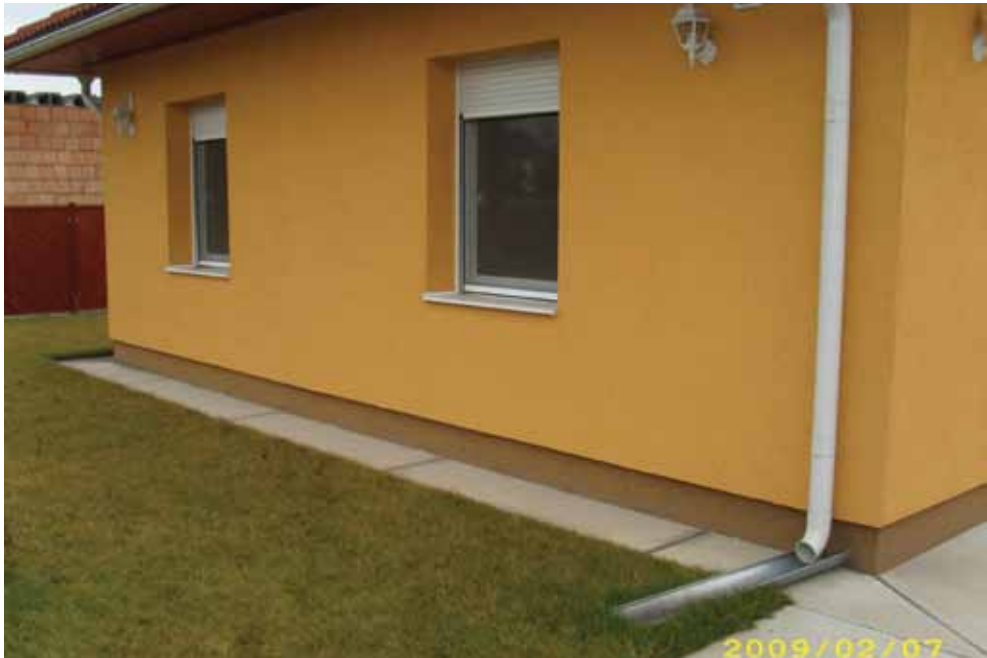
A probléma ott jelentkezett, hogy (bár a lábazon volt 1 réteg bitumenes szigetelés, és 3 cm extrudált polisztirol hab) a járda sávjában összegyűlő és megálló csapadékvíz a lábazati hőszigetelő táblát alulról megkerülve bejutott a hőszigetelés mögé, és konkrét nedvesedést ugyan nem okozott, de a lábazatfelület folyamatos hűtésével hőtechnikai problémát – hőhidat – képzett, melynek következtében az épület lábazati sávjában a szobák fala a felületi párakicsapódás miatt folyamatosan nedvesedett.

9. fénykép. A járda szintje alacsonyabb a terepszintnél, és közel azonos a belső padlószigetelés síkjával (fotó: TE)

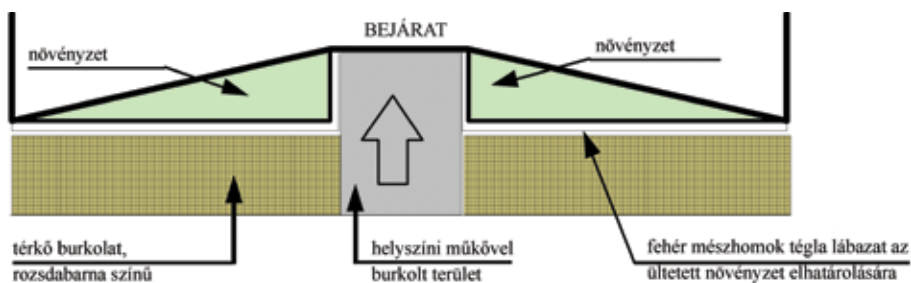
- A növényzetet határoló lábazati falak, valamint a teljes burkolat külső, terep felőli éle erősen megsüllyedt (a süllyedés átlagos mértéke a 10 cm nagyságrendet meghaladja); a lejtés különösen a bejáratnál szemközt állva bal oldalt lévő virágágy nál érzékelhető.

Az átázott, kiüregelődött talaj süllyedése együtt járt az épülethomlokzathoz csatlakozó járda és térburkolat, valamint a virágágyást határoló lábazati falak süllyedésével. A süllyedések nem egyenletesek, hanem a homlokzati falhoz csatlakozó burkolati vonalak mentén, a csatlakozás fizikai minőségének függvényében változóak, de mindenképpen kisebbek (és inkább szögforgás jellegűek), míg a főfallal átellenes, terep felőli oldal mentén lényegesen nagyobbak.

- Helyreállítandó a burkolatok, járdák és lábazati fallal határolt virágágyások eredeti geometriája, illetve alternatív megoldásként legalább a meglévő szituációt kell konzerválni, és meg kell gátolni a további alakváltozásokat.
- Meg kell gátolni a burkolatok alatti mintegy 2-3 m mélységű eliszapolódott talaj további roskadását, kimosódását, meg kell gátolni a víz hozzájutását.
- Tömör, szilárd, stabil, balesetmentes megtámasztást kell biztosítani a járdák és burkolatok számára, akár a jelenlegi geometriával maradnak, akár helyreállításra kerülnek.
- Biztosítani kell a felszíni vizek távortartását a károsodott, illetve helyreállított területektől.

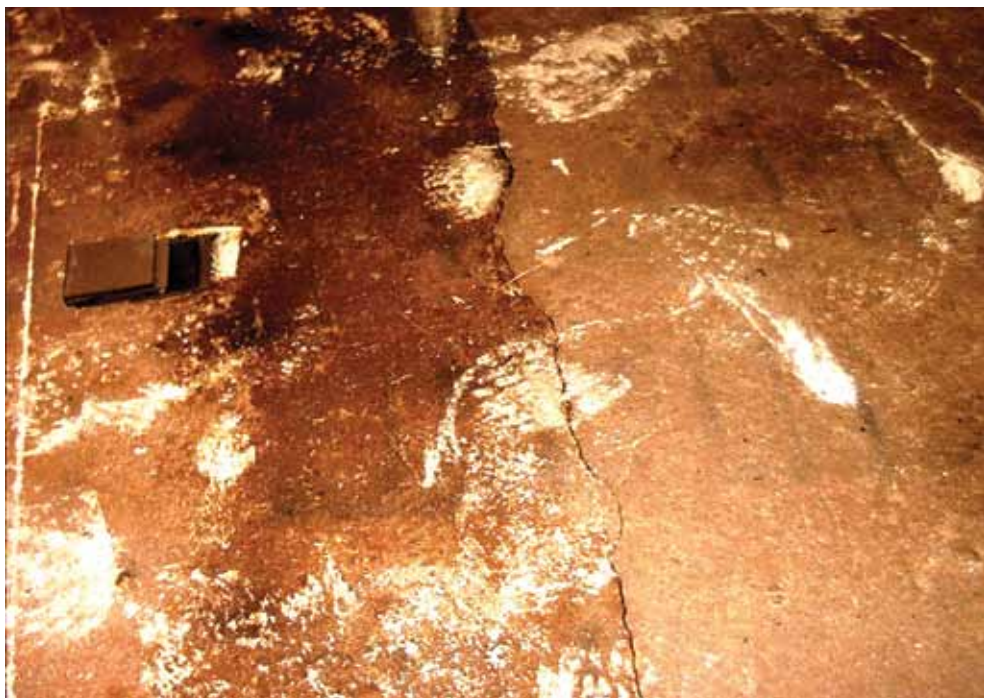
1. fénykép. Vonal mentén megrepedt betonpadló

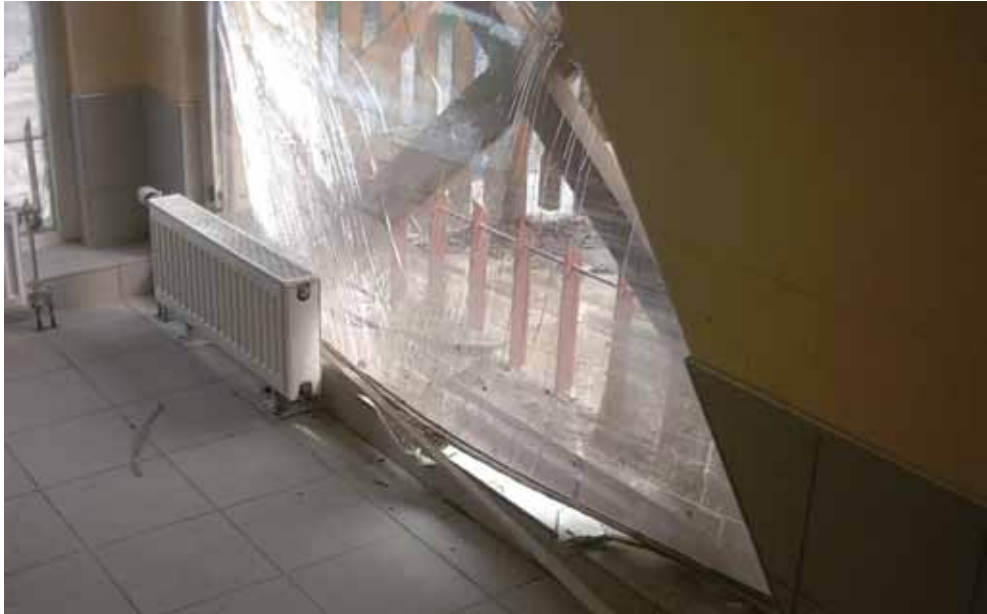
2. fénykép. Víznyomás által benyomott biztonsági üvegtábla

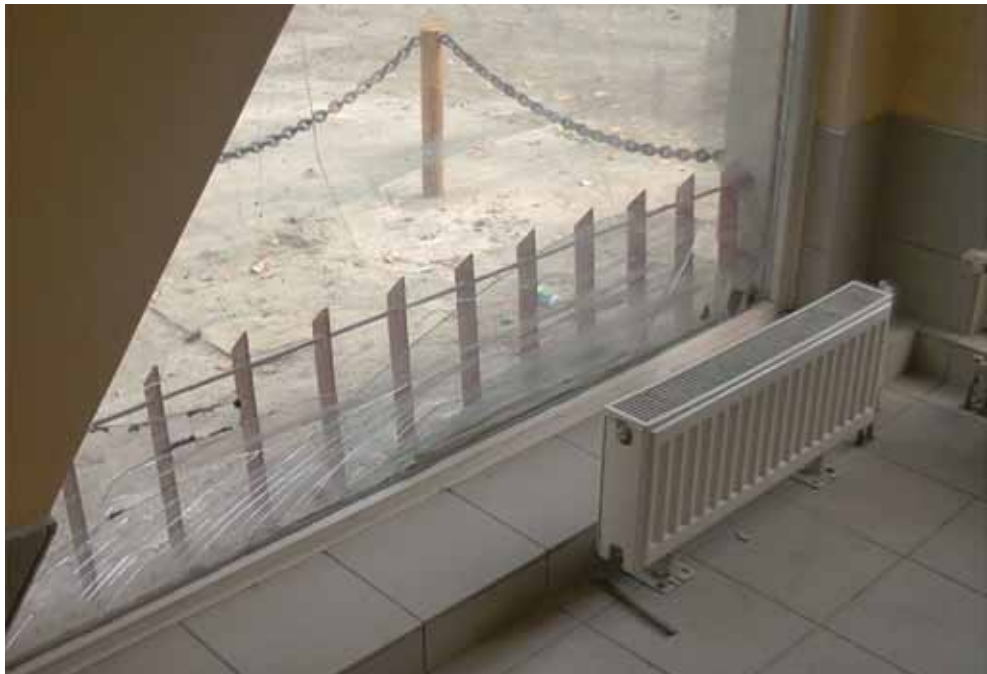
3. fénykép. Víznyomás által megroppantott biztonsági üvegtábla

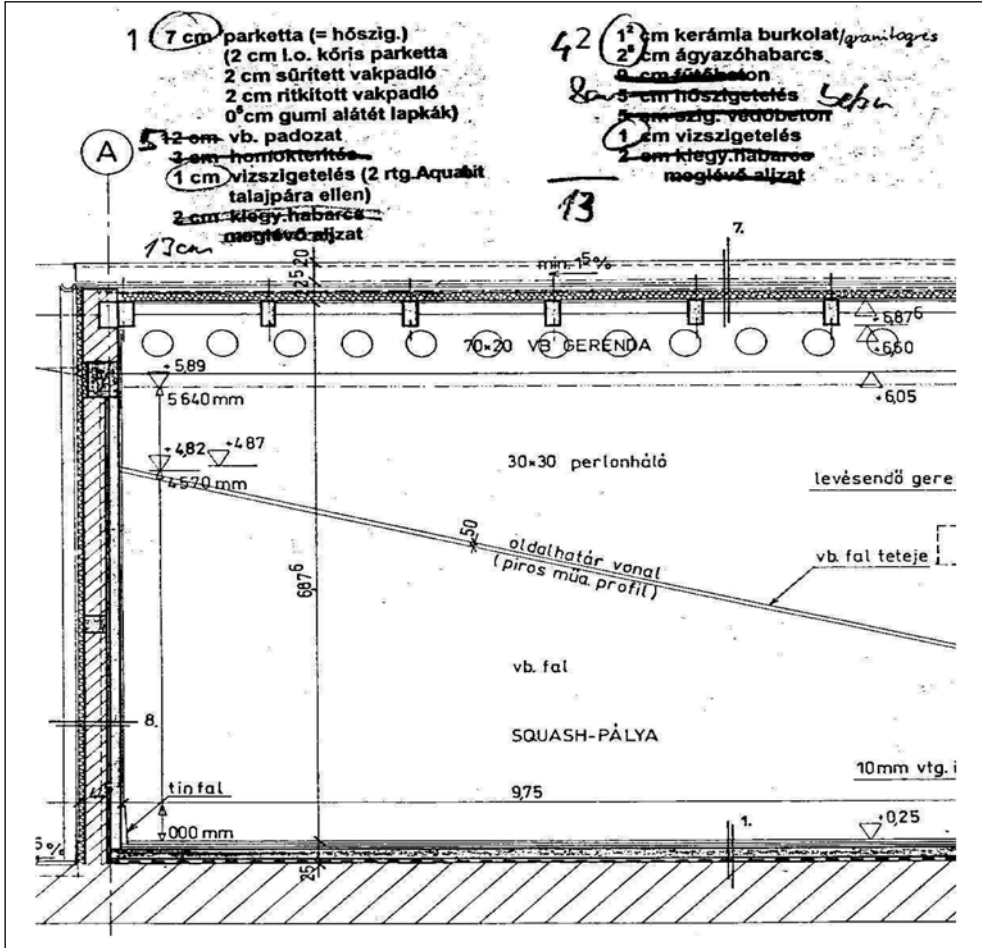
E rétegszerkezet is csak leterhelő önsúlyával képes árvíz esetén a padlóbeton törését és feluszását megakadályozni. A **megengedett vízoszlopmagasság**, amelyet a szerkezet elviselni képes, kb. 16 cm a szigetelés síkja felett, azaz **kb. 3 cm a padlóburkolat síkja felett!!**

2. ábra. Az eredeti terv rétegszerkezetének módosítása

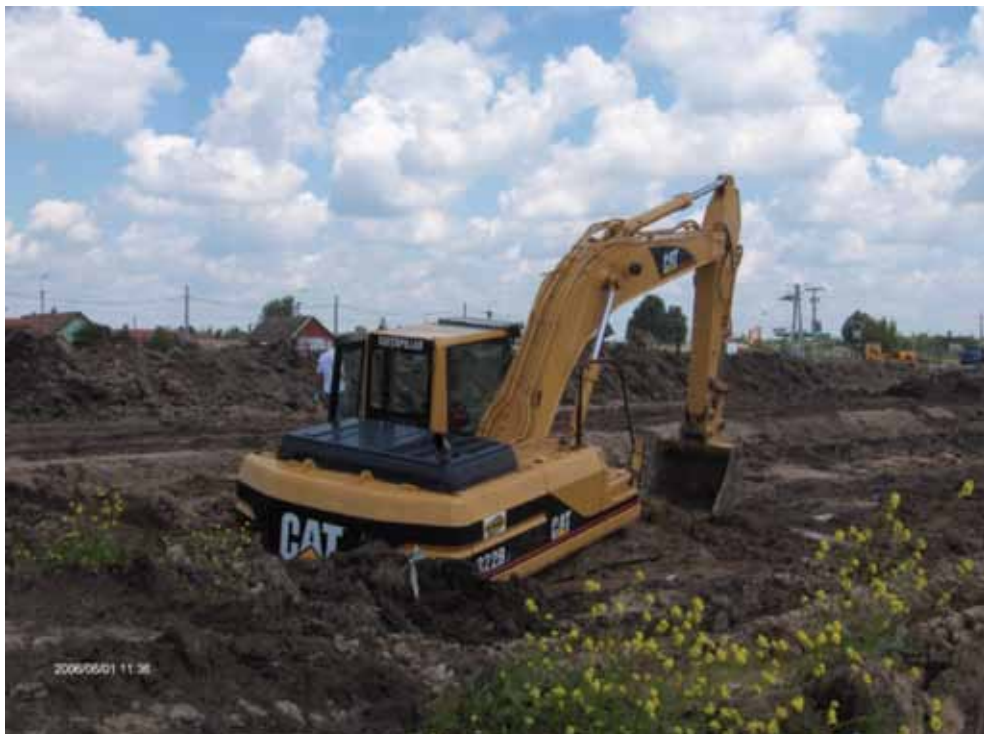
3. fénykép. Lánctalpas kotrógép, elmerülve a sárban a munkaterületen. 2006. 06. 01.

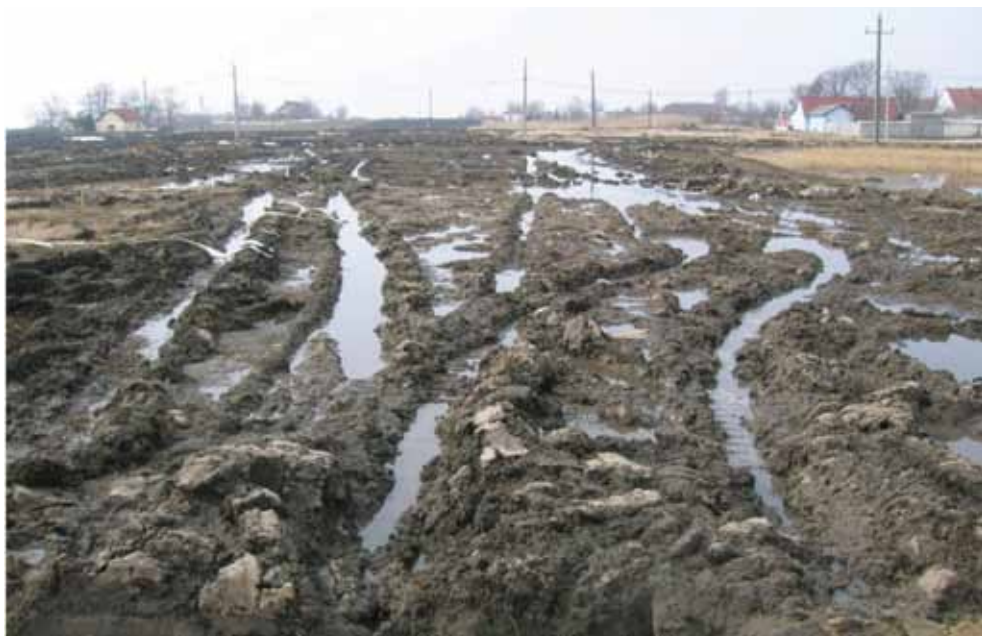
4. fénykép. Talajvíz a parkoló útjának területén. 2006. 03. 16.

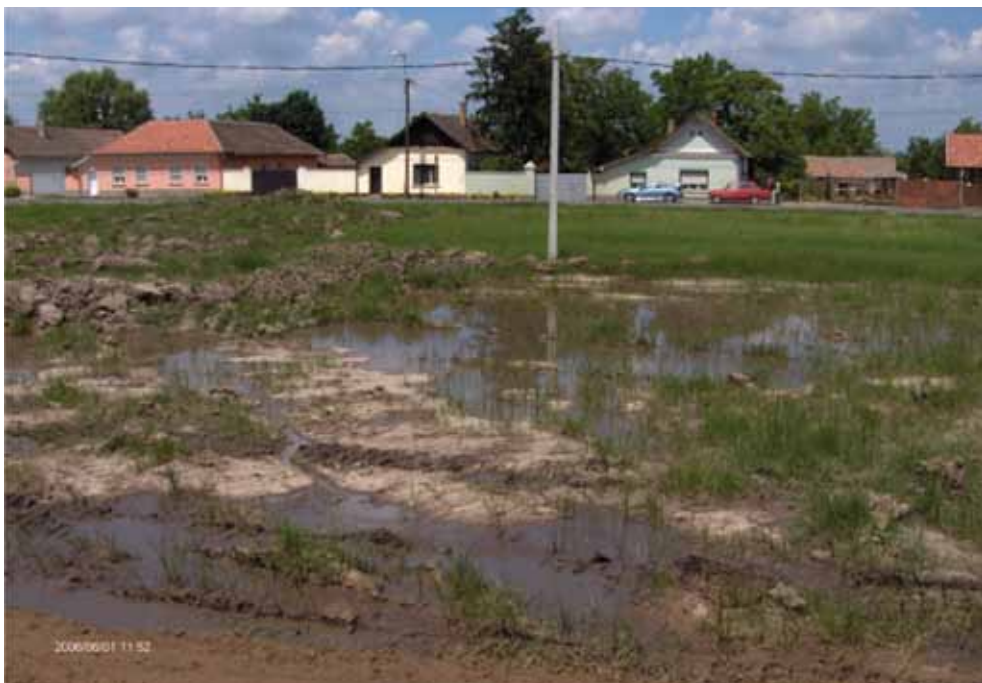
5. fénykép. Tereprendezés talajvízben. 2006. 06. 01.

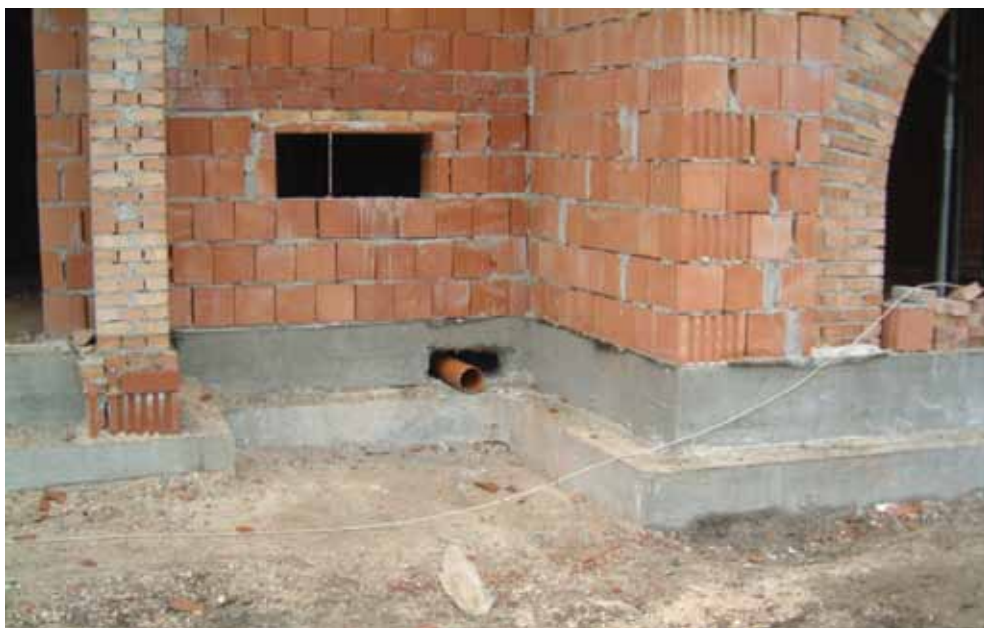
5. fénykép. Építés közbeni felvétel: csak falszigetelés készült (a szerző felvétele)

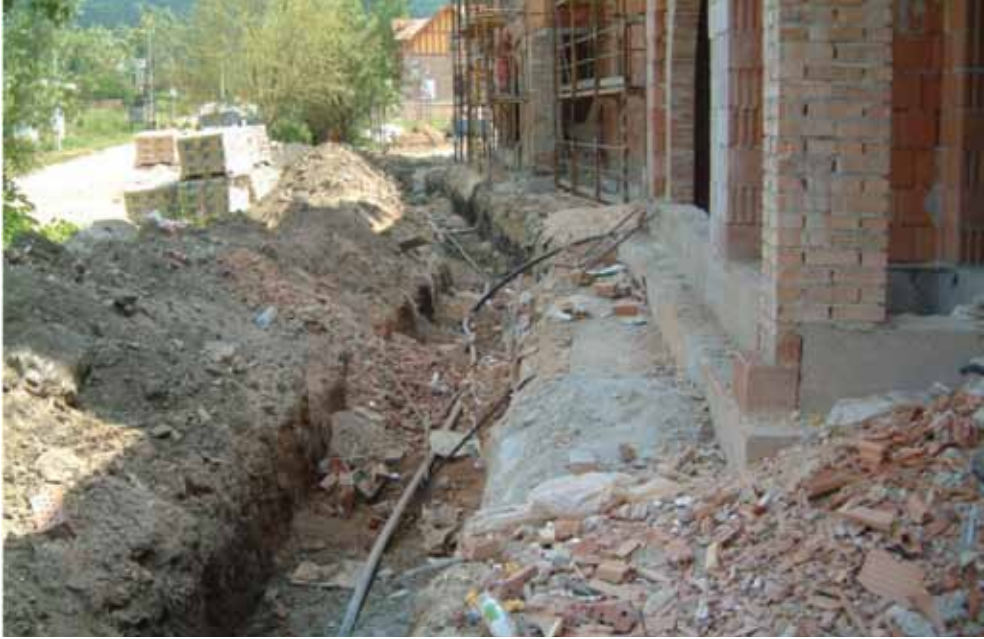
6. fénykép. Építés közbeni felvétel: még nincs szigetelés (a szerző felvétele)

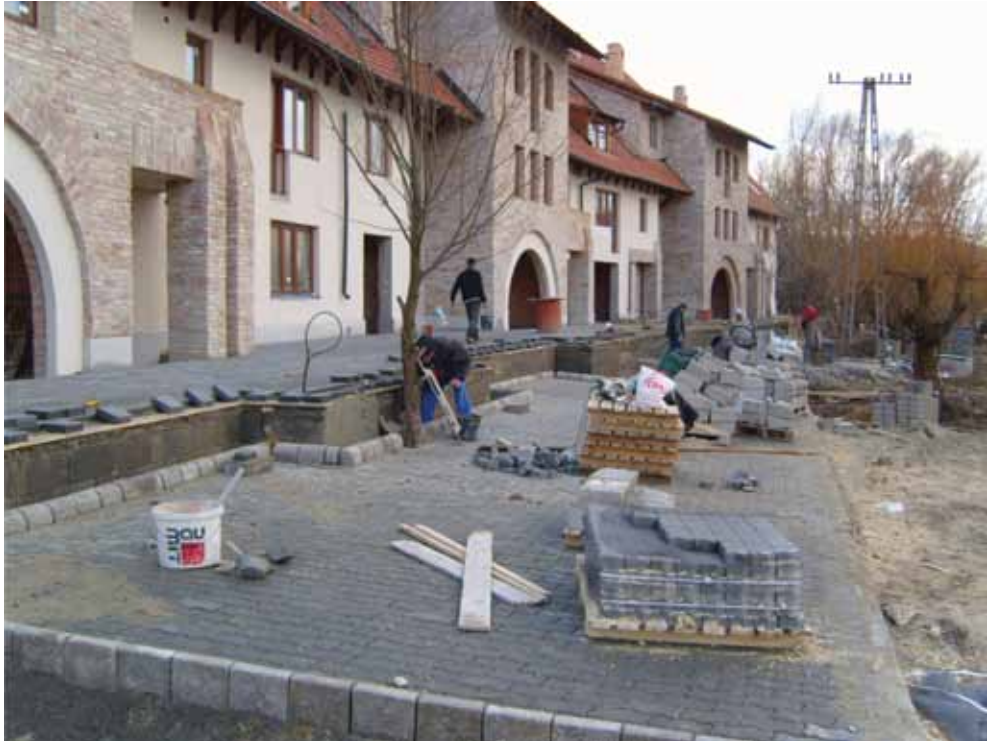
7. fénykép. Építés közbeni felvétel: a földszinti teraszok alatt – előtt nincs szigetelés, de a végső felületképzés készül (a szerző felvétele)

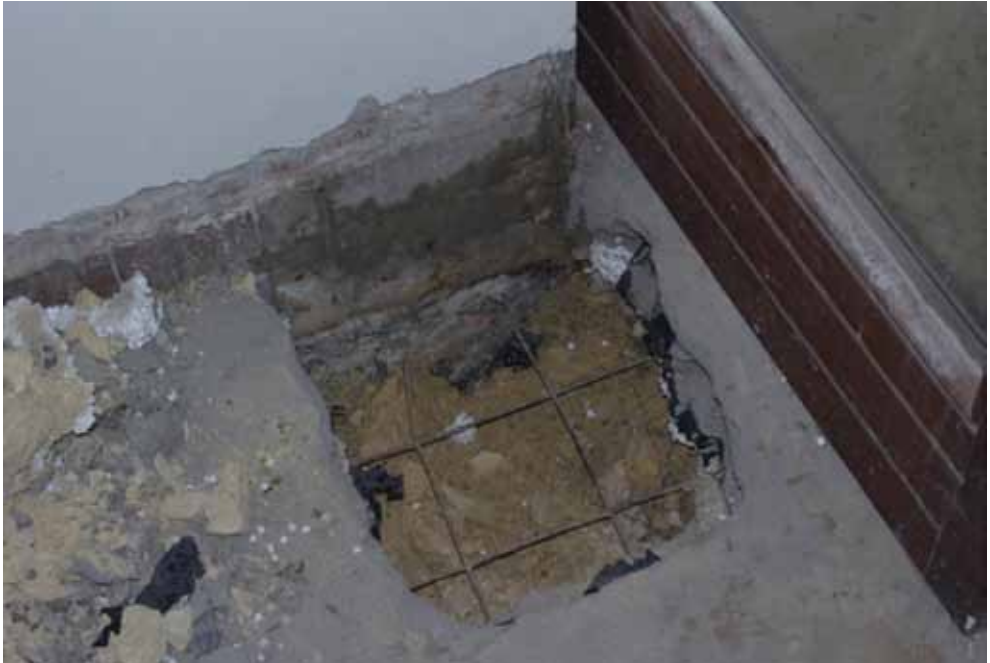
8. fénykép. A belső falnedvesedés és feltárás az A01 lakásban (a szerző felvétele)

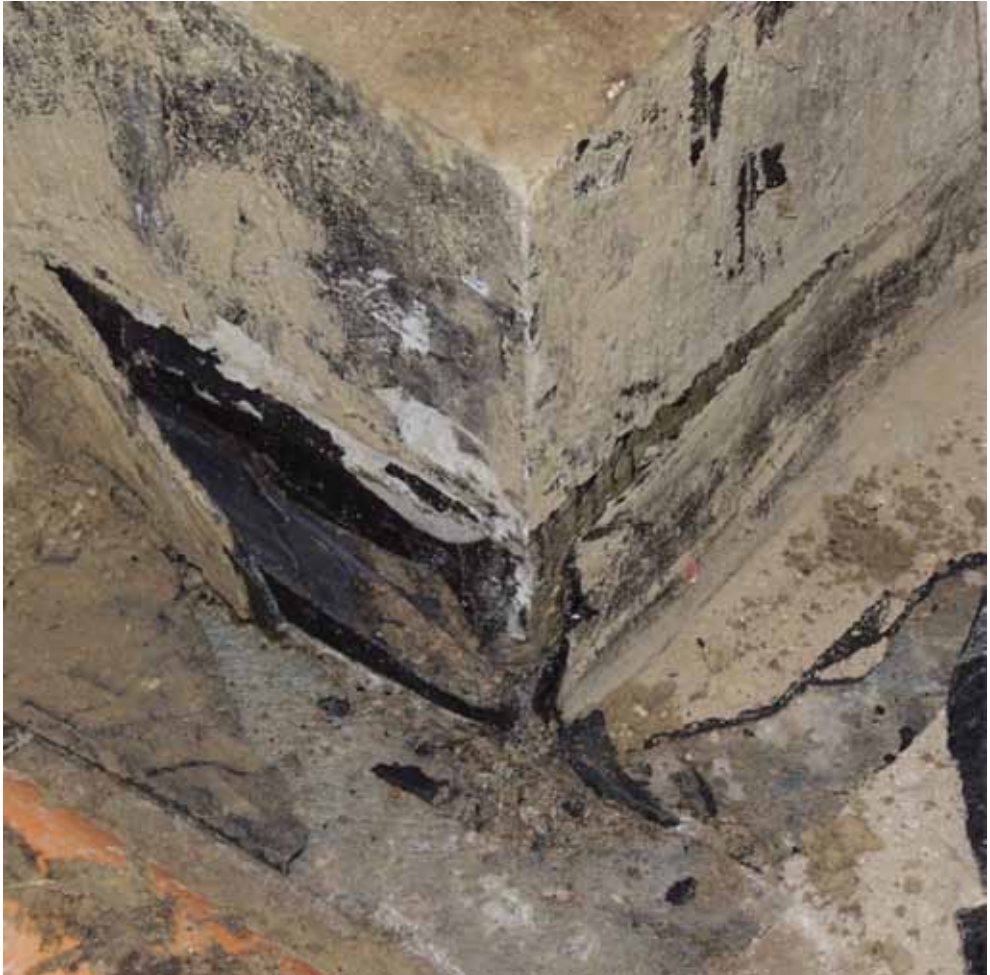
9. fénykép. A szigetelés és toldásának hibái (a szerző felvétele)

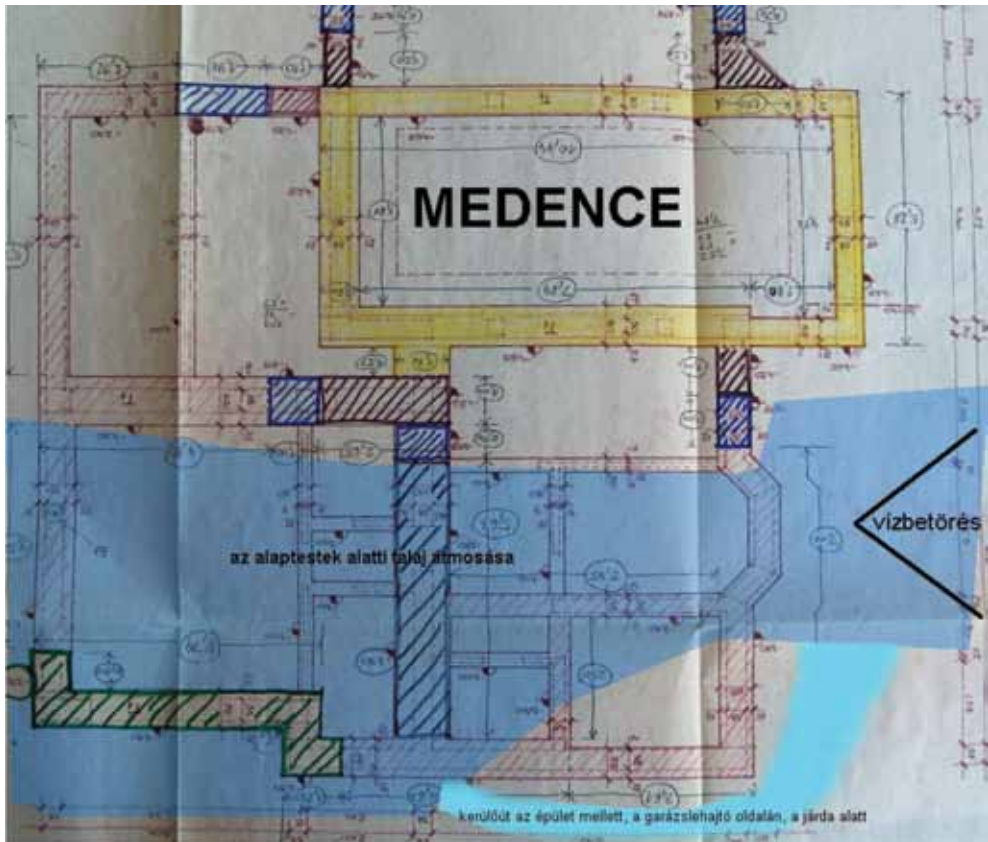
1. ábra. Az alapozási terv és a vízbetörés összefüggései

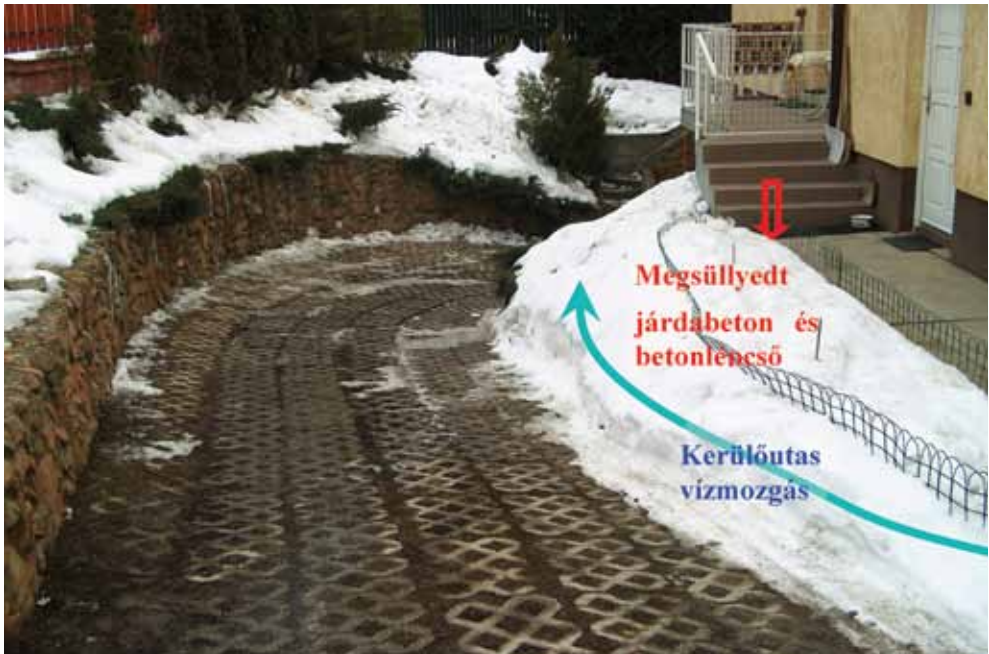
2. fénykép. Az elemekből rakott garázslejáró és az épület körüli járda megsüllyedt, megbillent betontáblái, melyek a járda alatti földfeltöltés roskadását, tömörödését jelzik

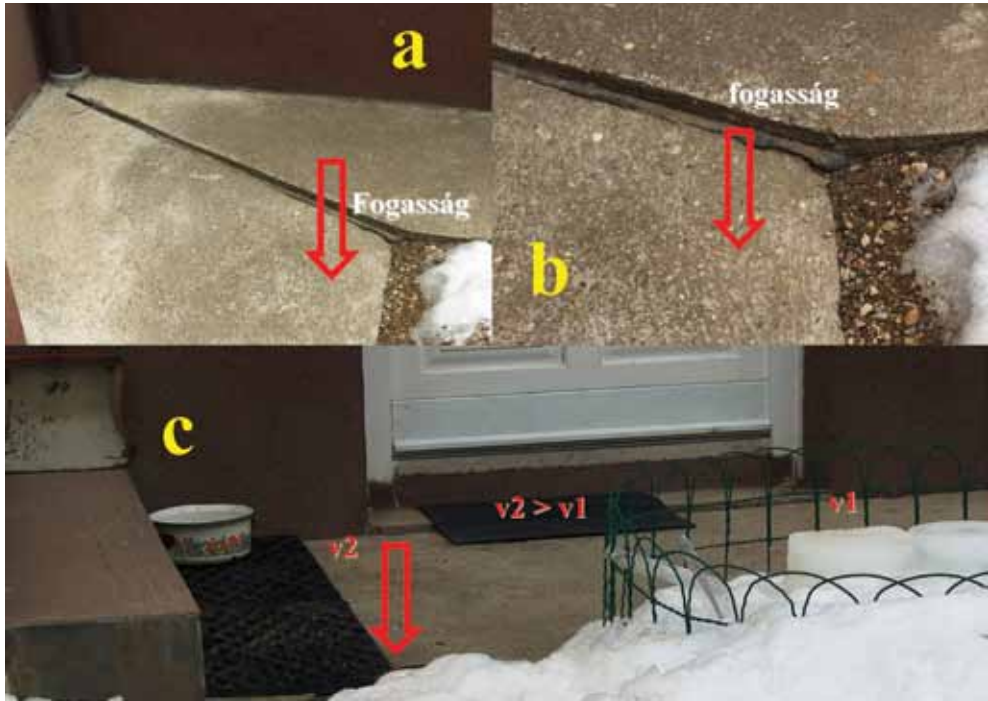
3. fénykép. Az épület körüli járda betonlapjainak elfordulása, a csatlakozó lapok közötti fogasság kialakulása azok egyenlőtlen süllyedését, tehát a járda alatti földfeltöltés roskadását, tömörödését jelzik
