Szakértői esettanulmányok az építőipar területéről

Talajközeli szerkezetek károsodása

Dr. Tóth Elek DLA egyetemi docens

Szende Árpád igazságügyi szakértő

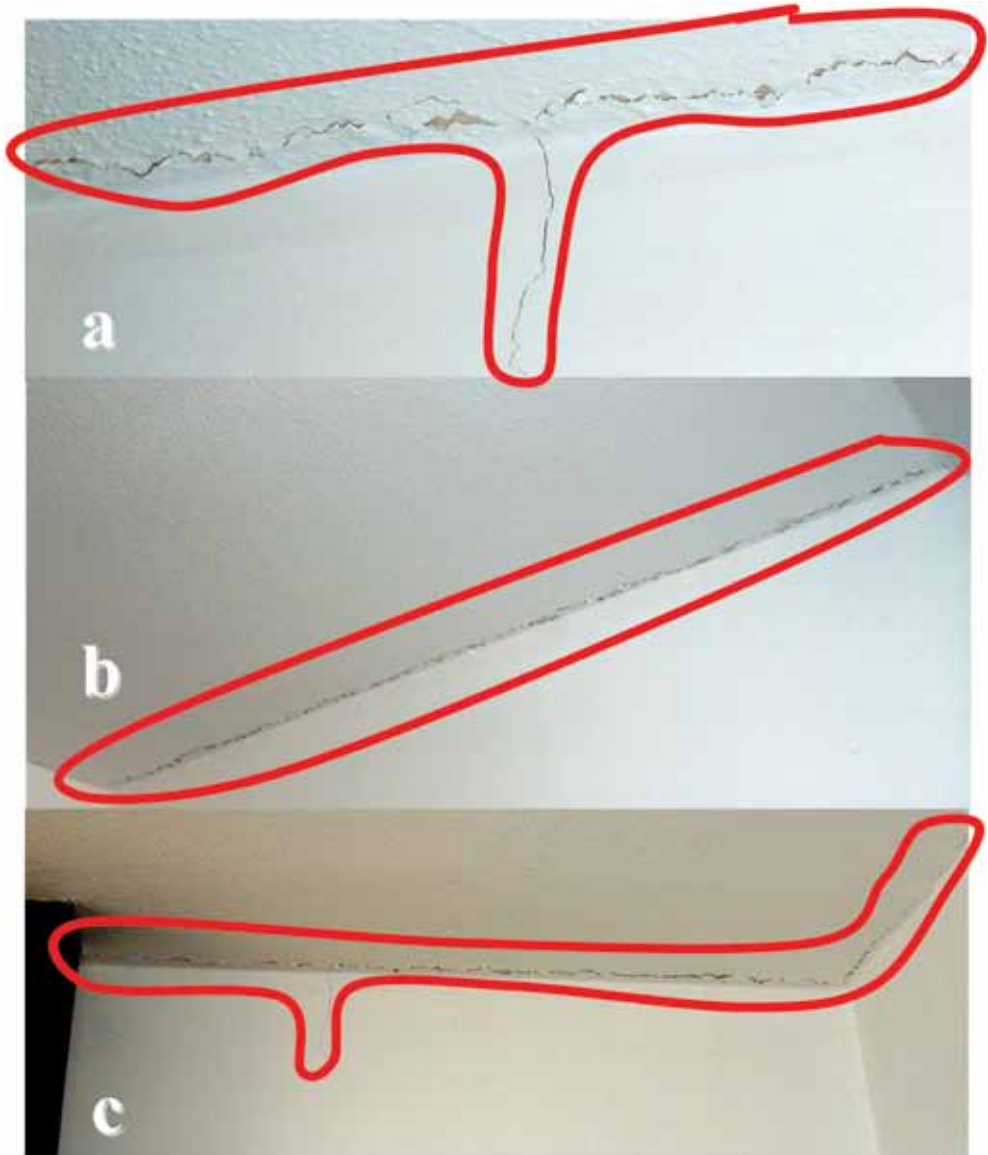
5. fénykép(sorozat). A tetőtéri középső közlekedő határoló falainak mennyezeti csatlakozásánál kialakult elmozdulások és a mozgást jelző repedések

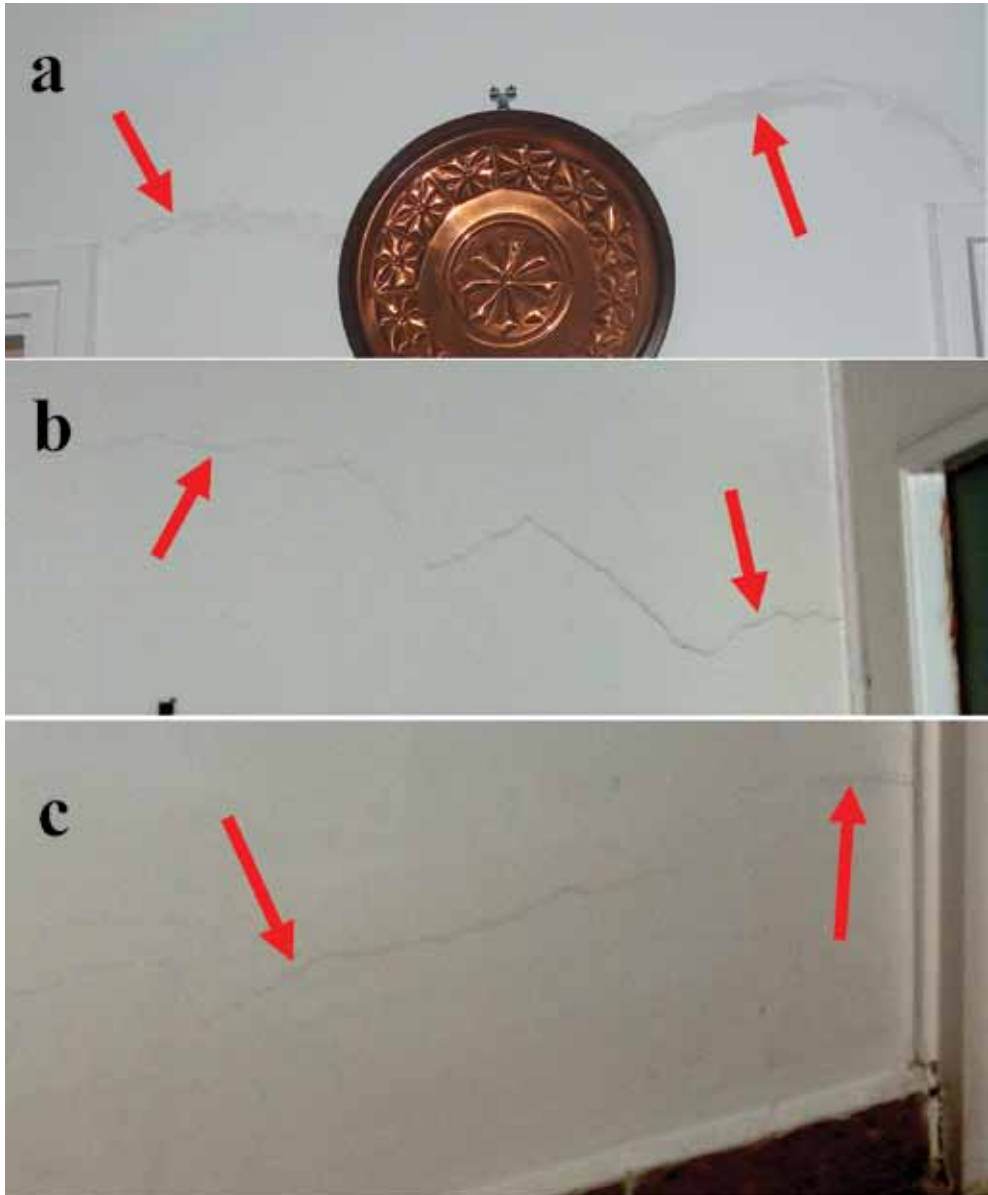
6. fénykép(sorozat). A tetőtéri középső közlekedő határoló falain látható vízszintes repedések, melyek a földem középső részének lehajlását (elmozdulását) jelzik

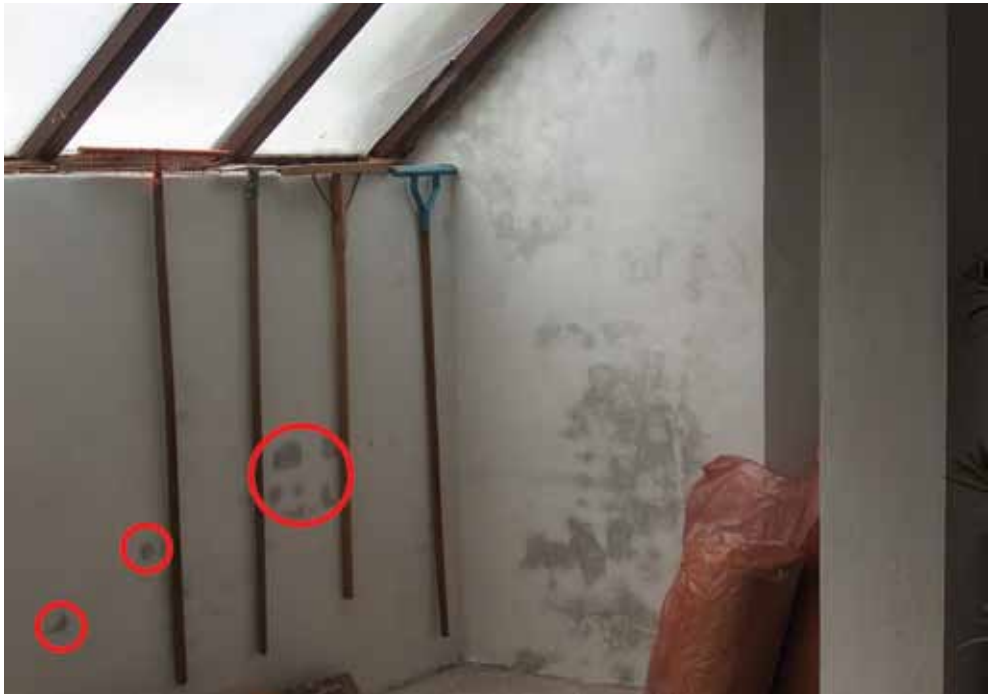
11. fénykép. A medencetér oldalfalának vizesedése – oka: a teraszburkolat, illetve a földdel érintkező külső falak vízszigetelésének meghibásodása

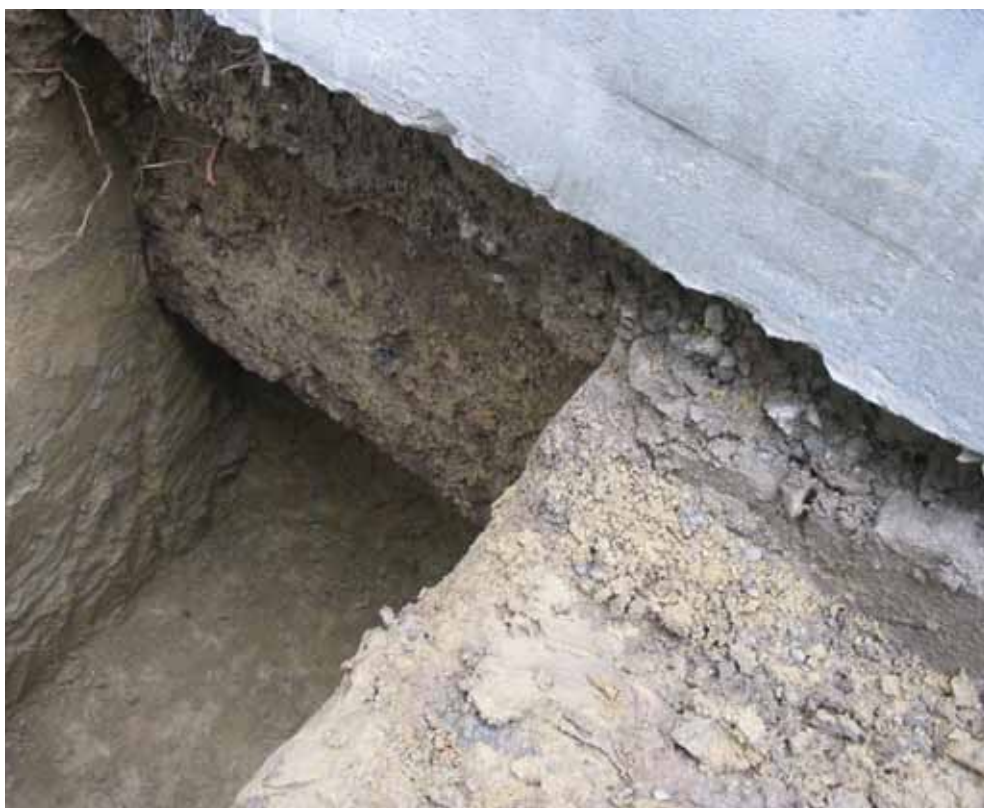
1. fénykép. A délkeleti homlokzat déli sarka közelében készített alapfeltárás. A beton alaptest minősége meglehetősen gyenge, fészkes, porózus, de alaptörés vagy repedés a feltárásban nem látható. (A felperes által készített felvétel 2005. 04. 20-án)

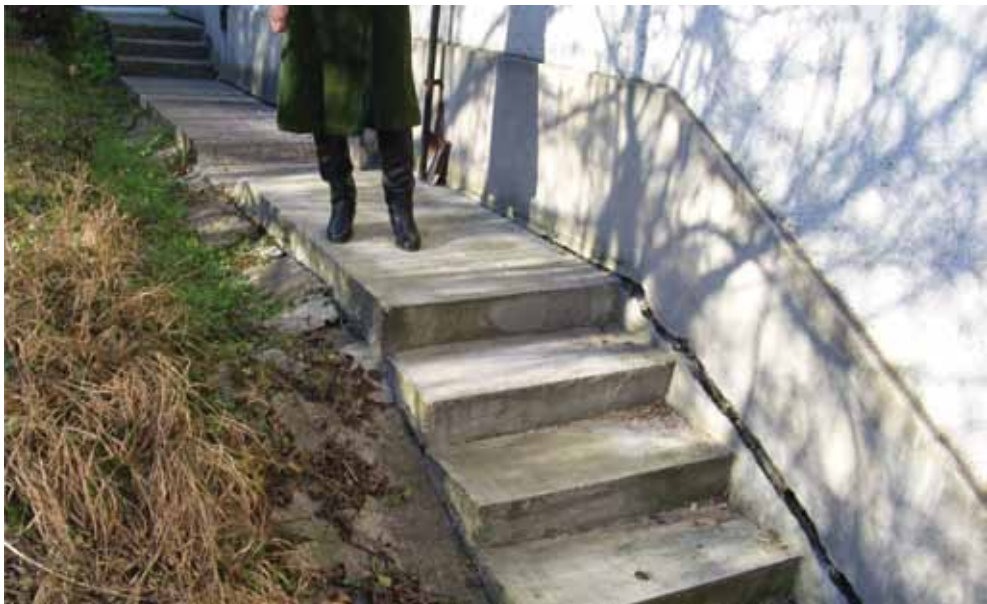
7. fénykép. A felperes által készített új járda és lépcső, szivárgó és övárok nélkül, az 3/3.5. és 3/3.6. fényképek tanúsága szerint tömörítetlen agyagos visszatöltésre, kavicságyazat nélkül visszaépítve. Állapota ma, 3 év után valamivel rosszabb, mint az eredeti több évtizedes meghibásodott járdáé (l. a fénykép háttérben) – a szakértő felvétele 2008. 01. 31-én.

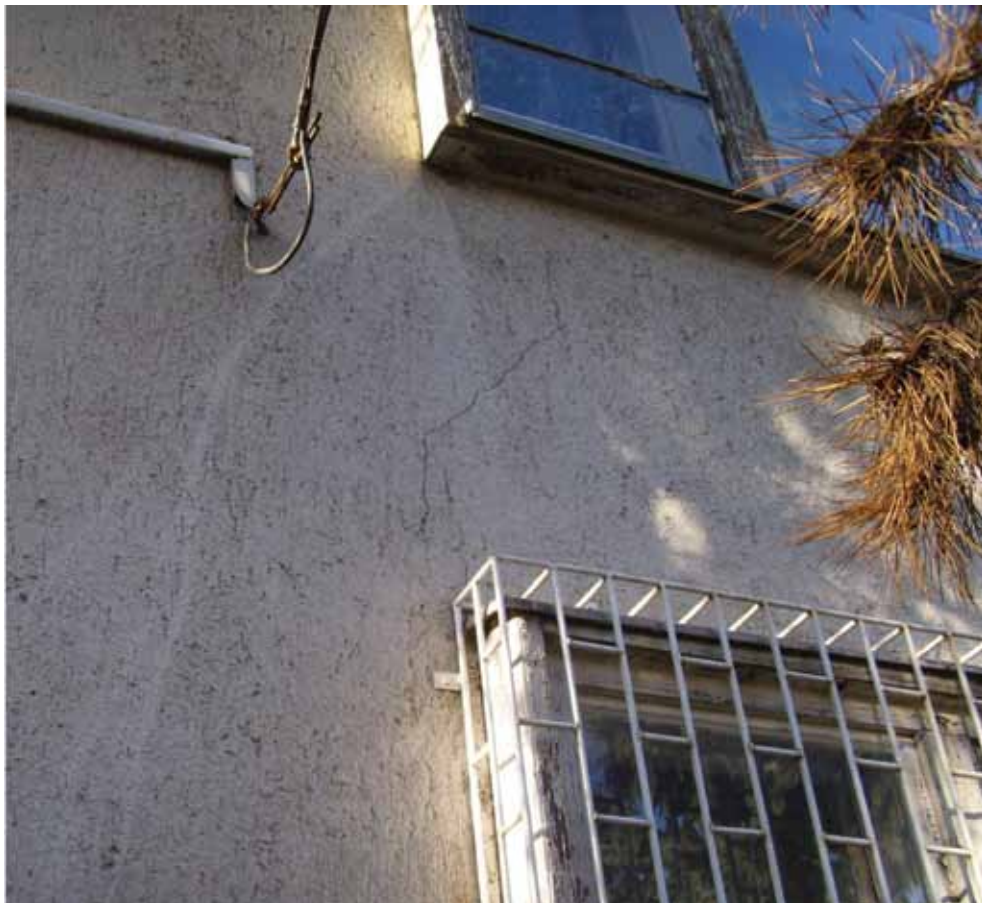
10. fénykép. A délkeleti homlokzat déli épületsarkához közeli ablak felső sarkából kiinduló, a homlokzat közepe felé emelkedő ferde vakolatrepedés, mely a felújítás során nem került kijavításra.

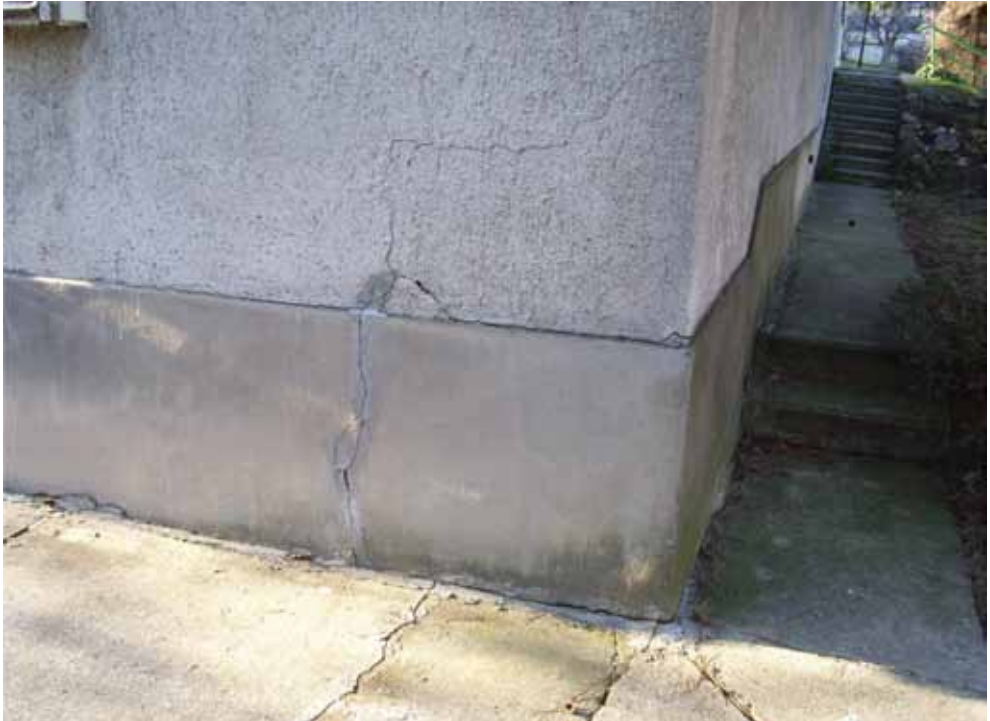
11. fénykép. A délkeleti homlokzat keleti sarka, melyen valóban a sarok süllyedésére utaló vakolatrepedések láthatók, ezekről azonban a vakolat leverése nélkül nem lehet megállapítani, hogy szerkezeti repedéssel járnak-e együtt, vagy a járda és lábazatvakolat süllyedése és elfordulása által kiváltott vakolatrepedésekről van-e szó. (Ez a sarok az, amelyet az 1984-es szakvélemény mint rosszul alapozott, potenciális veszélyhelyzetben lévő épületsarkot említ.) A repedések megnyílásának nagyságrendje azonban a hiba felismerése óta eltelt közel 25 évet figyelembe véve nem ad okot életveszélyes helyzet kialakulásának előrejelzésére. (2008. 07. 31.)

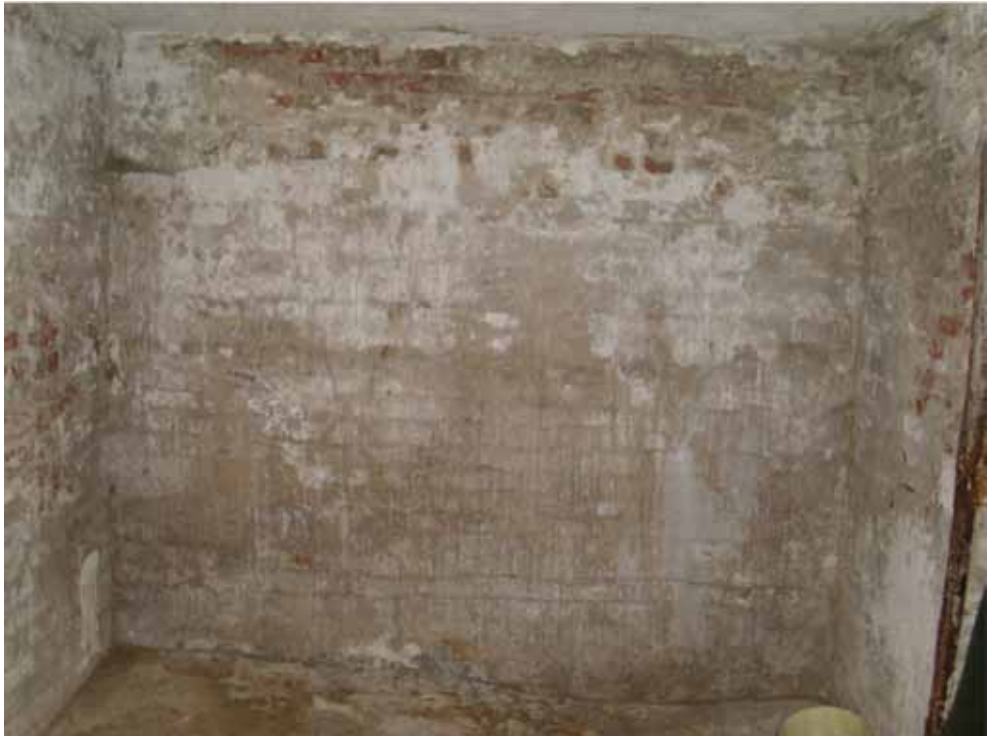
12. fénykép. Az épület északi pincefalán megfigyelhető a járdaszint magassága alatt a lecsorgó víz nyoma. A pince oldalfalai mindenütt nedvességtől terheltek. A vizesedés csökkenése az épület körüli járda elbontásával és szakszerű újraépítésével, továbbá a hegyoldal felől érkező felszíni víz övárokbán, illetve szivárgótestben való összegyűjtésével és az épület falától való elvezetésével oldható meg. (2008. 01. 31.)

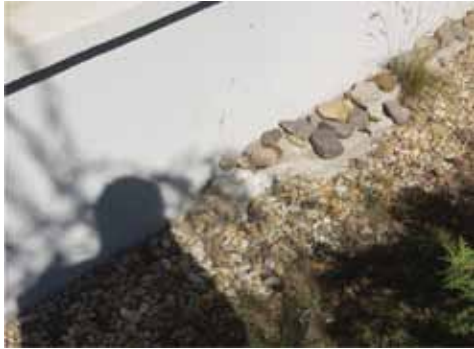
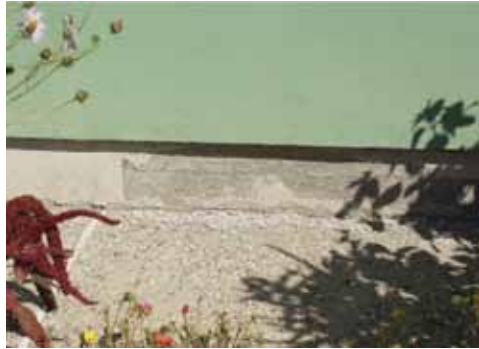
9–10. fénykép. Lábazati betonrepedés, valamint a 2 mm-es habarcsréteg és hiánya

Lábazat nem készült, megfelelő fagyálló lábazatról nem is beszélve. A teraszon készült egy 30/5 cm-es lábazat. Megállapítható, hogy ezen lábazati elemeknek mintegy 25%-a már elvált a faltól, aminek az oka hőmozgás, azért mert sem fölül, sem alul rugalmas, sav-, lúg-, UV álló fuga nem készült, alul fuga egyáltalán nem. A terasz egyik oldalán teljes mennyiségben lejött a lábazat, a többi oldalon pedig semmi nem készült. A falon az alapvakolat készült el, egy simítás, amire a lábazatot lehetett volna felragasztani. A felperes szerint a műleírásban Terranova vékony lábazati vakolat készült volna, de sem ez, sem a megállapodásban vállalt kerámia lapburkolat lábazat nem készült el.
