Johan villa

4. Helyszíni szemle ismertetése

A helyszíni szemle összegzése

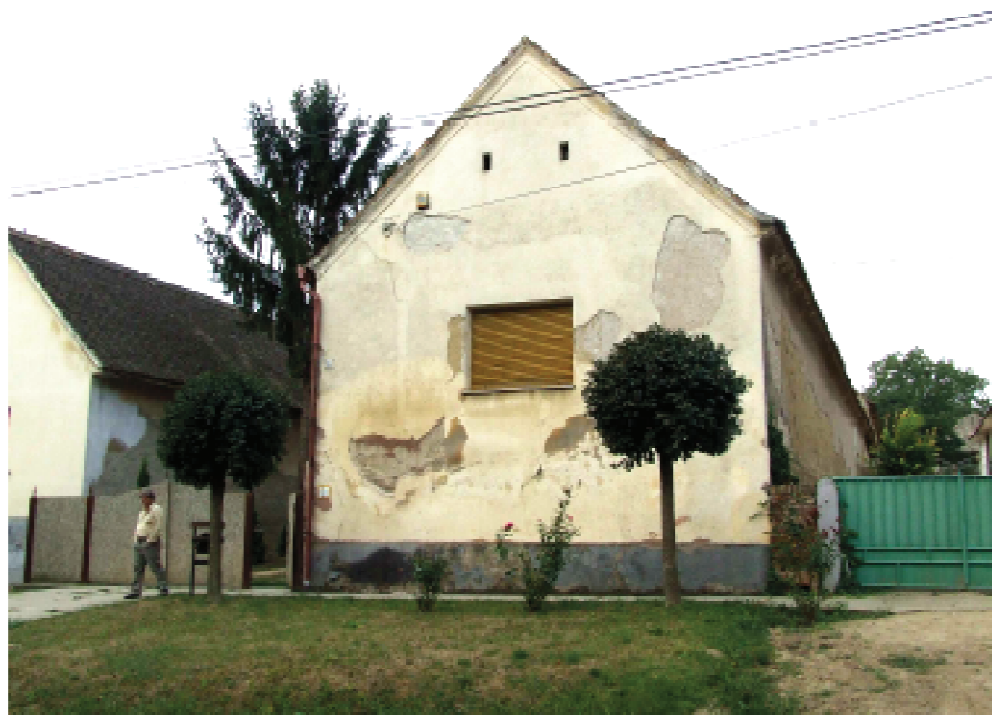
Áttekintő kép az utcai homlokzatról (2009-09-13) – tele repedésekkel, nem újak – lásd: jkv.

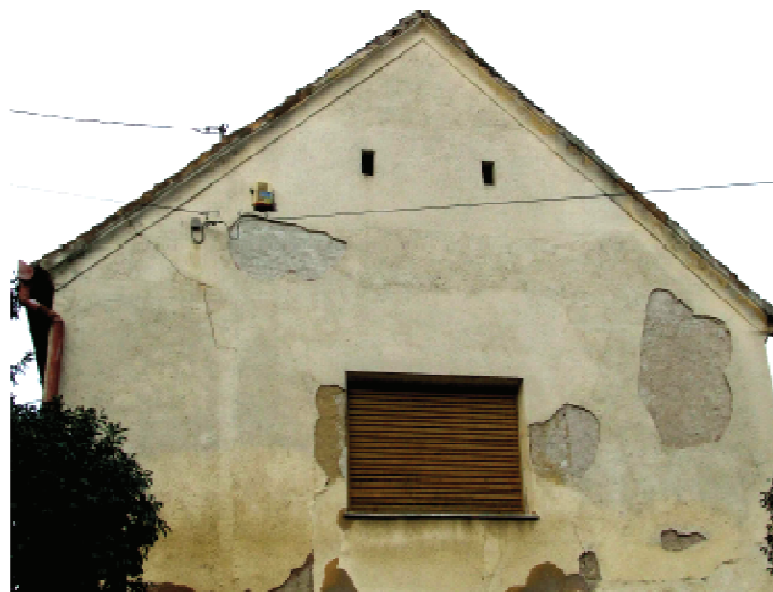
Utcai homlokzat részlete (2009.09.13.) a korábbi repedések láthatóak a homlokzaton – jkv-ben rajzolt vázlat mutatja a repedéseket

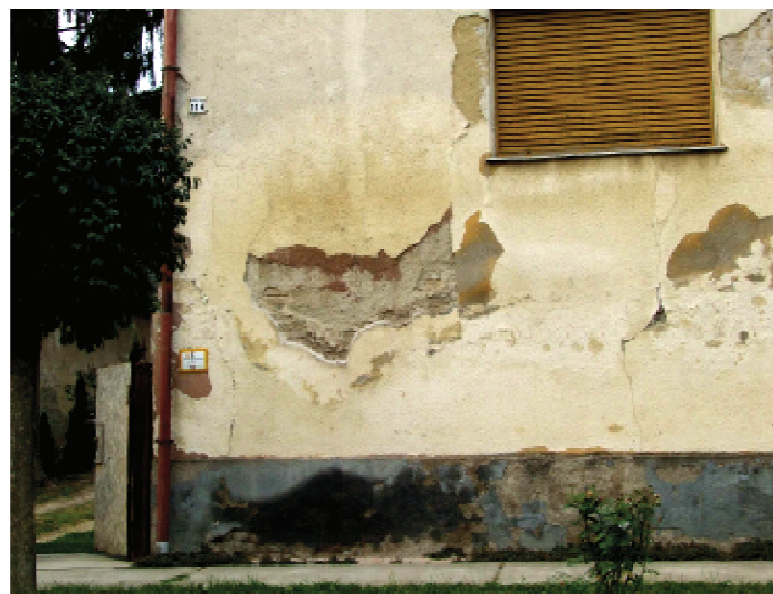
Utcai homlokzat hajszálrepedései (2009.09.13.) saroknál, ablak mellett, ablak alatt repedés, lábazaton szintén – lásd jegyzőkönyvet

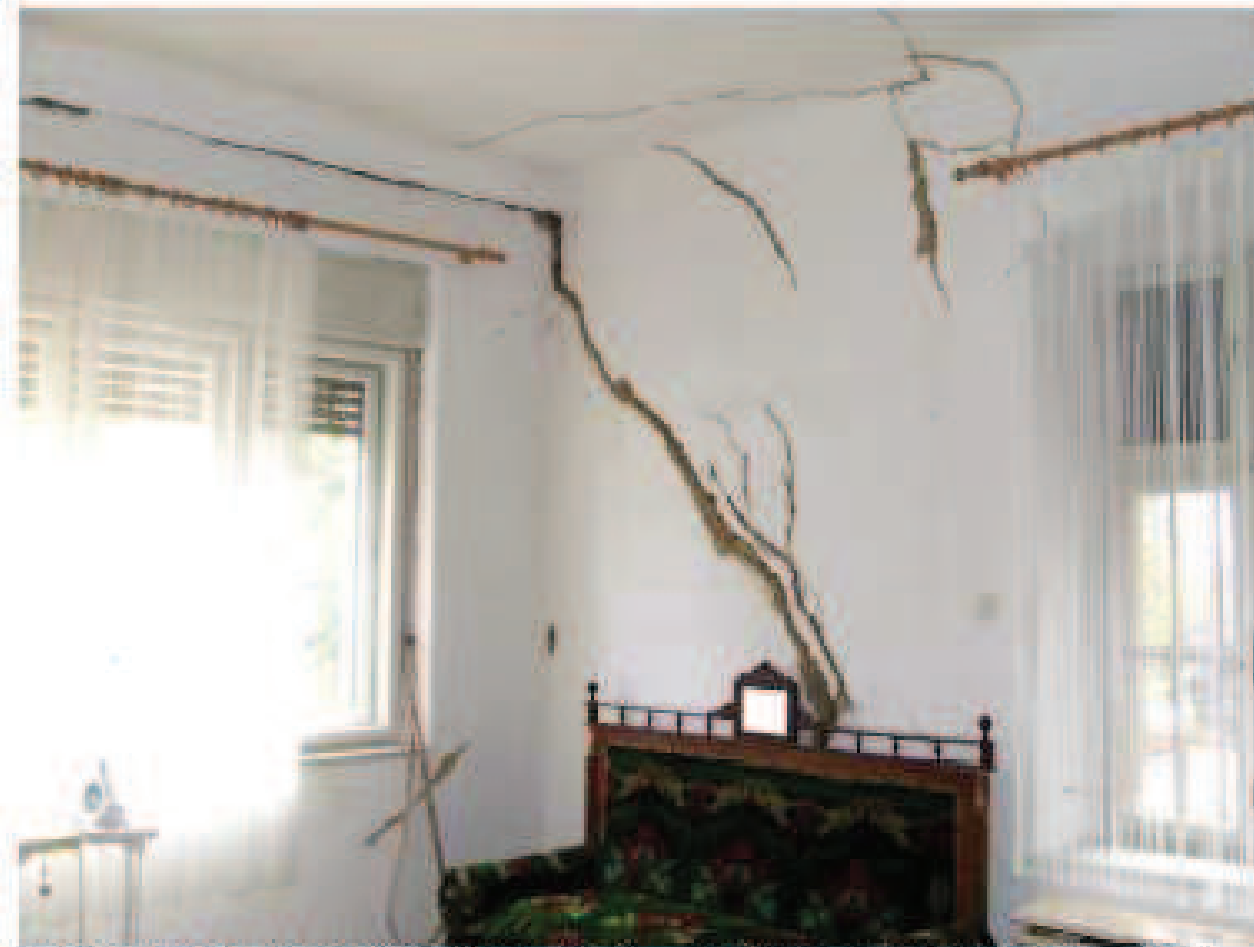
Utcai szoba déli és keleti fala (2009.09.13.) – korábban dokumentált a repedések egy része, de jóval kisebb tágassággal. Új repedések is megjelentek. A keleti fal kimozdult a függőlegesből.

az épület állapota halaszthatatlan beavatkozást kíván, meg kell erősíteni az alapozását. Részleges javítást már végeztek rajta korábban, de nem sikerült stabilizálni az állapotot, a keleti homlokzati fal továbbra is dől kifelé, növelve a mértéket egyre veszélyesebb pozícióba kerül.

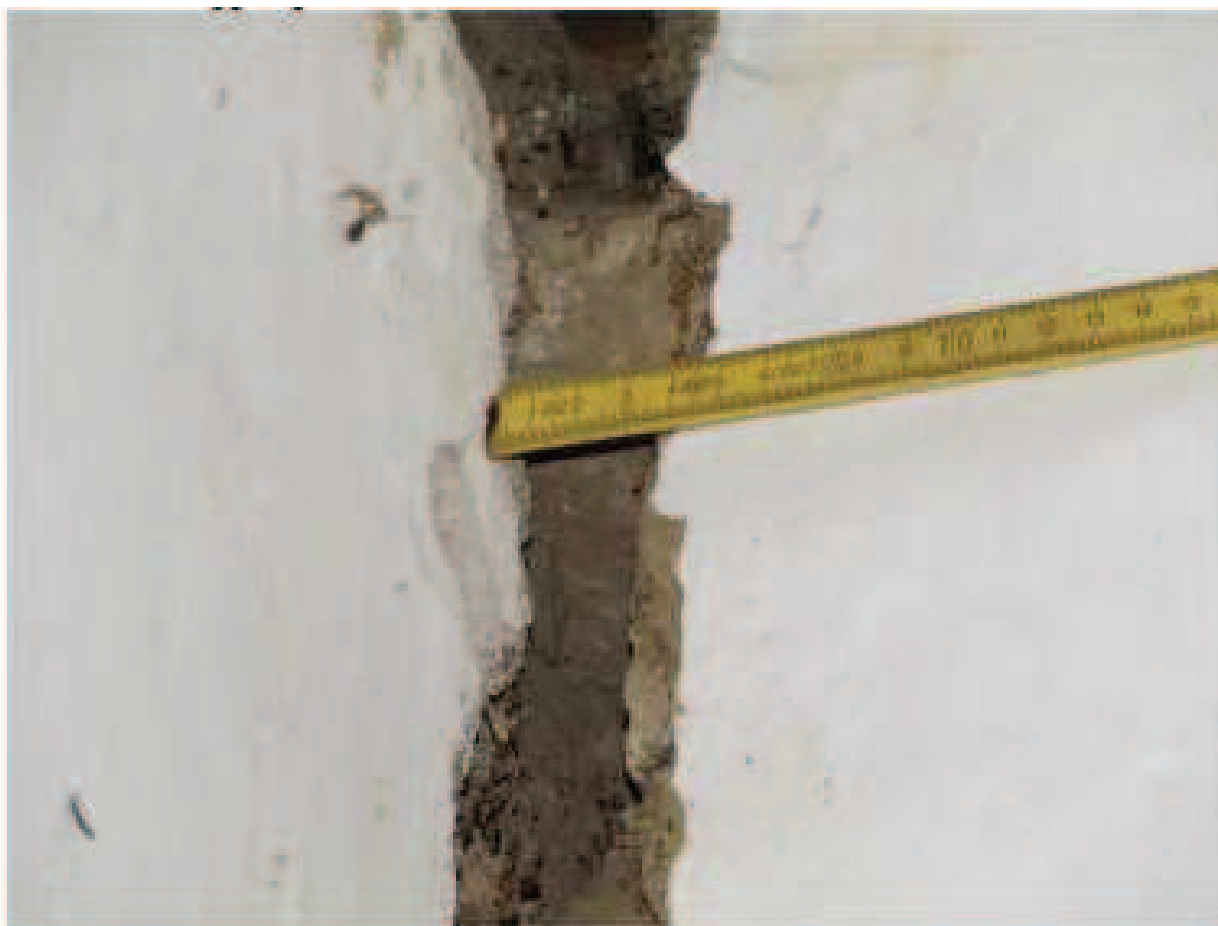
Első szoba – tágasságmérés a süllyedési repedésen (2009.09.13.) nőtt a tágasság (45 mm)

Kétségtelen tény, hogy a repedések tágassága nőtt a kiinduló állapotfelmérés óta, különösen az első szobában.

Valószínűleg a fal két eltérő anyagú rétege nem lett szakszerűen összeépítve, külön dolgoznak ezek.

Ezt a feltételezést támasztja alá a 26. oldalon szereplő fotó, melyen repedétágasságmérés látható. A fotót részletesen megvizsgálva megállapítható,
