Hídépítés

7. előadás

Hidak hibái, károsodások

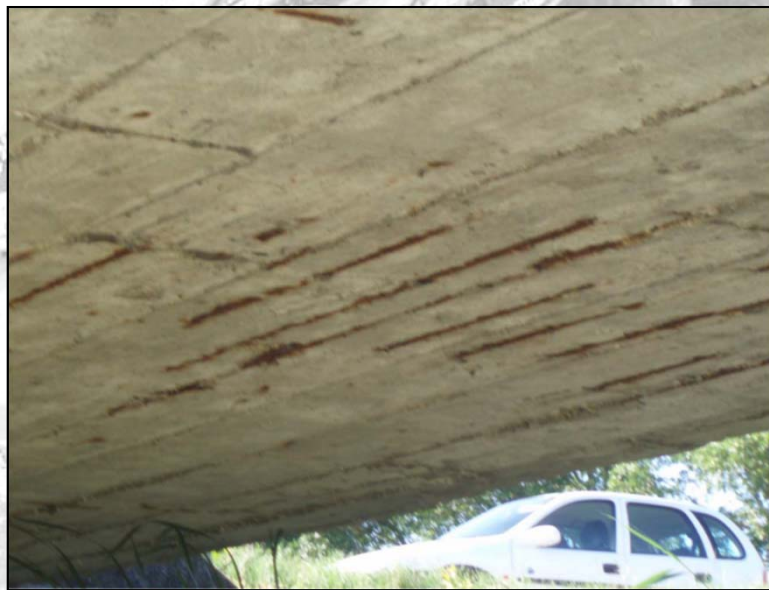
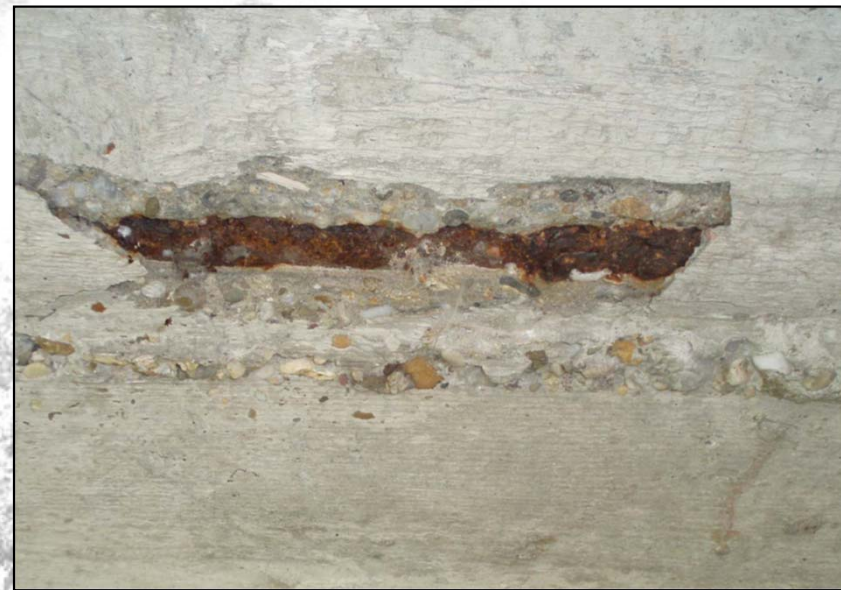
1-2. kép. Vasbetonszerkezetű hidak károsodása I. [Orbán Z. 2017]

- betonkorrózió,
- acélbetétek korróziója,
 - hosszanti repedések az acélbetétek mentén,
 - acélbetétek keresztmetszetének csökkenése,
 - betonfedés leválása,
- felületek átázása (mész kiválás, cseppkövek, repedések).

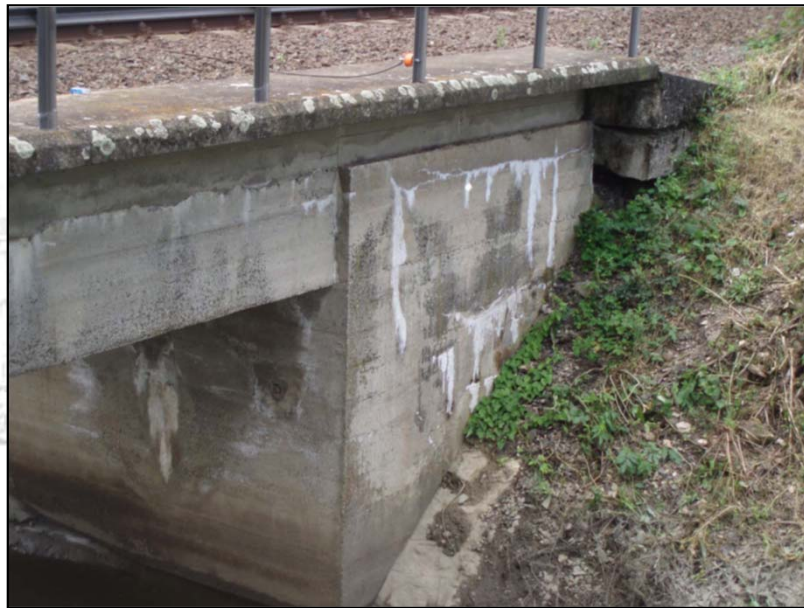
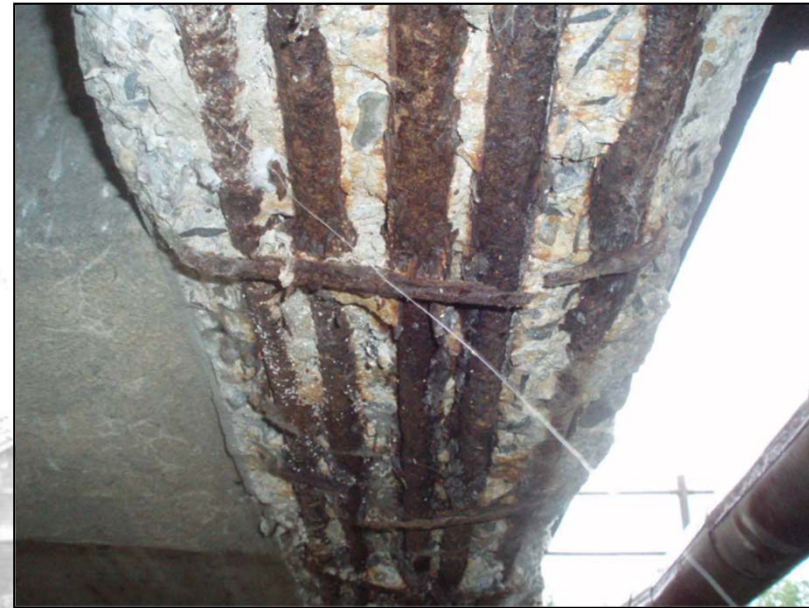
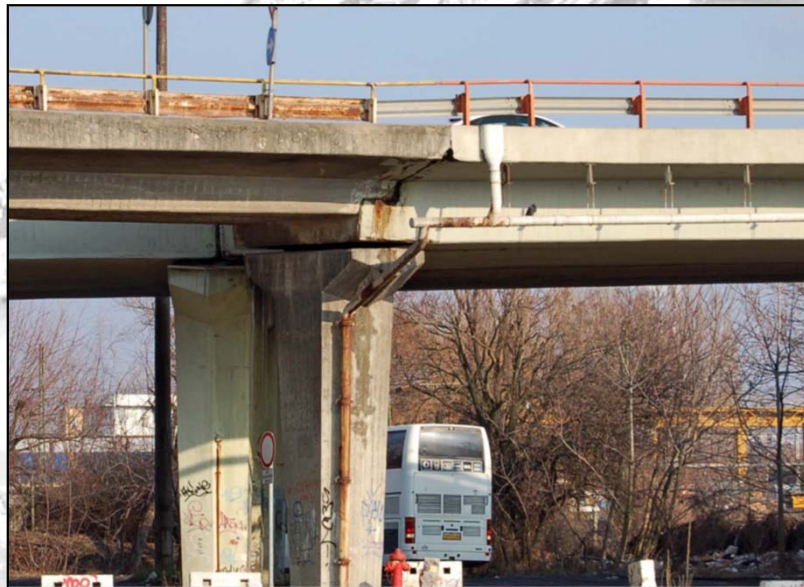
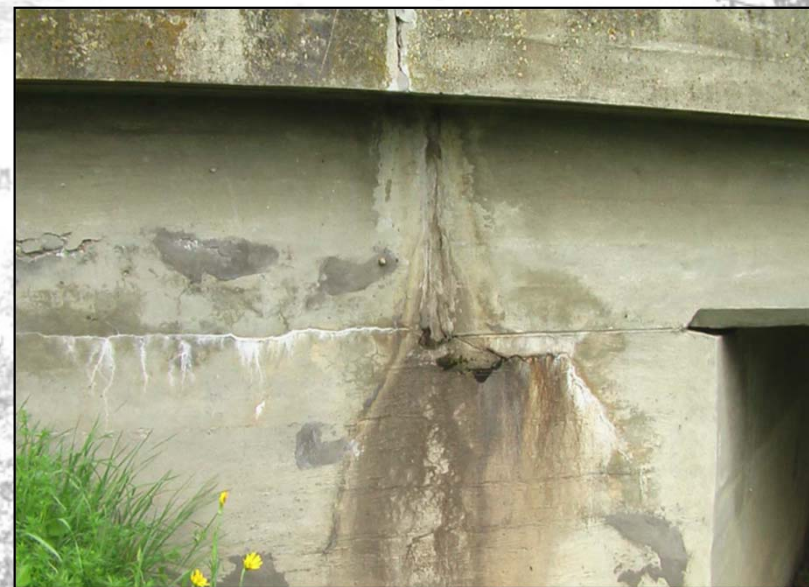
3-6. kép. Vasbetonszerkezetű hidak károsodása II. [Orbán Z. 2017]

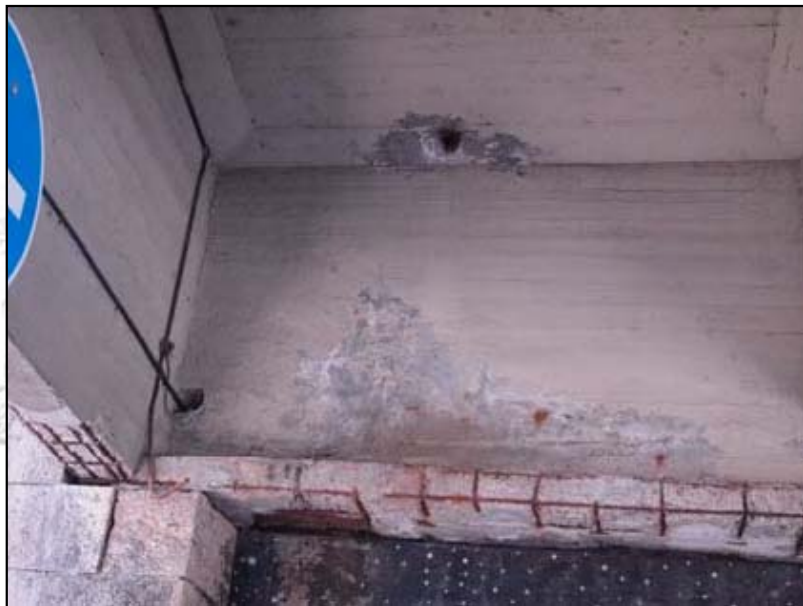
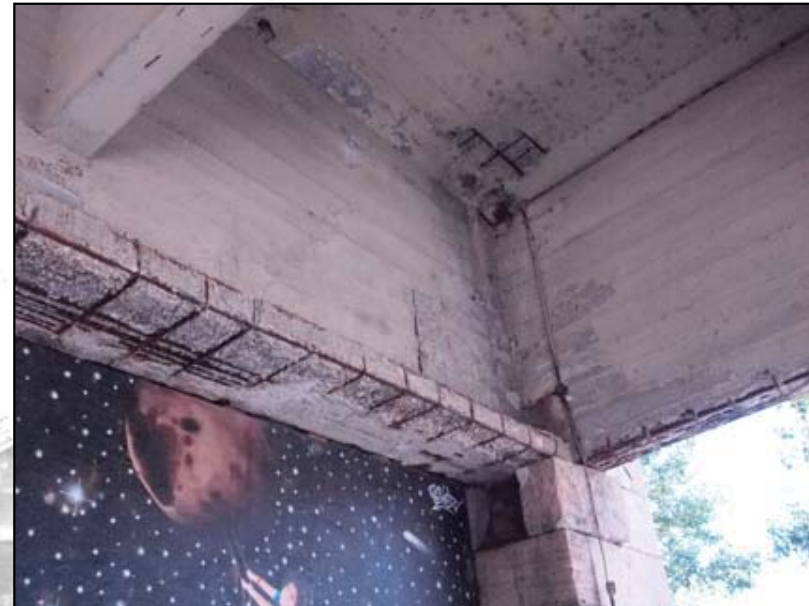
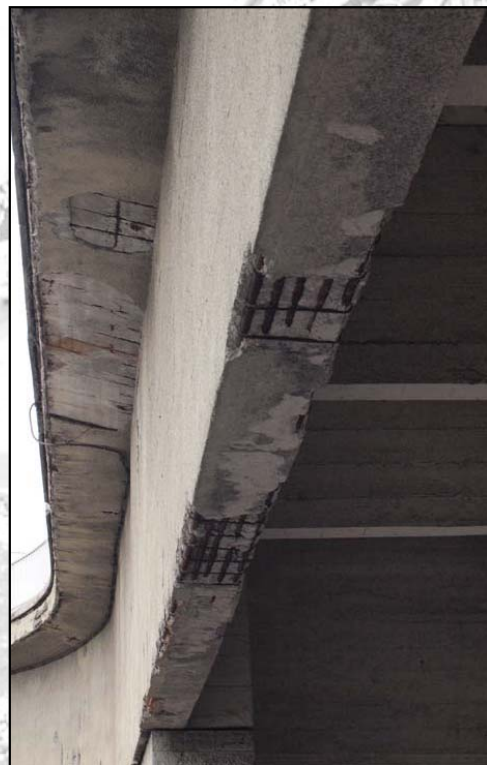
7-9. kép. Budapest, Árpád híd, margitszigeti lehajtó [www.uvaterv.hu]

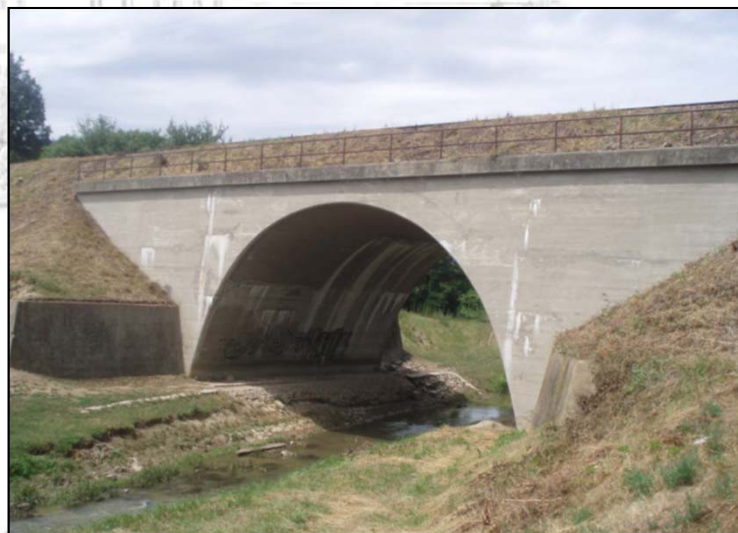
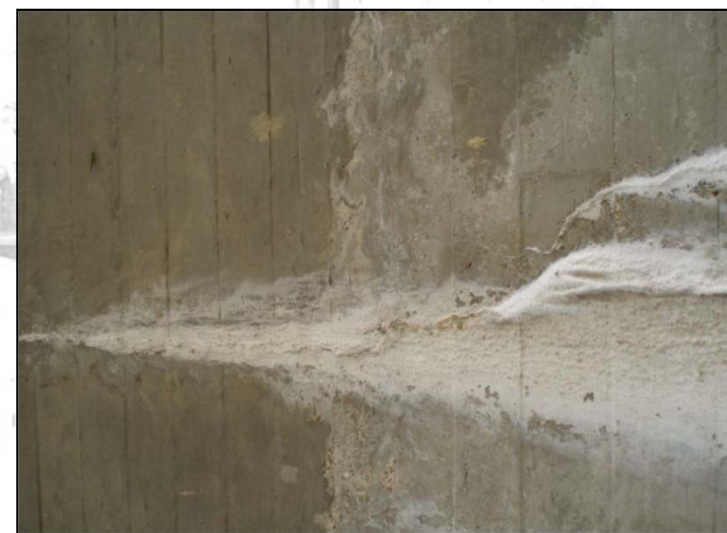
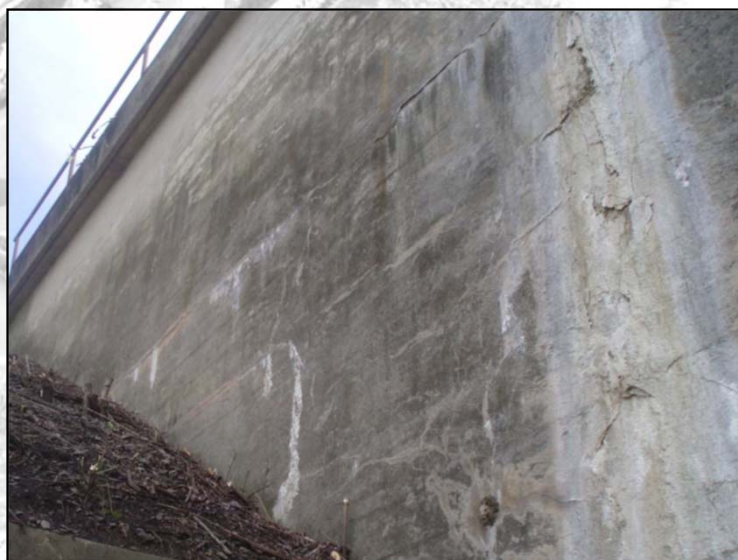
10-12. kép. Vasbetonszerkezetű hidak karbonátosodása I. [Orbán Z. 2017]

A karbonizációs folyamat az, amikor a levegőben található CO_2 a kapillárisokon keresztül behatol a nedves betonba, ott szénssavvá egyesül és a kalciumhidroxiddal semleges kalciumkarbonáttá alakul.

A karbonizációs folyamat jól látható jele az ún. mészkivirágzás.

Ha a karbonizáció elég mélyre hatol a betonban és eléri az acélbetéteket, azok a levegő nedvességtartalma miatt korrodálódni kezdenek.

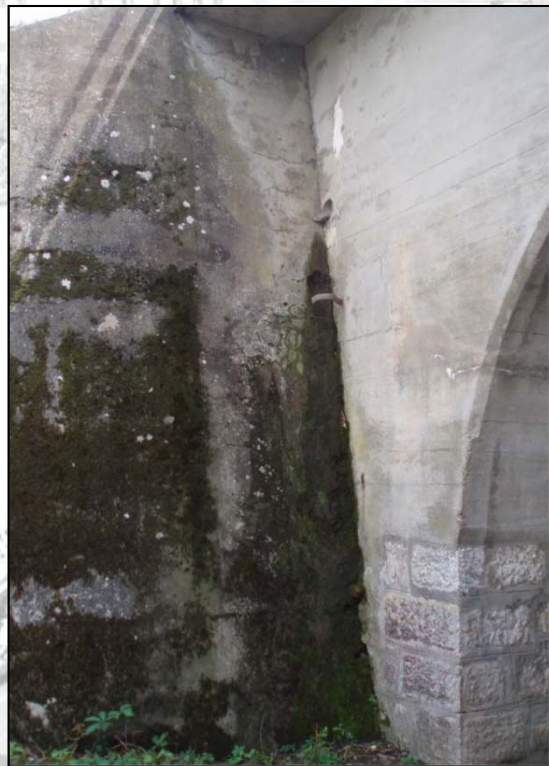
13. kép. Vasbetonszerkezetű hidak fizikai károsodása [Orbán Z. 2017]

A fizikai hatások közé tartoznak még a rendkívüli terhek általi elhasználódás és a növények fizikai-biológiai repesztő hatása is.

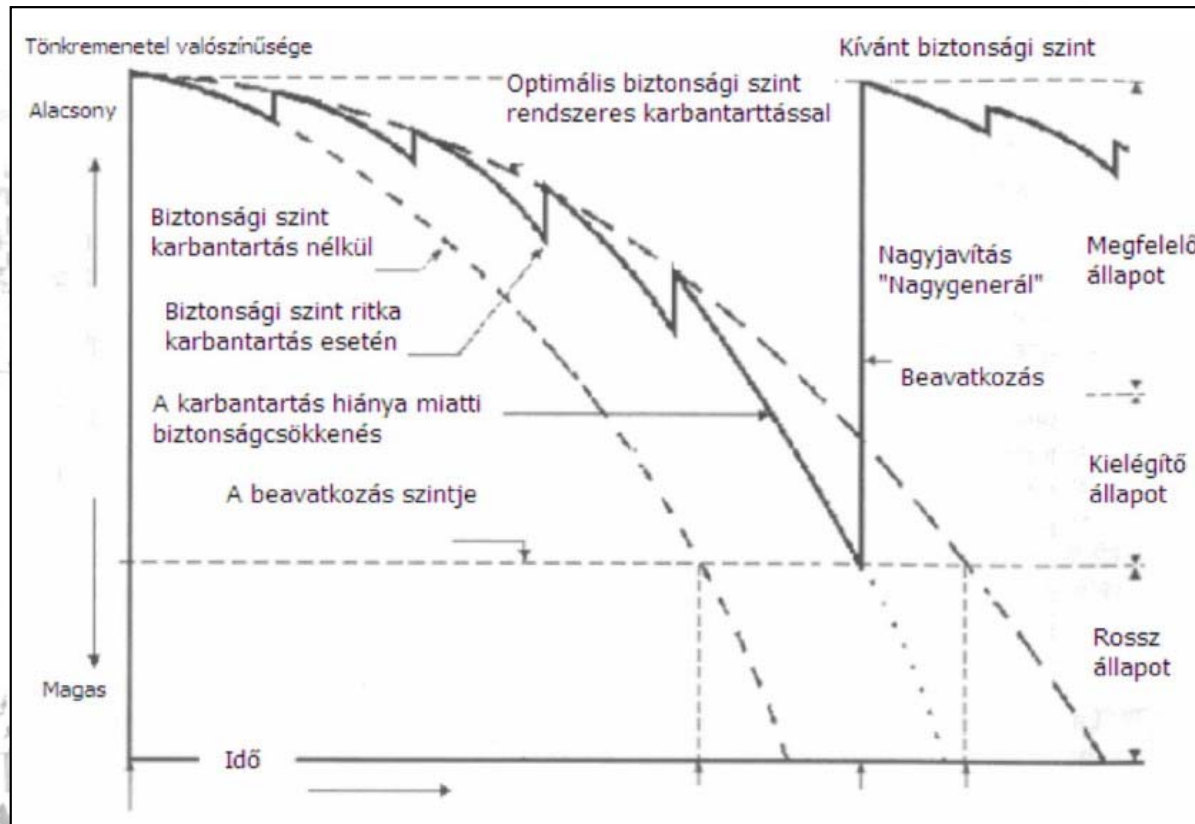
11. ábra. A szerkezet megbízhatóságának időbeli alakulása [Orbán Z. 2017]

Általánosságban a biztonságon a szerkezet azon képességét értjük, hogy a tervezett élettartamon belül a szerkezettel szemben támasztott követelményeket egy adott p kockázattal teljesíti. A kockázat az előírt követelmények nem teljesülésének (azaz a nem kívánt állapot kialakulásának) valószínűsége.

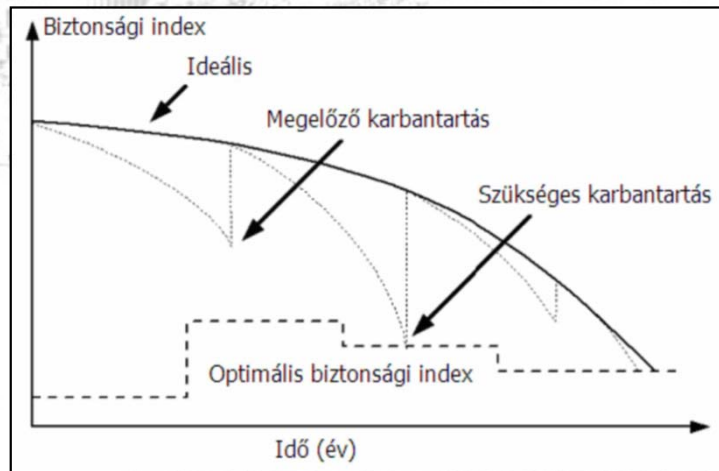
12. ábra. Beavatkozási fajták és a biztonsági index kapcsolata [Orbán Z. 2017]

Egy építmény különböző elemeinek biztonsága különböző, attól függően, hogy a nem kívánt állapotok létrejötte milyen mennyiségi és minőségi veszteségekkel jár.
