# Vasbeton siló támfalszerkezetének károsodása

Csokonyavisontai tehenészeti telep, silótér (2013)

# Vasbeton víztározó medence károsodása

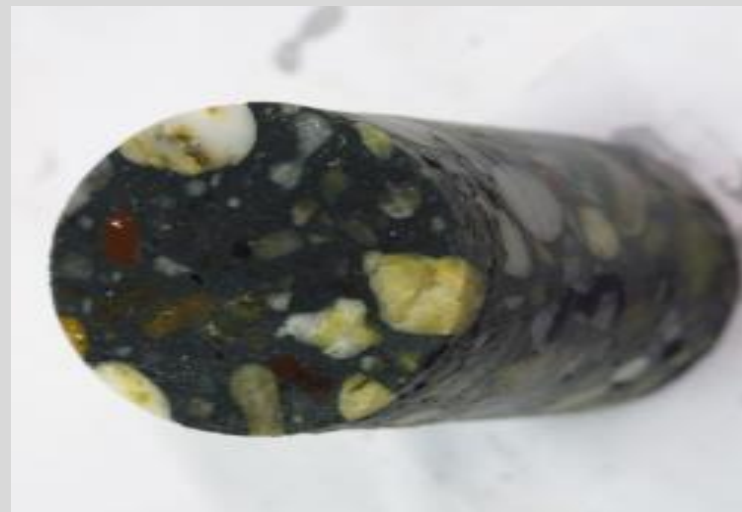
*A jó állapotban lévő  
tömörbeton próbatest*

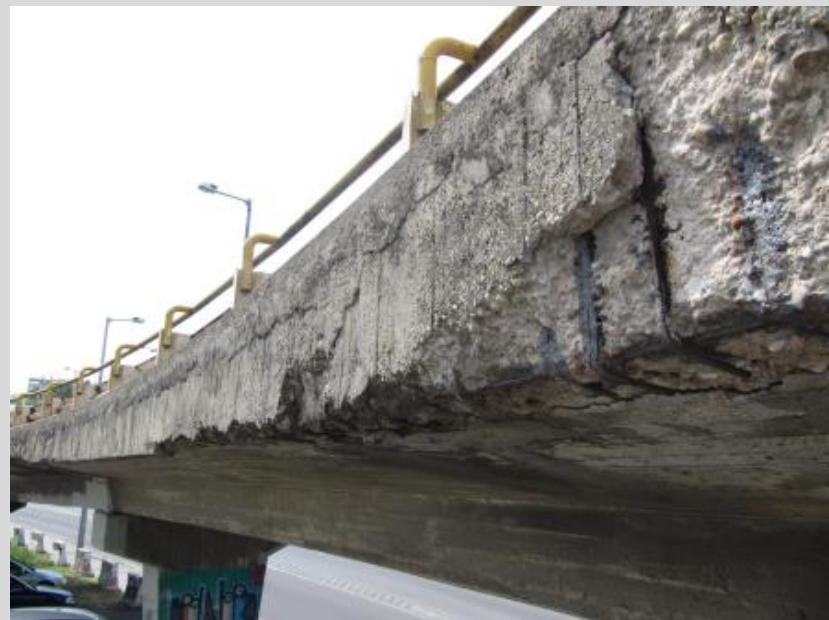
*A korróziós károsodás mértéke*
