Vasbeton siló támfalszerkezetének károsodása

Csokonyavisontai tehenészeti telep, silótér (2013)

Visnyei tehenészeti telep, silótér (2013)

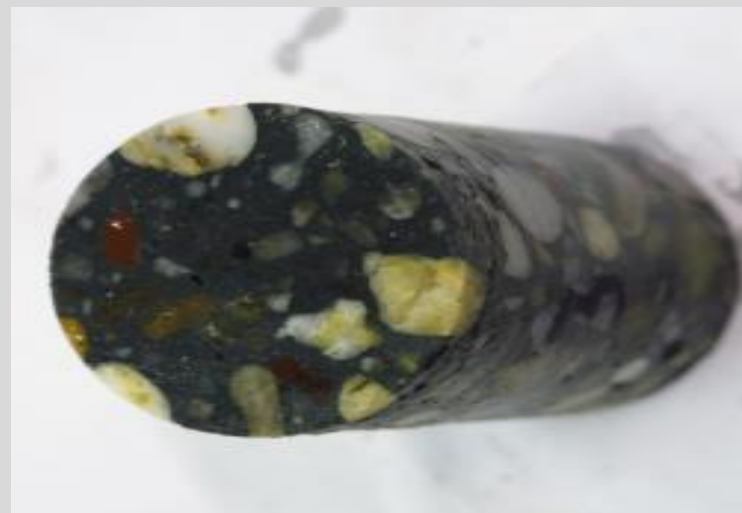
*A jó állapotban lévő
tömörbeton próbatest*

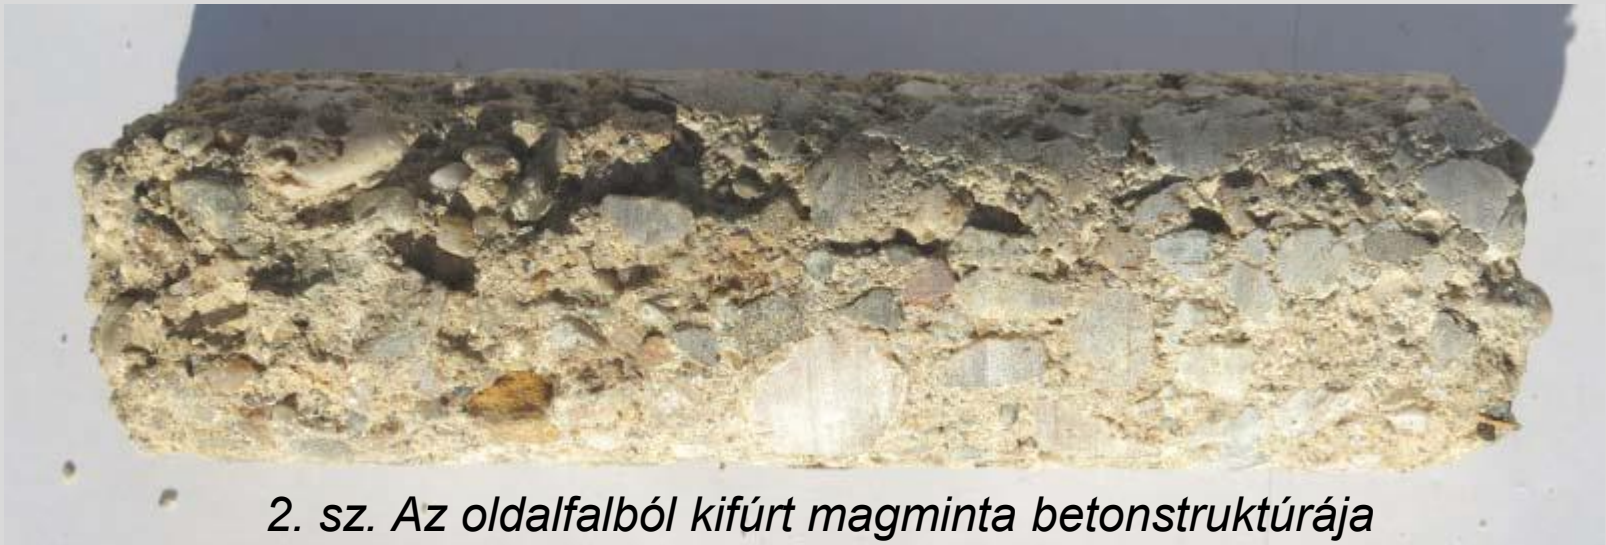
2. sz. Az oldalfalból kifúrt magminta betonstruktúrája
