# Vasbeton szerkezetek károsodása és vizsgálata

Nem megfelelő betontechnológiák alkalmazása (esettanulmányok)

# Vasbeton siló támfalszerkezetének károsodása

Csokonyavisontai tehenészeti telep, silótér (2013)

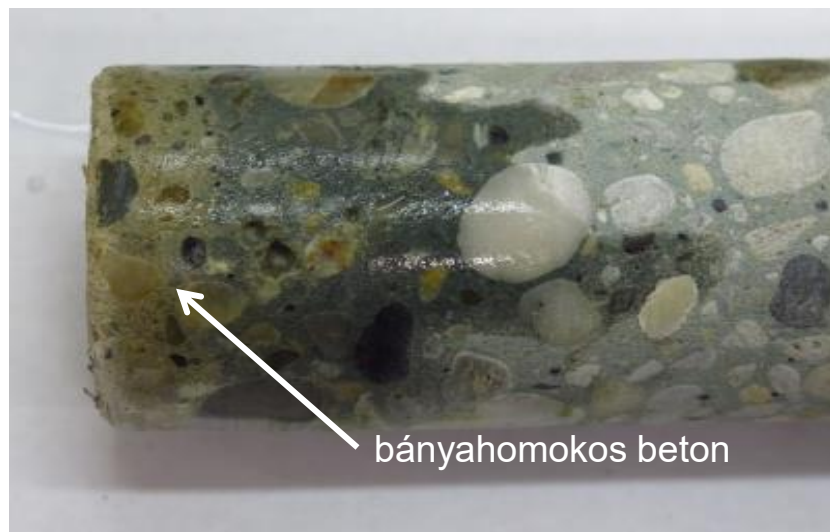
*A beton sárga elszíneződése a bányahomok agyagtartalmától*

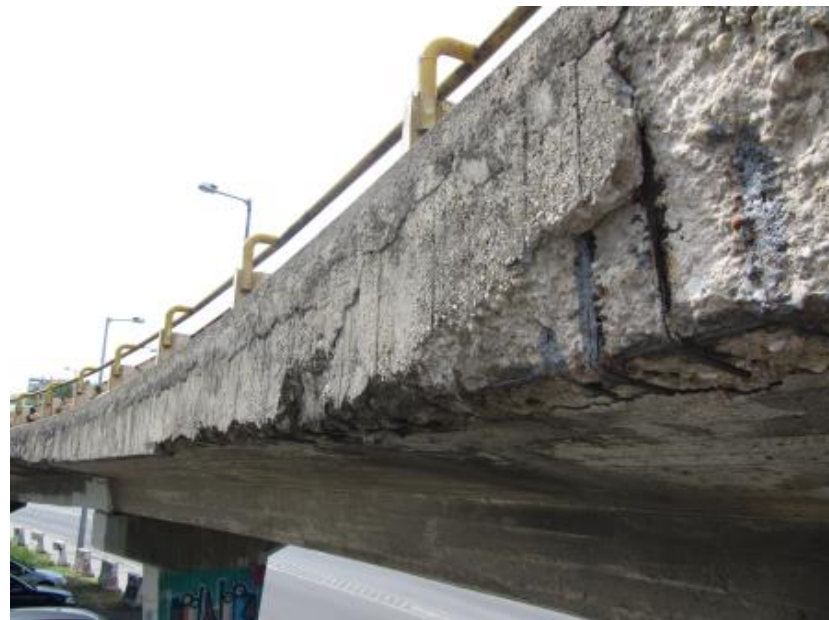
*A korróziós károsodás mértéke*
