Vasbeton szerkezetek károsodásának vizsgálata

Nem megfelelő betontechnológiák alkalmazása (esettanulmányok)

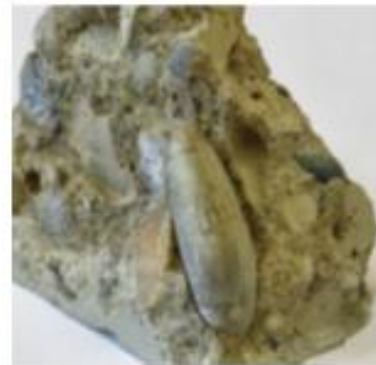
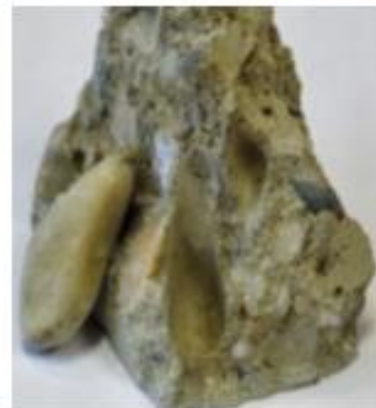
A feltáró vizsgálat megállapításai:

A kavicszemcsék nem kötődtek a cementkőhöz.

- az adalékanyagnak magas volt az **agyagtartalma**

A betonban igen sok volt a légzárvány és légpórus.

- a betont **nem tömörítették** megfelelően
- **magas víz/cement** tényezőt alkalmaztak

A betonszerkezet szakaszosan megrepedt.

- **száradási zsugorodás**, **alacsony húzószilárdság**

A beton töretképe a kavicszemcsék lenyomataival

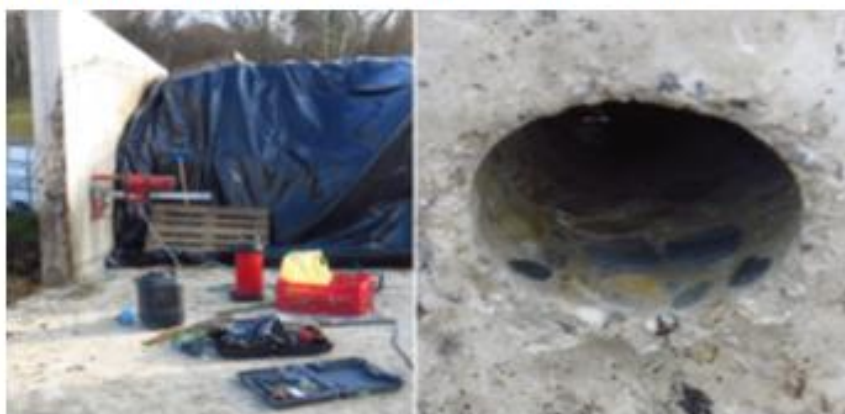
A vasbeton siló állapota

A 33 m hosszúságú, 3 m magasságú, vtg. = 25 cm vasbeton támfalakon 0,2 ÷ 0,6 mm vastagságú és a falszerkezeten áthatoló repedések vannak, melyek a betonszerkezet szilárdulás közbeni zsugorodásakor keletkeztek.

- a dilatációs hézag nélküli (33 m) támfalon 6 db. repedés
- a dilatált 21 méteres falszakaszon 2 darab repedés
- a 12 méteres szakaszon repedés nem volt látható

Igazolódik, hogy a dilatáció képzés ajánlott hossza kb. 14 m

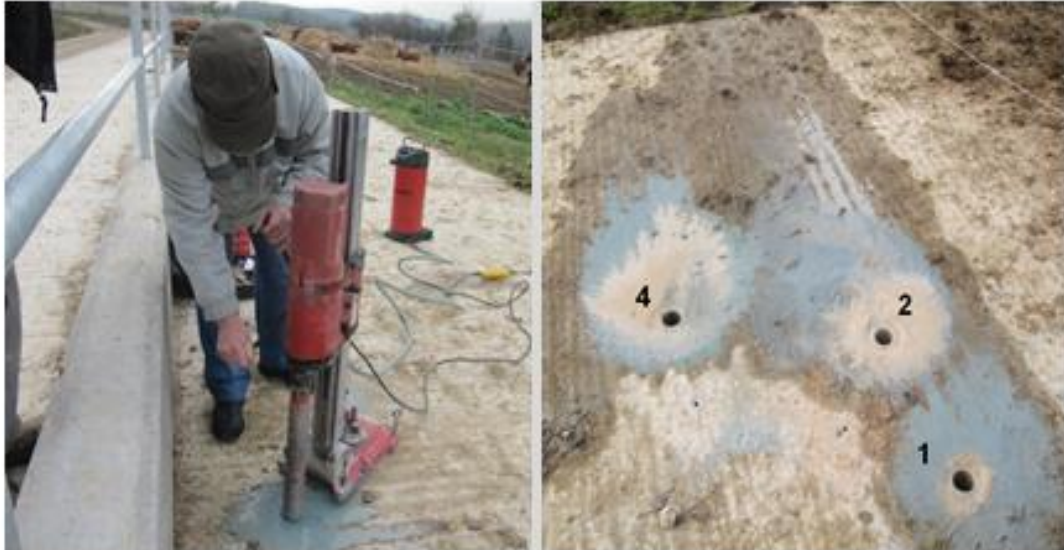
A helyszíni szemle tapasztalatai:

Az út betonozását követően, a térburkolaton **zsugorodási repedések** jelentek meg 6-10 méterenként.

A túl mélyre helyezett acélháló nem akadályozta meg a repedezést.

Henger minták kifúrása a betonlemezről

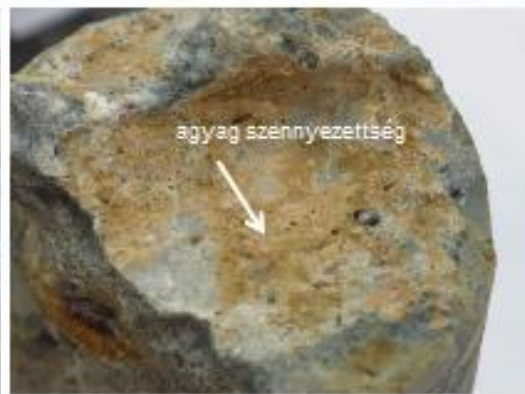
agyag szennyezettség

A fúrás közben széttöredezett hengerminta

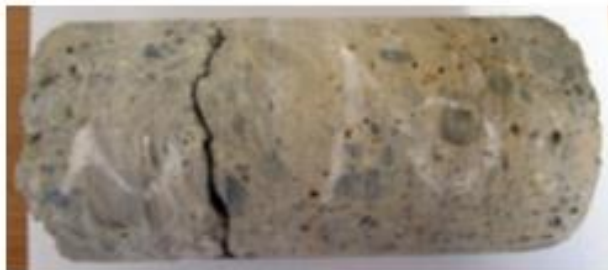
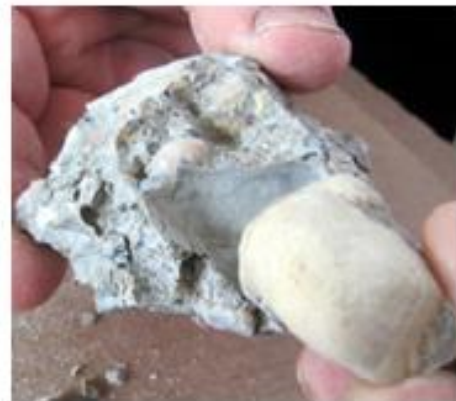
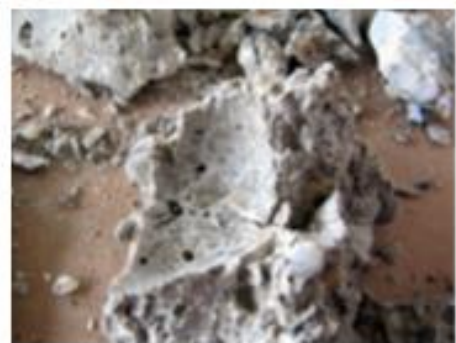
A frissbeton repedését az adalékanyag nagy agyagtartalma okozta:

- az agyagtartalom növelte a **péptartalmat és a korai zsugorodást**
- az agyagrészecskék bevonták az adalékanyagot és megakadályozták a **cementszemcséknek a kavics**hoz való kötődését

A betonaljzatból kifűrt hengerminta töretfelülete

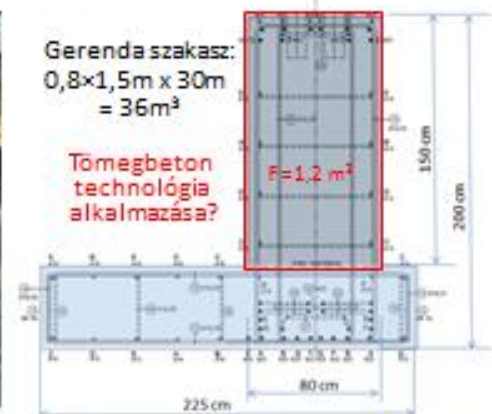
A beton repedésérzékenységet növelte:

- magas V/C, híg beton alkalmazása
- nem kis kötőhőjű cement, pl. CEM II/A – S 32,5L - LH alkalmazása
- a beton nem megfelelő tömörítettsége
- 24 óra után, megengedett kiszaluzhatóság !

A begyártott gerenda keresztmetszete

Javasolt felület javítási eljárás (Sika):

1. Csiszolásos felület előkészítés
2. Repedések kiszélesítése, fugavágás gyémánttárcsa, V= 1cm d= 0,5cm
3. Fugatisztítás, porszívózással
4. Tömítés alapozása: Primer-3
5. Rugalmas fugatömítés Sikaflex Construction + poliuretán
6. A teljes felület impregnálása Sikagard-73 epoxi gyantával

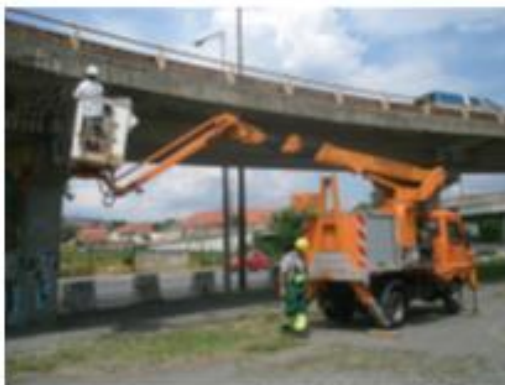
- A híd **pályalemezének** betonanyaga tömör, minimális a károsodás.
A pályaszerkezet felszíni **csapadékvíz** elvezetése nem volt megoldva.
- A **szegély gerendák** dilatációs illesztési hézagai nem voltak vízzáróak.
A szegélygerendák igen súlyos korróziós károsodást szenvedtek.
- A **csapadékvíz** (sós hólé) a pályalemezről a tartópillérekre csorgott.
A tartópillérek konzolos szerkezetei **korróziós károsodást** szenvedtek.

A szegélygerendák helyszíni szemléje

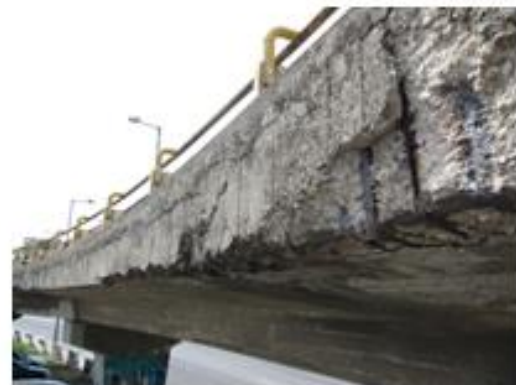
A korróziós károsodás mértéke

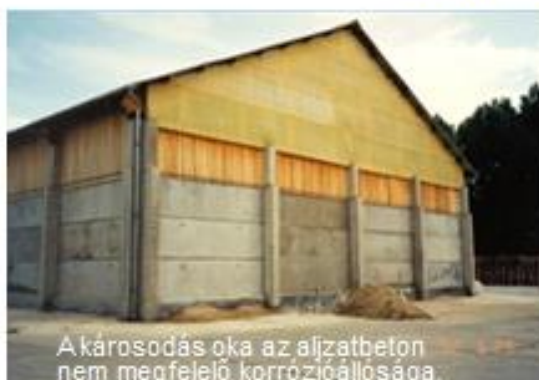
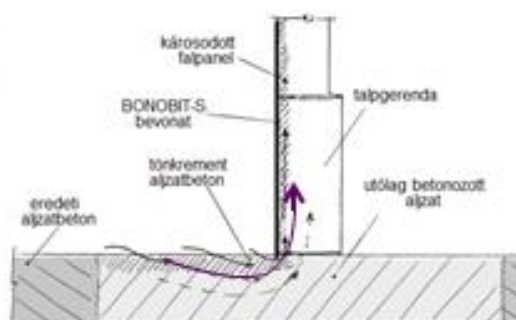
Szabadtéri műtrágya tároló, vasbeton csarnokkal való lefedése.
Avíz záró térburkolat felvágása, sávalap betonzása C10-32/KK.

Betonvédelem: BONOBIT-S bitumenes korrózióvédő bevonat.
Ammónium nitrát beszivárgása a falszerkezetbe (alulról)

Nitrátos korrózió (duzzadás): ammónium-nitrát

- A korrózió hatására a falpanel **felületi rétege lehámlott**.
- A **tartópillérek** betonanyaga felpuhult (faraghatóvá vált).
- A **tetőszerkezet** sem megfelelő szilárdságú fa anyagból készült.
- A hóteher hatására a **pillérek kihajoltak** és a tetőszerkezet leszakadt.

- A **tervező nem tudta**, hogy a műtrágya alapanyag levét enged és a betonajzatot nem ennek megfelelően tervezte.
- A BONOBIT-S bevonat nem adott megfelelő **korrózió védelmet**.

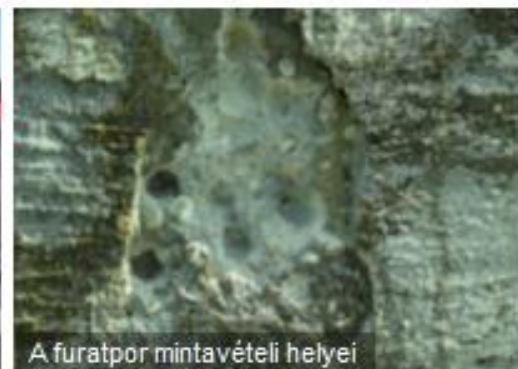
A furatpor mintavételi helyei

A korróziós károsodást szenvedett falszerkezet és vizsgálata

A szennyvízkezelő medence falainak korróziós károsodását, a nátriumszulfát okozta.

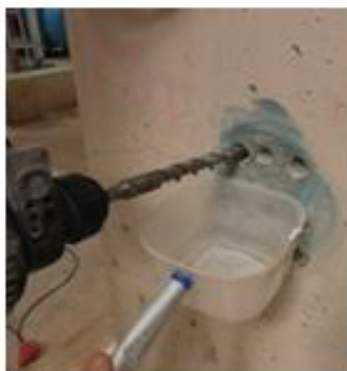
- Megállapítás: 1. A betonacél környezetében lévő beton pH értéke > 9,0 és a mintavétel mélységével arányosan növekszik.
2. A vb. szerkezet korróziós károsodását nem a CO₂ okozta. A betont korróziós hatás nem érte, és **kémiaailag stabil**.
3. A betonba jutó **kloridion reakcióba lép a vassal**, majd disszociálódik:

$$2\text{Fe} + 3\text{Cl} = 2\text{Fe}\cdot\text{Cl}_3 \longrightarrow 2\text{Fe}^{3+} + 3\text{Cl}^-$$
A felszabadult kloridion (Cl⁻) szabaddá válva újra reakcióba lép.
4. A beton felszínén a kloridion (Cl⁻) diffundál és kimosódik.
Kloridion (Cl⁻) tartalom > 0,20 m/m%, **agresszív betonacél korrózió!**

A vb. szerkezet jele	A mintavétel mélysége (mm)	A mért pH érték	Kloridtartalom (m/m%)
28a pillér	0 - 5	9,83	0,4
28a	5 - 10	10,73	0,42
28a	10 - 20	11,45	0,49
3 - 4 gerenda	0 - 10	9,1	0
3 - 4	10 - 20	10,91	0,32
3 - 4	20 - 30	11,47	1,27

A beton pH értékének és a karbonátosodás mélységének meghatározása

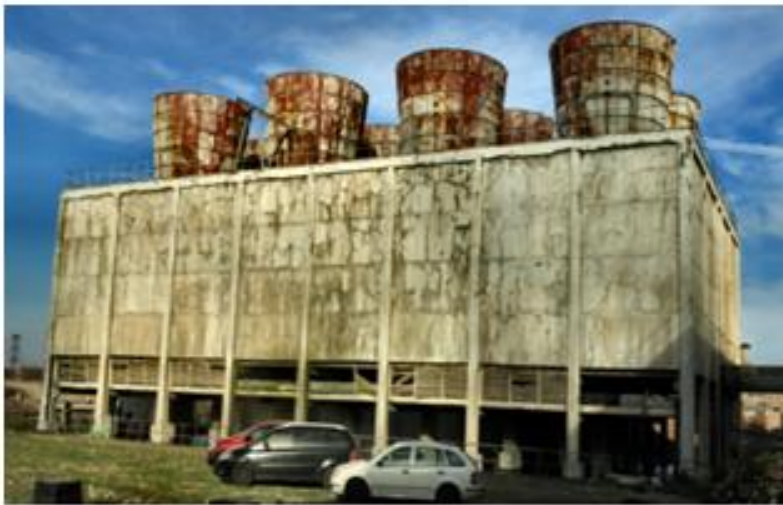
Ajkai Hőerőmű hűtőtorony épülete (2018)

Vasbeton szerkezet sav- és klorid okozta korróziós károsodása

A hűtővíz algásodásának megakadályozására Cl^- tartalmú vízlágyító- és vízkezelő vegyszereket adagolnak a vízbe:

- ezzel csökkentik a víz pH értékét (pl. hipo)
- kloridionokat (Cl^-) visznek a hűtővíz rendszerbe, mely állandó párolgással a vb. szerkezet felületére jut

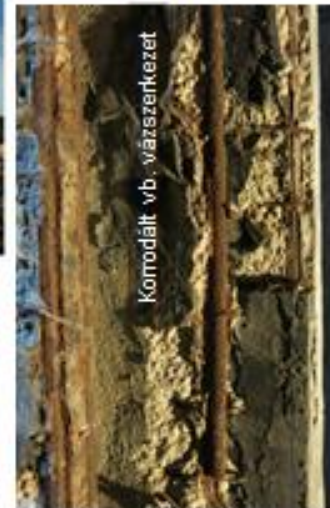
Korrodált vb. vázszerkezet

⇐ A hűtővíz sav- és klorid tartalmának korróziós hatása, a födémszerkezet alsó felületén mutatkozik a legintenzívebbnek

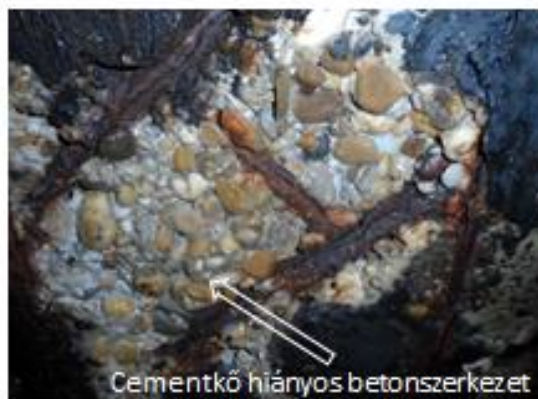
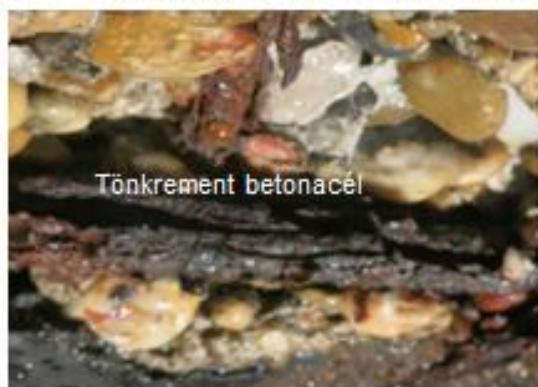
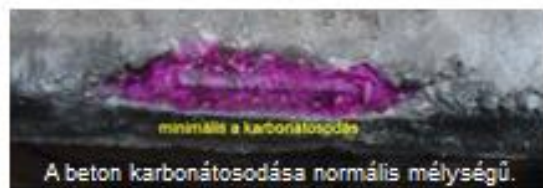
A vb. vázszerkezet tönkremenetelét okozó korróziós folyamatok:

1. Karbonátosodás CaCO_3
 $\text{Ca}(\text{OH})_2 + \text{CO}_2 = \text{CaCO}_3 + \text{H}_2\text{O}$
2. Kalcium hidrokarbonát
 Az állandó nedves közegben
 $\text{CaCO}_3 + \text{H}_2\text{O} + \text{CO}_2 \rightarrow \text{Ca}(\text{HCO}_3)_2$
3. A hűtővíz sav- és klorid tartalma
 Az agresszív vegyi anyagok hatására a cementkő kioldódik és eltávozik a kavicsok közül.
 A betonacélok pedig, a sósav és a kloridionok korróziója következtében leveles formában szétmállanak és megsemmisülnek.
 $2\text{Fe} + 3\text{Cl} = 2\text{Fe}.\text{Cl}_3 \rightarrow 2\text{Fe}^{3+} + 3\text{Cl}^-$

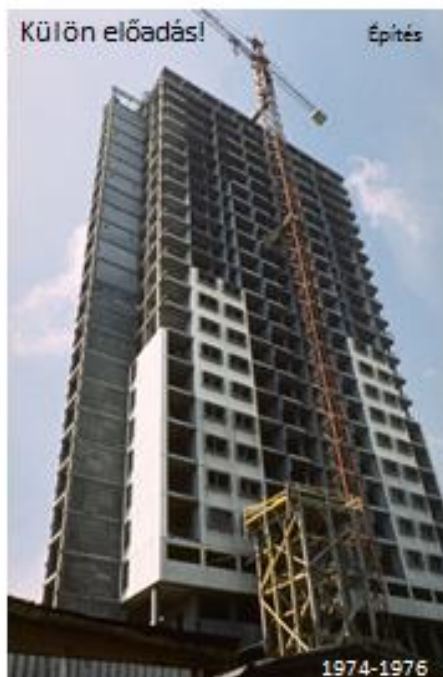
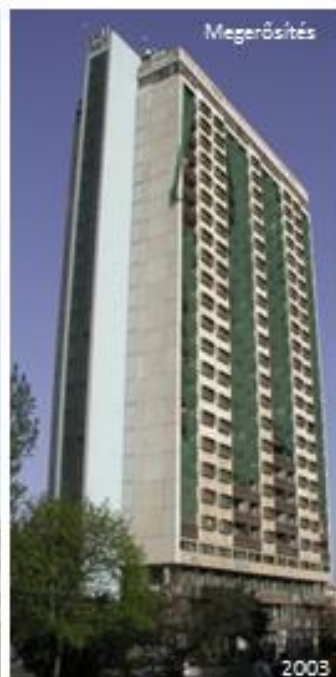
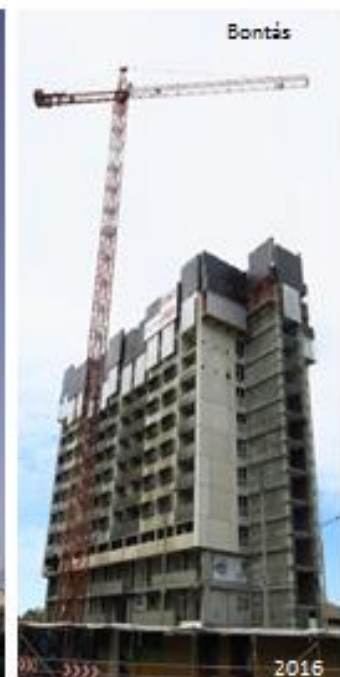
A pécsi „Magasház” (korróziós károsodása és bontása)

Az épület adatai: 82 m magas; 25 emelet; 18.500 m²; 252 db. lakás
 Építés: 1974/76 Korrózió: 1983 Kilakoltatás: 1989 Megerősítés: 2003 Bontás: 2016

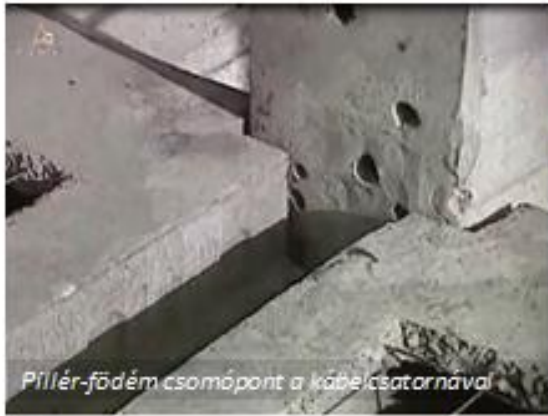
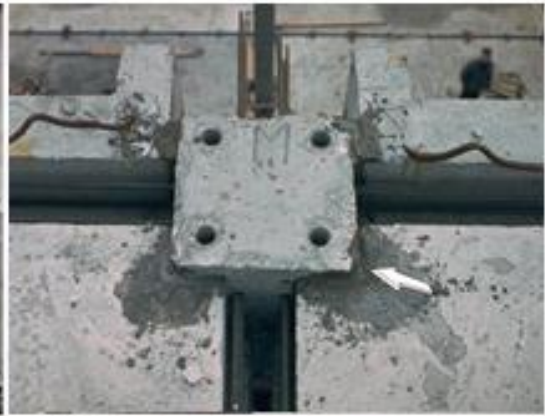
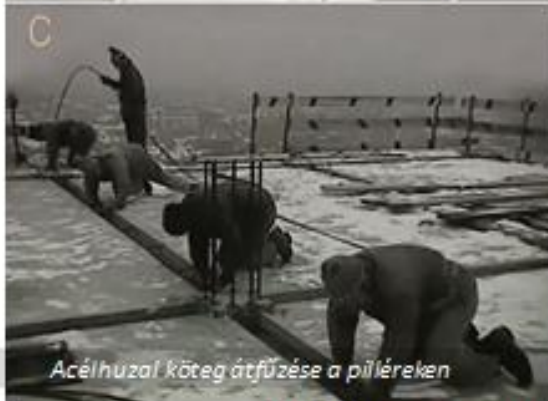
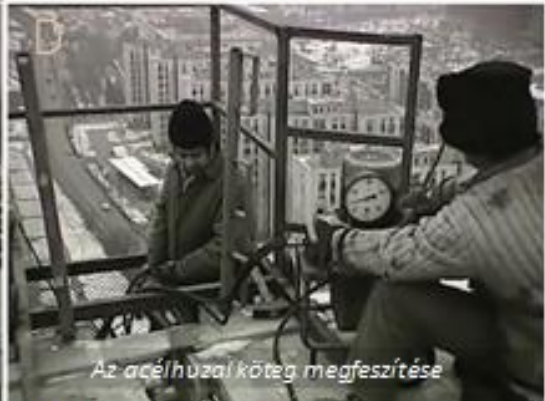
A pillér-födém kapcsolat kialakítása, összefeszítéssel

Feszítő huzalok korróziója és szakadása

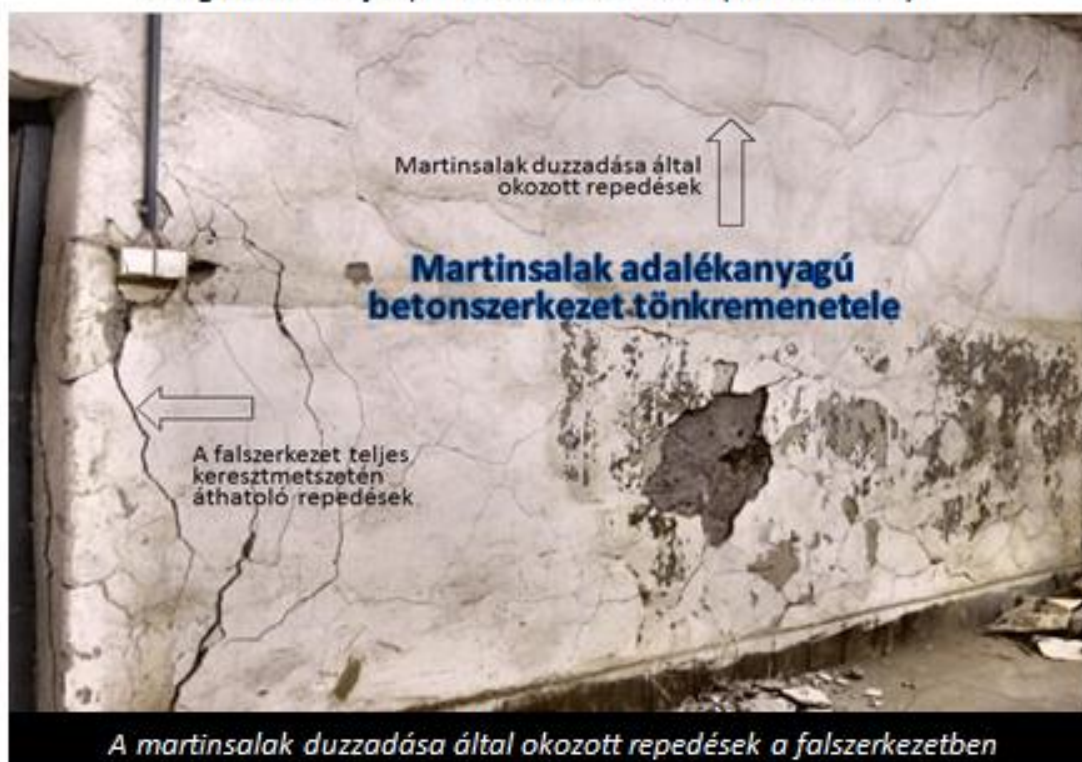
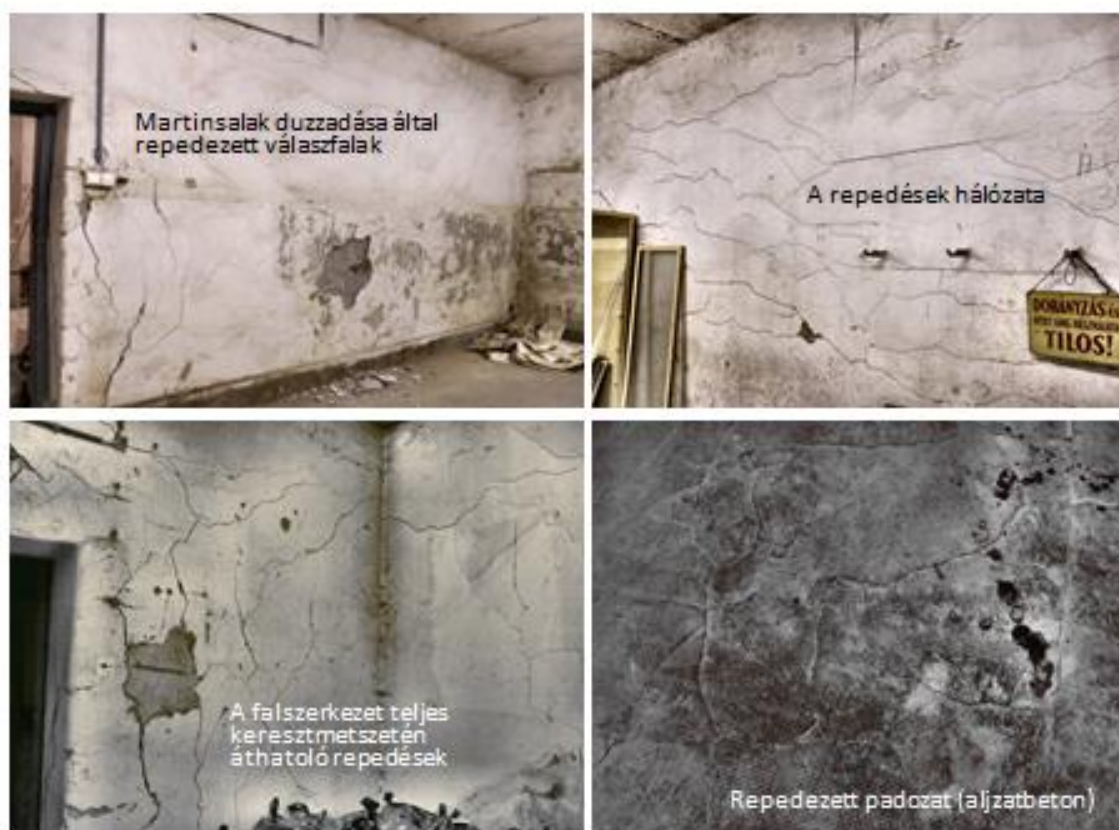
Alagsori óvóhely repedezett falszerkezete (Miskolc 2018)

Betonszerkezet, martinsalak okozta károsodása

Martinsalak darabok a károsodott falszerkezetben

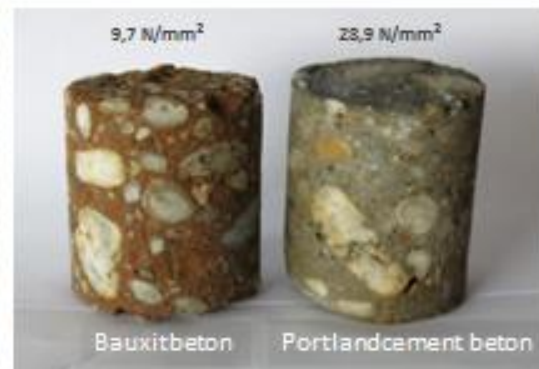
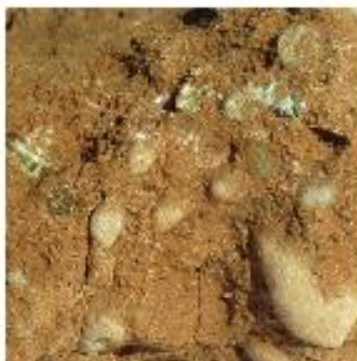
Megállapítások a bauxitbeton minták töretképeiből:

- A töretfelületen morzsalékos szemcsék láthatók.
- A cementkőnek már **nincs kristályos szerkezete**.
- A bauxitcement **nem rendelkezik** elegendő **kötőerővel**.
- A beton szerkeztája **alacsony cementadagolásra** utal.
- A bauxitbeton az idők folyamán, **tömörségét elveszítve**, már nem tud megfelelő korrózióvédelmet biztosítani a szerkezetben lévő betonacélok számára.
- A beton pH értéke alacsony a Ca(OH)_2 hiánya miatt.

A furatminták vizsgálata és a bauxitbeton szerkeztája

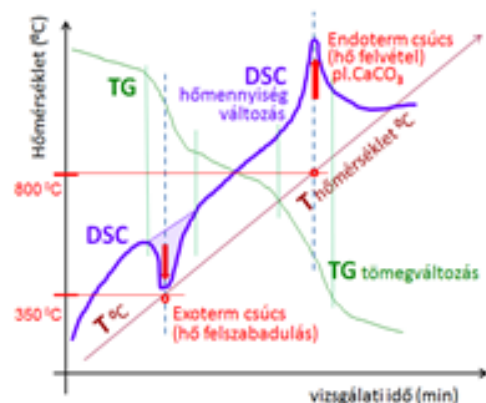
A termoanalitikai vizsgálat grafikonja

1. A már szétbomlott bauxitbetonra jellemző hő-effektusok mutatkoznak a 276°C-on, az Al(OH)_3 és a 795°C-on, a CaCO_3 helyén.
2. A C_3AH_6 kristályok már teljes leépülését jelzi, hogy hiányzik a hidrogránátra jellemző csúcs, az 540°C-on,
3. A bauxitcementek hidratációjakor nem keletkezik Ca(OH)_2
