Szakértői esettanulmányok az építőipar területéről

Talajközeli szerkezetek károsodása

Dr. Tóth Elek DLA egyetemi docens

Szende Árpád igazságügyi szakértő

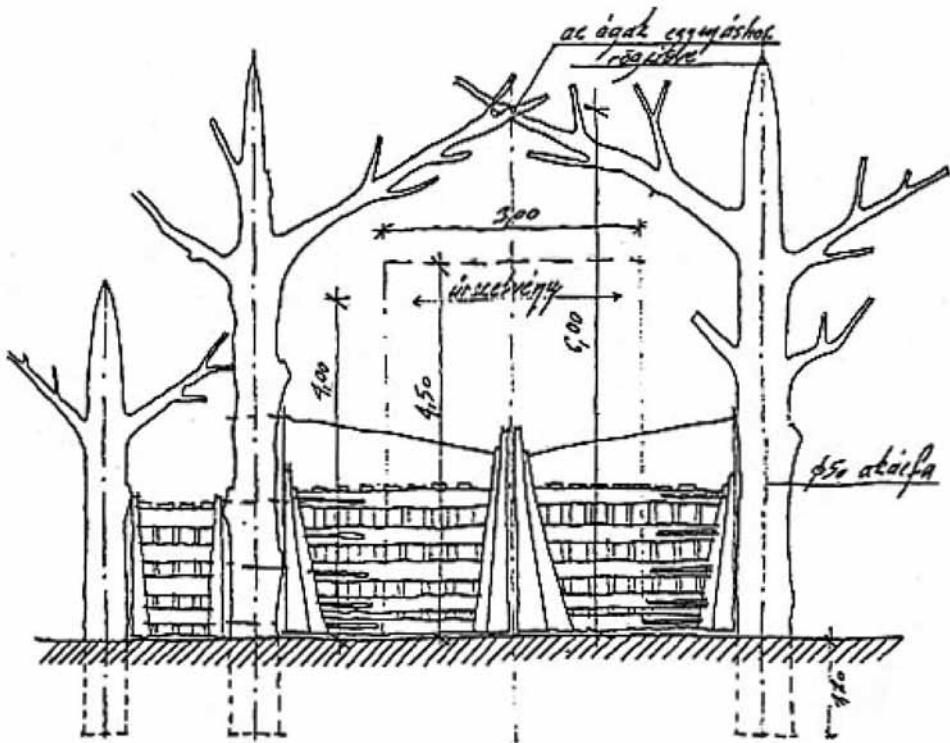
1. ábra. Kapuépítmény a tanulmányterv címlapján, de hiányzik a kiviteli terv

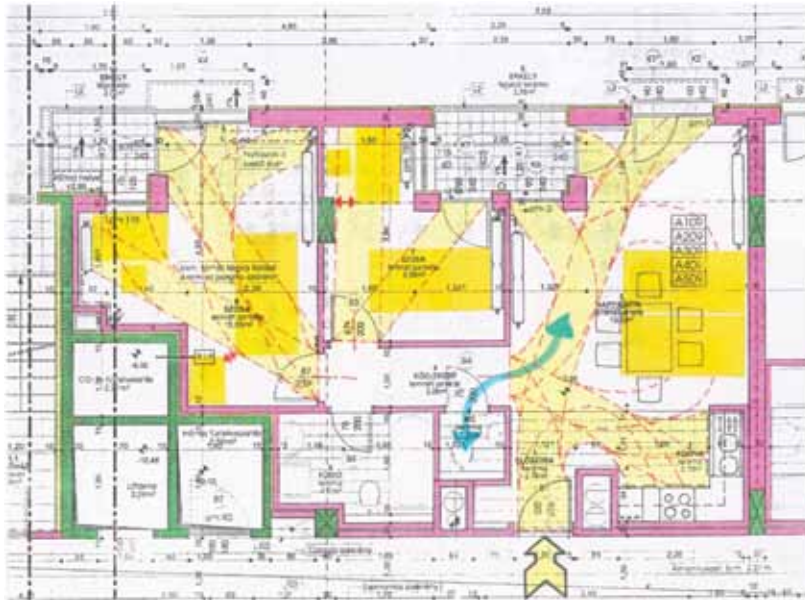
2. ábra. Lakóparki általános emeleti berendezhetlen lakás^{1 2}

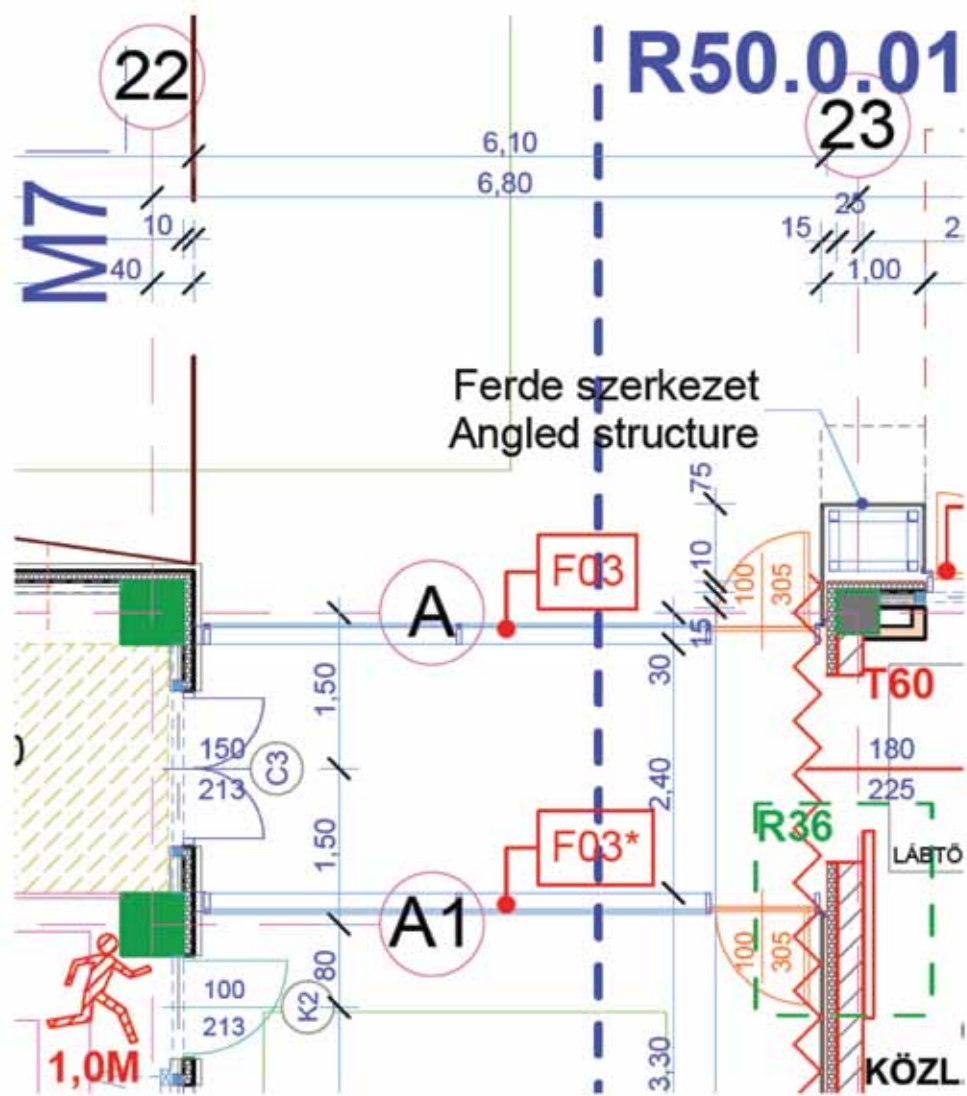
10. ábra. Hiányos kótázású alaprajzi részlet
(nyaktag közvetlen leolvasható méretei, falvastagsága hiányzik)

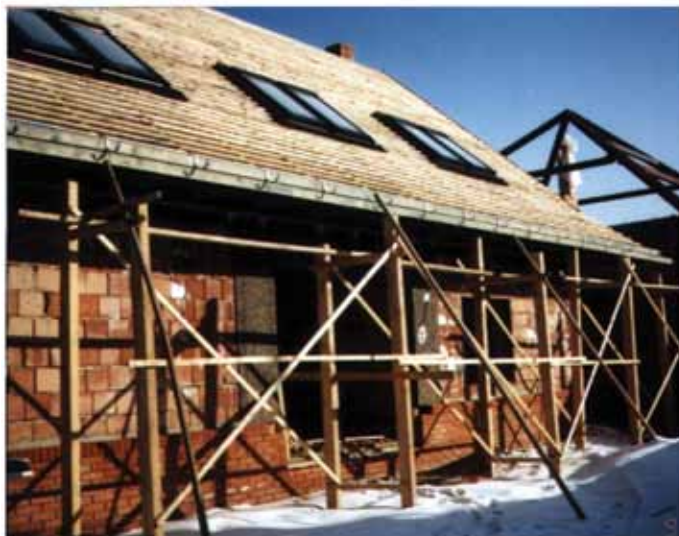
1. fénykép. A külső vakolat teljes hiánya (fotó: Szende Árpád)

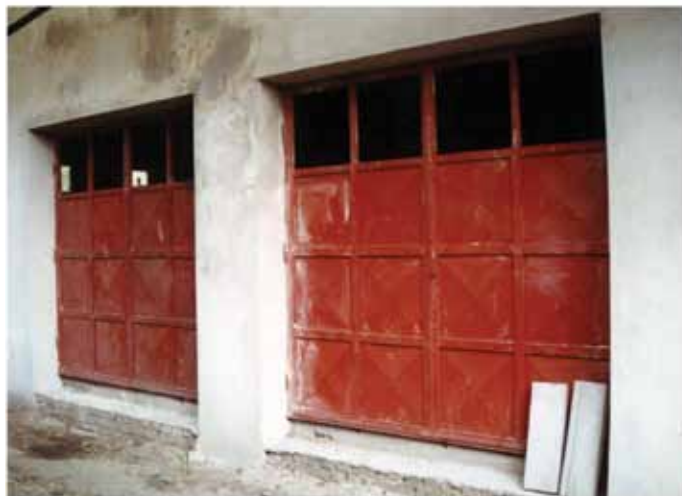
2. fénykép. A mázolás munkája nem készült el, hiszen az alpmázolás a lakatosmunkához, a műhelykész állapothoz tartozik (fotó: Szende Árpád)

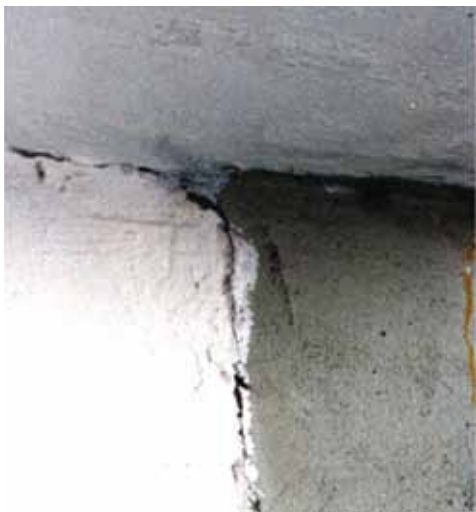
3. fénykép.

A belső meszelés az oldalfalnak csak egy részén készült el
(fotó: Szende Árpád)

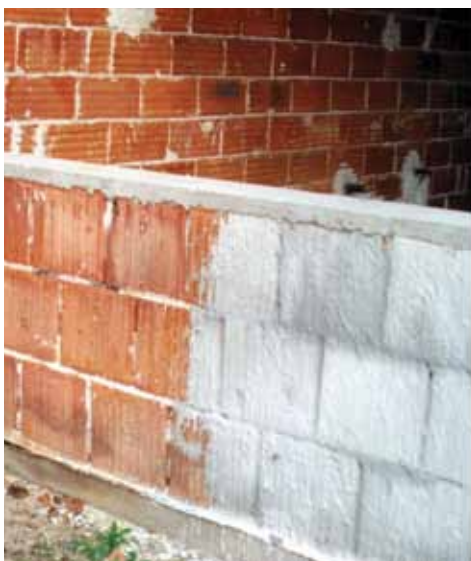
- 4. fénykép.** A belső vakolat részleges hiánya, mivel csak a habarcsfröcskölés („guzzolás”) egy része készült el
(fotó: Szende Árpád)

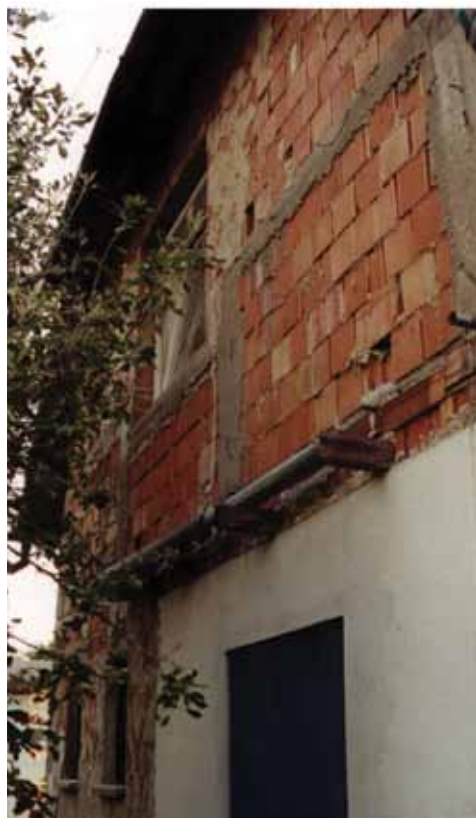
- 5. fénykép.** A homlokzatvakolat részleges hiánya
(fotó: Szende Árpád)

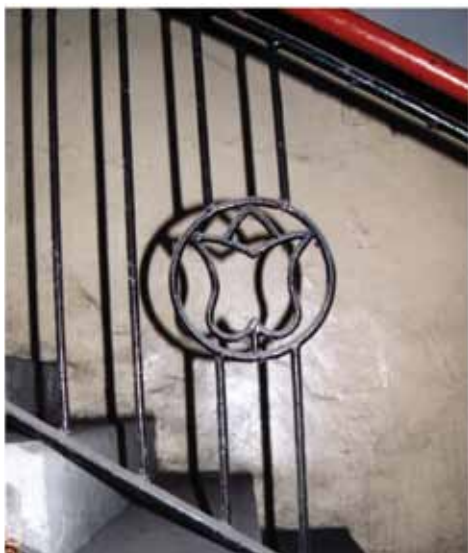
6. fénykép.

A régi korláttal azonos elemet nem porszórt, hanem mázolt kivitelben, míg a műanyagfestés helyett falolaj készült
(fotó: Szende Árpád)

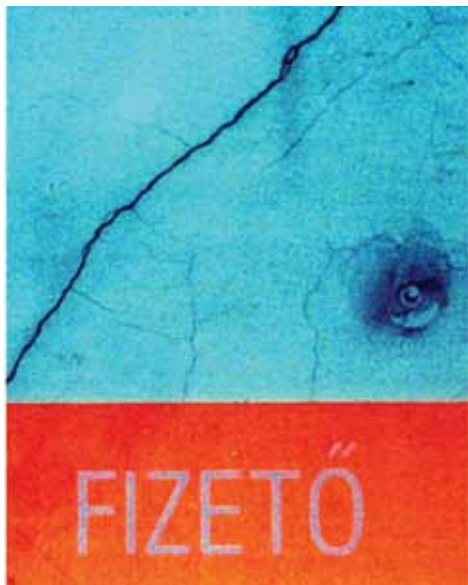
7. fénykép.

A nem megfelelő színhasználat az informatív festést olvashatatlanná és így használhatatlanná teszi
(fotó: Szende Árpád)

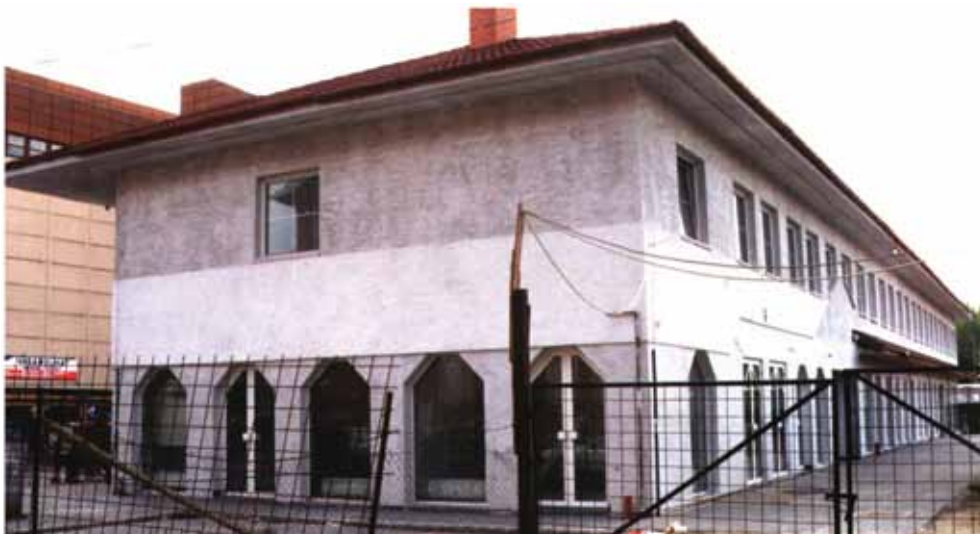
8. fénykép. Az emeleti hőszigetelő vakolat helyett részben hagyományos homlokzatvakolat készült
(fotó: Szende Árpád)

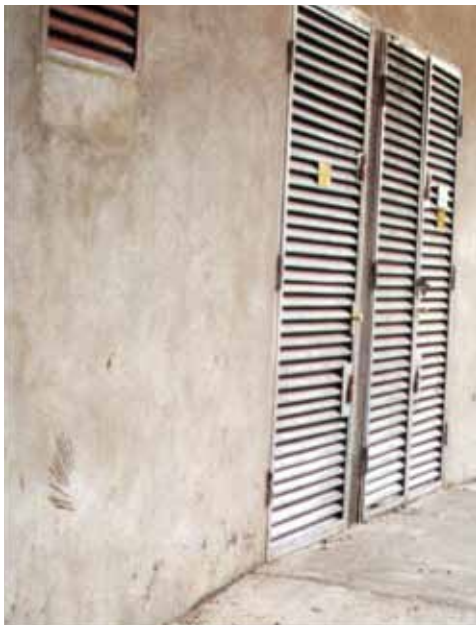
9. fénykép.
A tűzihorganyzott acélfelületek helyett részben alapmázolás és majdan további mázolási rétegek készültek volna
(fotó: Szende Árpád)

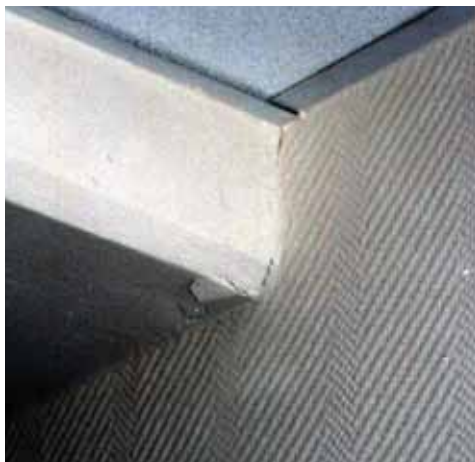
10. fénykép.

A sarokképzés nem felel meg a rá vonatkozó követelményrendszernek, mert elvált az üvegtapéta, valamint a belső műanyagfestés simítási, csiszolási munkáinak elmaradása miatt a felület nem megfelelő
(fotó: Szende Árpád)

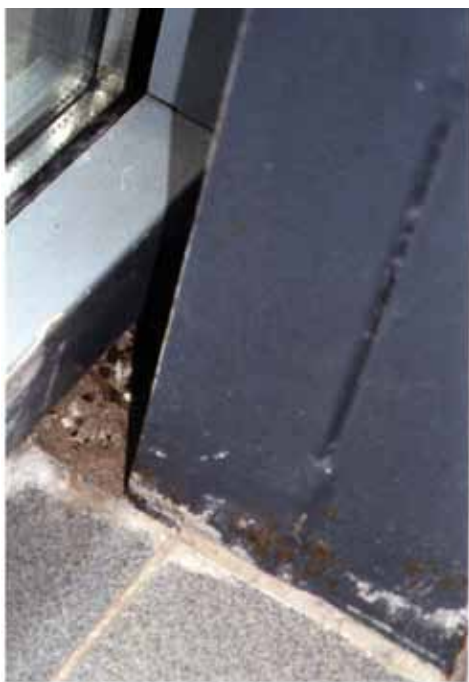
11. fénykép. A burkolat nem készült el még teljesen, de a mázolás már megtörtént
(fotó: Szende Árpád)

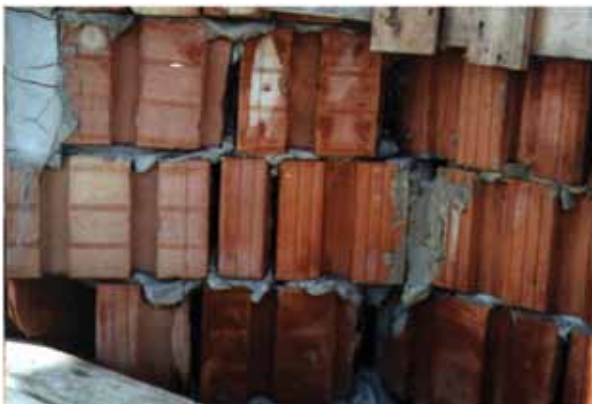
12. fénykép.
A falazat mint fogadósztint nem megfelelő kialakítása
(fotó: Szende Árpád)

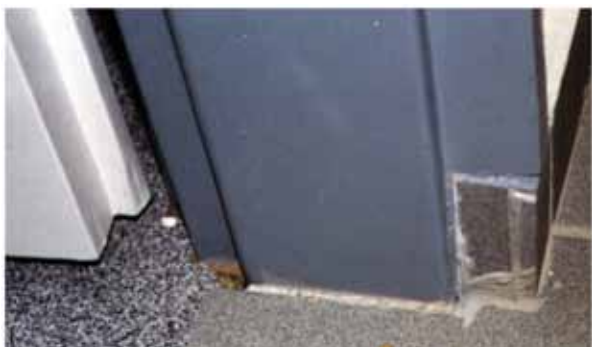
13. fénykép.
Az acéltok méretei eltérnek a tervezettől, és más anyagokkal pótolták
(fotó: Szende Árpád)

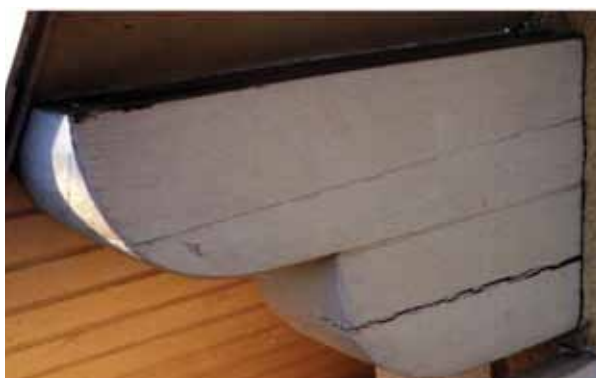
14. fénykép.
A felületképzés hordozó szerkezetének felrepedései a mázolás repedéseit okozták
(fotó: Szende Árpád)

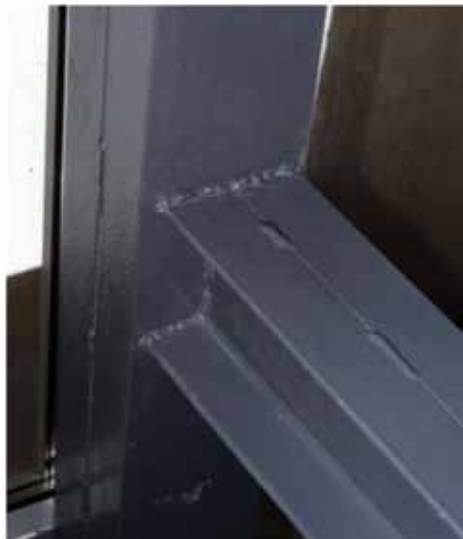
15. fénykép. Leköszörületlen fogadószerkezet acélfelületek, már mázolás után
(fotó: Szende Árpád)

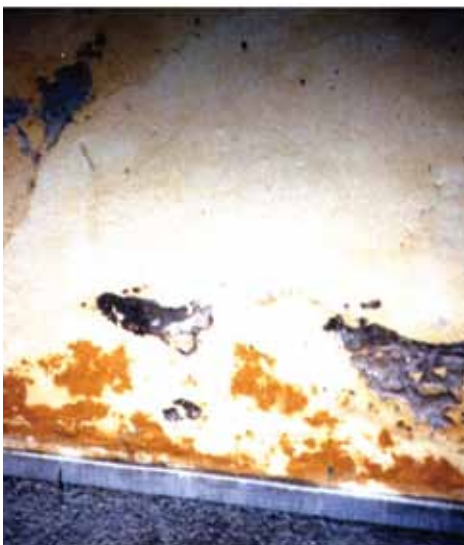
16. fénykép. A homlokzatvakolat részleges tönkremenetele a falzatban lévő oldott sótartalom és nedvesség miatt
(fotó: Szende Árpád)

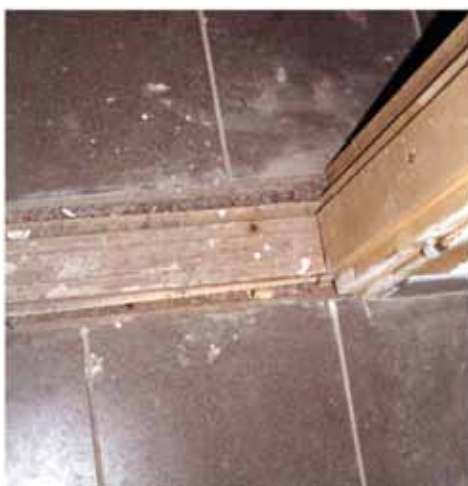
17. fénykép.
Fa ajtó sérülés és más anyagokkal való összekent volta miatt mázolásra nem alkalmas fogadószerkezet felületének nézete
(fotó: Szende Árpád)

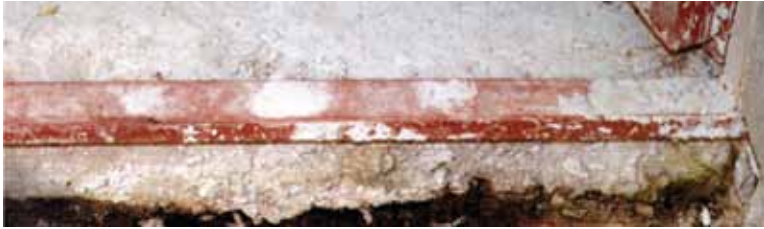
18. fénykép. Acél nyílászáró, belső vakolási anyaggal és betonnal szennyezett
(fotó: Szende Árpád)

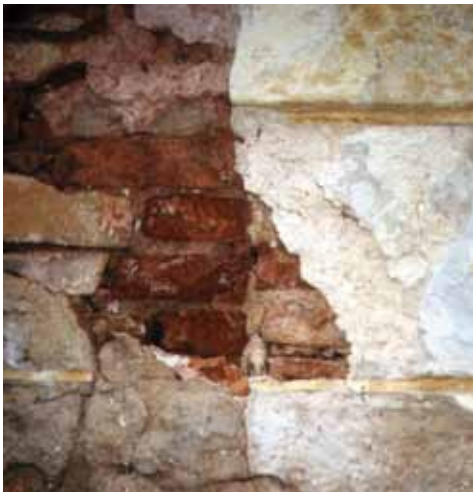
19. fénykép.
Átnedvesedett és be nem kötött különböző korú, anyagú falazatokra került homlokzati vakolat meghibásodása
(fotó: Szende Árpád)

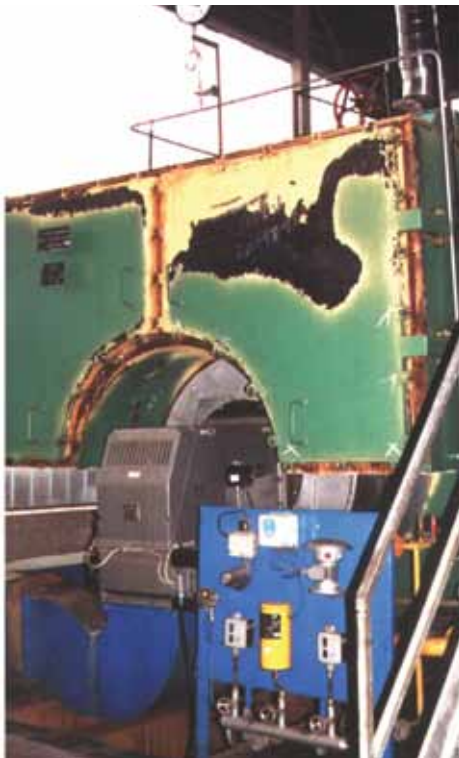
20. fénykép.

Korrózió keletkezése nem megfelelően felhordott és nem megfelelő anyag használata miatt

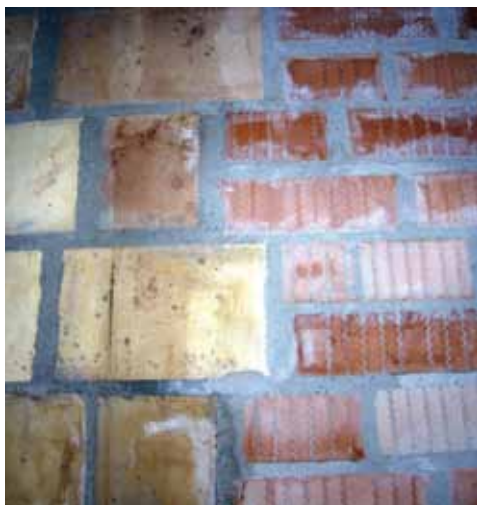
21. fénykép. A téglák geometriai hibái, no meg a válogatatlan elemekkel, gondatlan falazás miatti nem megfelelő nyers téglafal (fotó: Szende Árpád)

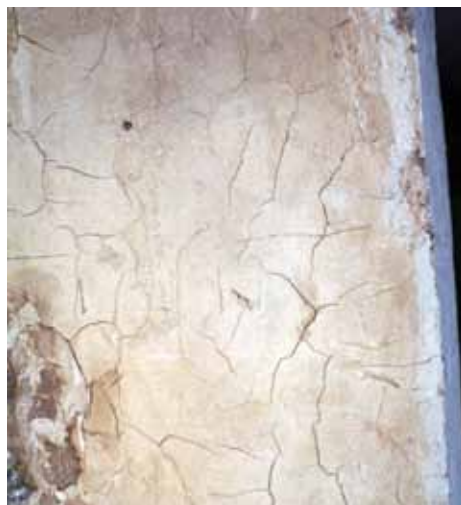
22. fénykép. A belső vakolat repedezettsége a nem megfelelő anyagösszetétel miatt (fotó: Szende Árpád)

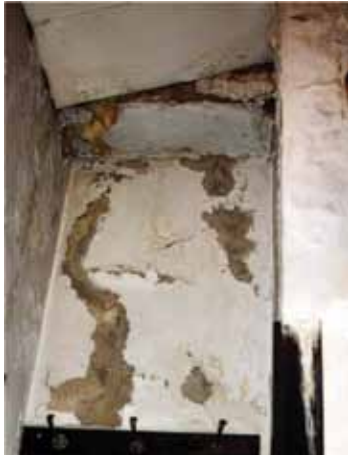
23. fénykép. Belső mészfestés leveles leválásának, lepergésének hibája (fotó: Szende Árpád)

- A fogadószintet a továbbépítés előtt – a szabvány, termékszabvány, illetve az alkalmazástechnikai utasítás előírásainak megfelelően – elő kell készíteni, és alkalmassá kell tenni a továbbépítésre. Eközben a kijavított, helyesbített fogadószinti szerkezet minősége nem lehet rosszabb az eredeti követelményekben meghatározottnál. A kijavítás elmaradása esetén az új szerkezet beépítése már nem tökéletesen zajlik le, tehát az épületszerkezet már nem lesz az előírányzott – tervezett, szerződéses – minőségű (lásd 23. fénykép).

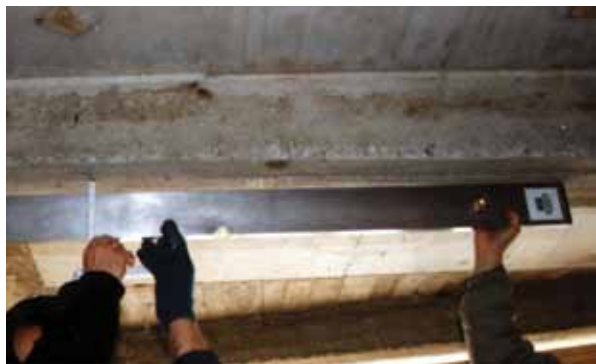
24. fénykép. A vasbeton földemgerenda nem megfelelő kialakítása (fotó: Szende Árpád)

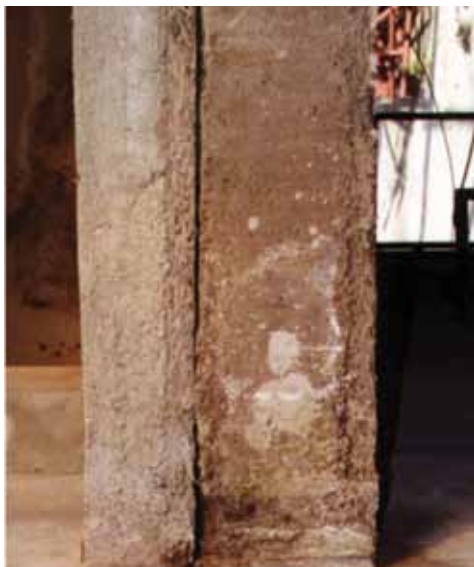
b) Az épületszerkezet kialakítása, beépítése nem az előírt körülmények között zajlik (pl.: hőmérséklet, páratartalom, portartalom stb.), illetve a körülményekhez tartozó technológiai változásokat és egyéb intézkedéseket nem hajtják végre (lásd. 25. fénykép)

25. fénykép. Nem megfelelő hőmérsékleten betonozott, és korán kiszaluzott, kifagyott vasbeton pillér nézete (fotó: Szende Árpád)

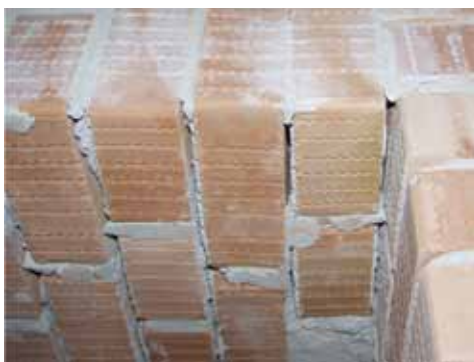
26. fénykép. „Egyenes boltív” sikertelen falazásának képe (fotó: Szende Árpád)

c) Az épületszerkezet kialakítása, beépítése nem a szakmai szabályoknak, előírásoknak megfelelően, a munka- és technológiai fegyelem megsértésével történik (lásd 26. és 27. fénykép).

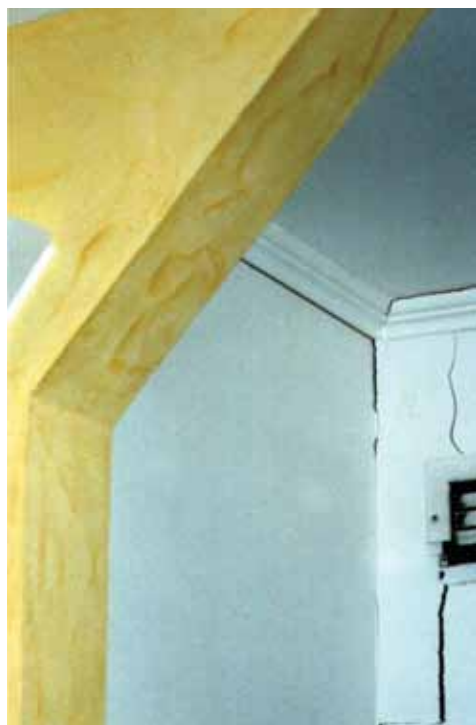
27. fénykép. Az anyagok nem megfelelő használatából (technológiai fegyelem) eredő foltosodási hiba (fotó: Szende Árpád)

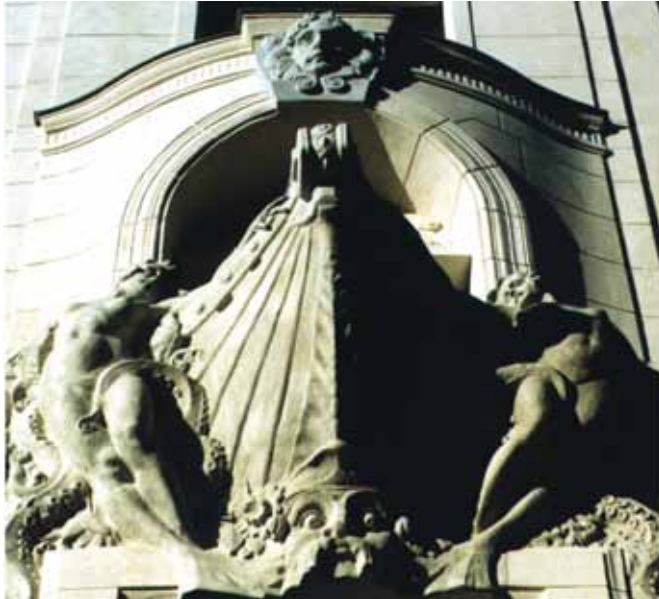
29. fénykép.

- e) Az épületszerkezet építése, beépítése nem megfelelő szerszámokkal, eszközökkel és segédszerkezetekkel folyik. A ma alkalmazásra kerülő sokféle új anyag, szerkezet és technológia különösen megköveteli az odafigyelést e szempontokra, tekintettel arra, hogy az alkalmazástechnikai kézikönyvek mindezen előírásokat pontosan tartalmazzák, de mód van a gyártó-forgalmazónál az esetlegesen felmerülő kérdéseket, speciális eseteket tisztázni, megoldani, természetesen még a szerződés-kötés, de mindenképpen a kivitelezés megkezdése előtt (lásd 29. fénykép).

A kőszerű (homokkő) vakolattal történő homlokzatképzés, amikor nem megfelelő segédeszközök felhasználása miatti geometriai és repedési problémák keletkeztek
(fotó: Lelkes László)

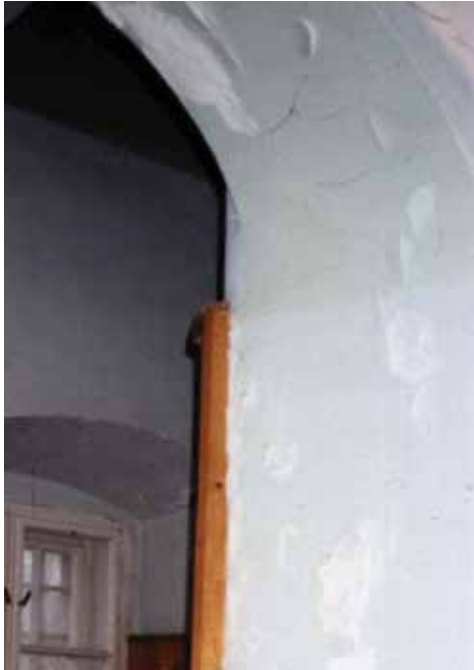
- Ha az épületszerkezet nem alkot együttműködő, szilárd szerkezetet a fogadószerkezettel, nem megfelelő (lásd. 30. fénykép).
- Ha az épületszerkezet nem elégíti ki a rá vonatkozó és a szabványban részletezett általános követelményeket, szintén nem megfelelő.

30. fénykép. Belső műanyagfestés leveles leválása
(fotó: Szende Árpád)

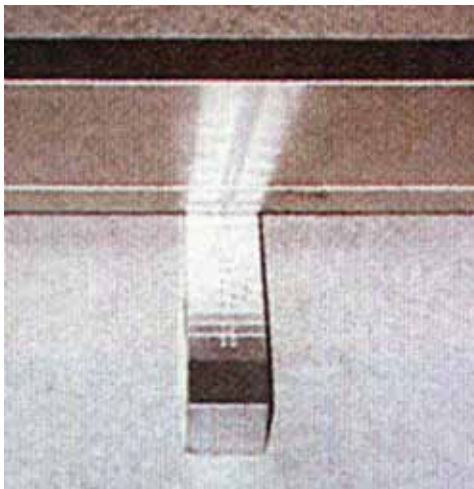
31. fénykép.
A siktól való eltérési hiba mérése mérőékkal
(fotó: Szende Árpád)

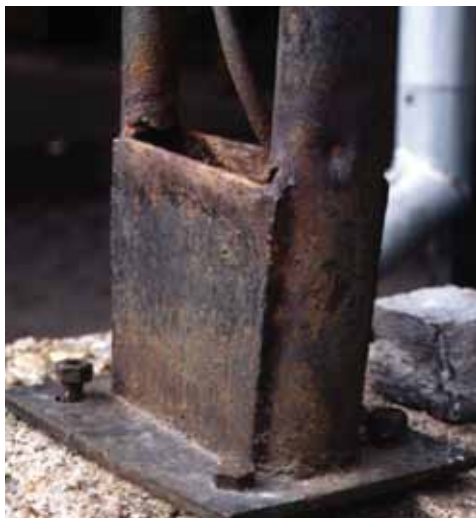
32. fénykép.

A csak egyrétegű külső mázolás tönkremenetele
(fotó: Szende Árpád)

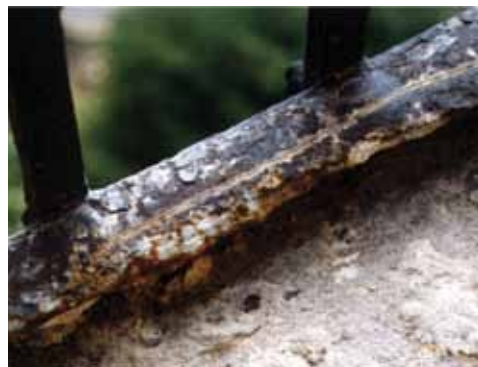
33. fénykép. Korrózióvédő bevonat előtti mechanikai és vegyszeres tisztítás elmaradásának nézete acélszerkezeten
(fotó: Szende Árpád)

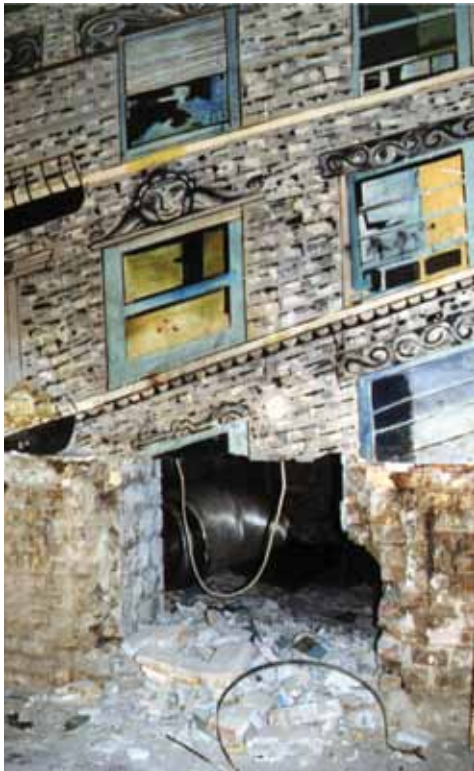
35. fénykép. Seccon, falon átvezetett szellőzővezeték
(fotó: Szende Árpád)

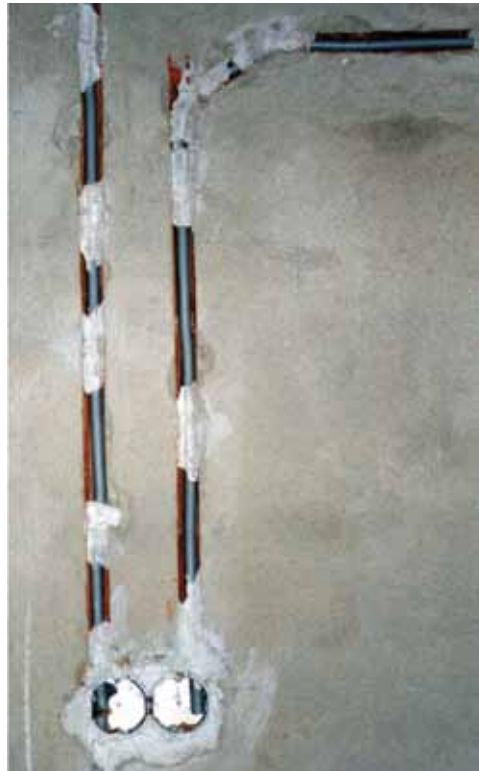
36. fénykép. Utólagos villanszerelés hibájának nézete
(fotó: Szende Árpád)

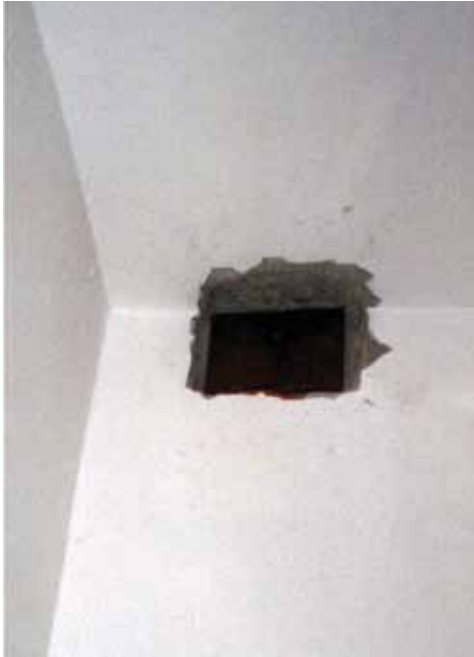
37. fénykép. Utólagosan elhelyezett acélszerelvény okozta belső festési sérülés
(fotó: Szende Árpád)

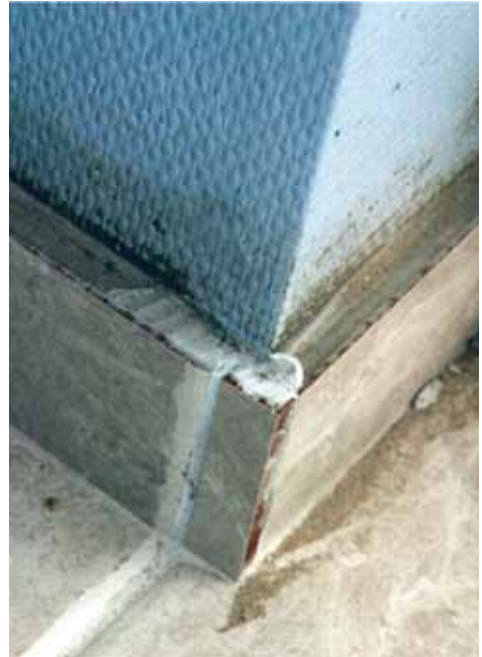
38. fénykép. Az üvegfonat-tapétázást és belső műanyagfestést követő lábamatburkolati munkák okozta meghibásodás nézete
(fotó: Szende Árpád)

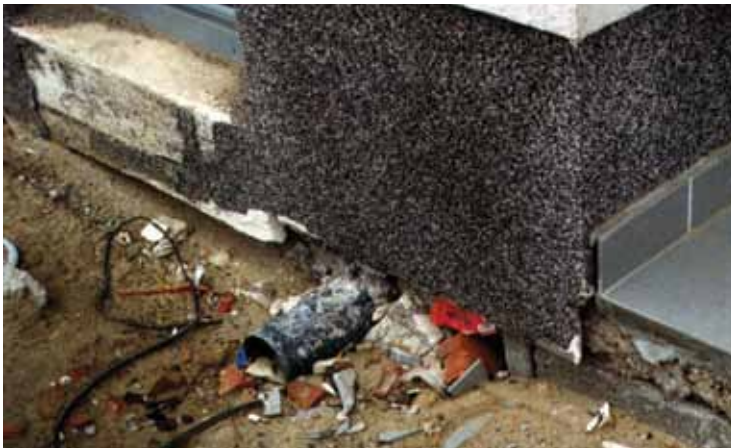
39. fénykép. A homlokzaton lévő lábmat vékonyvakolat és hőszigetelésének hibái, a burkolat (lépcső) hiányai, hibája, és az utólagos épületgépészeti és épületvillamossági átvezetések miatt (fotó: Szende Árpád)

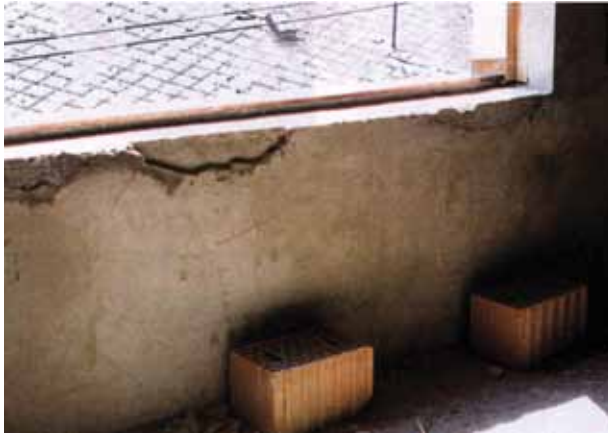
40. fénykép.
Utólagos munkavégzéssel,
szállítással okozott
vakolatleverés nézete
(fotó: Szende Árpád)

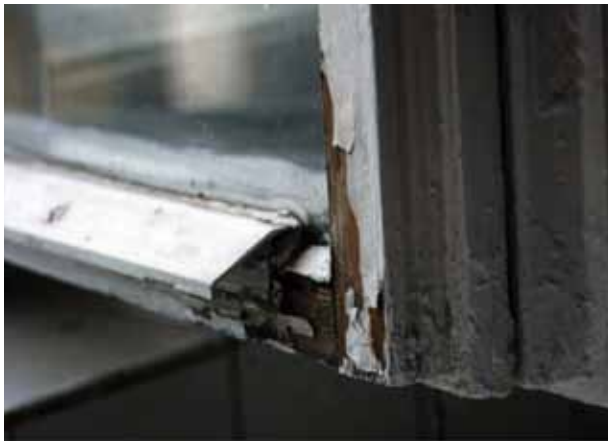
41. fénykép.
Teschauer vegyes szerkezetű
ablak egy vastag rétegű külső
mázolásának tönkremenetele,
részben leverődésekkel
(fotó: Szende Árpád)

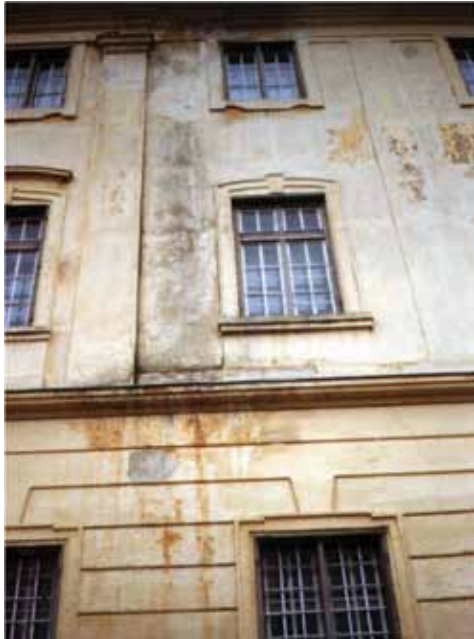
42. fénykép. Bádogos szerkezetek, csatorna, párkányfedés meghibásodása folytán létrejött elszíneződések, homlokzatvakolati tönkremenetek
(fotó: Szende Árpád)

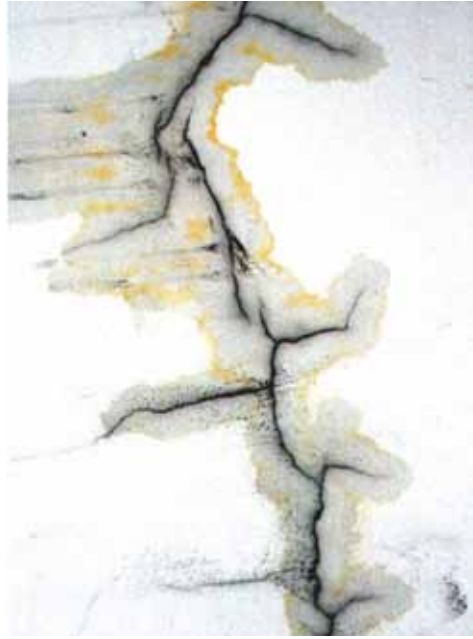
43. fénykép. A csapadékvíz-szigetelés meghibásodásából eredő beázás, és festési, fogadószínti repedés nézete

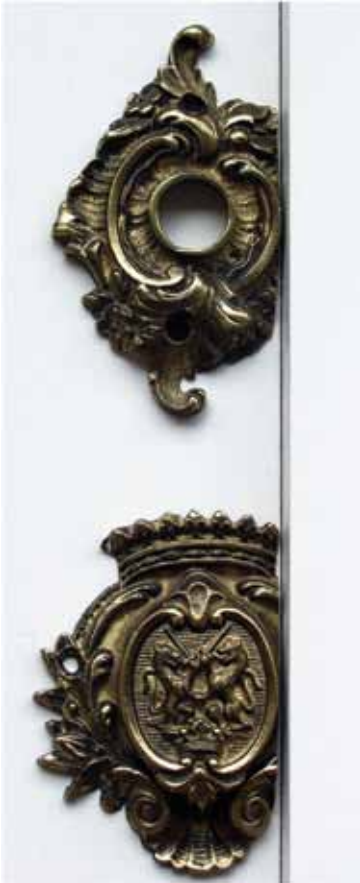
Restaurált sárgaréz kilincs-, és kulcs cím levágása fémfűrészsel, az ajtó ütközőlécének rossz helyre történt felszerelése miatti „probléma” megoldásaként

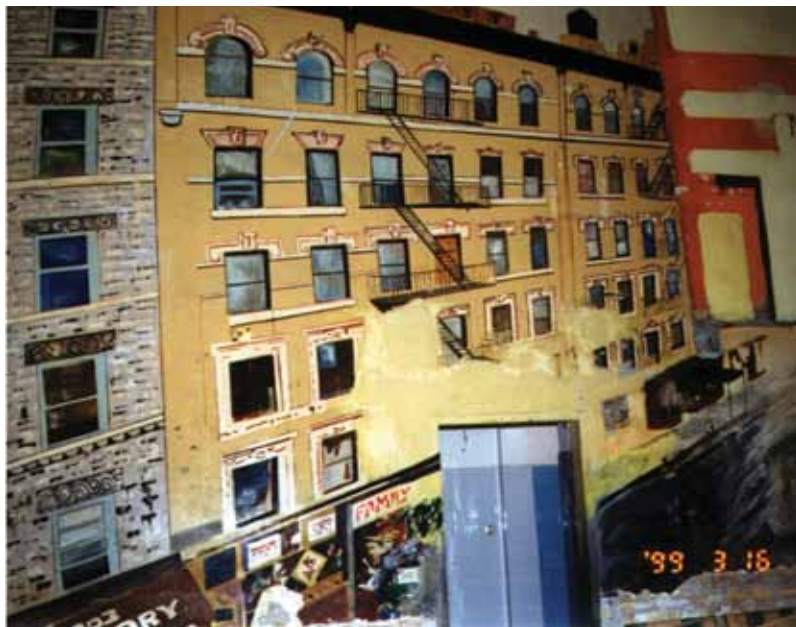
45. fénykép. Falfestményt tartalmazó falba utólag „szépen” kijavítva és mázolva beépített acél kétszárnyú ajtó (fotó: Szende Árpád)

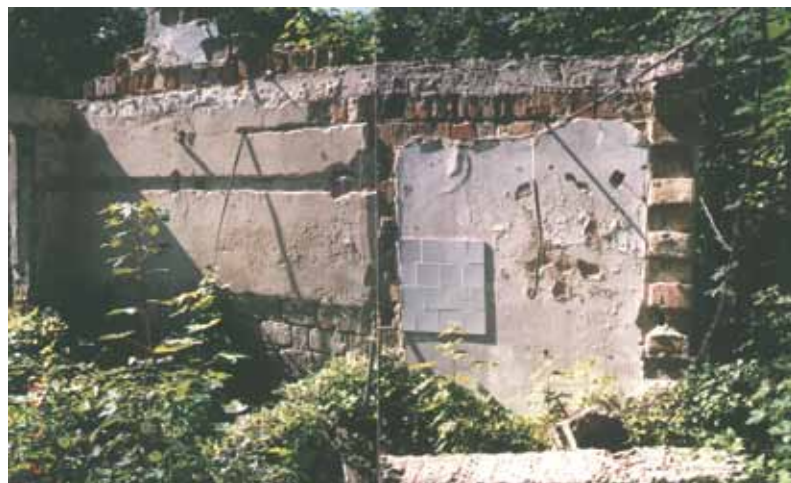
46. fénykép. Szabadság-hegyi, csillag-völgyi úti nyaraló dűhből történt lebontása

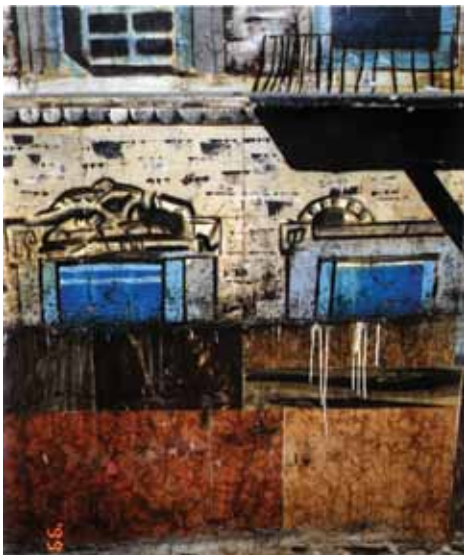
47. fénykép.

Tardosi vörös tömött mészkő lábázat és secco falfestmény „összhangja”
(fotó: Szende Árpád)

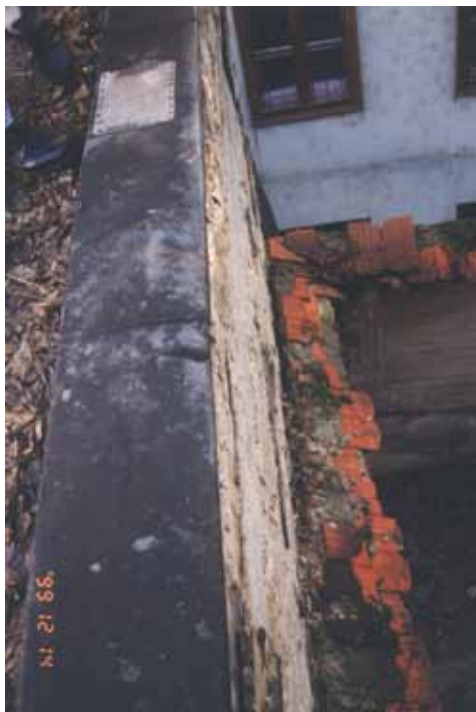
48. fénykép. A téglafal (kerítés) cserépfedésének, és bádogozásának javítási elmaradásai szinte a teljes szerkezet tönkremeneteléhez vezettek (fotó: Szende Árpád)

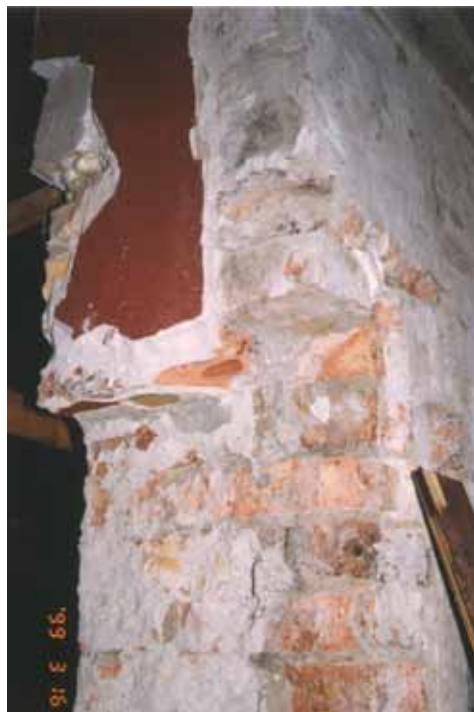
49. fénykép. A „Tilos az Á” szórakozóhely első tulajdonosa elvéste-bontotta a boltvállat, mely munkamenet „korát” a rávakolt felület azonos vörösarna festésének megmaradása igazolta (fotó: Szende Árpád)

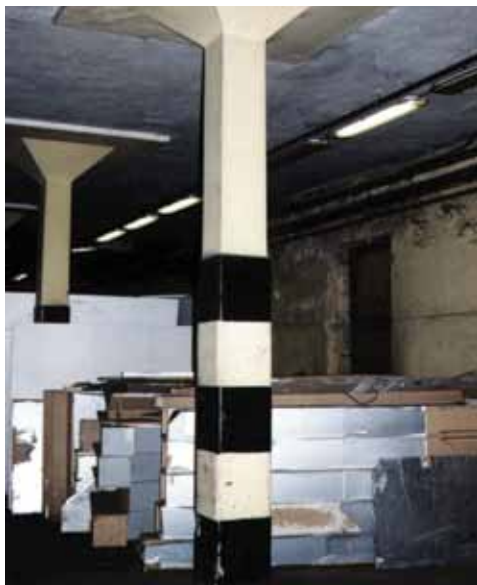
50. fénykép. A jelzőszínek megvédése nem történt meg, ezért a szállítások alkalmával azok megsérültek *(fotó: Szende Árpád)*

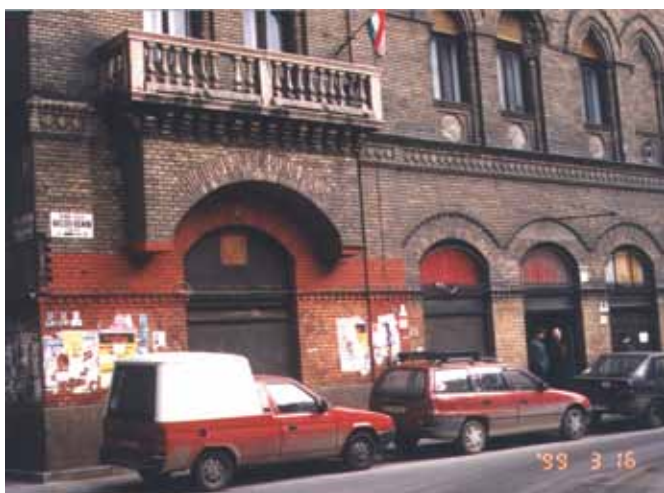
51. fénykép.

A „Tilos az Á” szórakozóhely üzemeltetője leverte és „átfestette”, beragasztotta a szép, századfordulós téglaburkolatot, de az erkély kőballusztere is hiányzik már, annak nyomáiként, hogy ezt az épületet megviselte a XX. század *(fotó: Szende Árpád)*

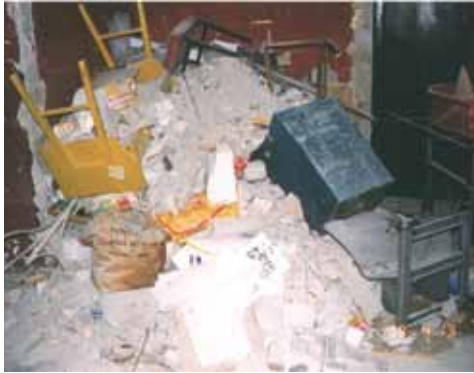
52. fénykép.

A „Tilos az Á” szórakozóhely kulturált szórakozásainak nyomai, használat után (fotó: Szende Árpád)

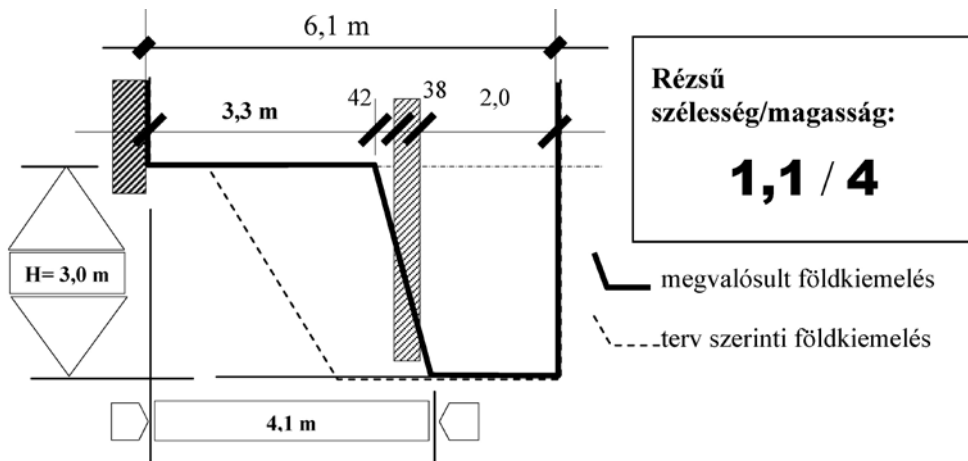
Elkészül az engedélyezési terv szerinti sávossal alapozásnak megfelelő mélységű pince-tömb kiemelése, a hátsó telekhatár felől az alábbi kialakítással (6. ábra).

6. ábra. A pince-tömbkiemelés geometriai viszonyai a valóságban

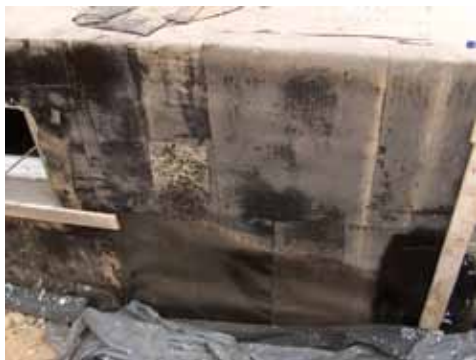
a) A pinceszint körüli függőleges helyzetű bitumenes lemez falszigetelés hullámos, megroskadt, meggyűrődött, nem tapad biztonságosan az aljzat felületére (lásd 1–2. fénykép).

1. fénykép. Pincefal hullámos, rögzítetlen bitumenes lemezszigetelése, aljzatproblémákkal

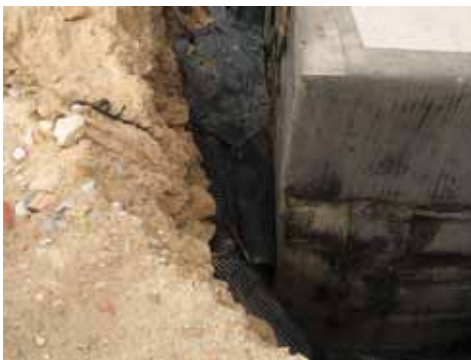
2. fénykép. Pincefal rosszul rögzített bitumenes lemezszigetelése

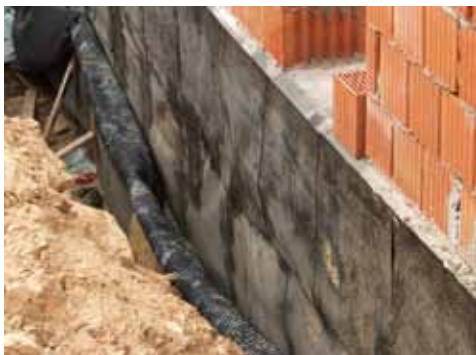
b) A bitumenes szigetelő lemezek illesztései, átfedései a függőleges felületen nem felületfolytonosak, nem vízhatlanok, az illesztések hézagain a csapadékvíz, talajvíz a belső térbe juthat (lásd 3–7–8–9. fényképek).

3. fénykép. Pincefal hullámos, rögzítetlen bitumenes lemezszigetelése, hibásan elhelyezett drénlemezsel

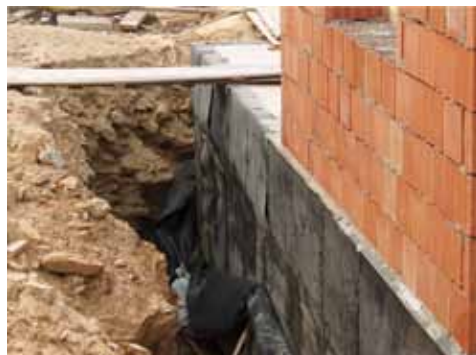
c) A szivárgócső az épület körül már nem látható, mert visszatemetett, illetve visszahullott törmelék és építési hulladék fedi (2–3–4–5–6–7–8–9–10. fényképek). A szomszédos épületek kiviteli munkáinak tapasztalatai alapján azonban valószínűsíthető, hogy elhelyezése, beépítése szabálytalan (11. és 12. fényképek), azaz sem a cső mélységi elhelyezése, lejtése, sem a körülvevő kavicságy mennyisége és minősége, sem az elegendhetlen szűrőréteg beépítése nem történt meg, illetve nem szakszerűen készült el.

4. fénykép. Pincefal rosszul rögzített, bitumenes lemezszigetelése, lemezillesztési hibákkal, hibás drénlemez-beépítéssel

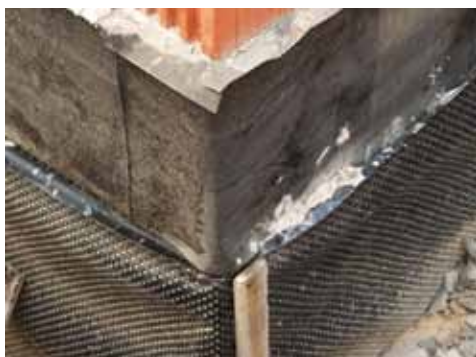
5. fénykép. Pincefal bitumenes szigetelése, hibás drénlemezbeépítéssel

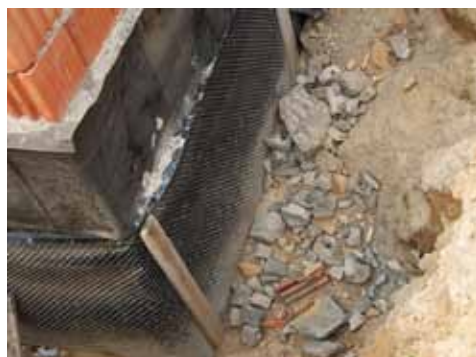
6. fénykép. Hibás drénlemezbeépítés, alkalmatlan (építési törmelék) visszatöltéssel

- A sziklás, márgás kitermelt talaj a szivárgó rendszerhez való felhasználásra, a felületszivárgó melletti területre való visszatöltésre alkalmatlan, mert a finom talajszemcsék a szivárgó víz útját elzárják, a nagyobb sziklás darabok (és a visszatöltött építési törmelék) pedig konkrét mechanikai sérülést okozhatnak mind a felületszivárgó lemezen, mind a függőleges szigetelésen.

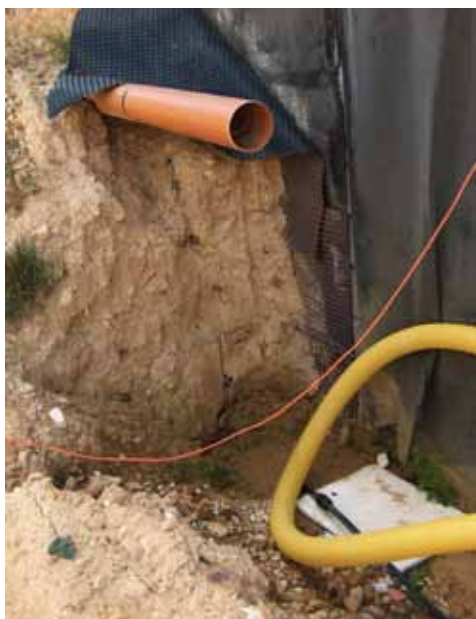
7. fénykép. Működésképtelen drénlemez, átgondolatlan vízvezetés

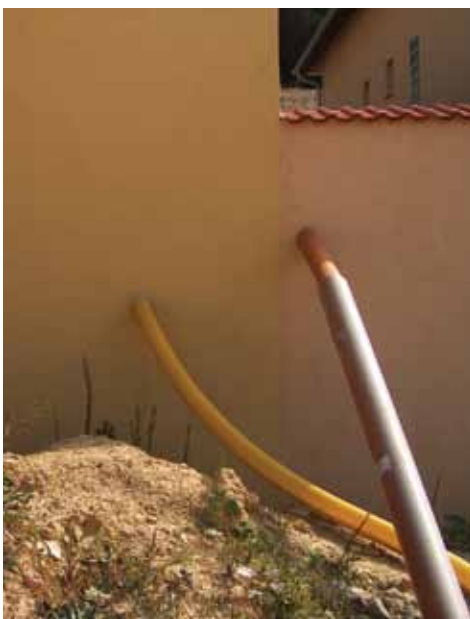
8. fénykép. Átgondolatlan, szakszerűtlen dréncső- és esővízgyűjtőcső-kivezetés az utcára

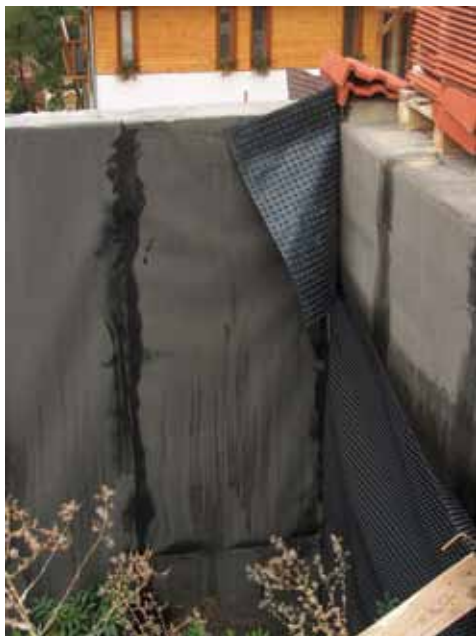
- f) A telep és azon belül az egyes épületek kivitelezésének átgondolatlanságát, megtervezetlenségét jelzi az épületek hátsókertjének és oldalkertjének kialakítása. A tömör utcai kerítésfalak nem támfalként kerültek megépítésre, így a kivitelező igyekszik a földfeltöltést „megtámasztani”. Emiatt viszont az épület melletti teraszok és járdák kerülnek lehetetlen helyzetbe, és az oldalkertben „ad hoc” módon meredek, balesetveszélyes lejtők alakulnak ki. Ugyanígy balesetveszélyesek és tarthatatlanok az ingatlan hátsókertjében a kivitelezés érdekében kialakított ideiglenes közlekedő út hegy felőli meredek, szinte függőleges bevágással kialakított, instabil, erodáló, sziklás márgafalak (lásd 9–12. fényképek).

9. fénykép. A drénlemezként alkalmatlan kialakítású felületszivárgó dilatációs elemként választja el a pincefalat a „támfal”-tól.

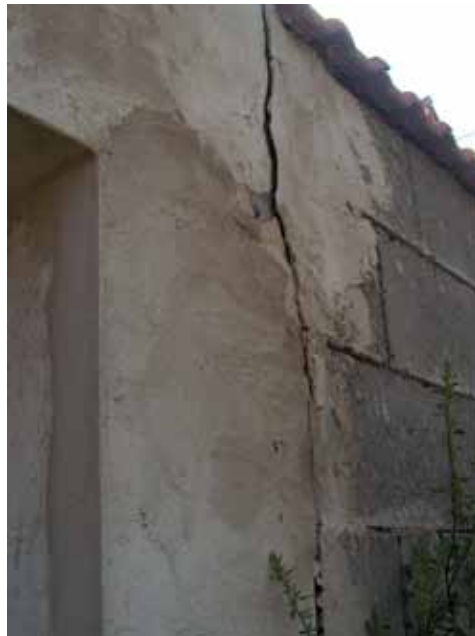
10. fénykép. A pince- (garázs-) fal és a „támfal” közötti elválasztás azok önálló mozgásához (a fal kidőléséhez) vezet.

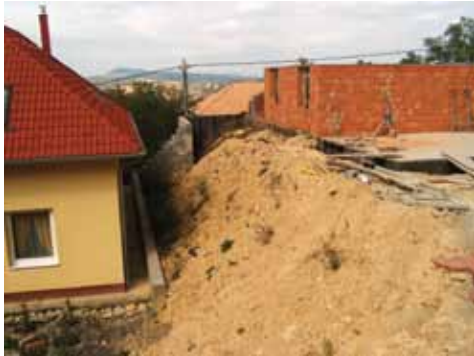
11. fénykép. Átgondolatlan tereprendezés és vízvezetés

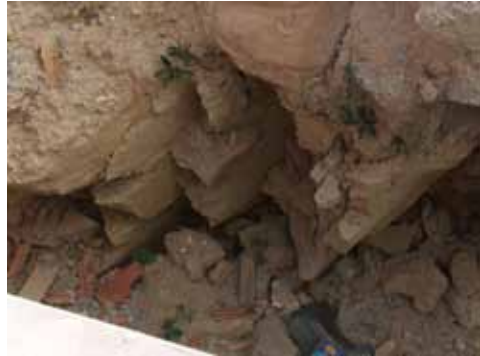
12. fénykép. Szivárgórétég kialakítására alkalmatlan márgás, sziklás talaj

Az elkészített szaktervek alapján a jelenlegi szivárgót és szigetelést el kell bontani, és a terveknek, valamint a vonatkozó szakmai előírásoknak megfelelően újra el kell készíteni (célszerűen szakkivitelező alvállalkozó bevonásával).
