Szakértői esettanulmányok az építőipar területéről

Talajközeli szerkezetek károsodása

Dr. Tóth Elek DLA egyetemi docens

Szende Árpád igazságügyi szakértő

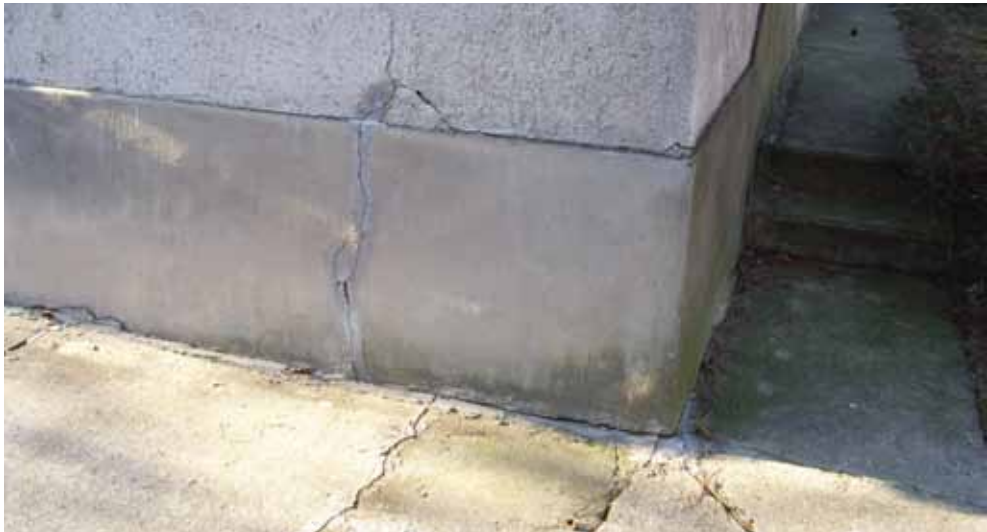
- a járda betonjára,
 - a lábázat burkolatára (finom műkő jellegű cementvakolat) és
 - a földszinti falazat vakolatára
- egyaránt kiterjedő károsodásképét a 4. fénykép érzékelteti.

4. fénykép. Járdabeton károsodásának közvetett következményei (fotó: TE)

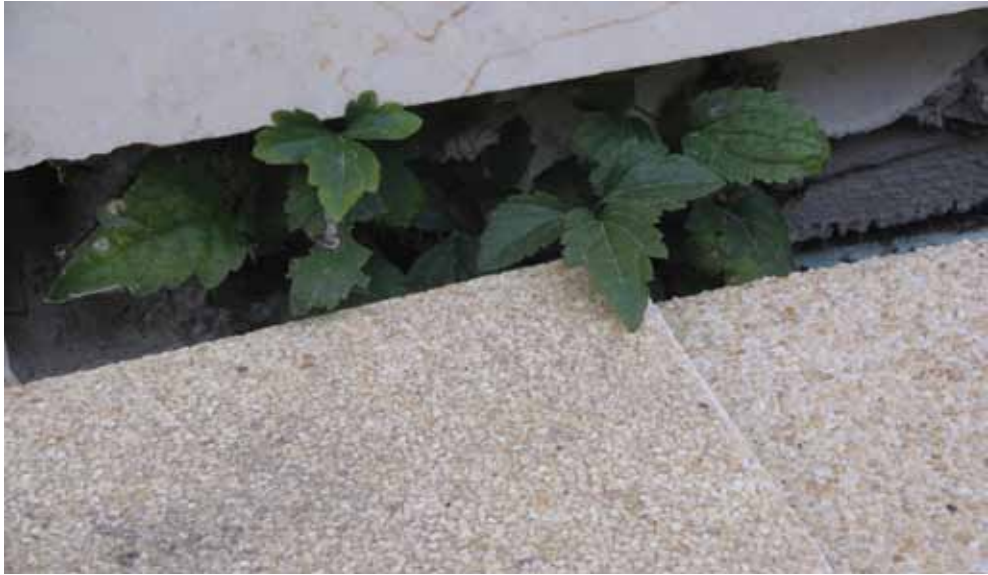
- a) A pincefal melletti munkaárok földvisszatöltése részben építési törmelékkel, részben gyengén tömörített helyszíni talajjal történt.
- b) A beton járdalapok alatt tömörített szivárgó kavicsréteg nem készült, a járdalapokat közvetlenül az elsimított feltöltésre, vékony homokágyba fektették.
- c) A homlokzati körfelületekről 3 szint magasságból lecsorgó teljes mennyiségű (csapóeső által a homlokzatra juttatott) víz elvezetésével kapcsolatban intézkedés nem történt.
- d) Az átadást megelőzően a füvesítés érdekében éjjel-nappal folyamatos automata öntözőrendszer áztatta a terepet, és az így „termelt” nagymennyiségű felszíni víz elvezetésére a kivitelezett tereprendezés nem volt alkalmas.

6. fénykép. Járda betonlapjainak egyenlőtlen mértékű, jelentős süllyedése (fotó: TE)

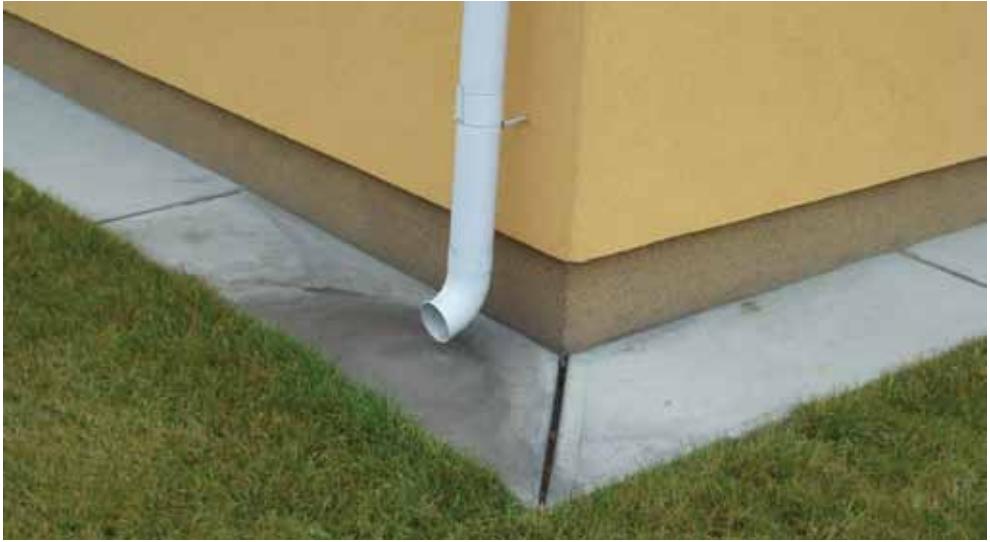
10. fénykép. Az ereszcatorna működése alaphelyzetben (fotó: TE)

A megoldás a tetőről érkező csapadékvíz zárt rendszerben történő elvezetése a szikkasztó kúthoz, a tömör beton járda helyett pedig egy alaptest melletti szivárgóréteggel kombinált kavicsjárda kialakítása, mely a felszíni csapadékvizeket gyorsan képes a padló vízszigetelés síkja alá „ejteni”, és dréncsővel a szikkasztó kúthoz vezetni (lásd 11–12.fénykép).

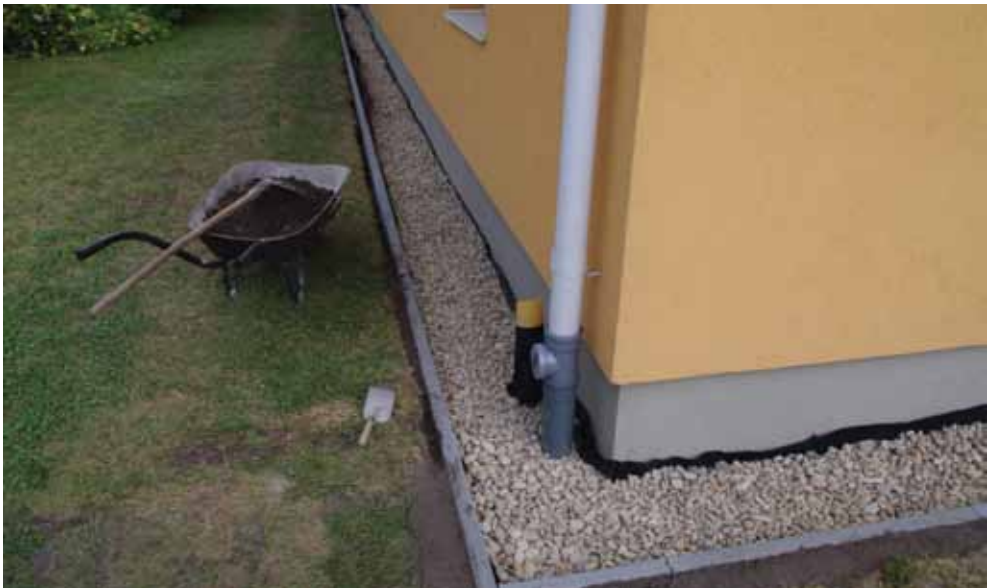
11. fénykép. Kavicsszivárgó építése az épület körül (fotó: TE)

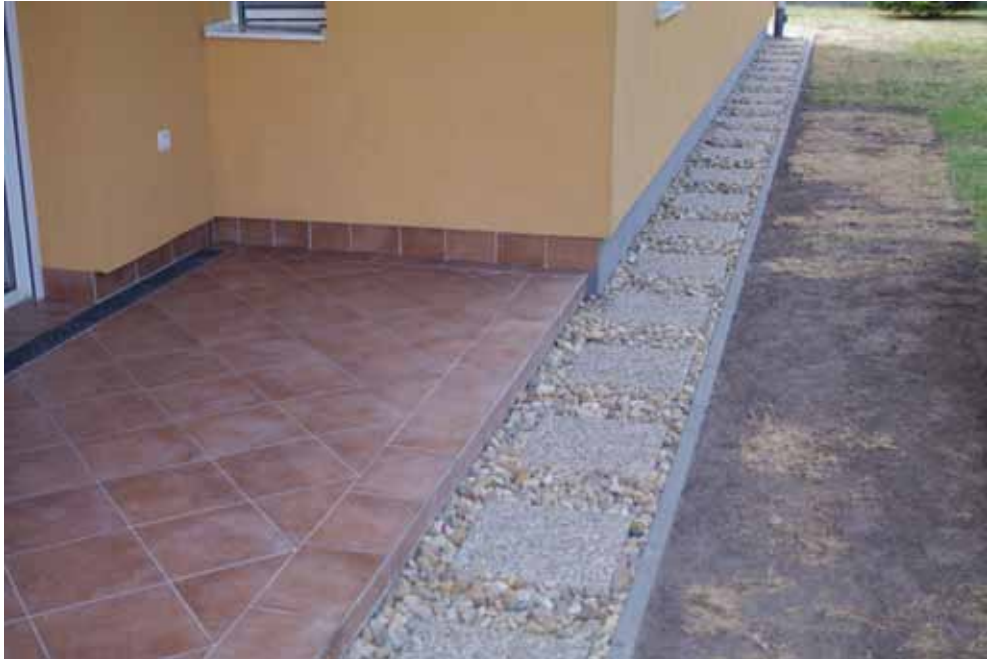
12. fénykép. Épület körüli szivárgó járda beton tipegőkkel, a felszíni víz közvetlen ráfolyását meggátoló kissé kiemelt beton szegélykő sávval (fotó: TE)

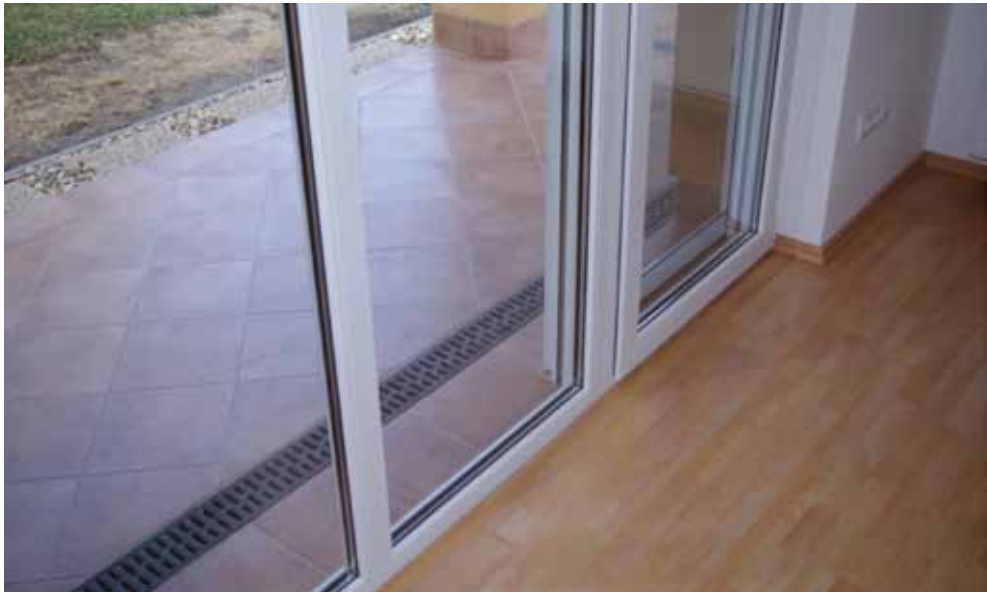
13. fénykép. Épület körüli szivárgó járda beton tipegőkkel, és a teraszajtó előtt végigfutó víznyelő rács (fotó: TE)

A teraszajtó előtt a közvetlen vízbejutást utólag beépített, ráccsal fedett folyamatos vízvezetést biztosító vonalmenti folyóka akadályozza meg, mely ugyancsak a szivárgó rendszerbe és a szikkasztó kavicskútba van bekötve (lásd 13. fénykép).

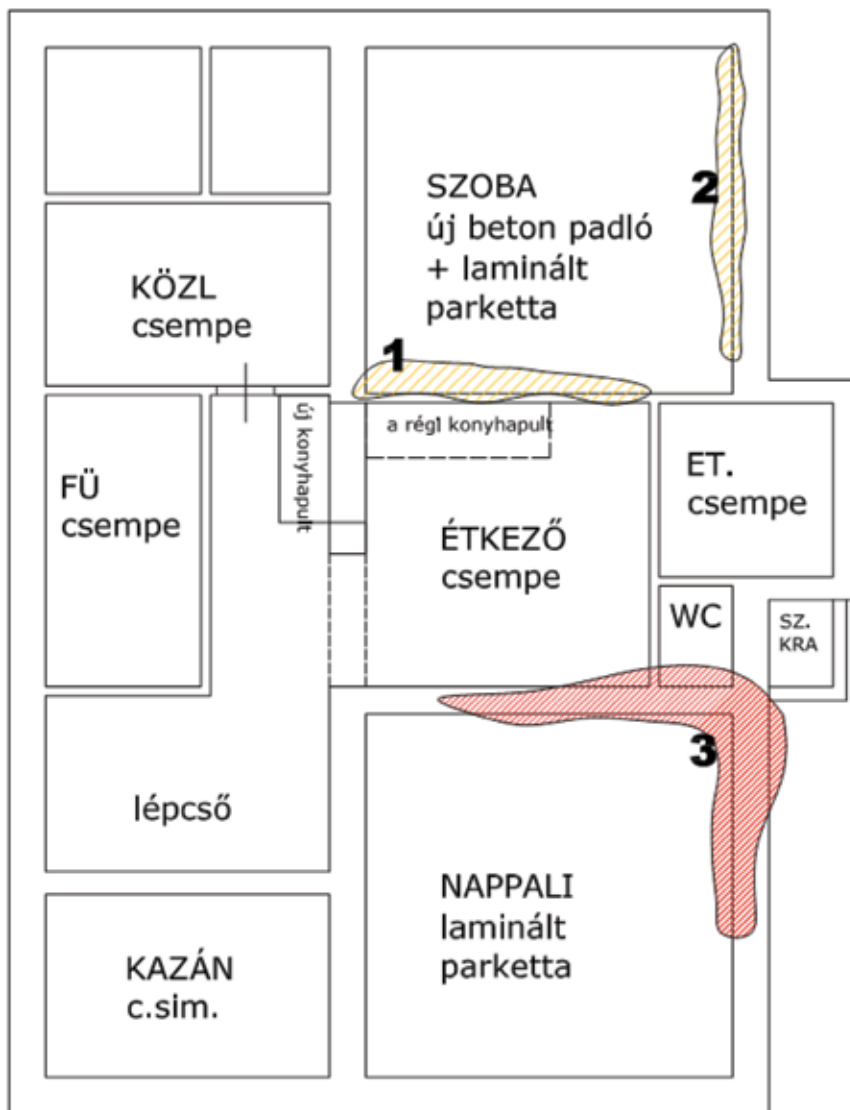
Alaprajzi vázlat

A helyszíni szemlén regisztrált jellemző nedvesedési helyek

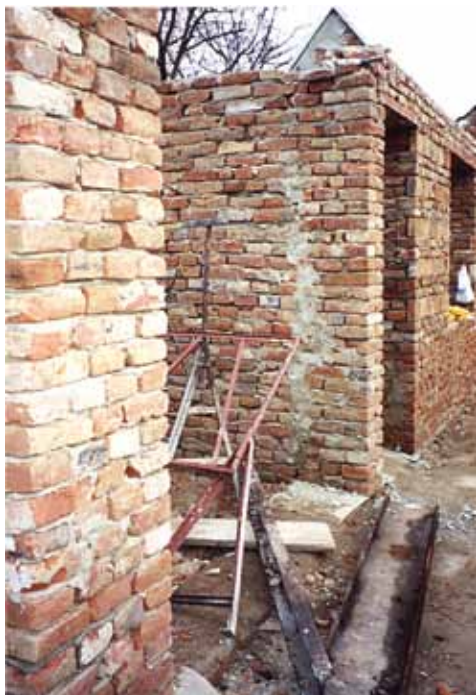
1. fénykép.

Építés közbeni fotó, mely nemcsak a vízszigetelés hibáit mutatja

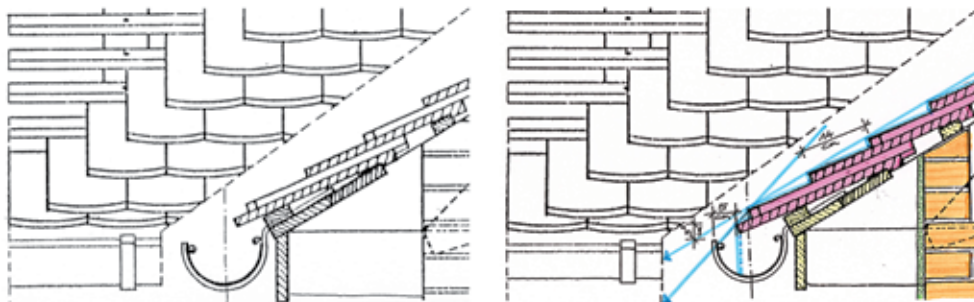
függőeresz-csatorna viszonya rossz. A cserepeket ugyanis csak annyit kell és szabad rálógatni a csatornára, hogy a szél a csapadékot ne a faszerkezetekre, hanem a csatornába nyomja. Az alábbiakban közreadott ábrák az irodalmi, illetve a megvalósított ereszcsumópont-kiképzést tartalmazzák, bemutatva, „kiszervezve” a víz csatornába jutásának, illetve be nem jutásának útját.

1. ábra. A bal oldali ábra az irodalmi, míg a jobb oldali ábra a ténylegesen megépített ereszcsumópont-képzést mutatja, a csapadék átbukási lehetőségeivel

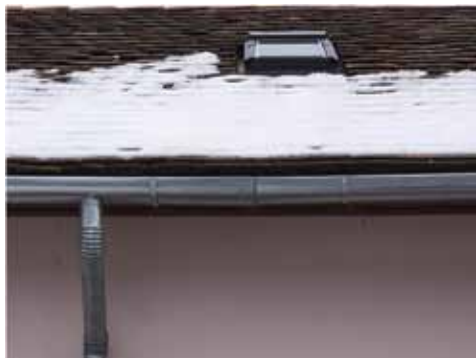
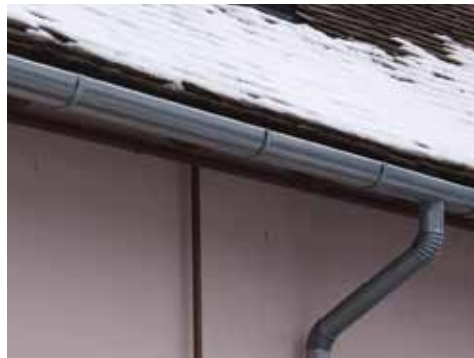
- A lefolyócső betorkolló csőve felé a csatorna lejtésének az MSZ 7936/1 szerint 3-5 %-nek kell lennie. A mellékelt felvételeken is látható módon a függőeresz-csatorna 10 mm kontraajtást, valamint további, a tervezett lejtéstől való eltérést mutat, ami nem megfelelő.

2–3. fényképek. A helyszíni felvételek a kontraajtást és a helytelen csomópontképzést mutatják

- A kijavítás módja: le kell bontani a függőeresz-csatornát, és megfelelő lejtésben kell újra felszerelni. Ehhez azonban meg kell bontani a tetőfedést, és a kezdő sornak a hozzá tartozó lécezzel együtt történő áthelyezésével és helyes beállításával kell újra beépíteni.

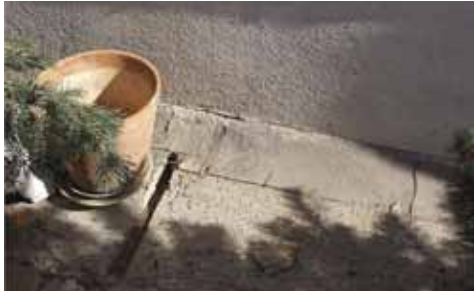
4. fénykép.

A szigetelés kilógó korhadó betétes bitumenes vastag lemez, eléggé összeszakadva, mely ma is szabadon a ház végében, a hátsó (NY-i) oldalon található. Nincs folyamatosan ragasztva/hegesztve, és védelme sem megoldott, ezért a sok eddigi és ezután bekövetkező sérülés. Ez volt tapasztalható mind külső, mind a belső feltárások alkalmával. Mindezt már az építés közbeni színes fotó is rögzítette (lásd 4–6. fénykép).

A szigetelés kilógó korhadó betétes bitumenes vastag lemeze szabadon

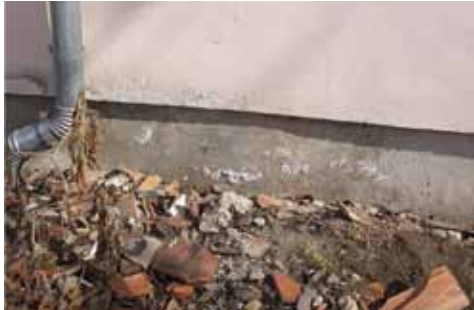
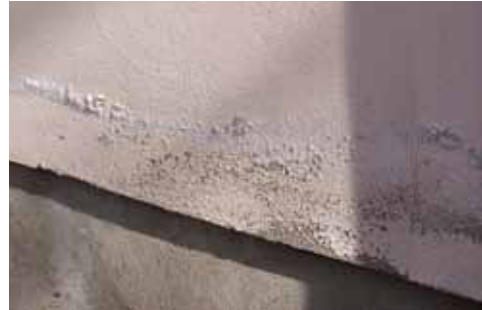
5–6. fényképek. A homlokzati nedvesedés, a vakolat, színezés károsodása

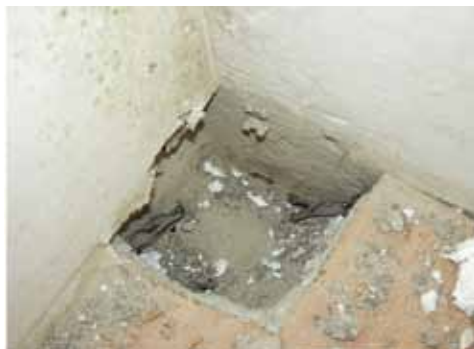
- a falszigetelésre a külső feltárásból eredő megállapítások érvényesek
- a földszint alatti földem rétegeinek feltáráskor kiderült, hogy hiányzik:
 - a teljes padlószigetelés;
 - a technológiai szigetelés (PE fólia) a hőszigetelés és aljzatbeton közül;
 - az úsztatott aljzat vasalatlan;
 - a peremszigetelés hiányzik;
 - hiányzik a műanyag fólia az aljzatbeton tetejéről.

7. fénykép. A belső feltárás nézete

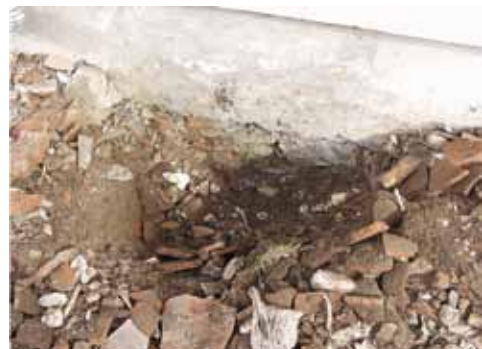
8. fénykép. A külső feltárás nézete a törmelékes feltöltéssel

- a terepszint építési törmelékkel került feltöltésre, ezért a belső padlószint 26,5 cm-rel lejjebb van, mint a terepszint;
- ebből következőleg meg a bádogos munkák hibái miatt (ereszcsatornán átbukó csapadék a lefolyócső toldási hibáinál, és a felesleges könyökök betoldása miatt), továbbá az ott tárolt fa, és egyéb lom miatt, a pangó víz e feltöltésből a homlokzatvakolat, lábazati cementvakolat közvetítésével, de közvetlenül is a falazatba jut, kapillárisan felszívódik, a belső vakolaton nedvességet, penészesedést okoz (lásd. 8. fénykép);
- a külső homlokzatszínezés, valamint a lábazati cementvakolat is átázott, lepergőben van, foltosodás észlelhető rajtuk;

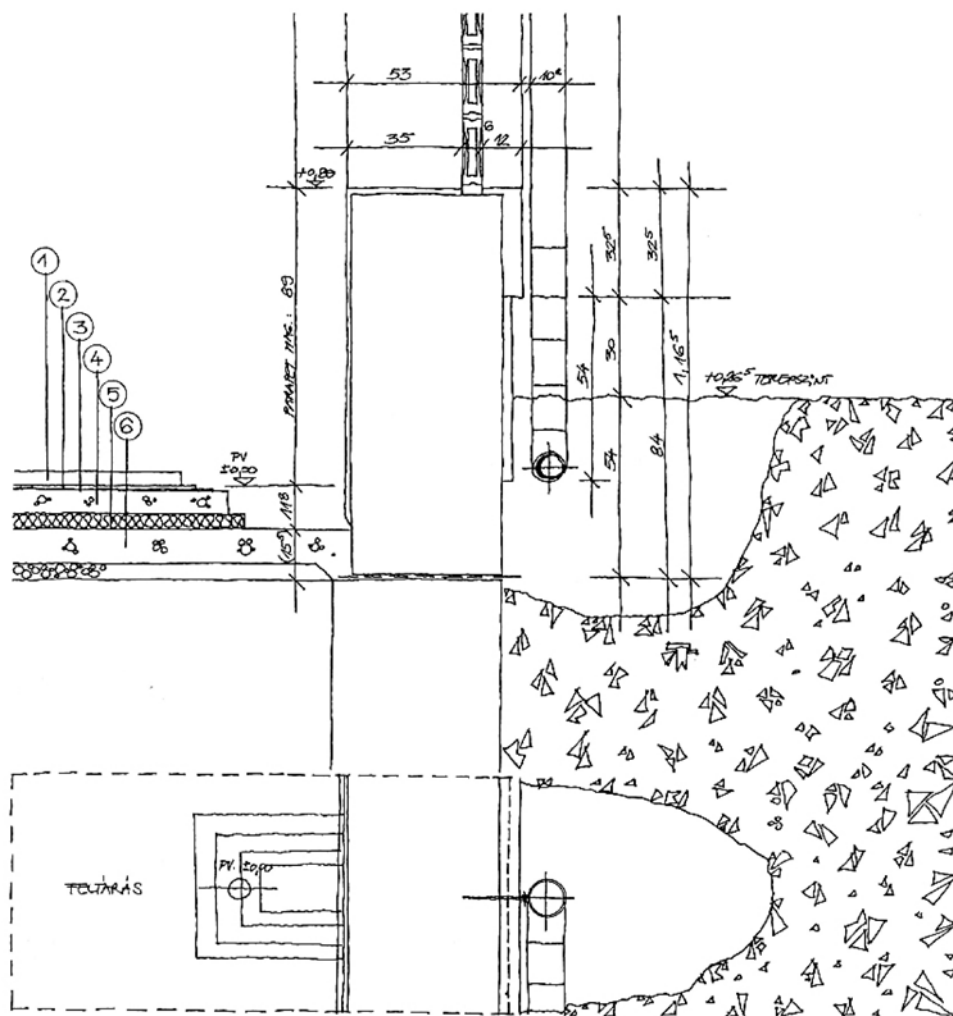
2. ábra. A külső és belső feltárást rögzítő alaprajz és metszet (1:10 kicsinyítve!)

Belső: 1) fa panelparketta szegély, 2) 10 mm panelparketta, 3) 3 mm habfólia, 4) 6 cm aljzatbeton, 5) 4,5 cm (összenyomódott) műanyaghab hőszigetelés, 6) aljzatbeton.

Külső: a terepszint építési törmelékkel került feltöltésre, ezért a belső padlószint 26,5 cm-rel lejjebb van, mint a terepszint, melyből következőleg, no meg a bádigos munkák hibái miatt (ereszcsatornán átbukó csapadék, a lefolyócső toldási hibáinál és a felesleges könyökök betoldása miatt) pangó víz e feltöltésből a homlokzatvakolat, lábazati cementvakolat közvetítésével, de közvetlenül is a falazatba jut, kapillárisan felszívódik, a belső vakolaton nedvességet, penészesedést okoz;

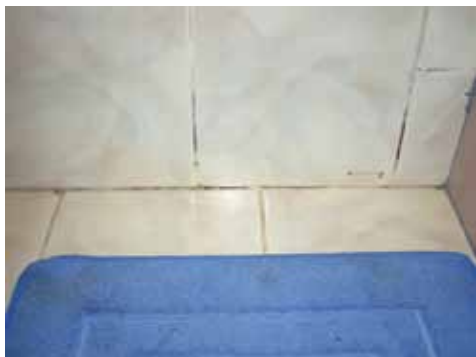
9. fénykép. Penészesedés jelei a belső csempeburkolaton

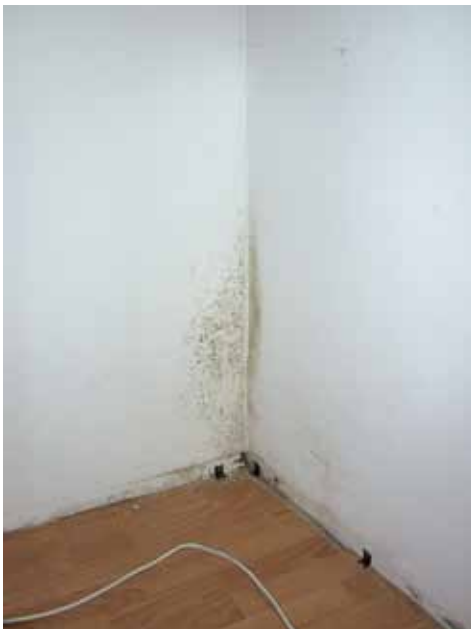
10. fénykép. Penészesedés a belső festett falfelületeken

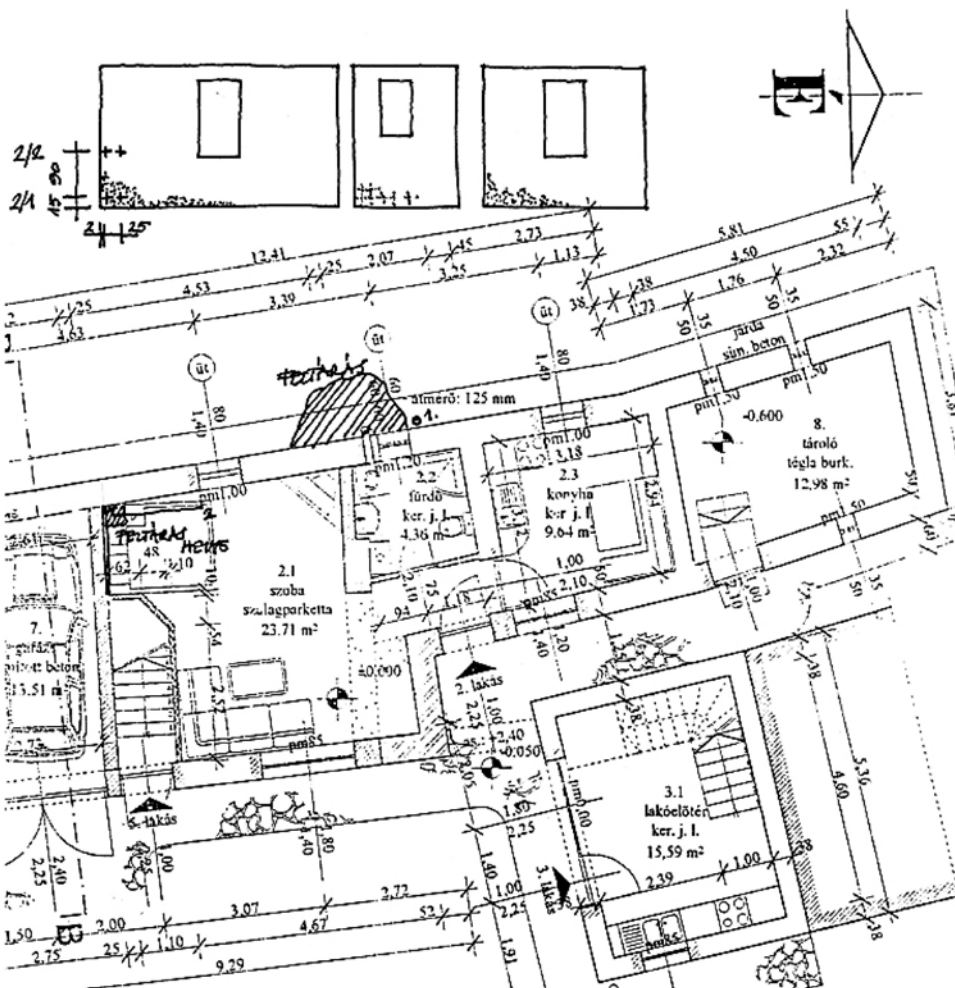
3. ábra. Alaprajzi részlet és falnézet

A falnedvesség-mérési jegyzőkönyv méréssel igazolja, hogy a falazat erősen nedves, és ott szerepelnek az okok is.

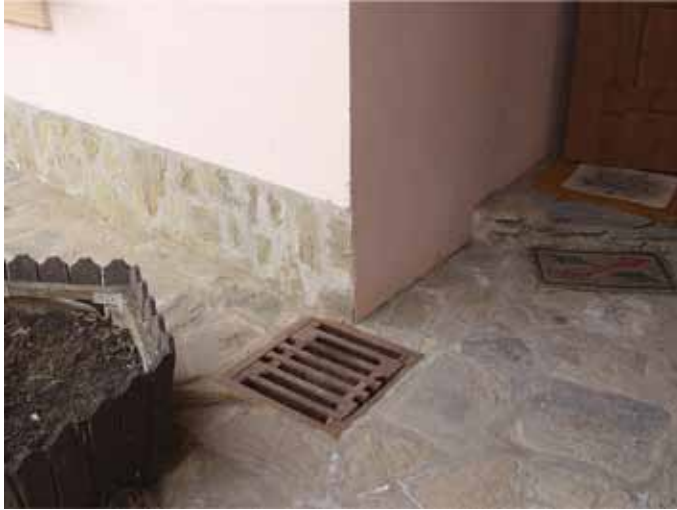
A bejárati ajtó mellett hiányzik a beforduló terméskő lábuzat. Ennek pótlásáról gondoskodni szükséges a meglévővel azonos kivitelben, az OTÉK 58. § (3) bekezdése szerint: „Az építmény lábuzatát a terepesatlakozás felett legalább 0,30 m magasságig szilárd, fagyálló anyagból kell készíteni, vagy fagyálló burkolattal kell ellátni.” Ez is hozzájárul a nedvesség falba jutásához.

11. fénykép. A kőlabazat hiánya

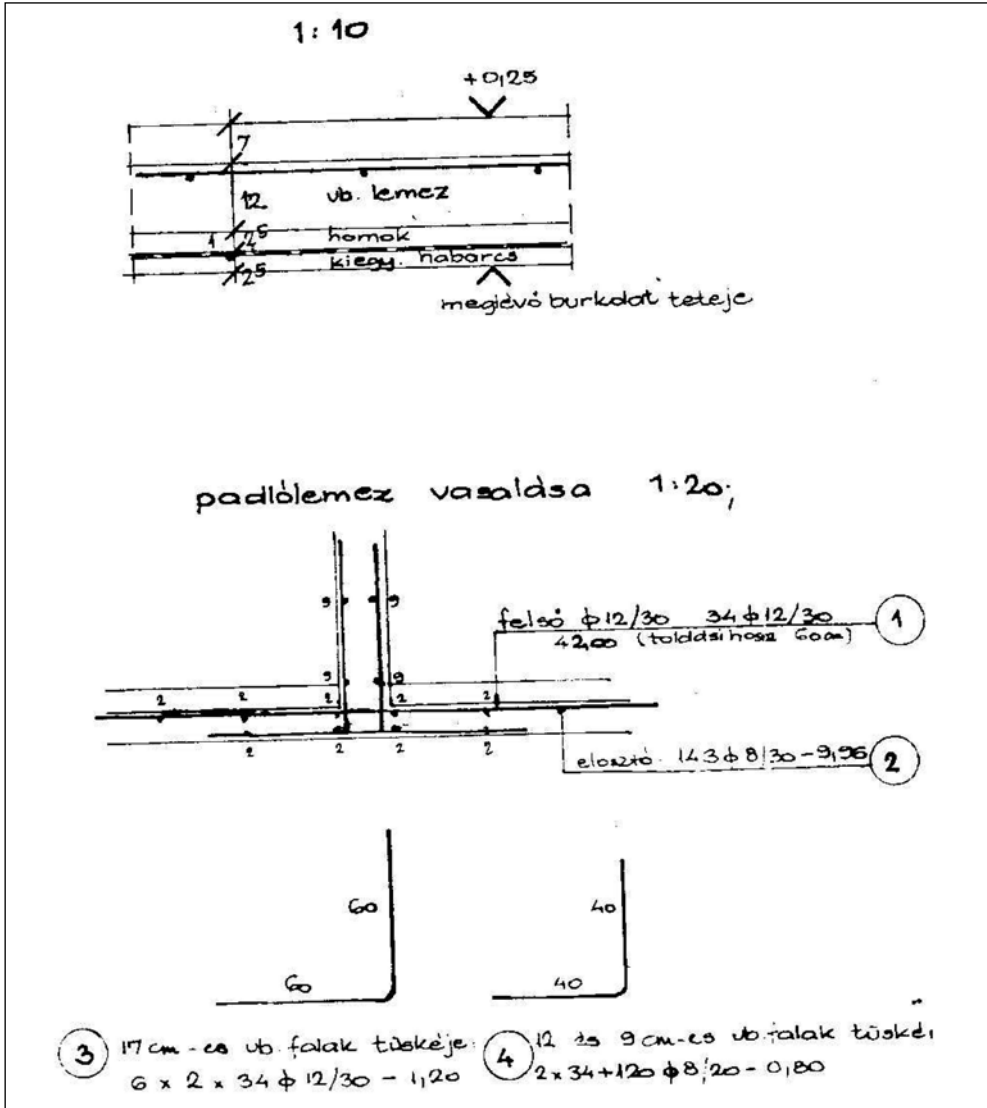
Megállapítható, hogy ez a **statikus terv** az egyetlen, amelyik **a vasbeton pályalemezt alulról érkező terhelésre méretezte.** Ennek magyarázata lehet az, hogy a tervező gondolt a falszerkezetek alapperendáinak süllyedése (talajkonszolidáció) következtében várható mozgások és feszültségek elleni védelemre, mely ugyanakkor az alulról ható talajvíznyomás, tehát egy árvízi helyzet esetén is védelmet jelent a vasbeton lemez, illetve a vízszigetelés folyamatosságának biztosítására.

A felső hálóvasalással ellátott vasbeton lemez **alkalmas lehet arra**, hogy meghatározott nagyságú **talajvíznyomást vegyen fel**, még akkor is, ha a vízszigetelés a tervek szerint csak talajnedvesség ellen készült!

1. ábra. A tervezett vasbeton padozat vasalási terve

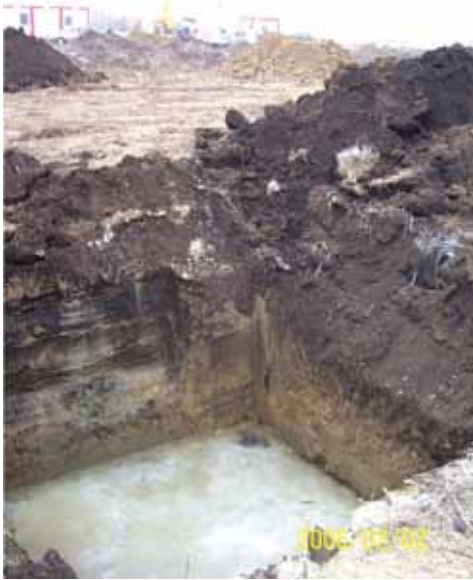
6. fénykép.

Pilléralap földmunkája talajvízzel 2006. 02. 02.

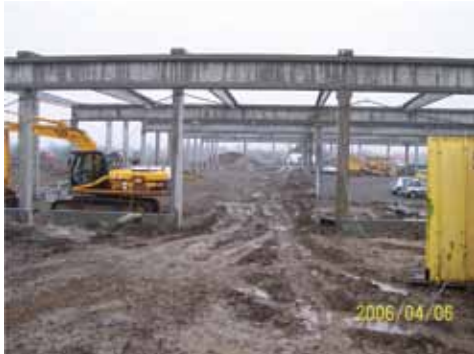
9. fénykép. Csarnoképítés talajvízben.
2006. 04. 06.

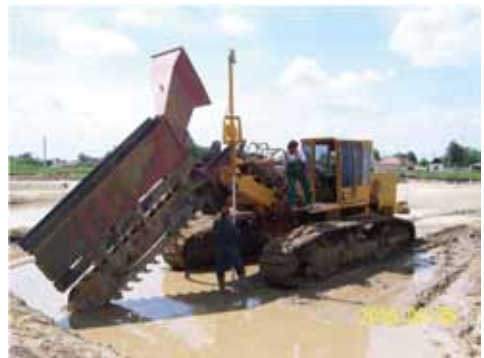
12. fénykép. Dréncsőfektetés talajvízben.
2006. 06. 06.

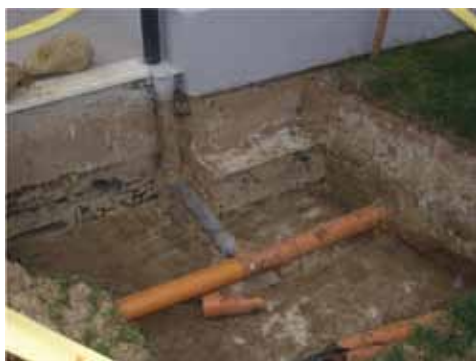
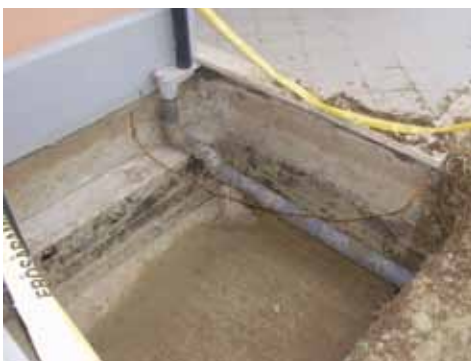
3–4. fénykép. A 2. és 3. jelű feltárás nézetei a törött csatornavezetékkel, a szigetelés hiányával és az A01 lakás teraszával (a szerző felvétele)

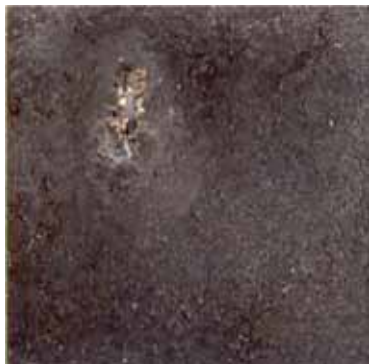
2.1.1. A vízszigetelő szerkezet felületén lyuk, repedés vagy egyéb folytonossági hiány nem megengedett;

– feltáráskor kibontott SICOFOL S-1,5 lágy pvc talajvíz elleni szigetelőlemez sérülése:

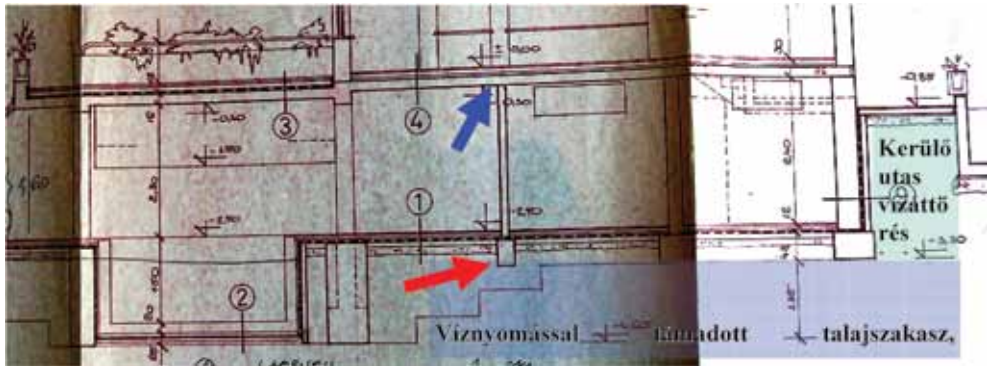
2. ábra. A vízbetörés hatásának elemzése, bemutatása a metszetrajzon

A víz távozása az alaptestek mélységi lépcsőzése miatt a 2. ábrán világoskékkel jelzett mezőnek megfelelő sávban történhetett meg, miközben a kialakult nagy hidrosztatikus nyomás miatt a víz a padló beton, illetve lapburkolatát és szigetelését is áttörte.

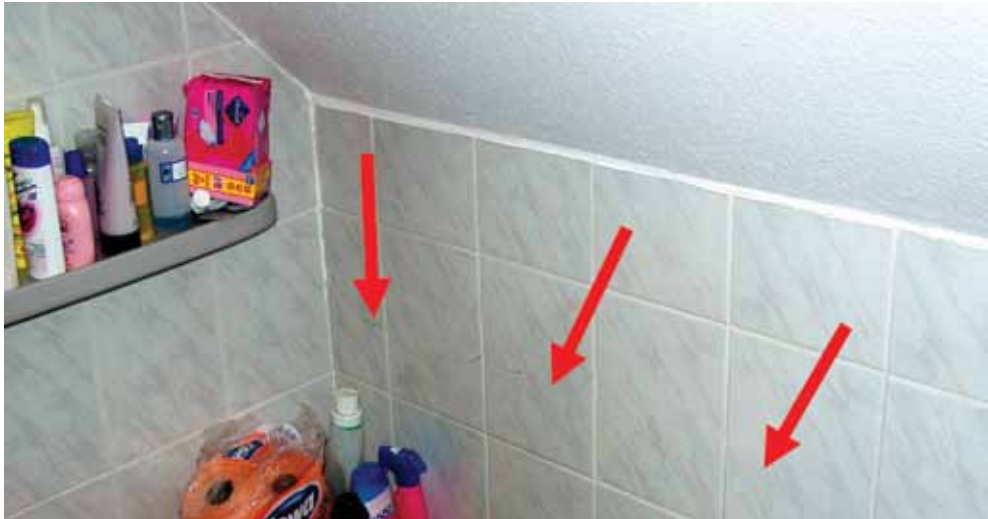
4. fénykép. Vízszintes repedés a tetőtéri fürdőszobában, csempén keresztül, a térdfal mentén

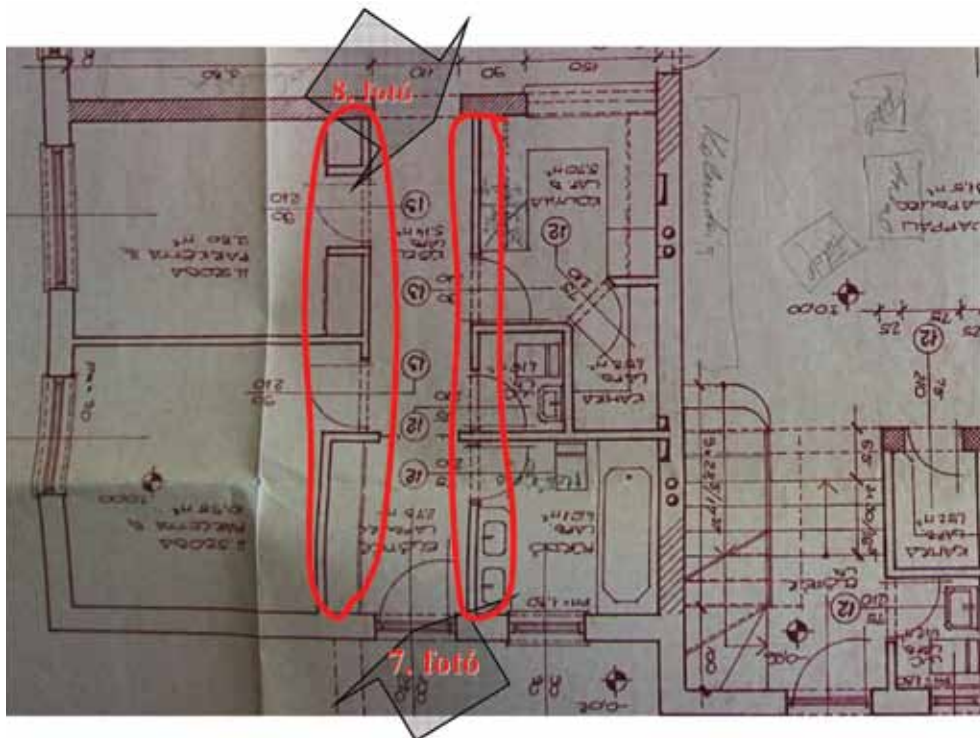
repedések. Több vízszintes hajszálrepedés jelentkezik az alaprajzon pirossal körbekeretezett válaszfalakon.

4. ábra. A földszinti alaprajz részlete

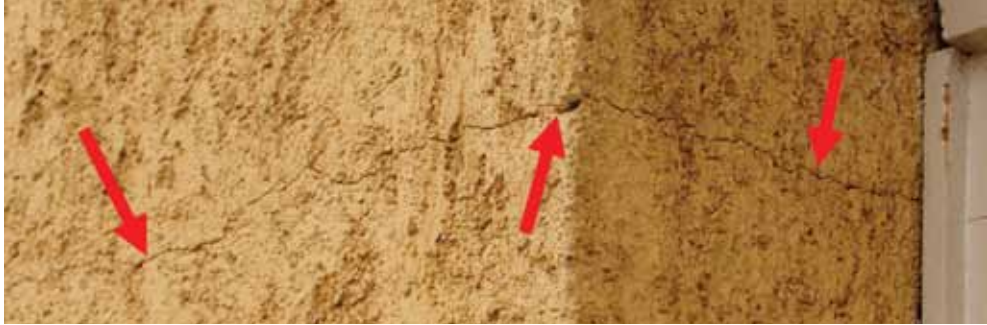
7. fénykép. Alapsüllyedésre utaló vízszintes repedés a garázs feletti lakás bejárati ajtaja melletti főfalán

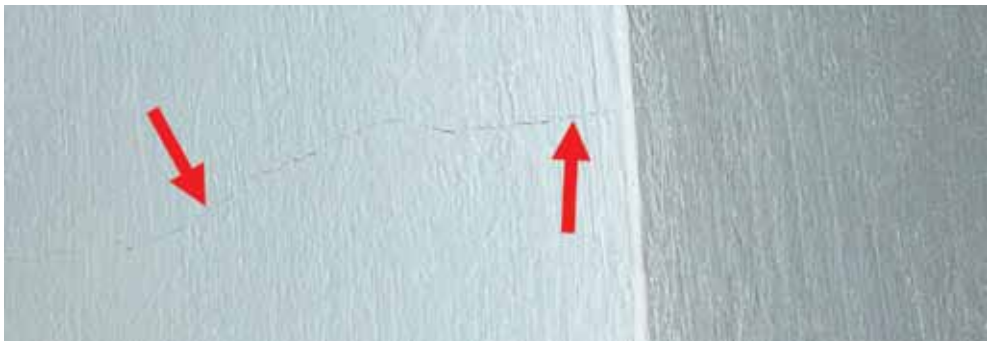
8. fénykép. Alapsüllyedésre utaló vízszintes repedés a garázs feletti lakás belső főfalán

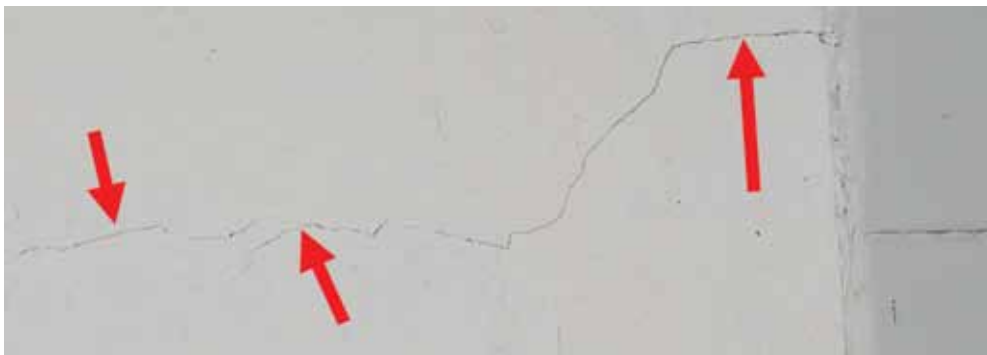
Az aljzatsüllyedésre jellemző vízszintes falrepedések a pinceszinten is megfigyelhetők a korábban már jelzett, a csőtöréssel szemben legveszélyesebb szituációban lévő válaszfalon (lásd a 9. fényképet, illetve a 1. ábrát).

9. fénykép. Alapsüllyedésre utaló vízszintes repedés a pincszinti válaszfalán (lásd még a 3/1.1. ábrán)

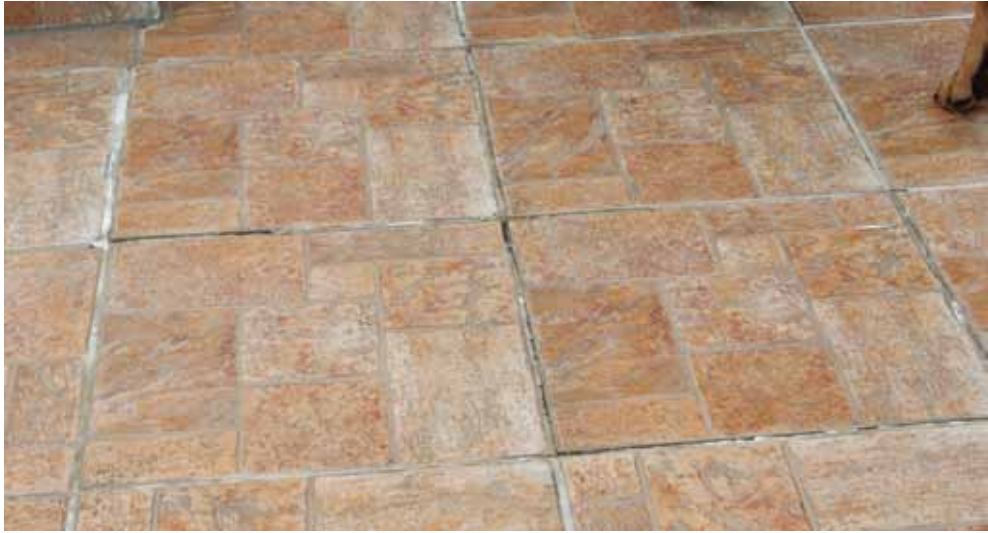
10. fénykép. A medencetér feletti terasz burkolatának repedései a külső lépcsőcsatlakozásnál – oka: a tereplépcső alapozásának megsüllyedése (a csőtörés áttételes következménye)

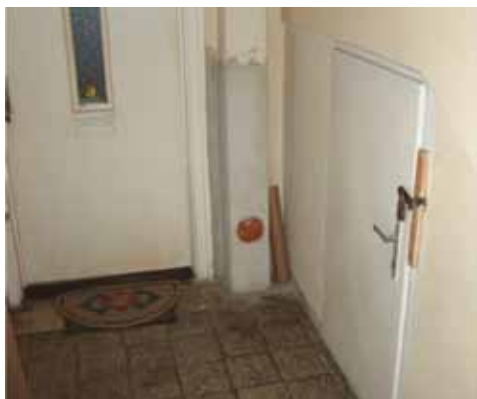
1. fénykép.

A lakás bejárati ajtajától jobbra lévő, elrubicolt ejtóvezeték csatlakozási hibáját jelzi a ma látható javítás és a beépített tisztítónyílás. Az ejtóvezeték alsó, csatlakozó szakaszát a lakás tulajdonosának elmon-dása szerint cserélték, a csatlakozó alapve-zeték eternitső volt.

A részletes vizsgálatok során elemezni, és értékelni kell a korábban végzett csatornavizsgálatok jegyzőkönyveit, és jó lenne személyesen meghallgatni a fényképen látható csatorna ejtővezeték csatlakozását készítő iparost a munka során tapasztalt állapotokról és anyagminőségekről.

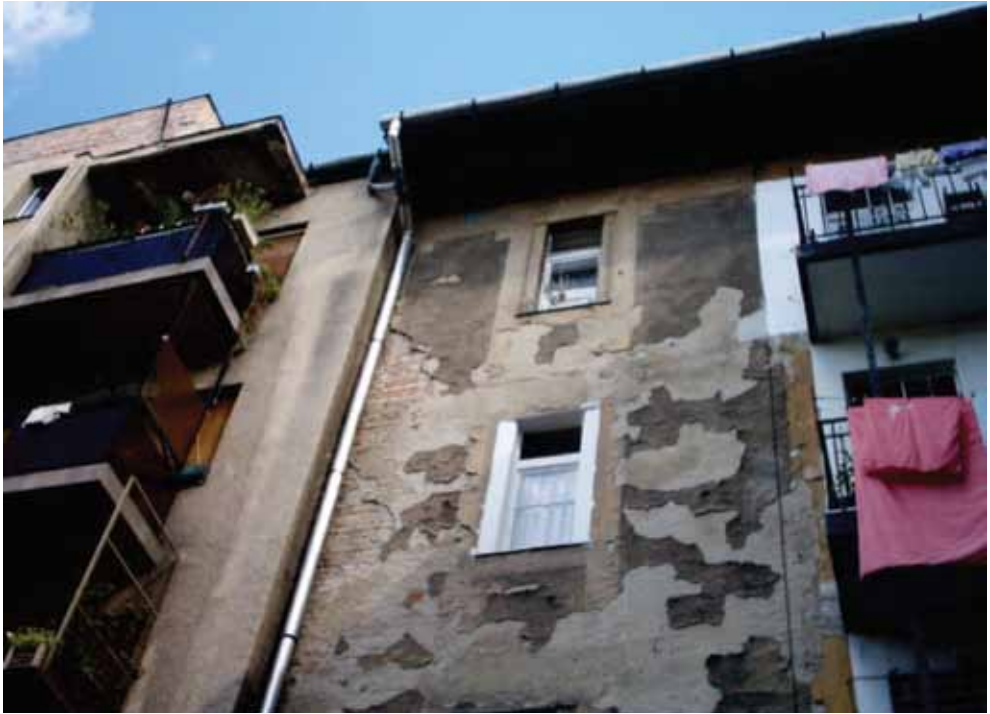
2. fénykép.

- a) A belső udvari csatornavezeték a szomszédos épületek közös határfalánál helyezkedik el, és azok tetőcsapadékvizét vezeti el. A közös ejtővezetékben gyűlő csapadékvíz a tető-vízgyűjtőterületek alapján becsülve 20–80%-ban oszlik meg a két épület között (2. fénykép).
- b) A terepszint felett a lefolyócső eternitcsőbe torkollik. A feltárás során láthatóvá vált, hogy az eredetileg függőlegesen haladó, és könyökelemmel a terepszint alatt vízszintesen beforduló csővezeték (feltehetőleg egy későbbi átalakítás során) eltörték, és az alagsori lakás padlója alatt egy keresztirányú, az alagsori lakás szennyvízvezetékehez csatlakozó eternit csővezetékbe kötötték be (3. fénykép).

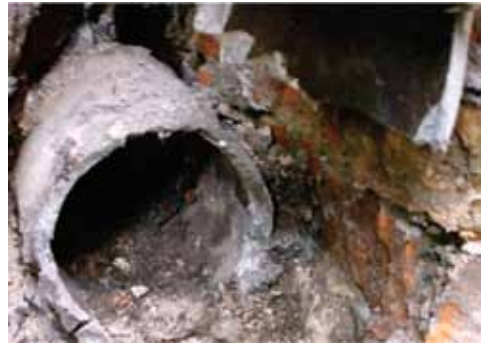
4. fénykép.

c) A lakás padlója alá futó eternit csővezeték elszennyeződött, keresztmetszete leszűkült, a cső a lakás alatt feltehetőleg el is törött (4. fénykép).

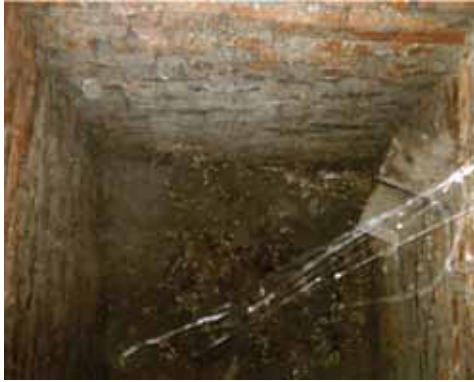
- d) A feltárások során megállapítható volt, hogy eredetileg a tető csapadékvizét a szomszédos ingatlanon lévő téglafalazatú gyűjtő-szikkasztó aknába vezették be, mely jelenleg használaton kívül van (5. fénykép).

5. fénykép.
Téglafalazatú szikkasztóakna

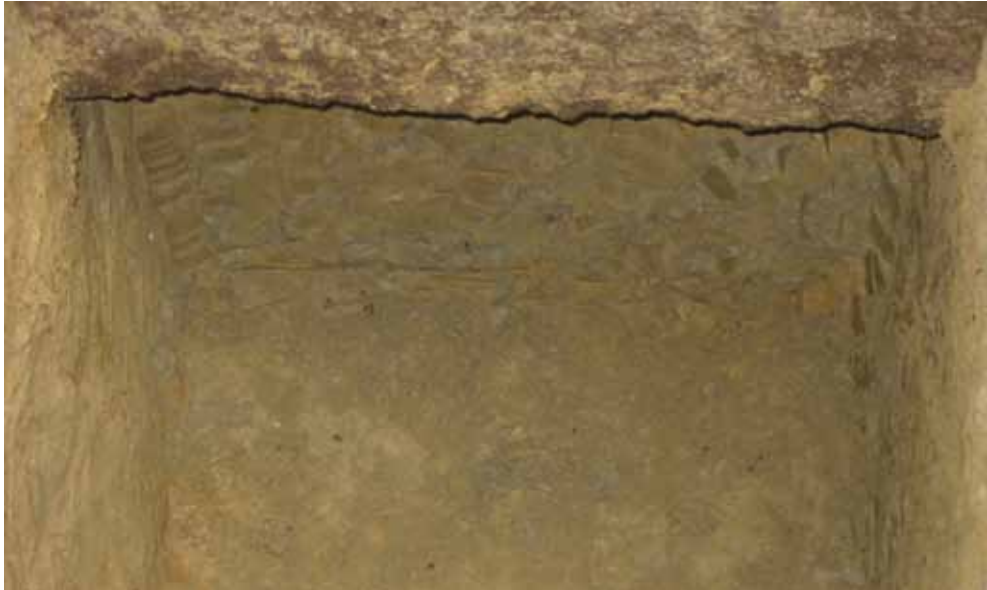
2. fénykép. A feltárásban az alaptest alatt homogén, kemény, jól tömörödött szürkésárga agyagos talaj látható. (A felperes által készített felvétel 2005. 04. 26-án) Az alaptest alsó síkjának mélysége a rendezett terepszint alatt a felvételeken nem azonosítható be. Feltételezhetően az alapozás mélysége az adott helyen 1,0 m-nél kevesebb, ami fagyveszély szempontjából kedvezőtlen, ugyanakkor az alaptest alatti kötött tömör agyag vízzáró képessége miatt a fagyásveszély kockázata minimálisnak tekinthető.

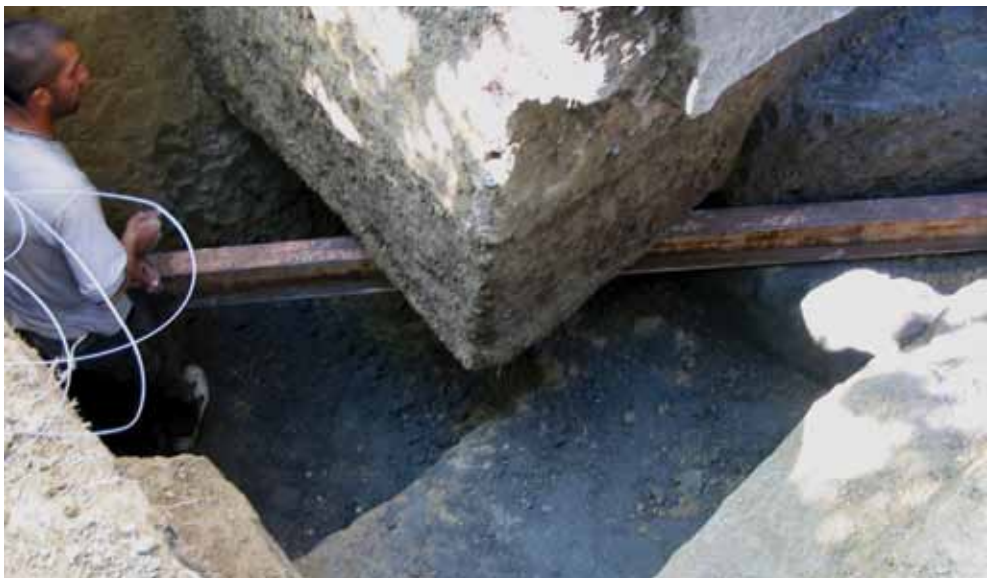
3. fénykép. Az épület déli sarkánál alpmegerősítés céljából beépített kiváltó acélgerenda betonozás előtti állapotban (A felperes felvétele 2005. 04. 27-én)

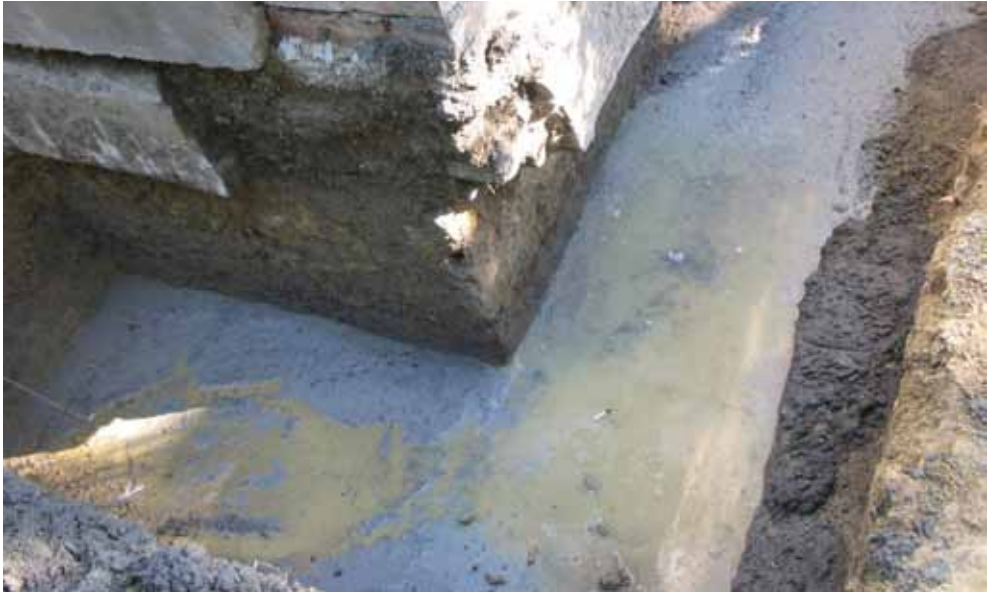
4. fénykép. A déli épületsarok a kiváltó acélgerenda bebetonozása után
(A felperes felvétele 2005. 04. 28-án)

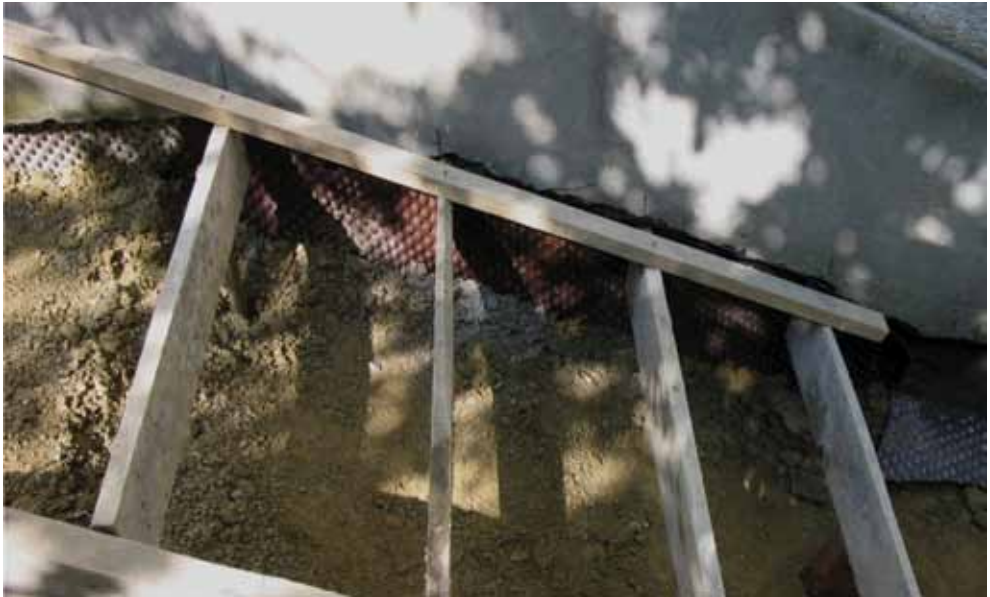
5. fénykép. A szigetelt függőleges lábazat dombornyomott védőlemezzel. Előtérben a délnyugati homlokzat déli sarok felőli szakaszának járda- és lépcsőszaluzata. Jól megfigyelhető, hogy az elkészítendő betonozás aljzata a helyszíni gyengén tömörített agyagos talaj. Szivárgó réteg, kavicságyazat nem készült. (A felperes felvétele 2005. 04. 27-én)

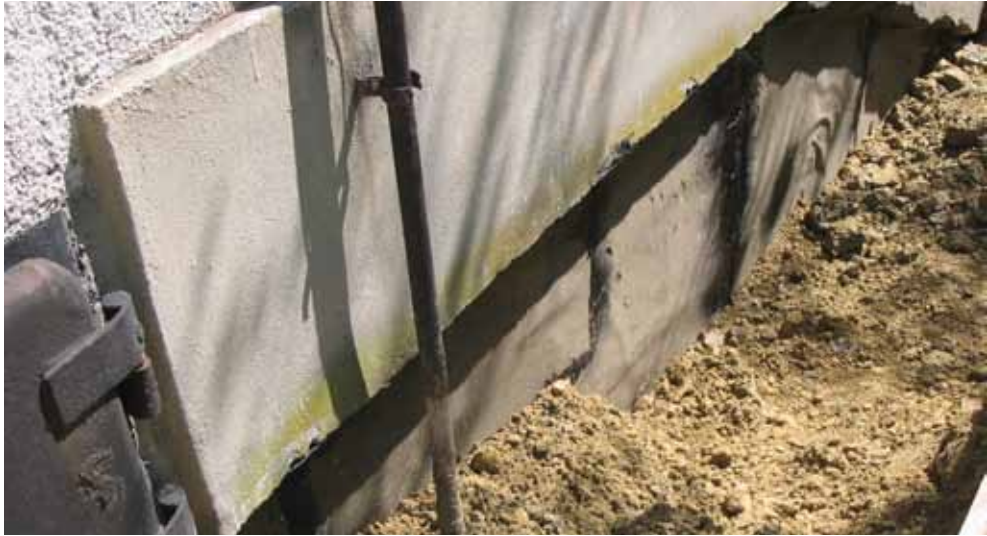
6. fénykép. A lábazat utólagos bitumenes lemez szigetelése, védőréteg nélkül visszatöltött törmelékes helyszíni agyagtalajjal, tömörítés nélkül (A felperes felvétele 2005. 04. 27-én)

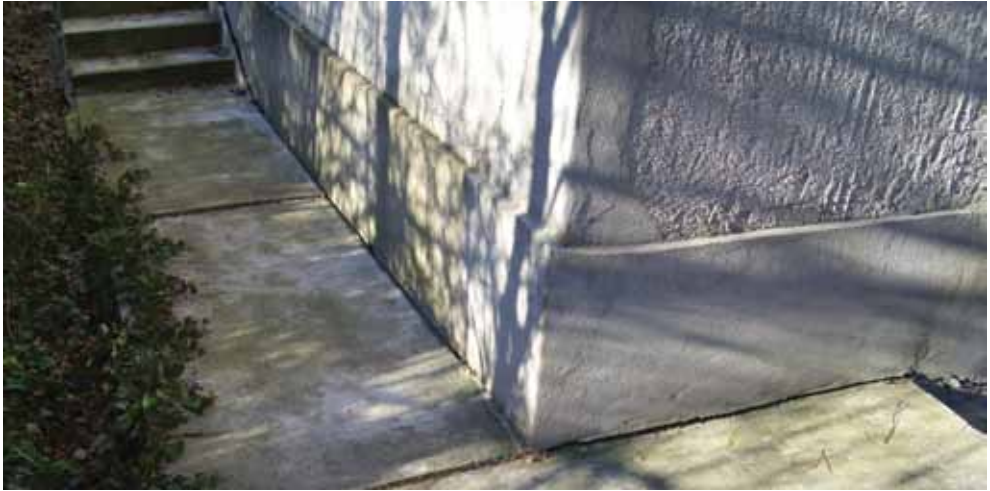
8. fénykép. A megerősített alapozású déli sarok a hibásan kivitelezett új járdával. A sarok környezetében vakolatjavítás és lábazatvakolás javítása látható. A sarok szerkezeti süllyedésére utaló repedéseknek, illetve azok utólagos javításának a sarok közvetlen környezetében nincs nyoma. (A szakértő felvétele 2008. 01. 31-én)

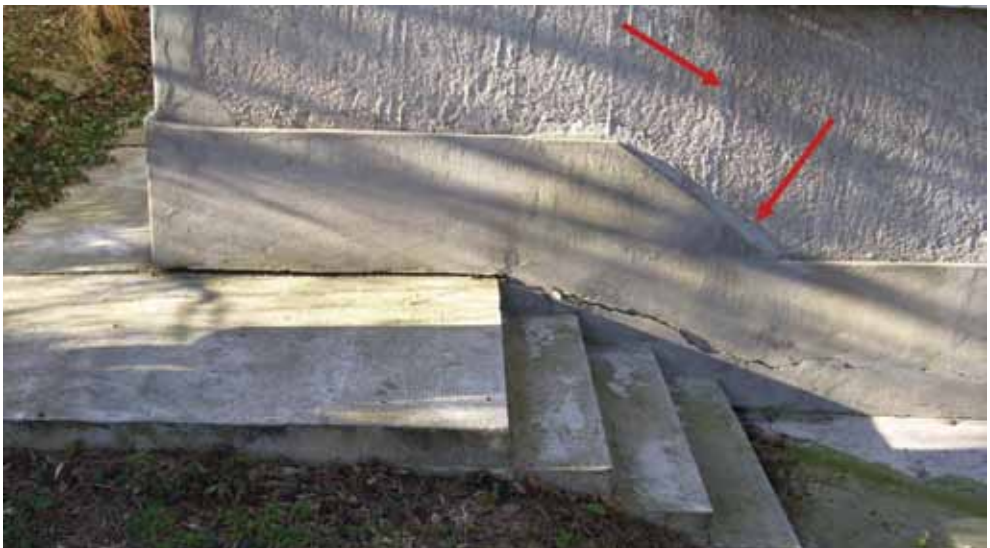
9. fénykép. A megerősített déli épületsarok nézete a délkeleti homlokzat felől. A hibásan kivitelezett új járda megsüllyedése miatt kialakult repedéseken keresztül a csapadékvíz az épület lábazati falát közvetlenül terheli. A sarok környezetében szerkezeti süllyedésre utaló repedések, illetve azok javításának nyomai nem láthatók. A piros nyilakkal jelölt helyeken a lábazati vakolat, illetve a homlokzat túlsó, keleti sarkának mozgására utaló hajszálrepedések láthatók, melyeket a felújítás során egyszerű kikenéssel javítottak. (A szakértő felvétele 2008. 01. 31-én)
