Szakértői esettanulmányok az építőipar területéről

Talajközeli szerkezetek károsodása

Dr. Tóth Elek DLA egyetemi docens

Szende Árpád igazságügyi szakértő

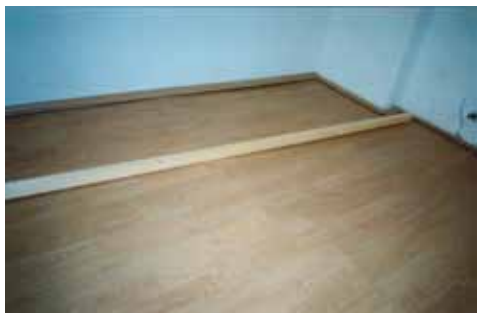
1. fénykép. Laminált padlóburkolat a vízszintes síktól osztályon aluli minősítésű mértékben eltérő, hullámos felülettel

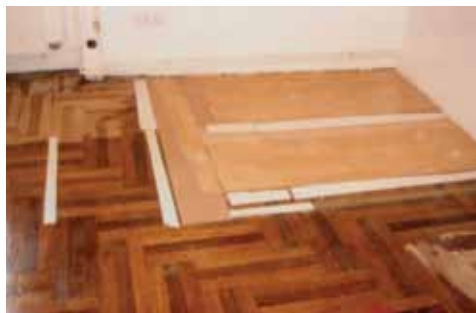
2. fénykép. Laminált padlóburkolat az eredeti halszálkamintás parkettafelületen, a régi parketta felületének síkbeli kiegyenlítése érdekében alátét-csíkokkal alátámasztva

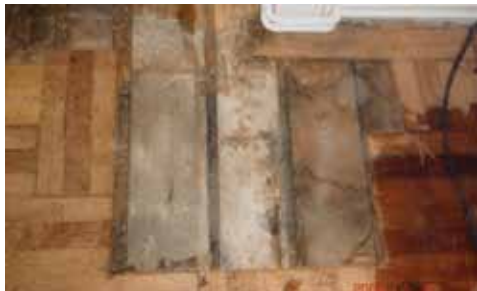
3. fénykép. Régi parketta és a rákerülő laminált padló részlegesen elbontva a radiátor közelében jelentős nedvességfoltokkal

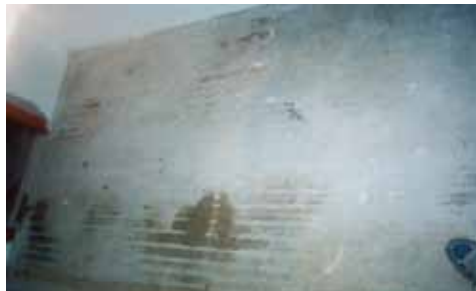
4. fénykép. A régi parkettafelületre ráterített hanglégycső alátét közvetlenül a laminált parketta elbontása után, jól kivehető sötét, vizes foltokkal

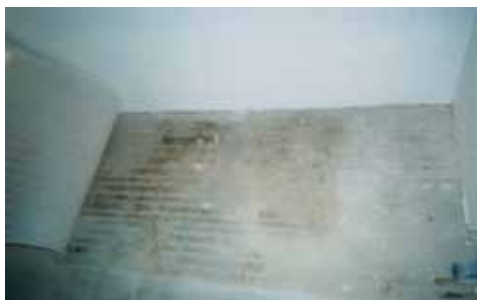
5. fénykép. A régi parkettafelületre ráterített hanglégycső alátét közvetlenül a laminált parketta elbontása után, jól kivehető sötét, vizes foltokkal

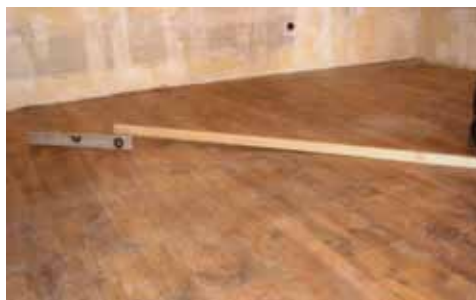
6. fénykép. Laminált parkettafelület, több cm nagyságrendű eltéréssel a vízszintes síktól

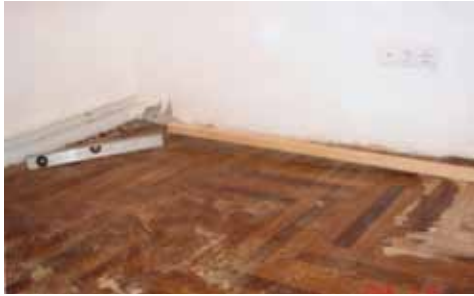
7. fénykép. Eredeti parketta felülete, több cm nagyságrendű eltéréssel a vízszintes síktól

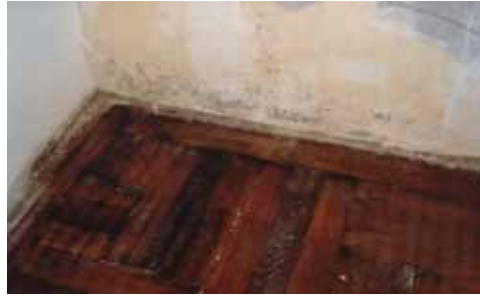
8. fénykép. Az eredeti parkettaburkolat a belső falsarokban, nedvességtől elszíneződött faanyaggal, a falzatba felszívódó vízesedés látható jeleivel, kezdődő penészedéssel

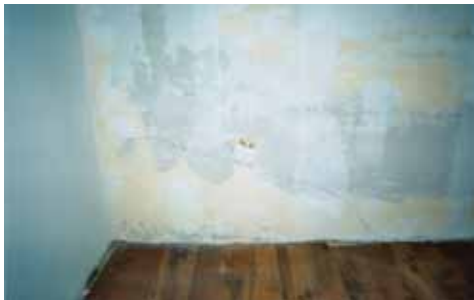
9. fénykép. Belső falsarok nedvességtől elszíneződött laminált padlóburkolattal, a falzatba felszívódó víz nyomával

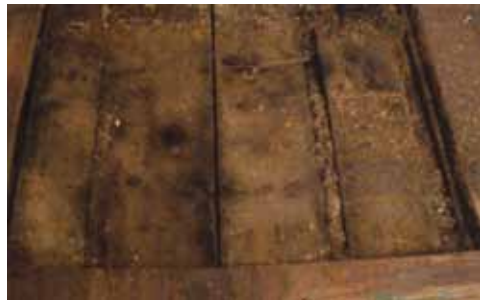
10. fénykép. Nedves, dohos vakpadló a parketta elbontása után

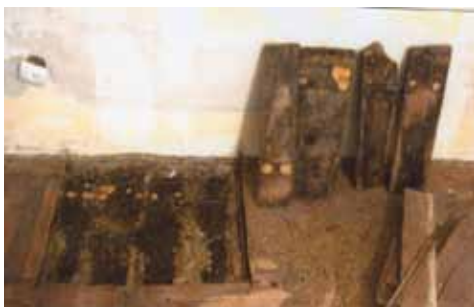
11. fénykép. Nedves, dohos, részben korhadó vakpadló, elszíneződött, nedves párnafa és sötét színű vizes salak/homok aljzatkeverék közvetlenül a bontást követően

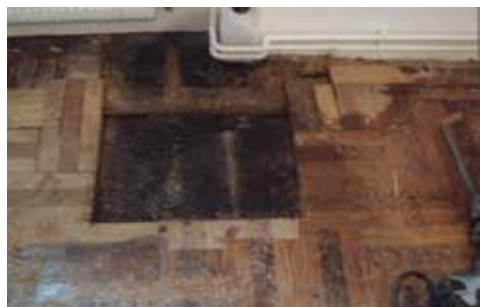
12. fénykép. Erősen nedves, elszíneződött feltöltés, vakpadló és párnafa a radiátorszelep alatt

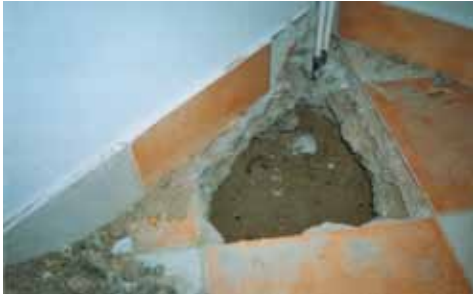
13. fénykép. Hidegburkolatú helyiség az aljzatbeton alatt sötét színű, erősen nedves homokos ágyazattal, vízszigetelés töredezett maradékának nyomaival

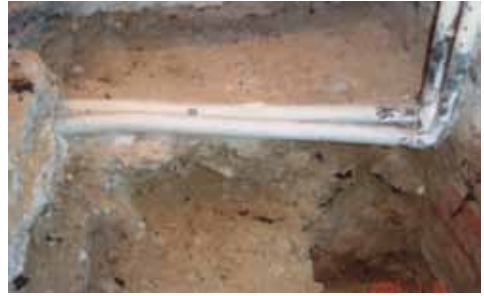
14. fénykép. Meglévő régi lapburkolatra rábetonozással kialakított új lapburkolat, a felbetonban vezetett fűtési csővezetékekkel, a régi burkolat alatt nedves aljzatbetonnal, alatta töredezett, előregedett bitumenes lemez szigeteléssel, az alatt vizes, morzsolható aljzatbetonnal és vizes talajjal. A tömör téglal oldalfal erősen vizes, vízszintes falszigetelés a feltárásban nem látható.

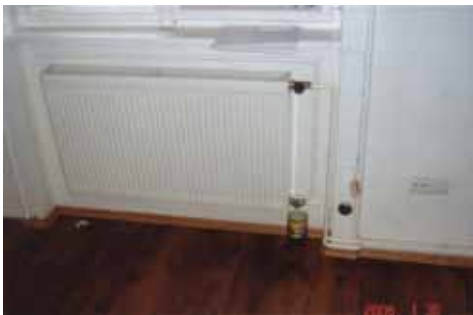
15. fénykép. Új lapradiátor rögzítetlen csővezetékekkel, csepegő radiátorszeleppel

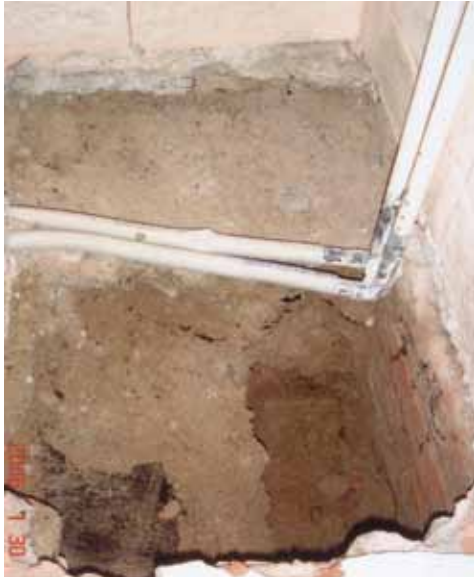
17. fénykép

Meglévő régi lapburkolatra rábetonozással kialakított új lapburkolat, a felbetonban vezetett fűtési csővezetékekkel, a régi burkolat alatt nedves aljzatbetonnal, alatta töredezett, előregedett bitumenes lemez szigeteléssel, az alatt vizes aljzatbetonnal és vizes talajjal. A tömör téglá oldalfal erősen vizes, vízszintes falszigetelés a feltárásban nem látható.

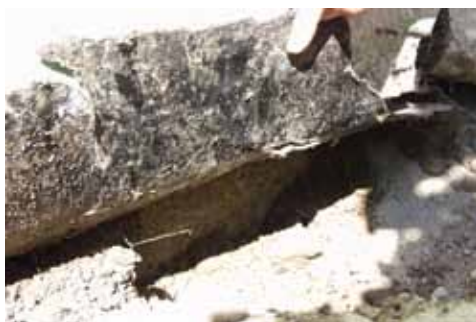
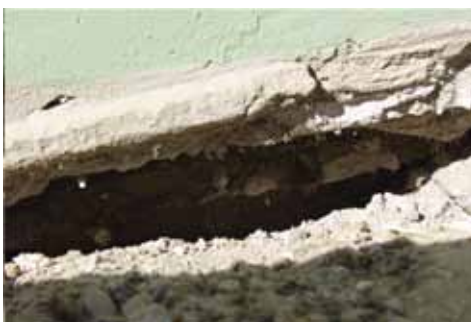
A felperes kibontotta és feltárta a garázs kert felőli, a szomszéd felé eső falszakasz alatti részt, ahol azt tapasztaltuk, hogy a szigetelés alatt alapozás egyáltalán nincs, csak a stabilizálatlan földre van leteregetve az 1 réteg vastag bitumenes lemez, és arra már a téglafalazat került vakolva. Ez a bitumenes lemez azonban csak a sarkon van, 50 cm szélességben a garázs végfalán a továbbiakban szigetelés nincs, ez azt jelenti, hogy a garázs kert felőli bütös fala alatt 1 sávban 50 cm szélességben húzódik csak a szigetelő lemez.

3–4. fénykép. A garázs fala alatti alap-, vízszigetelés 1. jelű feltárása, valamint lábázat és járda hiánya

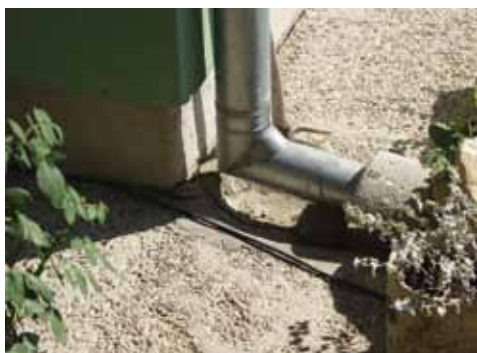
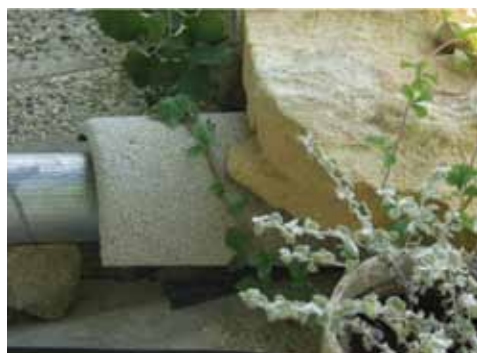
5–6. fénykép. A lefolyócső kifolyójának eleje és vége

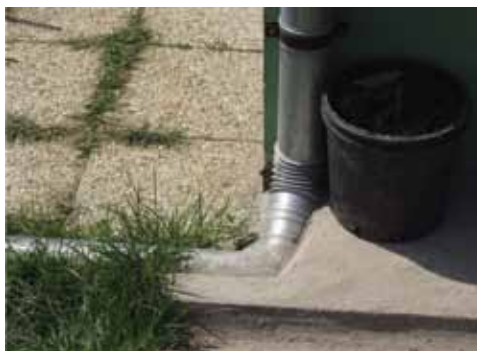
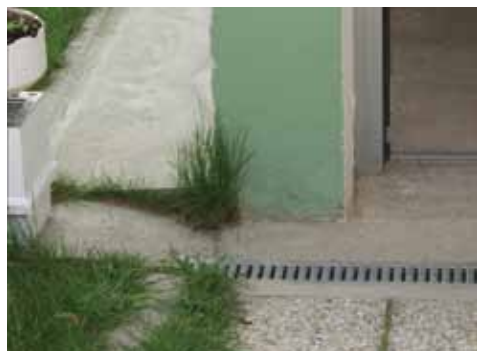
7–8. fénykép. Vízvezetési „megoldások” a garázs két végén

A ház körül körben nincs semmilyen, nemhogy a megállapodásban szereplő kő lábazat, állandó vizesedés tapasztalható. Az épület körüli járda a garáznál hiányzik. Ahol van járda ott nem megfelelő, ugyanis a cement hiánya miatt nem ellenálló (szétmállott).

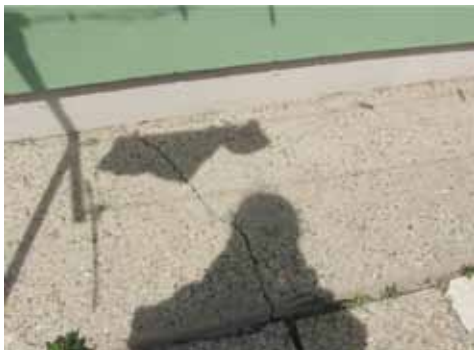
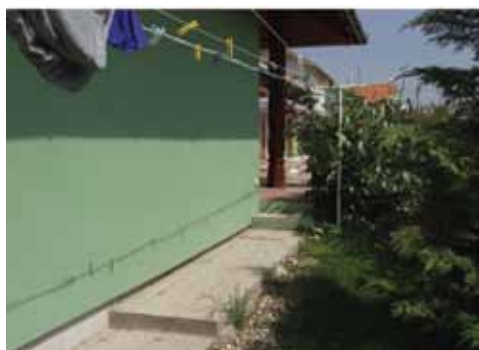
11–12. fényképek. Összetört betonjárda, és betonjárda – előlépcső – lábazat – vakolat megoldatlan csomópontja

A járda egy felülről mosott felületű kavics kérgű betonjárda, amelynek a szélessége 73 cm. A kert felőli oldalon a nappali oldalfalánál el van törve, a nappali sarkán lévő lefolyócső kiköpője alatt is végig át van törve. Nem teljes felületén mosott, kavics felületű, ám néhány helyen porlik, azonkívül a dilatációkban bennmaradt a Nikecell, nincs eltávolítva, vízszigetítő tömítéssel kitöltve. A fal melletti hézag sincs kiöntve, tömítve semmivel sem. A nappali zárt erkélye környékén is el van törve és porlik a járda, és megy tönkre. Itt a lábazat nélküli habarccsal simított felület fölvezesedett, nedves (lásd 13. fénykép).

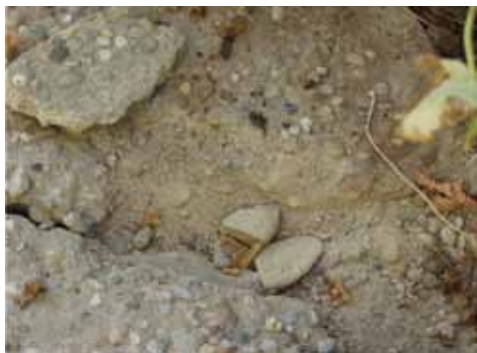
13. fénykép. Betonjárda tönkremenetelének nézete

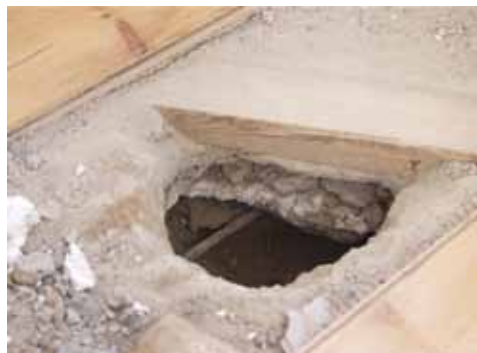
14. fénykép. Nappali hajópadló burkolatú talajon fekvő vízszigetelés nélküli 2. jelű padlófeltárás nézete

A belső térben végrehajtott feltárás során megállapításra került, hogy az aljzatbeton alatt mindössze 4 cm vtg. műanyaghab hőszigetelés található, alatta pedig némi vasalást tartalmazó betonaljzat. Nem megfelelő tehát a rétegrend az alábbiak szerint:

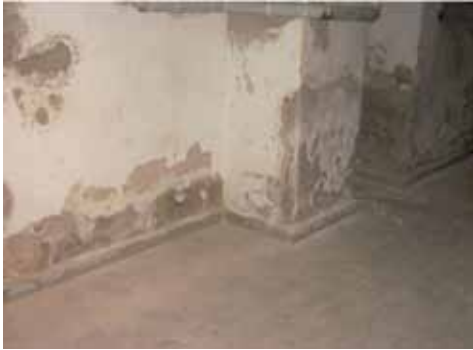
Jellemzője, hogy a kapilláris nedvesség felszívódása a pincepadló közvetlen közelében a legnagyobb, az átnedvesedett felület a fal magasságában felfelé haladva csökken (*lásd 1–4. fénykép*).

1. fénykép. Külső fal padló és oldalsó talaj felől érkező nedvességkárosodása (pincében)

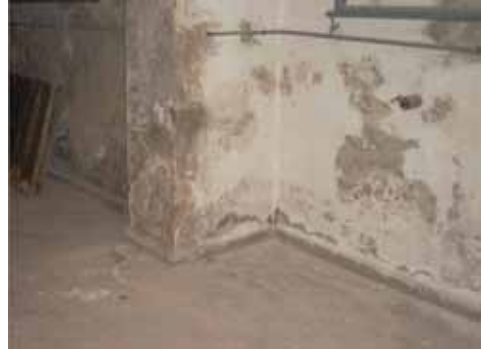
2. fénykép. Külső fal padló és oldalsó talaj felől érkező nedvességkárosodása (pincében)

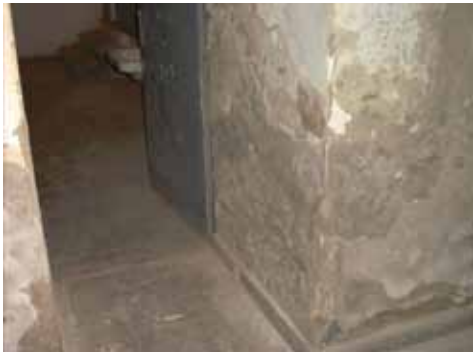
3. fénykép. Oldalfal padló közeli részének erős nedvesedése (létrejöttében valószínűsíthető az épületgépészeti vezetékmeghibásodás közrehatása!)

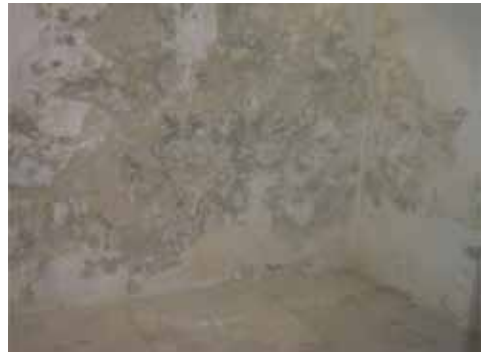
4. fénykép. Oldalfal padló közeli részének erős nedvesedése (létrejöttében valószínűsíthető az épületgépészeti vezeték meghibásodás közrehatása!)

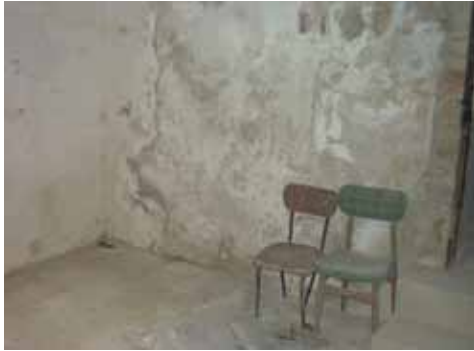
5. fénykép. Pinceoldalfal nedvesedése – gépészeti hibák közrehatása valószínűsíthető

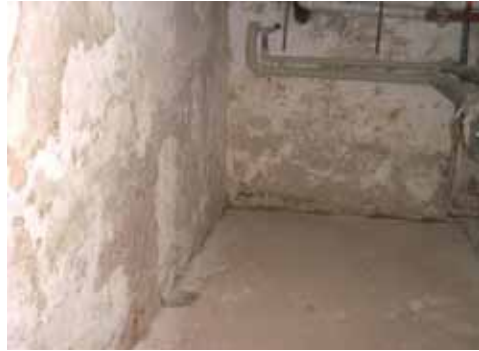
6. fénykép. Pinceoldalfal nedvesedése – gépészeti hibák (csatornavezetékek tömítetlensége, csöpögése, falazaton történő szakszerűtlen átvezetések) közrehatása valószínűsíthető

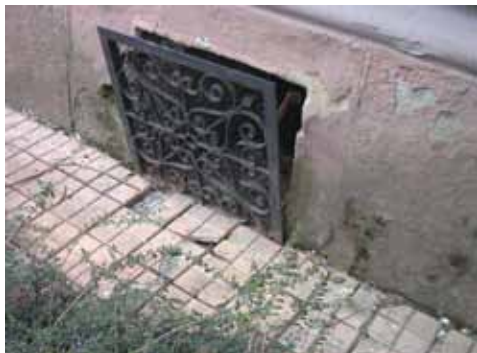
A jelenlegi járdaszint nagy valószínűséggel a korábbi szintnél magasabban van, erre utal a keramitlapok által „eltakart” alsó élő szellőző ablakrács nézete (7. fénykép).

7. fénykép. A keramitlap elemes járdaszintje magasabb a feltételezett korábbi járdaszintnél, a csapadékvíz becsorog a szellőzőablakon

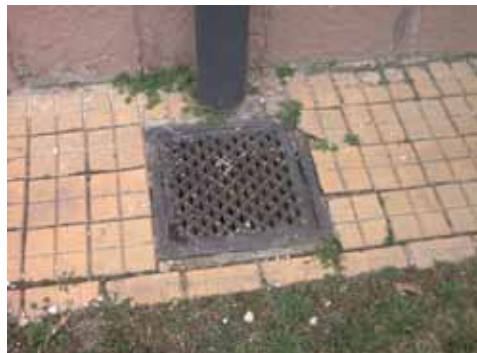
8. fénykép. Az eresz-lefolyócsatorna vas állványcsőhöz csatlakozik, az állványcső mellett a járdában mindenütt öntöttvas rácsleppal fedett nyílás látható, mely önmagában is vízgyűjtőként működik a lábazati fal mellett

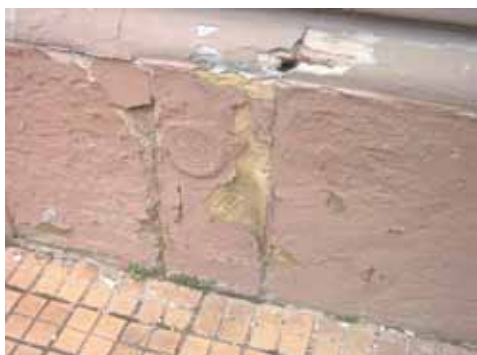
A lábazati kőlapokon egyértelműen felismerhető a kapilláris úton alulról felfelé szivódó csapadékvíz okozta sötétebb, legtöbb helyen algás, mohás zöld árnyalatú elszíneződés (9–14. fénykép).

A lábazati falak nedvesedését sok helyen a széles lábazati párkány meghibásodása miatt a kőlapok mögé csorgó csapadékvíz tovább fokozza (9–14. fénykép).

9. fénykép. Lábazat és járda csatlakozása

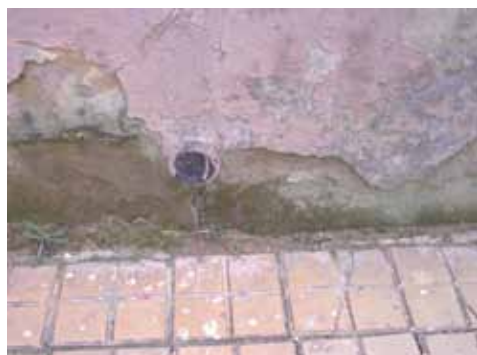
10. fénykép. Lábazat és járda csatlakozása

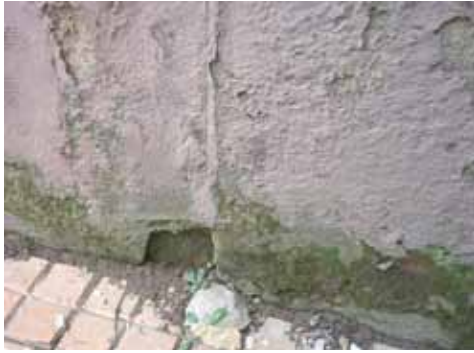
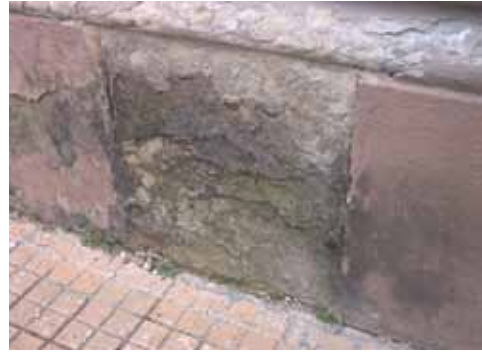
11–12. fénykép. Lábazat és járda csatlakozása

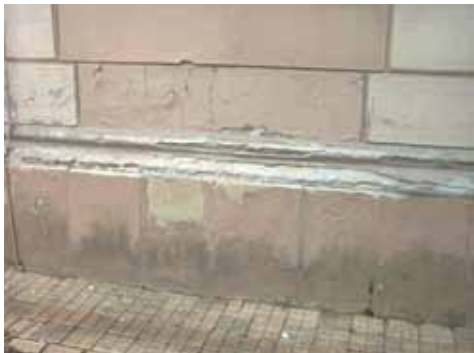
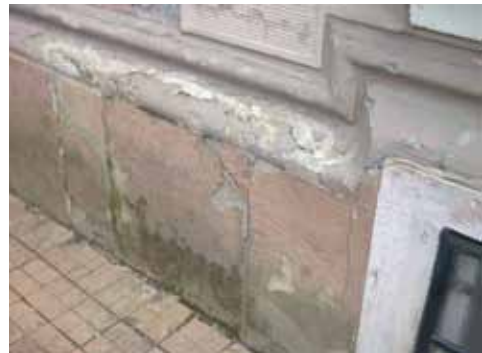
13–14. fénykép. Lábazat és járda csatlakozása

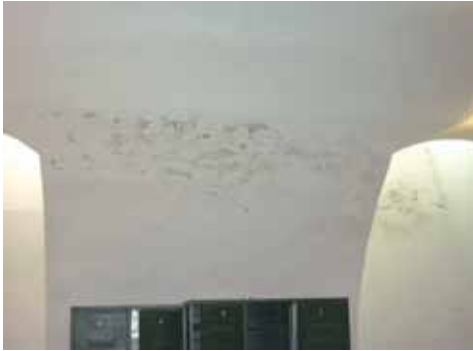
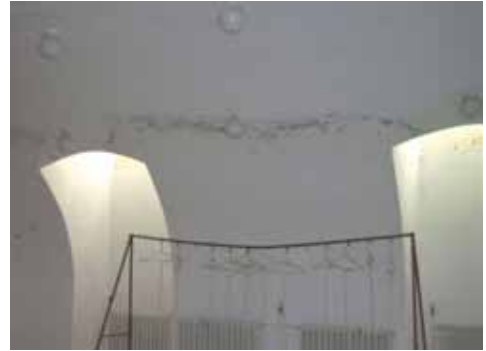
A lábazati falakat (járdavonalat) közvetlenül terhelő csapadékvízből származó nedvesség hatására nemcsak a lábazati falak nedvesednek fel, de az épületen belül, a pince-szinti boltozott födém magasságában a boltozatok háttöltésébe szivárogva is nagy mennyiségű nedvesség kerül a födém szerkezetbe. Ezek hatására a pinceszinten jellegzetes, nem a pincepadló, illetve az oldalfal felől fel- és beszivárgó, hanem a boltvállak magasságában, a járdavonal alatt közvetlenül megjelenő nedvességsávok keletkeznek (15–18. fényképek).

15–16. fénykép. Külső fali boltváll és parapetfal nedvesedése

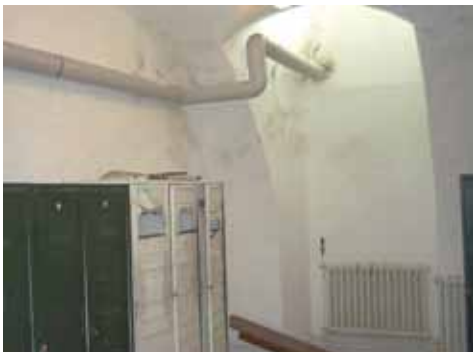
Ugyanakkor a nedvességtérkép elhelyezkedése valószínűsíti, hogy az oldalfal külső, általános felületén valamiféle utólagos szigetelés aktívan működik, illetve nem zárja ki a lehetséges hibaköréből a felső szint gépészeti meghibásodásának (pl. fűtési hálózat szivárgása) lehetőségét (17. fénykép).

17. fénykép. Külső fali boltváll és parapetfal nedvesedése – feltétlenül közrehat a csőátvezetés szakszerűtlen szigetelése is!

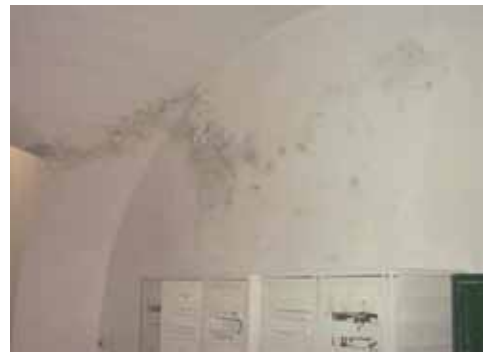
18. fénykép. Külső fali boltváll nedvesedése

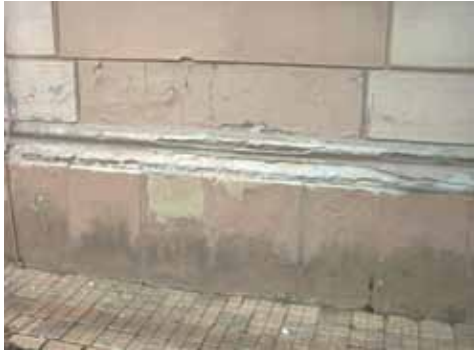
A víz és a fagy együttes és ismétlődő hatásának következtében komoly és egyre növekvő károsodások keletkeztek, melyek esztétikai hibájukon kívül a teherviselő falszerkezetekre nézve is károsak (lásd 19–24. fénykép).

19. fénykép. Lábazati részlet, az íves tagozat utólagos cementhabarcsos kikenésével

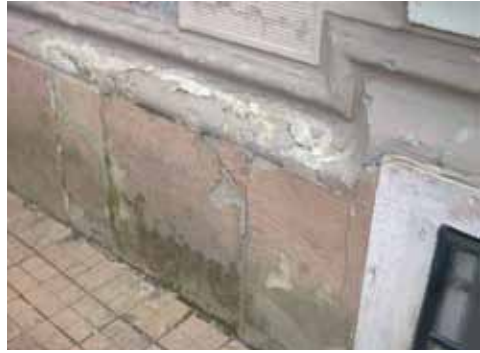
20. fénykép. Lábazati részlet, a lábázat vonala felett átnedvesedett, kifagyott vakolattal

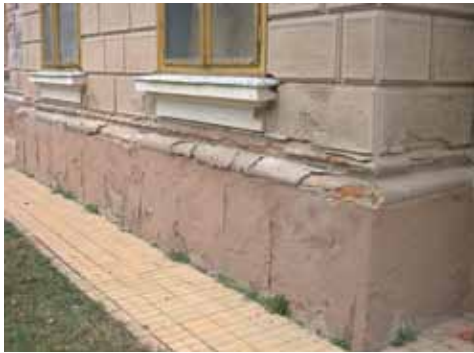
21. fénykép. Részlet a kiugró kőlábazat felett szétfagyott, töredezett utólagos cementsimítással

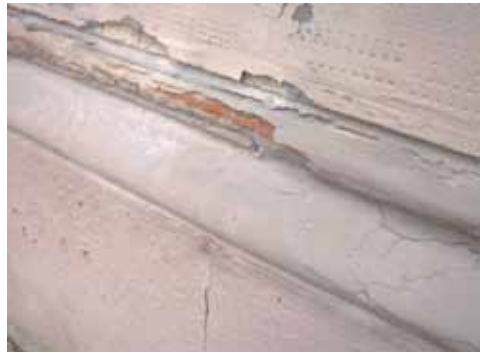
22. fénykép. Lábazati részlet, átnedvesedett, kifagyott íves tagozattal

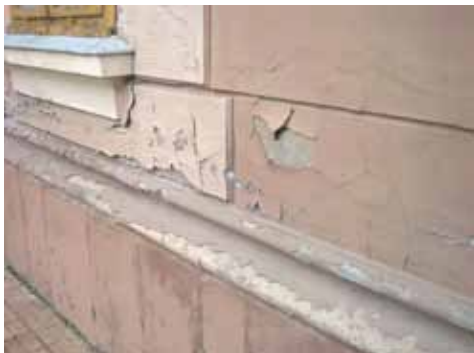
23. fénykép. Lábazati részlet, levelesen leváló párazáró felületi festéssel

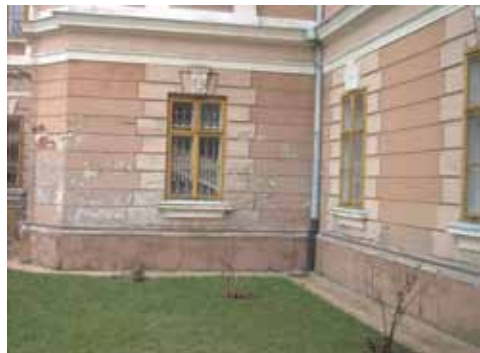
24. fénykép. Udvari belső épületsarok lábazati részlete, a lábázat felett ázó, málló homlokzatfelülettel

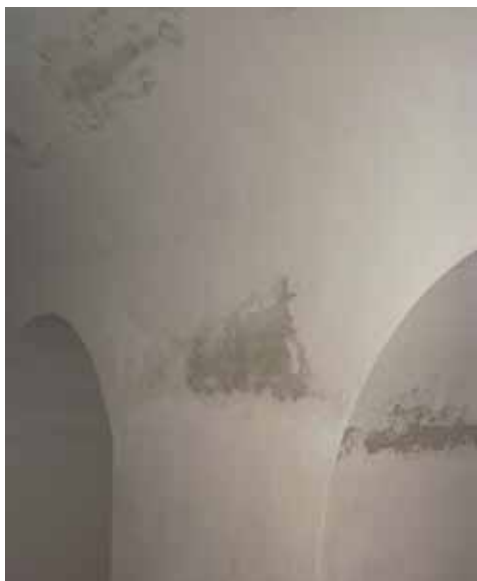
25. fénykép

A pincei belső főfal boltozati vállmagasságában megjelenő nedvesség – nagy valószínűséggel egy korábbi szennyvízcsatorna-meghibásodás okozta károsodás.

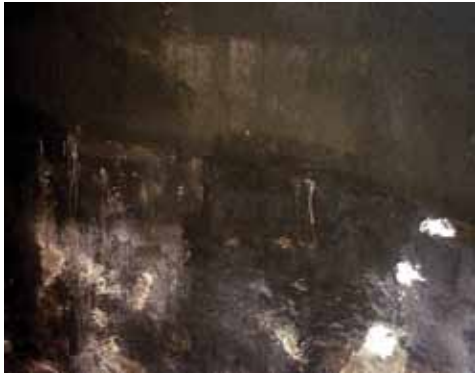
1. fénykép. A pince íves határoló fala vakolva és bitumenes kenéssel ellátva – sókivirágzással és vízlecsorgással

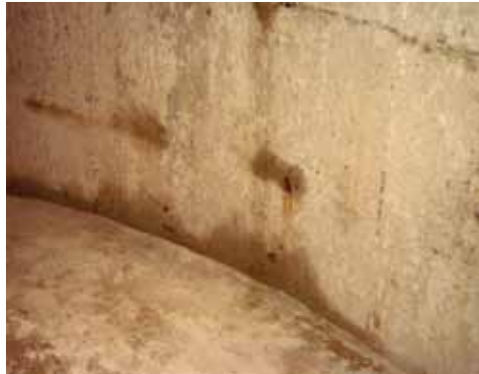
2. fénykép. A pince íves határoló fala vakolatleverés után láthatóvá váló vízbetörési helyekkel

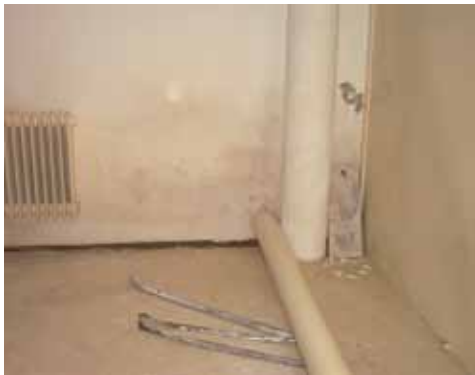
3. fénykép. A pince egyenes határoló fala vakolva – sókivirágzással

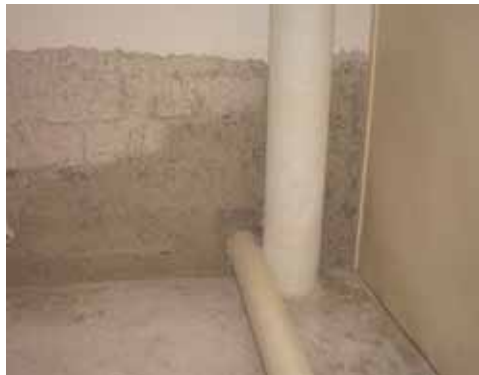
4. fénykép. A pince egyenes határoló fala vakolatleverés után vizes felülettel

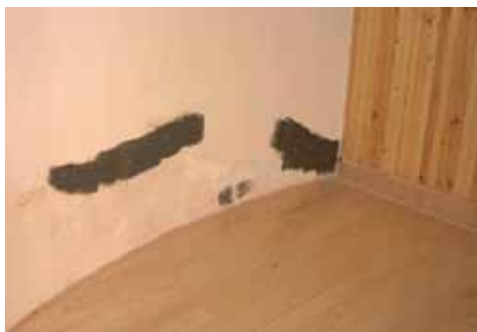
2. Bitumen bázisú felületi kenéssel korábban igyekeztek meggátolni a körítő betonfalón átszivárgó vizeket, ez azonban nem hozta meg a várt eredményt.

5. fénykép. A pince íves határoló fala vakolva és bitumenes kenéssel ellátva – sókivirágzással

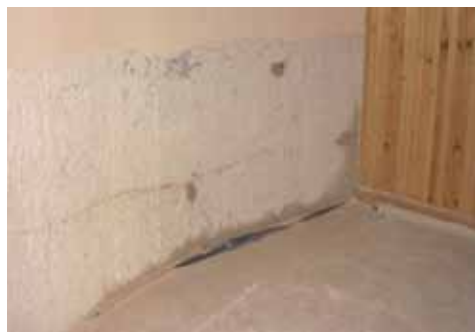
6. fénykép. A pince íves határoló fala vakolatlevegés után láthatóvá váló vízbetöréssel

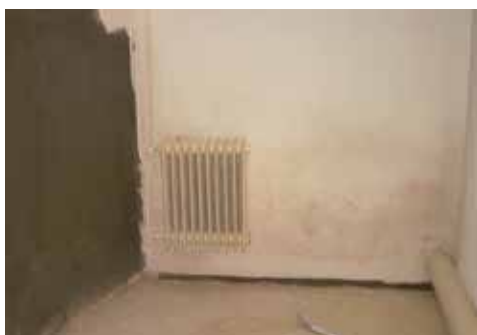
7. fénykép. A pince egyenes határoló fala vakolva – sókivirágzással, vizesen

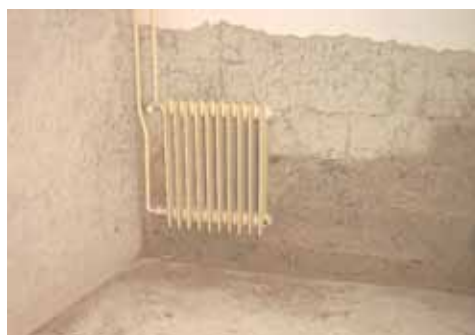
8. fénykép. A pince egyenes határoló fala vakolatlevegés után vizes felülettel

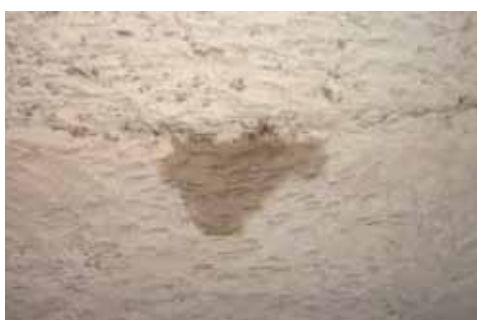
9. fénykép. A pince beton határfalán átszivárgó víz nedvességképe

3. A vakolatleverés után jól kivethető az íves betonfal fészkes, látható munkahézagos kivitelezése, ami másodlagos oka a víz pontonkénti koncentrált beszivárgásának (2–6–9–10. fényképek). A károsodás itt egyértelműen a betonfalon átszivárgó csapadékvíz hatásának tulajdonítható.

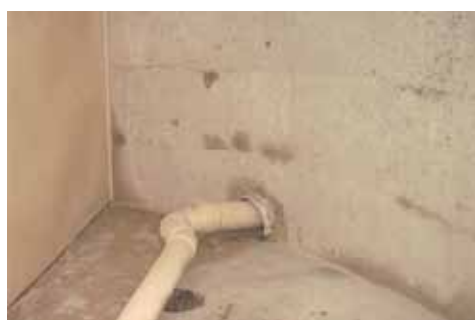
10. fénykép. A pince íves határoló betonfalán átszivárgó víz nyomai

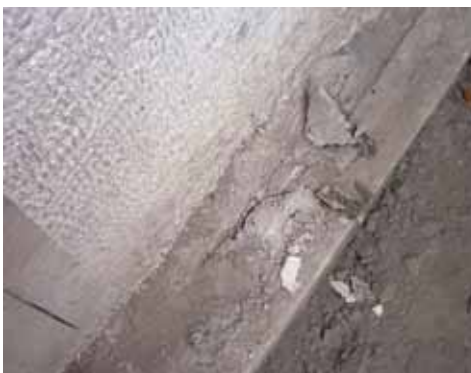
5. Az épület külső oldali függőleges vízszigetelésének lezárása az 11. és 12. fényképfelvételeken látható jelekből következtetve szakszerűtlen. A szigetelést védő fal válaszfaltéglából készült, ami nem fagyálló, erre a célra alkalmatlan. A lábazat mentén a pincefal-szigetelés felső éle, a beszorító habarcs és a védőfal teteje szabadon látható, nincs lezárva a lábazati szigeteléssel. A védőfal és vele a szigetelés helyenként megmozdult, ezeken a helyeken a szigetelés feltehetőleg megrepedt. A lábazat mentén látható szakszerűtlen szigeteléslezárás következtében az épület teljes kerülete mentén csapadékvíz juthat a vízszigetelés és a szigetelést védő fal, illetve esetenként a vízszigetelés és a pincefal közé is. (Utólagos és részleges javítási kísérlet történt, amikor a járdabetonozás során a szabadon álló szigetelésvédő fal tetejét bitumenes lemezzel borították be.)

12. fénykép. A pince bitumenes vízszigetelésének lezárása a járda mellett

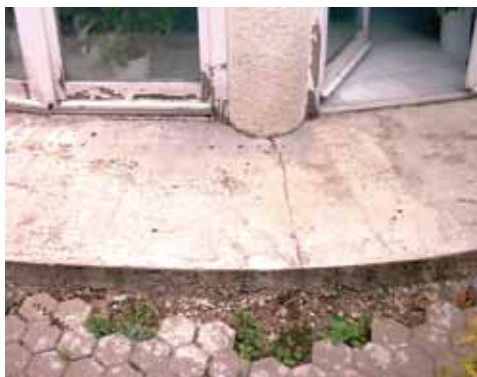
6. A kör alakú terasz alatti beépített veranda melletti utólagos betonjárda repedései jelzik, hogy az alatta lévő talaj tömörödik, mozog. Valószínűleg e mozgás eredménye, hogy a járda egy része az épület felé lejt, és a csapadékvizet az erkélyajtóküszöbhez vezeti.

A küszöbök melletti rést támadó csapadékvíz mennyisége jelentős, tekintettel arra, hogy a felette lévő nagy felületű terasz szélén nincs csatorna, hanem onnan a víz közvetlenül az alatta kialakított járdásra csepeg, és onnan az ajtótokokhoz folyik (13–14. fényképek).

13. fénykép. A „téli kert” teraszajtóküszöbjei felé (befelé) lejtő járda

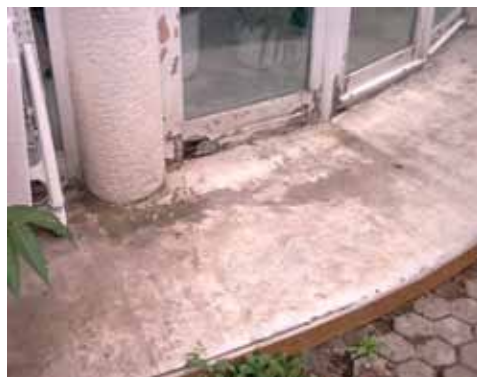
Ezt igazolja a faanyagú ajtók és üvegezett fix szakipari szerkezetek alsó tokszár és küszöb elemeinek erőteljes korhadása, tönkremenetele, illetve a betonjárdán az épület közelében látható, a csapadékvíz által odaszállított üledék.

14. fénykép. Befelé lejtő járda, a folyamatos vizesedéstől korhadó küszöbök

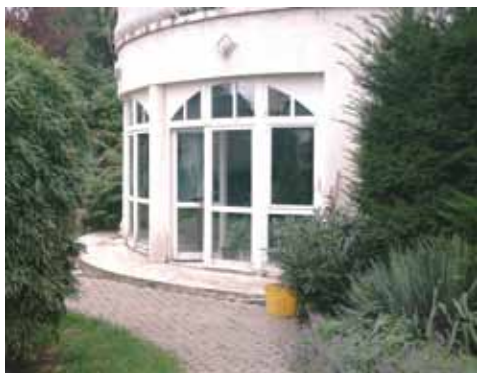
7. Az épület oldalfala mellett, annak közvetlen környezetében dús növényzet, bokros, fás telepítés található (15–16. fényképek). A növények gyökérzete feltétlenül közrejártszik a szigetelés és védőfalának helyi tönkremenetelében.

15. fénykép. Az épület környezetének dús növényzettel való betelepítése

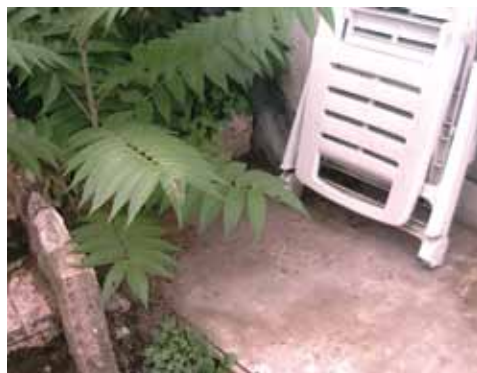
16. fénykép. Az épület mellett közvetlenül gyökeret eresztett növényzet

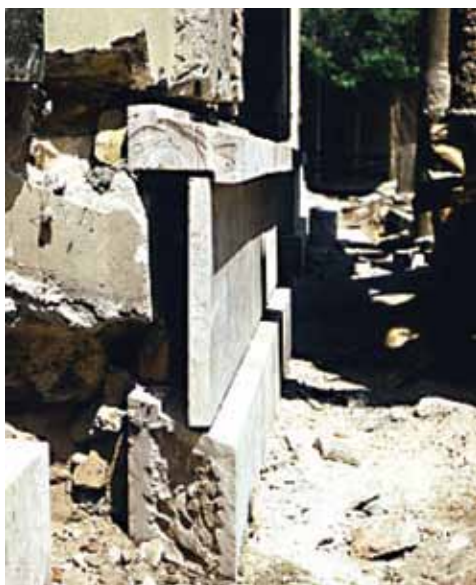
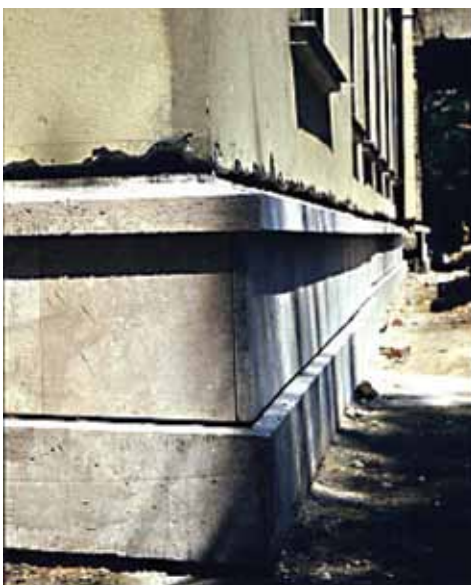
4–5. fénykép. Építés közbeni „metszet”, és sarokképzés nézete a Császárfürdő homlokzatán

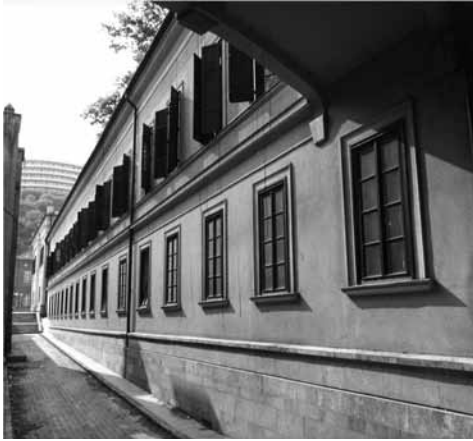
6. fénykép.

A Zsigmond köz íves járdavonalát követő K3 jelű kőelem alatti kőburkolat nézete (fotó: BVTV: Orlai Ágoston)

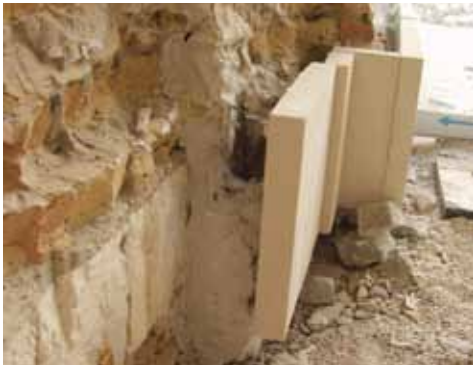
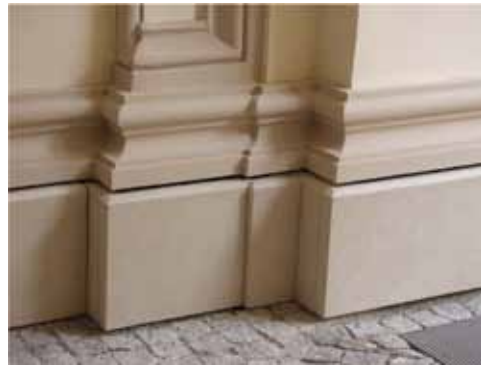
7–8. fénykép. Ybl Miklós Festetics-palotája (ma Andrassy Gyula Budapesti Német Nyelvű Egyetem) kapualjának építés közbeni és kész szellőztetett lábazata (fotó: Szende Árpád)

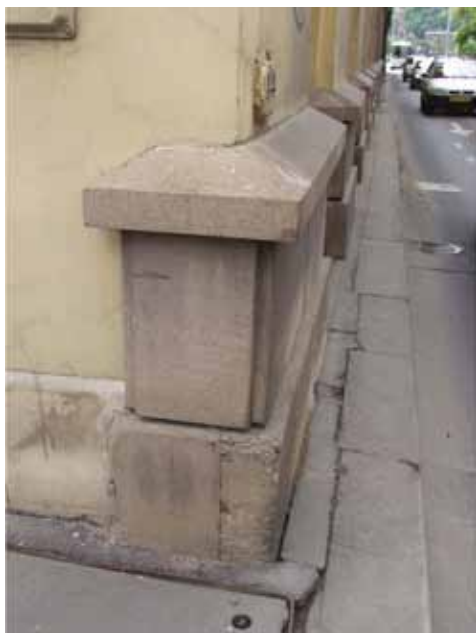
- Általános konstrukciós problémák szerint:
 - Az épület méretrendjével, tagozataival nincs egyeztetve a szerelt szellőztetett lábazat méretrendje
 - = a lábazat méretei, sem
 - ~ horizontális, sem
 - ~ vertikális értelemben nem megfelelőek,
 - melyek mind épületszerkezeti konstrukciós, mind
 - műemlékvédelmi problémákat okoztak,
 - = a lábazat anyaga, és ennek folytán színe sem a korszaknak megfelelő,
 - = a lábazat kialakítása nem követi a védett homlokzat tagozatait (lizénák, alaprajzi törések, irányváltások),
 - = a lábazat elemeinek csatlakozása nem a korban szokásos úgynevezett „asztalos fugával” történt, és nem megfelelő kapcsos rögzítéssel, melynek következtében az elemek elmozdultak egymáshoz képest, csatlakozásuk pedig unesztétikus.

9. fénykép. Általános konstrukciós problémák
(fotó: Szende Árpád)

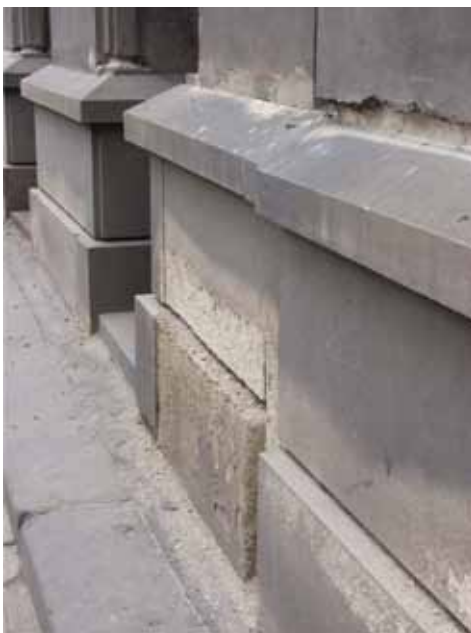
10. fénykép. Tönkremenetel a lábazon és a kapcsolódó épületszerkezeteken
(fotó: Szende Árpád)

- A csapadék, illetve kicsapódó nedvesség ki-, és elfolyásának nincs meg a lehetősége
 - hiszen az alsó, és felső tagozat beépítése nem megfelelő
 - = a felső tagozat (elem) és homlokzatközelítés csatlakozása nincs megoldva, ezért mindkettő jelentős mértékű (mintegy 70%) tönkremeneteléhez vezetett,

- = az alsó elem falazatba történő kiékelés befalazása, és így befogása nem történt meg az elem nem kellő mérete miatt,
 - = az alsó és felső elemek „lábazat”képzése nem történt meg, ezért szinte teljes mértékben a kapcsolódó épületszerkezetek (vakolat, falazat), valamint maguk az elemek is nagymértékben károsodtak, tönkremenetelük jelentős.

- az alsó tagozat lejtése nem megfelelő
 - = A lábazat anyagának kiválasztása nem kellő körültekintéssel történt – nem fagyálló mészkő – ezért jelentős károsodások következtek be (agyagzárványok kiesése, gipszesedés, mély felületi korrózió).

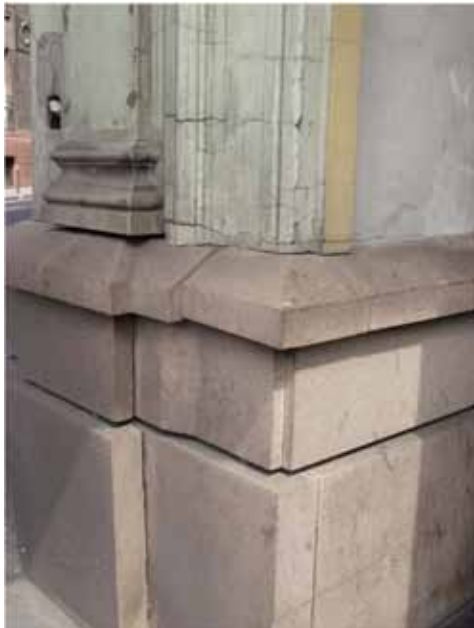
A közreadott mérési eredményeket tartalmazó táblázat szerint az épületszerkezet minősítése nem megfelelő!

11. fénykép. Állóhézagok nem megfelelő volta
(fotó: Szende Árpád)

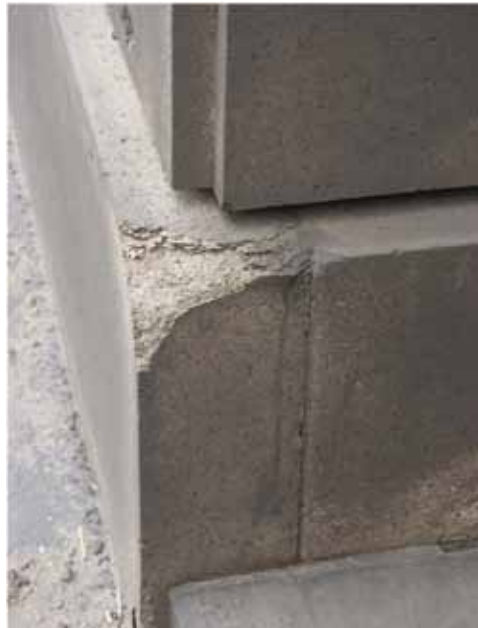
12. fénykép. Állóhézag és sarokkárosodás
nézete (fotó: Szende Árpád)

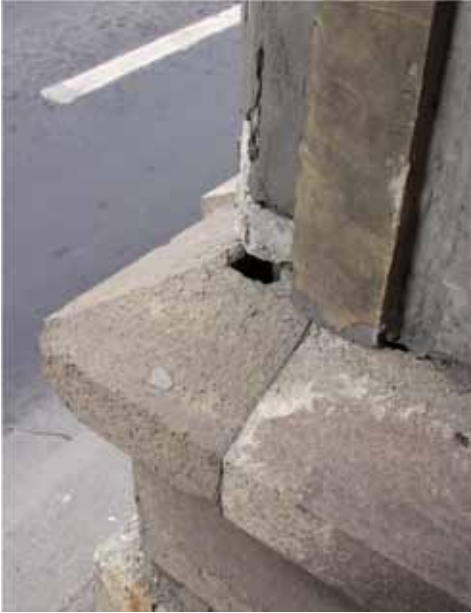
13. fénykép.

- A minőségi követelmények:
 - a minőségi osztályozástól független követelmények szerint:
 - = Törött, repedt elemeket a szerkezet nem tartalmazhat.
- A szerelt szellőztetett lábazat nagyon sok repedt, törött elemet tartalmaz, tehát nem megfelelő!

A felső elem törésének, és sarokcsorbulásának nézete (fotó: Szende Árpád)

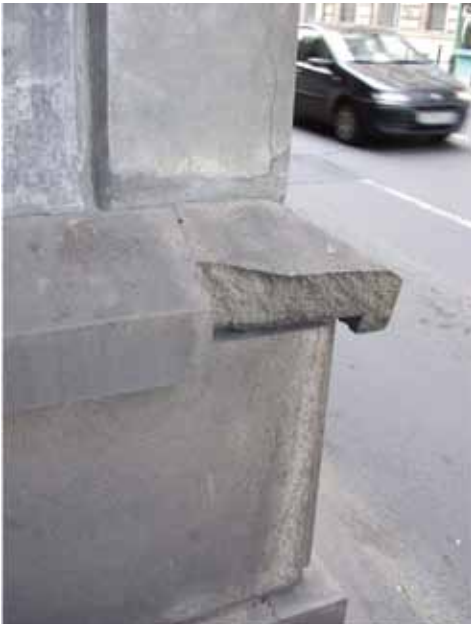
14. fénykép.

Törött felsőelem nézete (fotó: Szende Árpád)

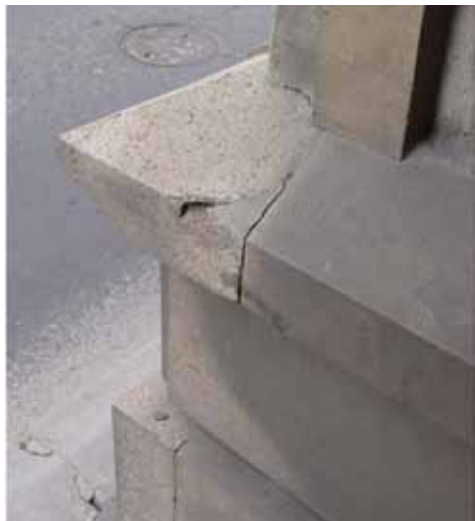
= A 1,0 m távolságból szemlélve a kész kőburkolaton idegen anyag (vegyszer, olaj-folt) okozta elszíneződés, valamint észrevehető egyenetlenség és hullámosság, mattacsizolt és fényezett kövek, márványok felületén fénytörés nem megengedett. Az elemek idegen anyaggal javításra kerültek, melyek azonban már korrodáltak.

15. fénykép. Idegen anyaggal történő javítás nézete (fotó: Szende Árpád)

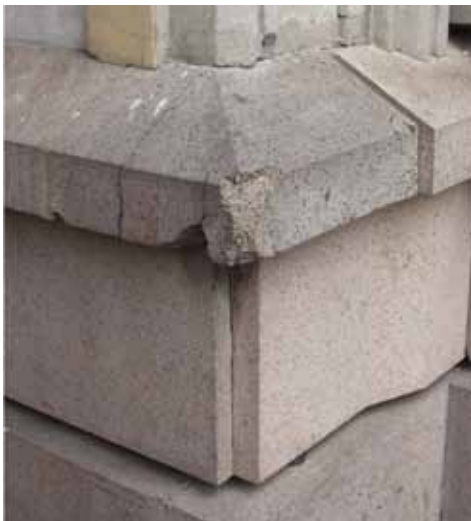
16. fénykép. Hibásan kialakított elem és saroktörés (fotó: Szende Árpád)

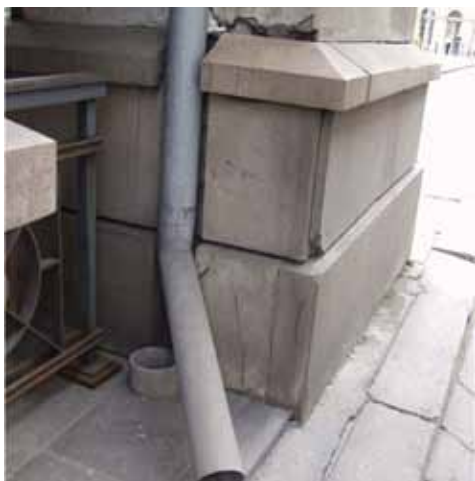
= A vízvezetést biztosító lejtés legalább 1,0% legyen. Az alsó elemek lejtése nem megfelelő, tekintettel arra, hogy egyáltalán nincs lejtésük!

17. fénykép. Lejtések hiánya, hibás ejtőcső-szerelés (fotó: Szende Árpád)

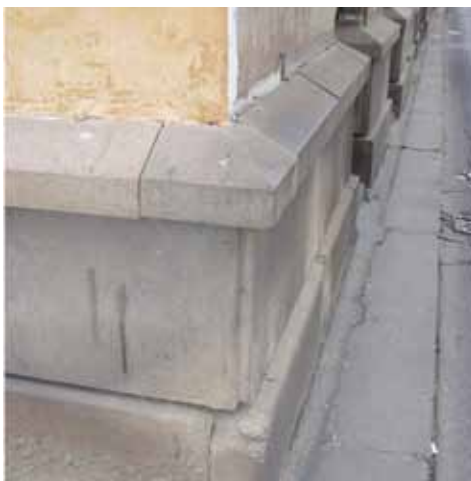
18. fénykép. Lejtések hiányának nézete (fotó: Szende Árpád)

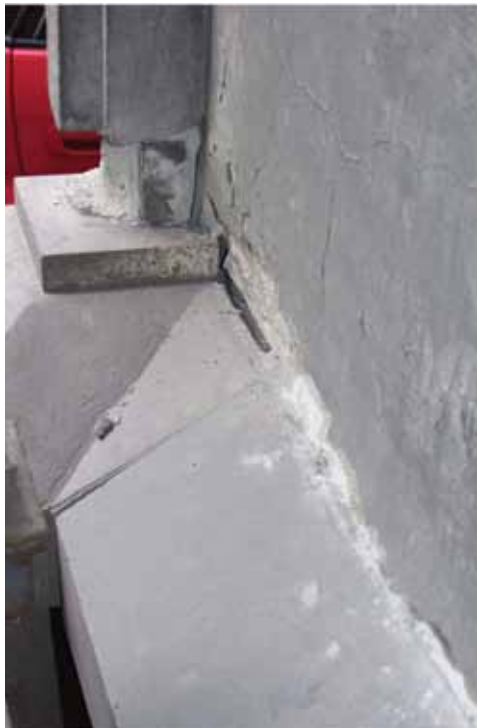
Az elemek jelentős hányada (33%-a) a helytelen beépítés miatt már elmozdult.

19. fénykép. Elmozdult elemek nézete
(fotó: Szende Árpád)

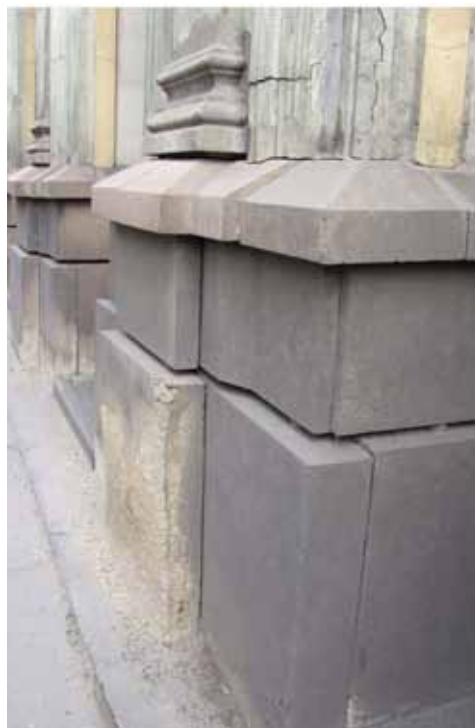
20. fénykép. Elmozdult elemek és korrózió nézete
(fotó: Szende Árpád)

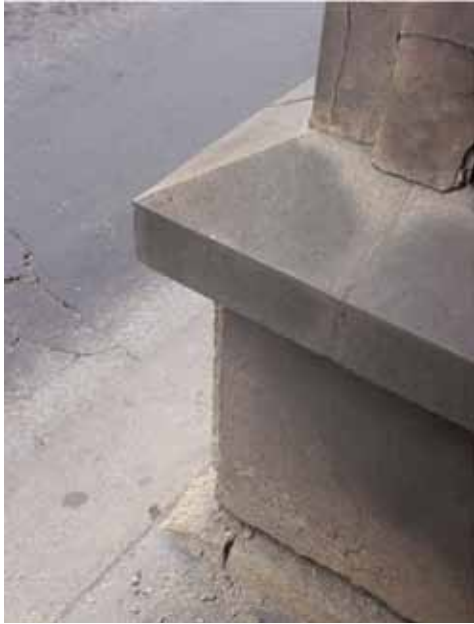
A burkolat korróziója nagymértékű, mintegy 18%-os.

21. fénykép. Kórkorrózió az alsó és középső elemen (fotó: Szende Árpád)

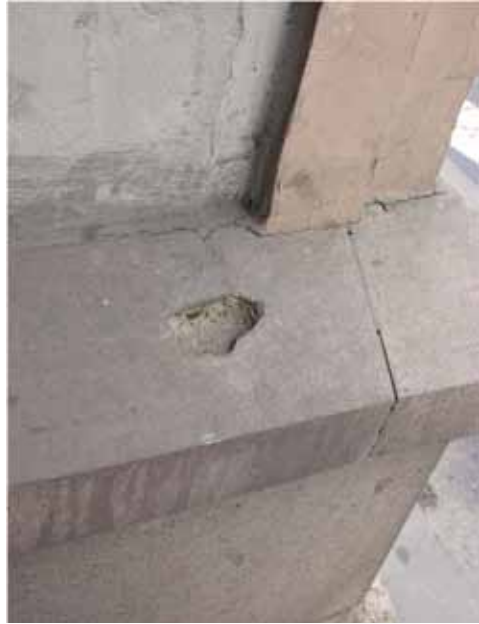
22. fénykép. Agyagzárvány kiesésének nézete (fotó: Szende Árpád)

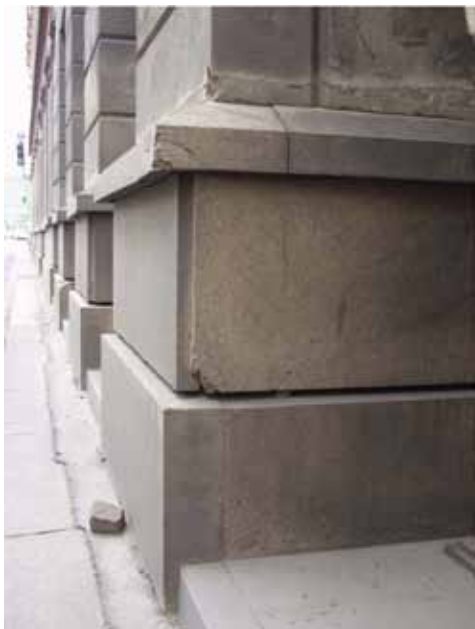
23. fénykép. Élek eltérése a tervezettől
(fotó: Szende Árpád)

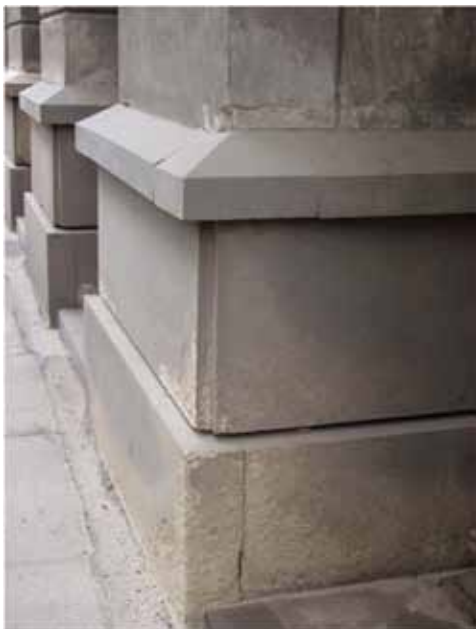
24. fénykép. Felületek eltérése a tervezettől
(fotó: Szende Árpád)

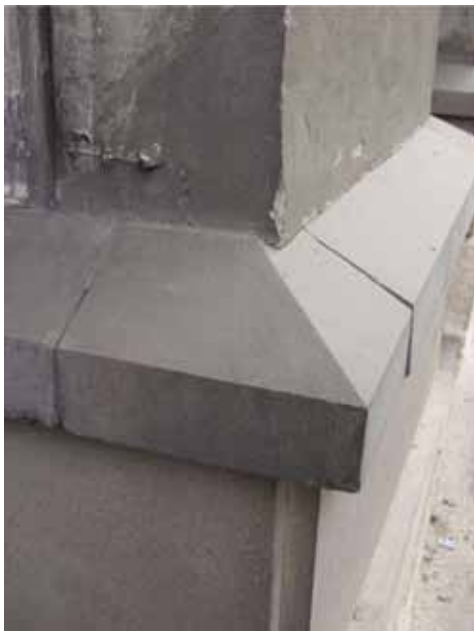
25. fénykép. Síkfogasság nézete
(fotó: Szende Árpád)

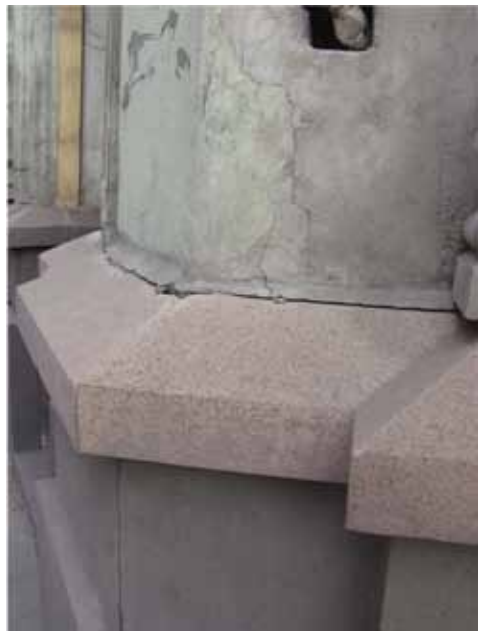
26. fénykép. Sík- és rajzlati fogasság nézete
(fotó: Szende Árpád)

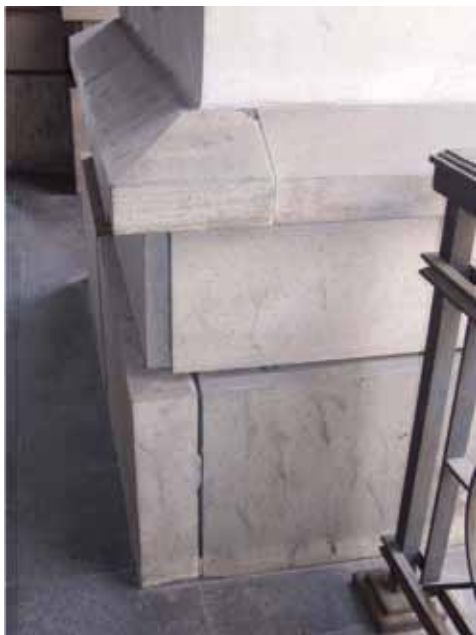
A hézagszélességben megengedett eltéréshez viszonyítva a korábban már közreadott mérési adatok szerint a megengedtnél nagyobb eltérés 83,33%-ban fordul elő, melynek megfelelően a minősítése: osztályon kívüli!

27. fénykép. Megengedtnél nagyobb hézagszélesség
(fotó: Szende Árpád)

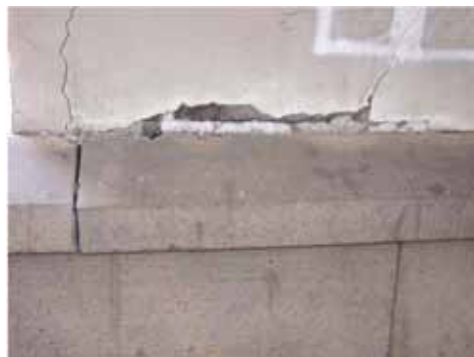
28. fénykép. Megengedtnél nagyobb hézagszélesség és síkfogasság nézete (fotó: Szende Árpád)

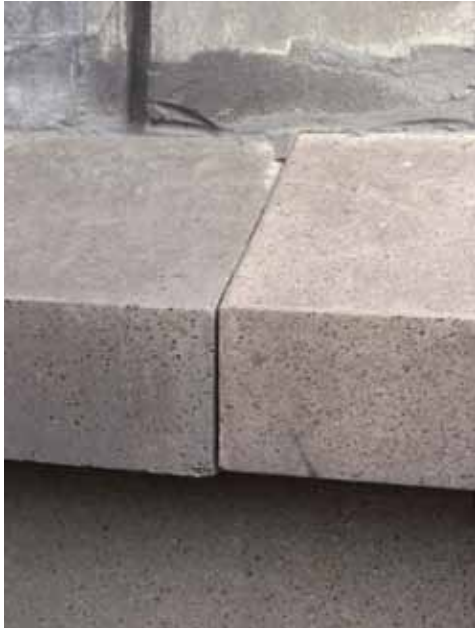
A helyszíni felmérés szerint a sarok- és élcsorbulásai jelentősen meghaladják a III. minőségi osztályban megengedett mértéket, mivel kevesebb mint 1,0 m²-re esik egy él- vagy sarokcsorbulás, továbbá a meghibásodások mértéke a megengedtnél lényegesen nagyobb felületű. Így tehát a lábazat minősítése e szempontból osztályon kívüli!

29. fénykép. Sarok- és élcsorbulások
(fotó: Szende Árpád)
