Szakértői esettanulmányok az építőipar területéről

Talajközeli szerkezetek károsodása

Dr. Tóth Elek DLA egyetemi docens

Szende Árpád igazságügyi szakértő

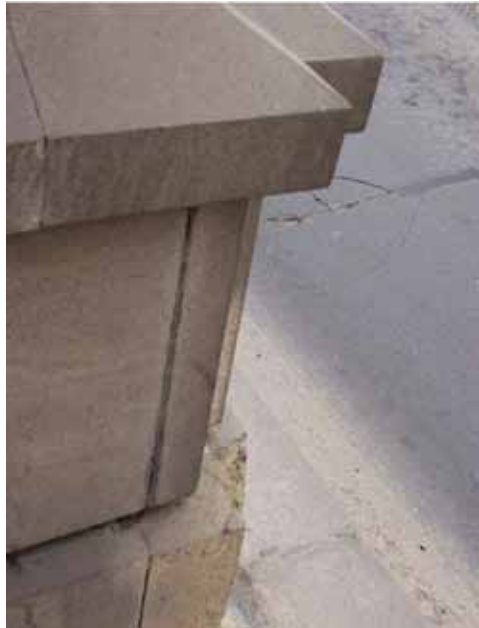
30. fénykép. Sarok- és élcsorbulások nézetei
(fotó: Szende Árpád)

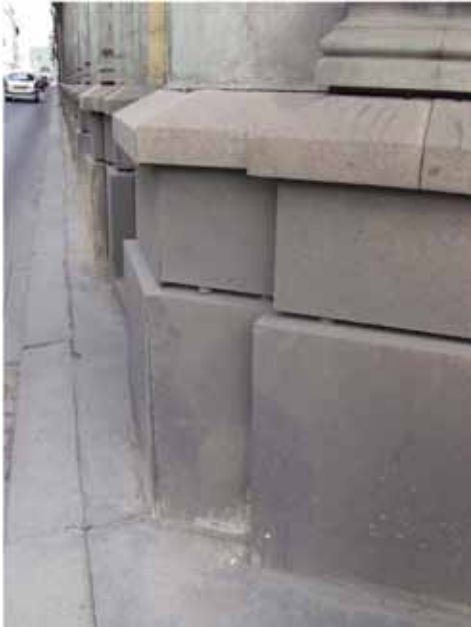
31. fénykép. Sarok- és élcsorbulások nézetei
(fotó: Szende Árpád)

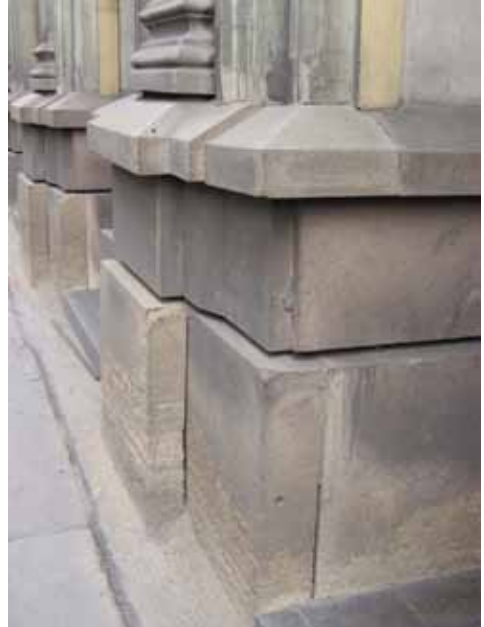
32. fénykép. Sarok- és élcsorbulások
részleteinek nézetei
(fotó: Szende Árpád)
