Johan villa

4. Helyszíni szemle ismertetése

A helyszíni szemle összegzése

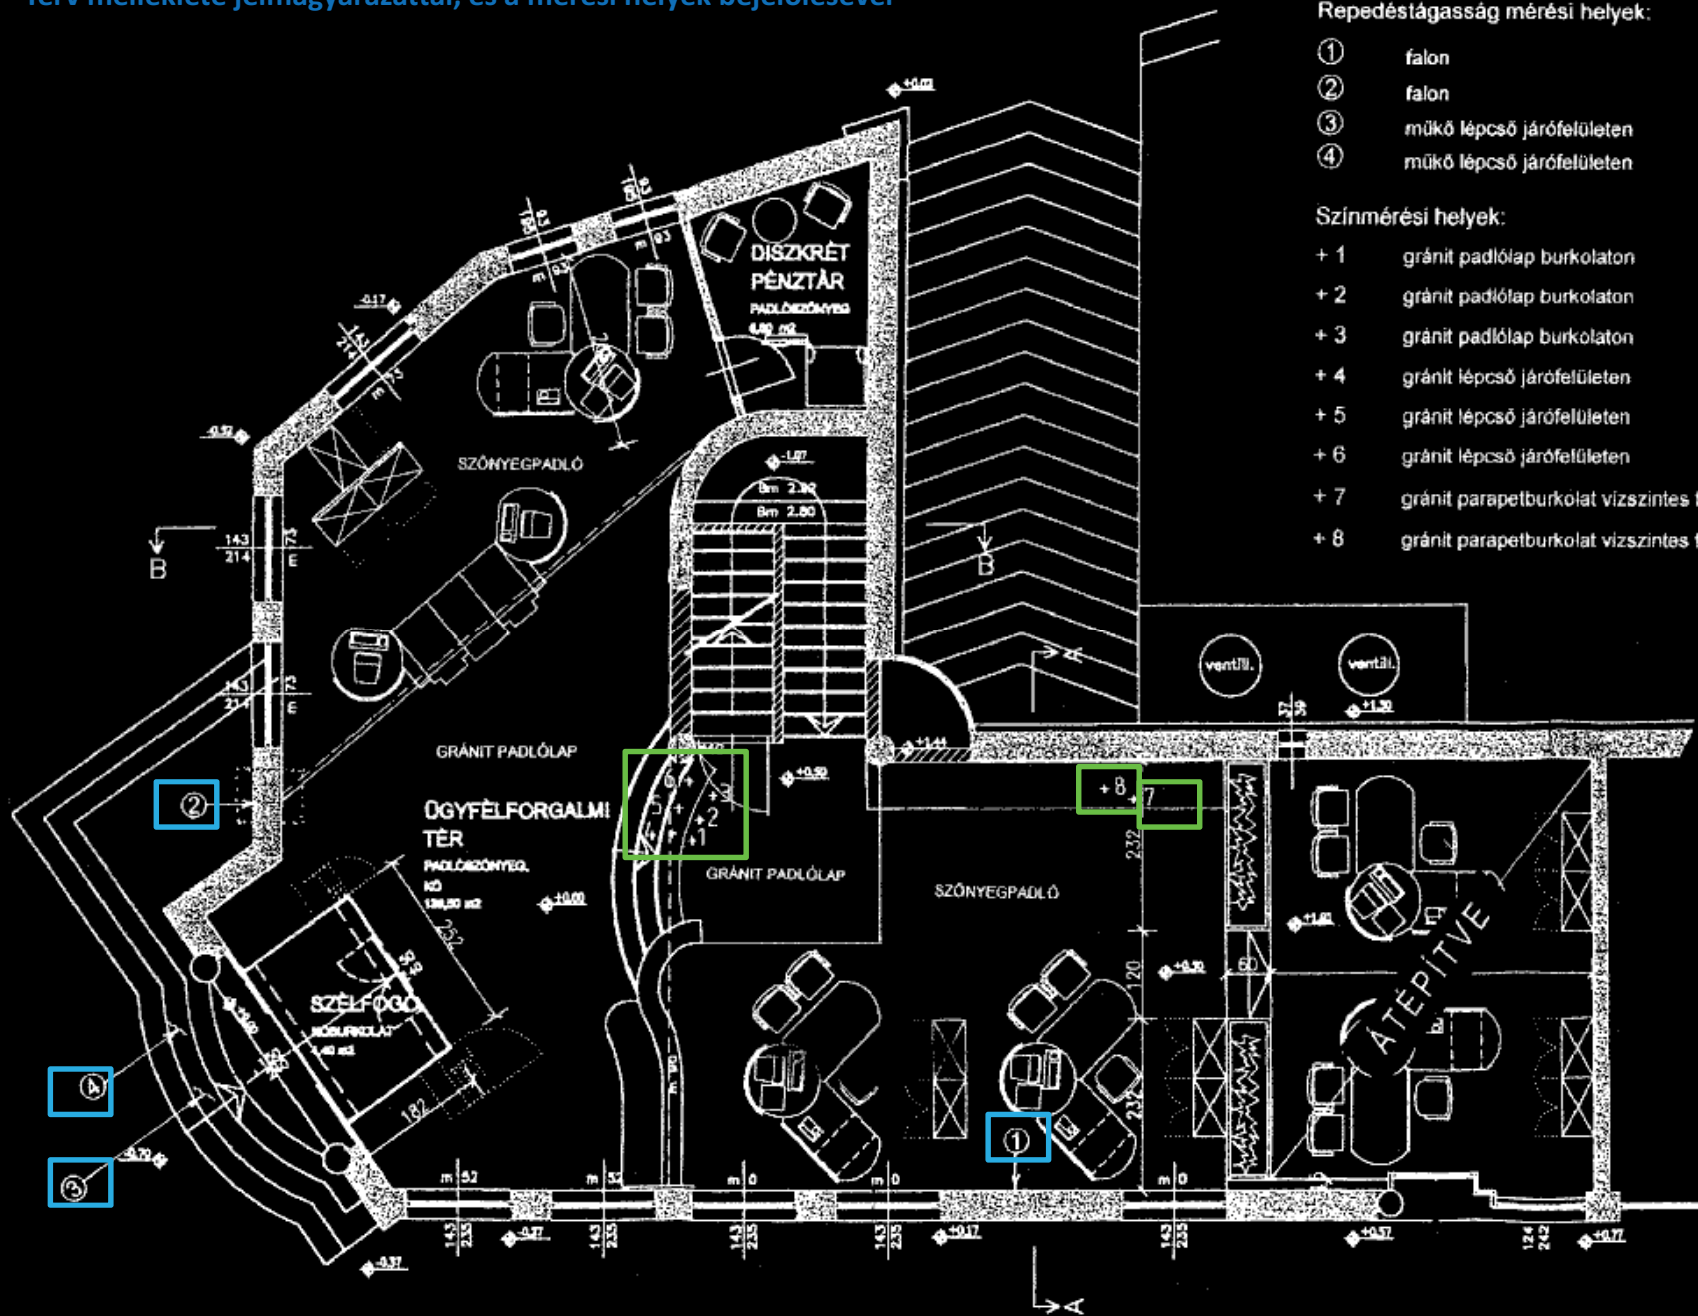
Terv melléklete jelmagyarozattal, és a mérési helyek bejelölésével

Repedéstágasság mérési helyek:

- ① falon
- ② falon
- ③ működő lépcső járófelületén
- ④ működő lépcső járófelületén

Színmérési helyek:

- + 1 gránit padlólap burkolaton
- + 2 gránit padlólap burkolaton
- + 3 gránit padlólap burkolaton
- + 4 gránit lépcső járófelületén
- + 5 gránit lépcső járófelületén
- + 6 gránit lépcső járófelületén
- + 7 gránit parapetburkolat vízszintes felületén
- + 8 gránit parapetburkolat vízszintes felületén
