Beton- és vasbetonszerkezetek korróziója

Betonkorrózió

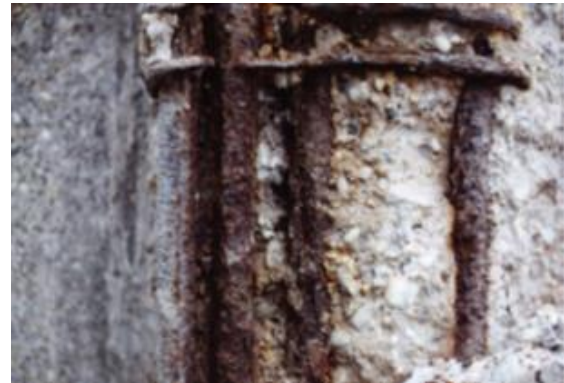
Az acél atmoszférikus korróziója

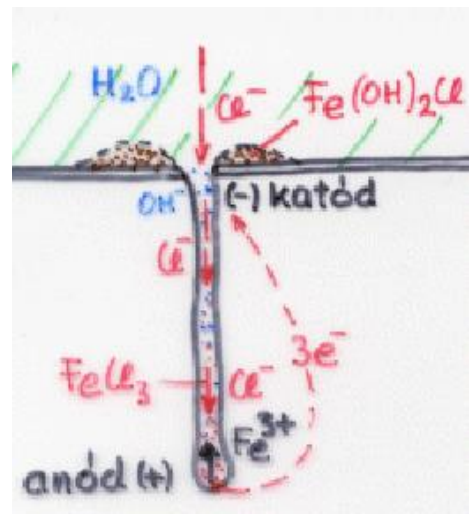
Kloridion lyukkorróziója

Lyukkorróziós reakció:

FeCl_3 -- disszociálódik--> $\text{Fe}^{3+} + 3\text{Cl}^-$

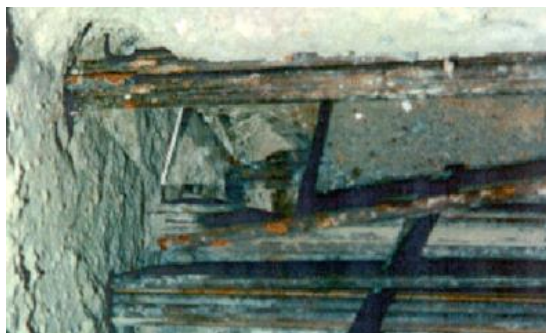
Feszítőhuzalok kloridos korróziója

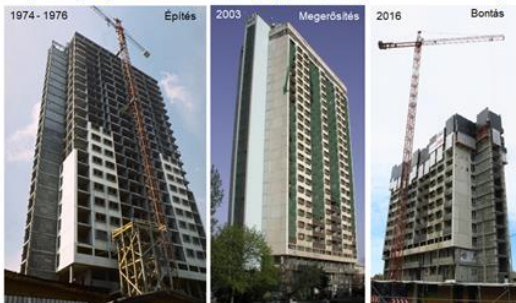
A pécsi „Magasház” rehabilitációja (építés, megerősítés és bontás)

Az épület adatai: 82 m magas; 25 emelet; 18.500 m²; 252 db. lakás
Tartószerkezet: IMS földrengésálló utófeszített vasbeton vázszerkezeti rendszer.
Építés: 1974/76 Korrózió: 1983 Kikalkítás: 1989 Megerősítés: 2003 Bontás: 2016

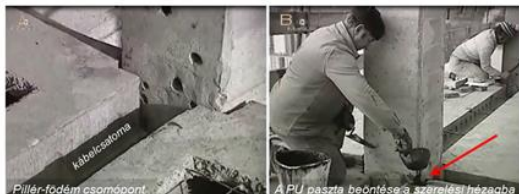
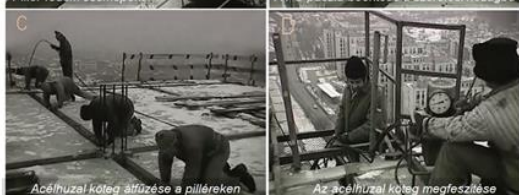
- CF iont tartalmazó habarcsot (PU pasztát) alkalmaztak.
- A kábelcsatornák betonanyagát nem tömörítették megfelelően.
- A feszítőkábelek átvezetéseit nem injektálták ki.

IMS utófeszített vasbeton vázszerkezeti rendszer

A pécsi 25 emeletes „Magasház” korróziós károsodása
