# Vasbeton siló támfalszerkezetének károsodása

Csokonyavisontai tehenészeti telep, silótér (2013)

# Vasbeton víztározó medence károsodása

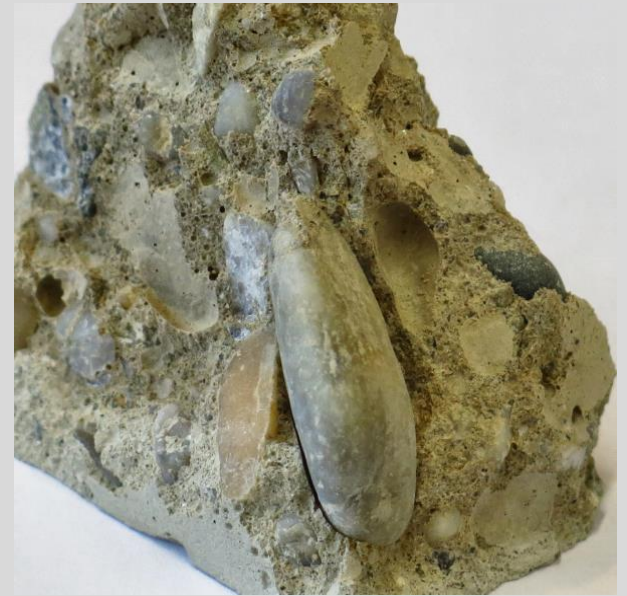
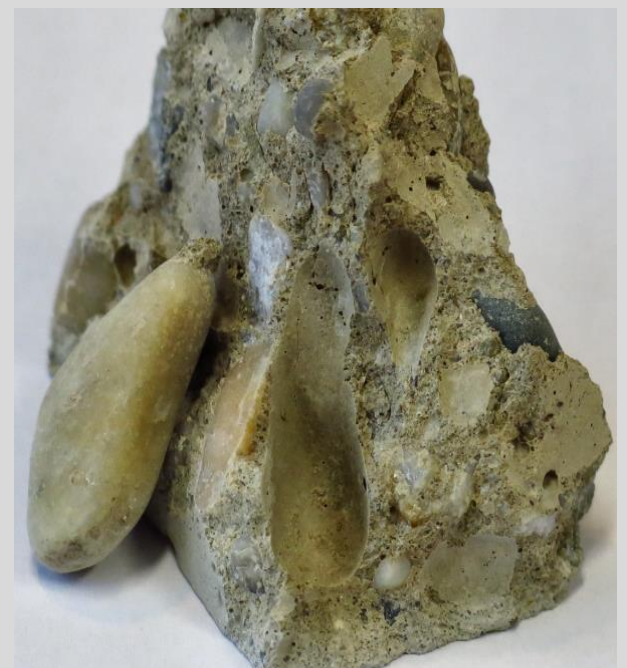
A kavicszemcsék nem kötődtek a cementkőhöz.

- az adalékanyagnak magas volt az **agyagtartalma**

*A beton töretképe a kavicszemcsék lenyomataival*

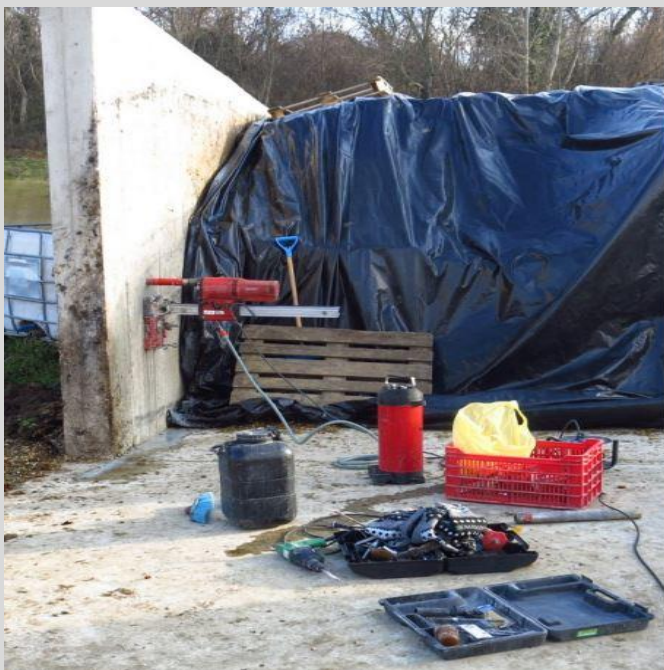
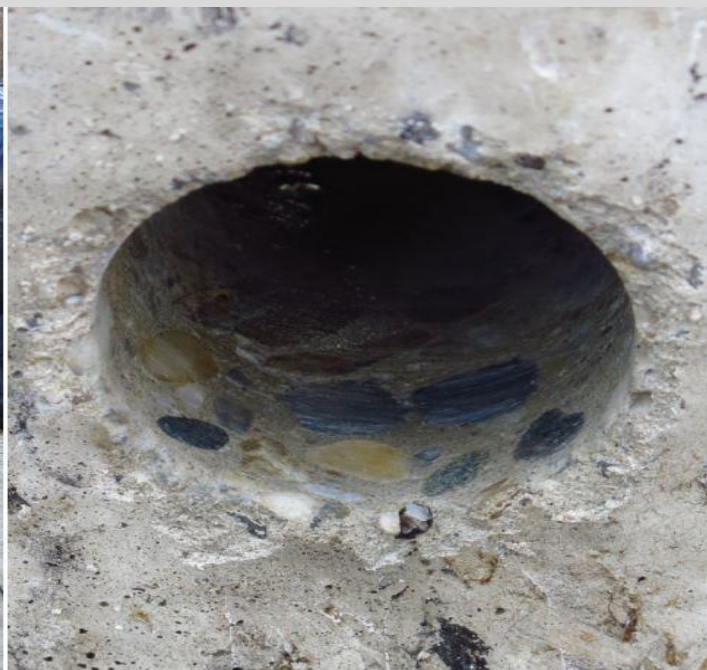
*Furatminta vétel a vasbeton siló támfalszerkezetéből*

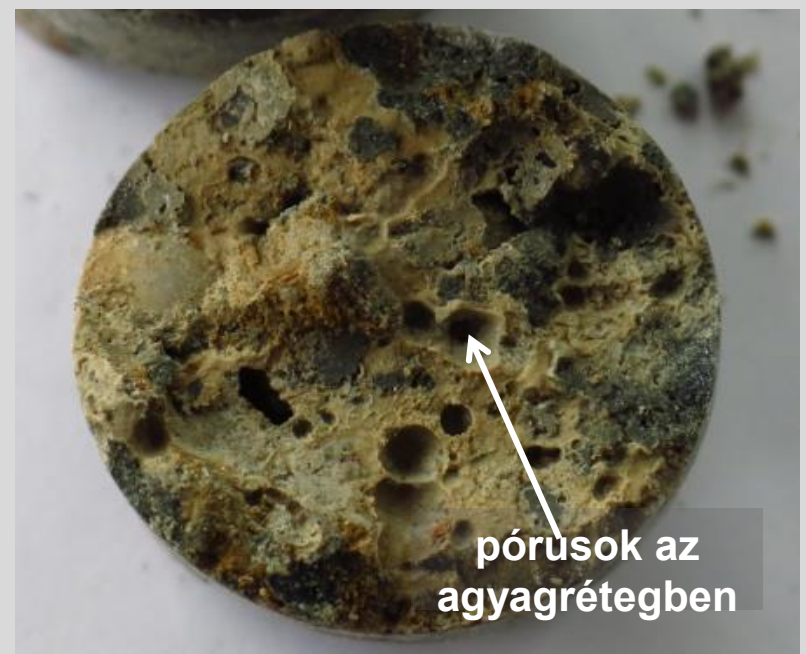
*A Visnyeai silótároló betonaljzatából vett furatminta és töretképe*

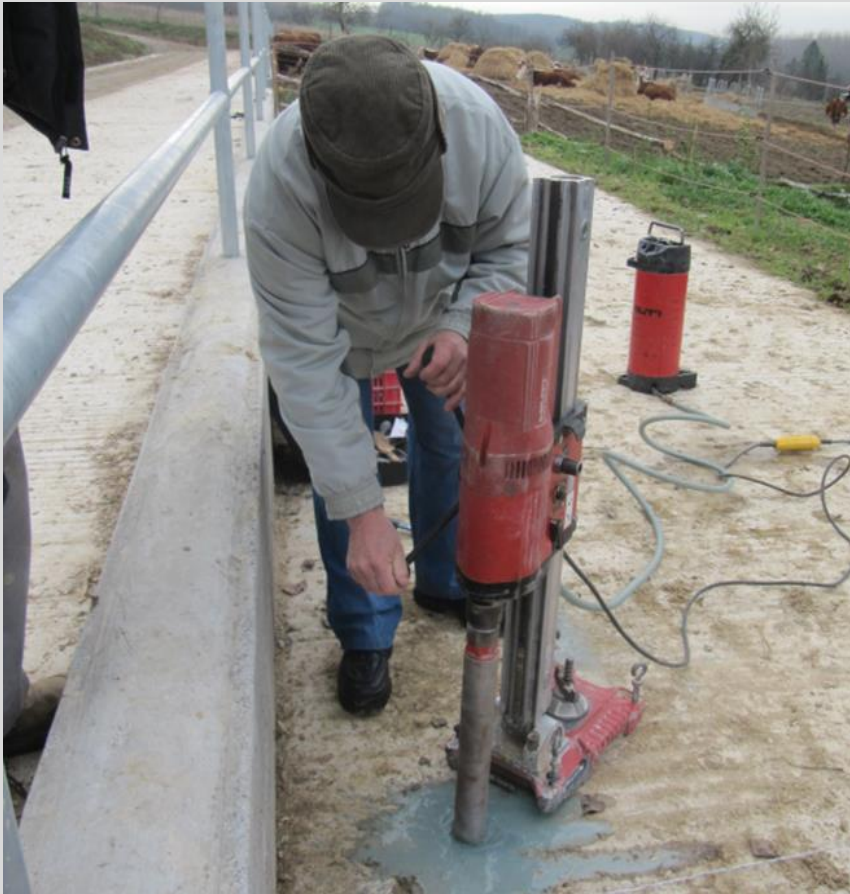
Az út betonozását követően, a térburkolaton **zsugorodási repedések** jelentek meg 6-10 méterenként.

A túl mélyre helyezett acélháló nem akadályozta meg a repedezést.

*Henger minták kifúrása a betonlemezből*

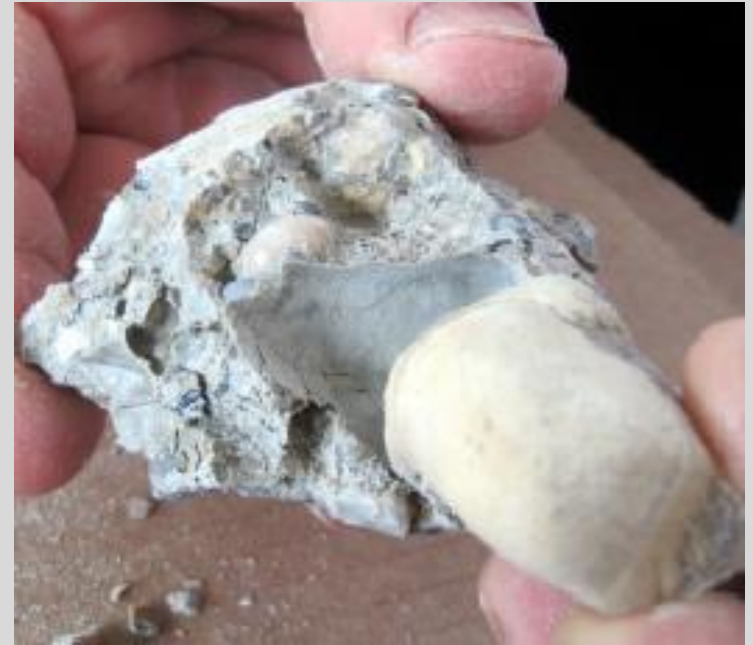
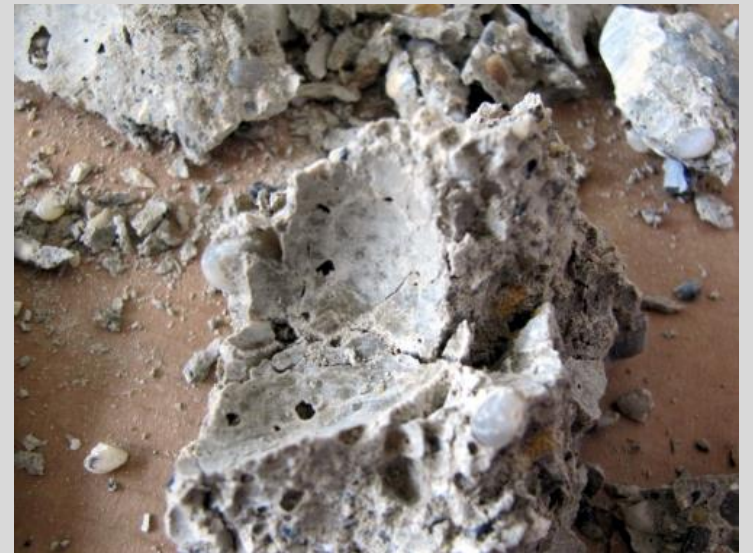
*A betonaljzatból kifúrt hengerminta töretfelülete*

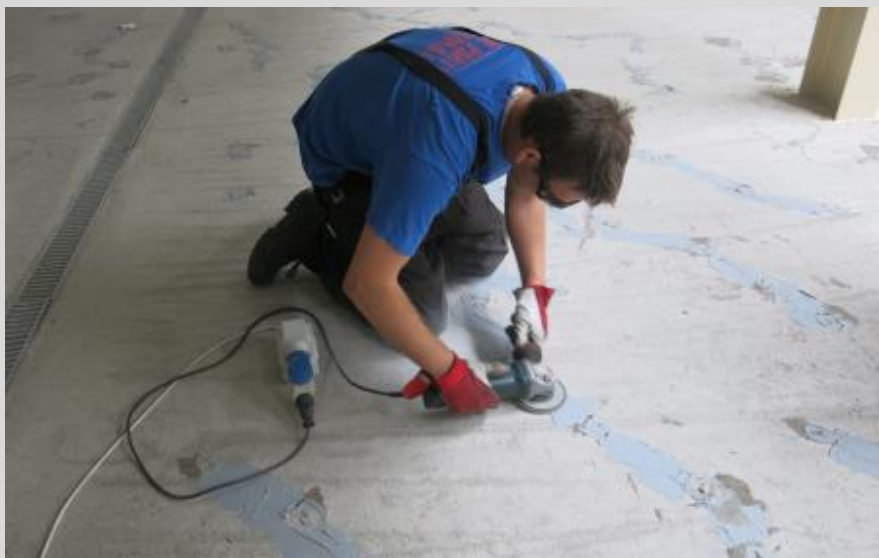
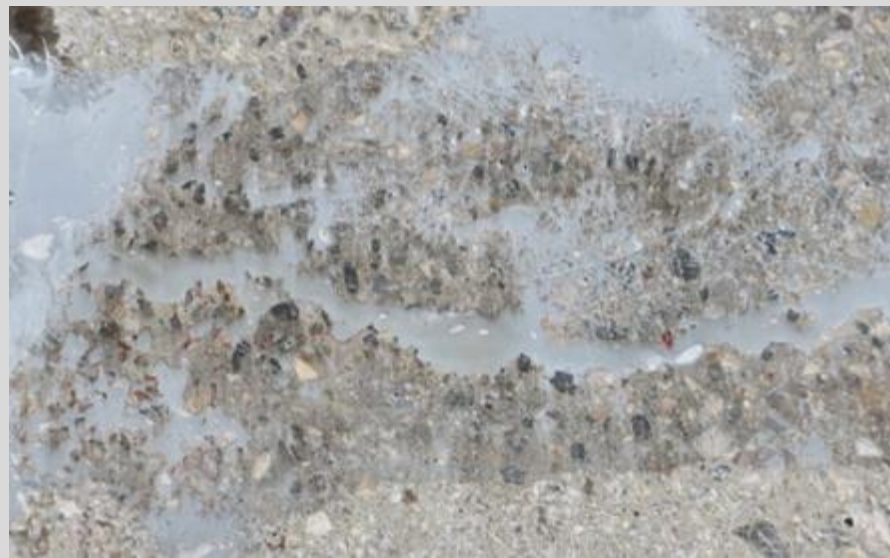
*A repedezett betonajzat utólagos javítása*

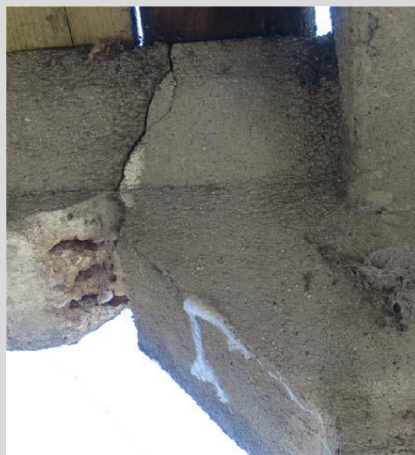
- a medencék **elvesztették a vízmegtartó** képességüket
- **átmenő repedések** a medence oldalfalán és talplemezén
- a medencéket áthidaló vb. gerendák **korróziós károsodása**

*A medence fal-, padozat- és födémszerkezetének károsodásai*

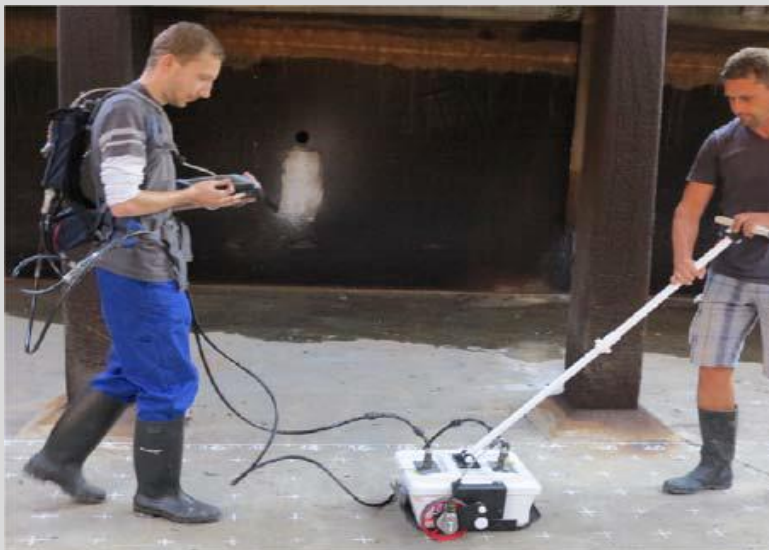
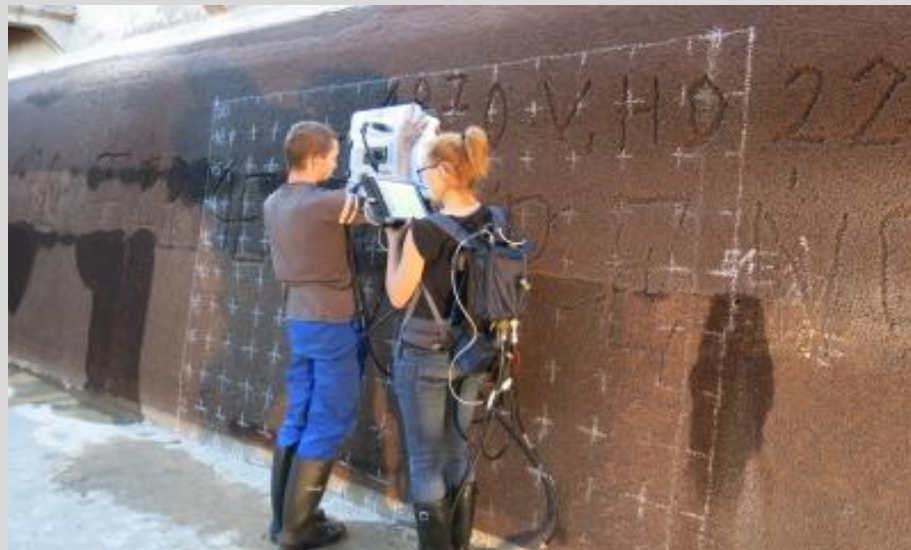
*Radarvizsgálatok az alaplemezen és a oldalfalon*

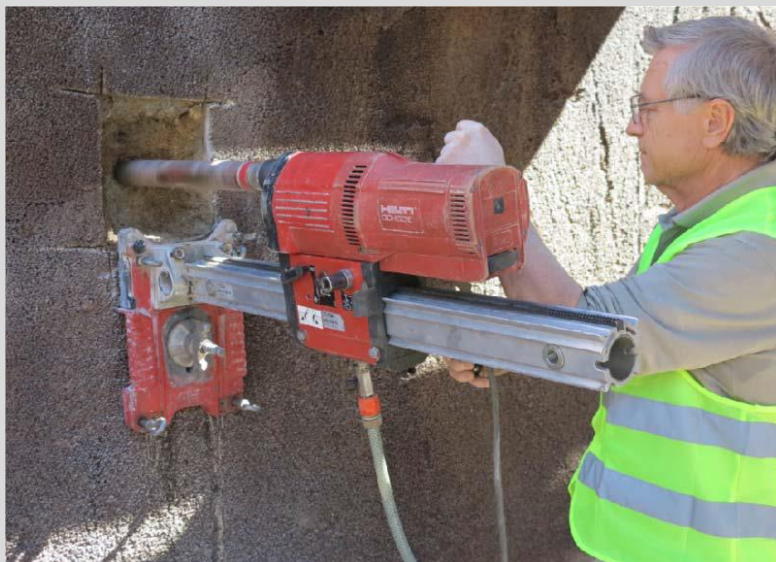
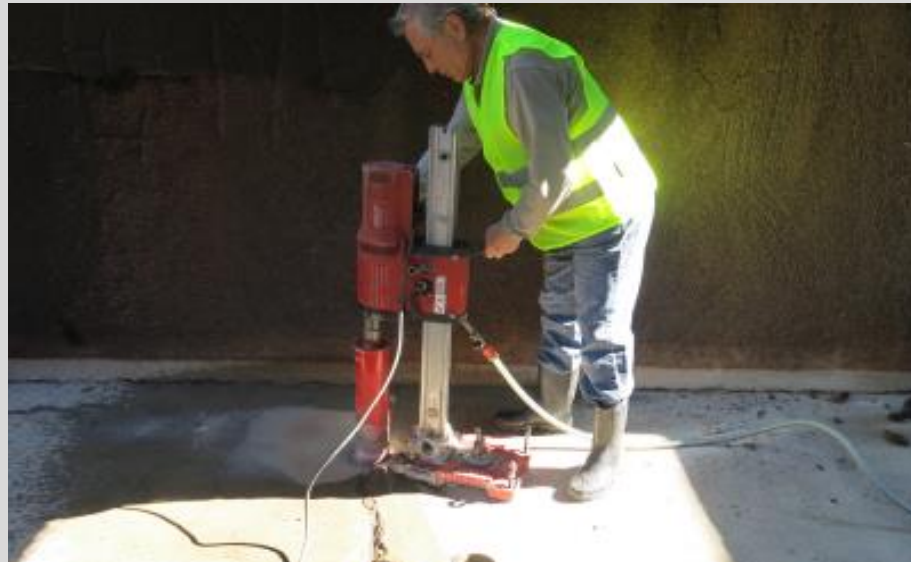
*Hengerminták kifúrása az oldalfalból és az alaplemezből*

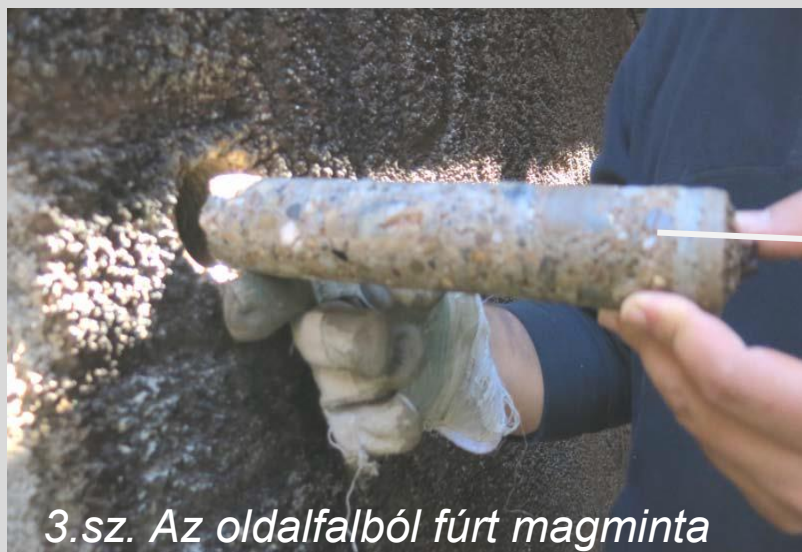
3.sz. Az oldalfalból fúrt magminta

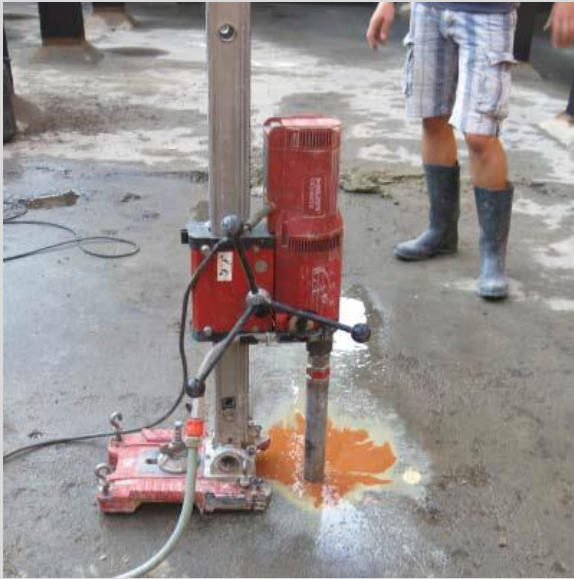
*7. sz. Magminta vétel a medence alaplemezből*

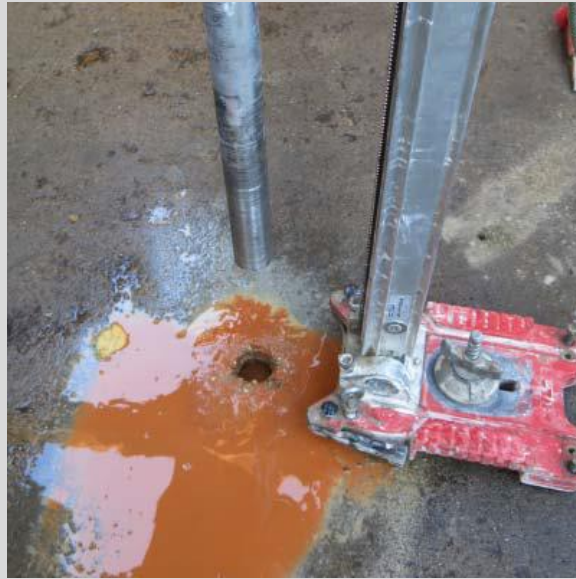
*A mintavétel furata*

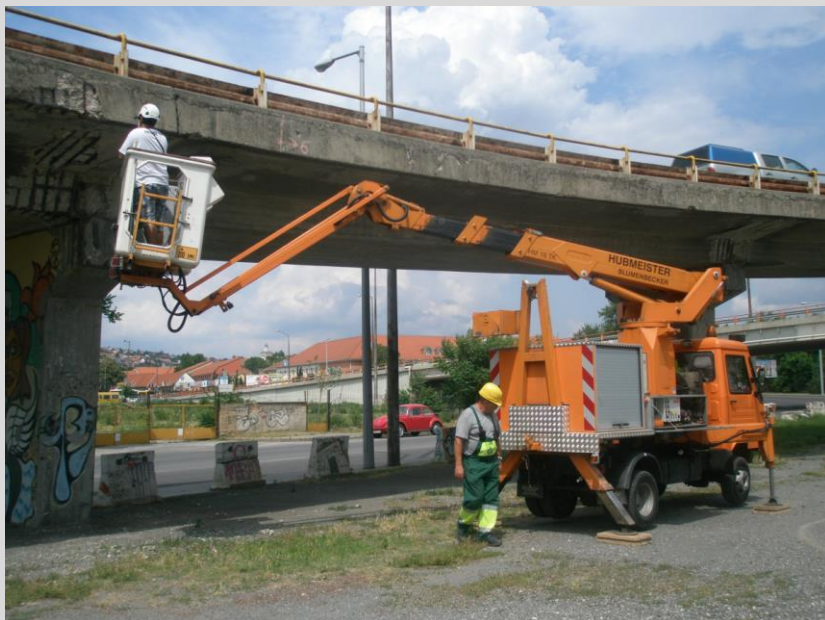
- A híd **pályalemezének** betonanyaga tömör, minimális a károsodás. A pályaszerkezet felszíni **csapadékvíz** elvezetése nem megoldott.
- A **szegély gerendák** dilatációs illesztési hézagai nem vízzáróak. A szegélygerendák igen súlyos korróziós károsodást szenvedtek.
- A **csapadékvíz** (sós hólé) a pályalemezről a tartópillérekre csorog. A tartópillérek konzolos szerkezetei **korróziós károsodást** szenvedtek.

*A szegélygerendák helyszíni szemléje*

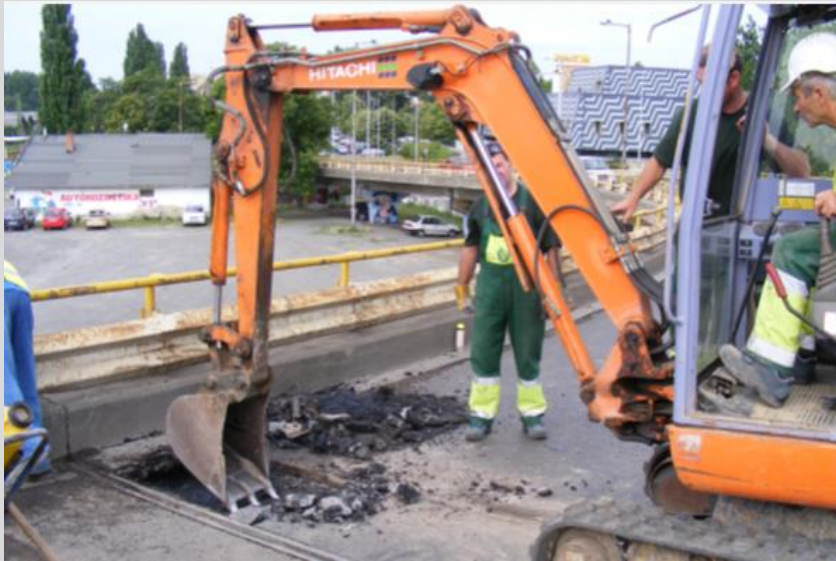
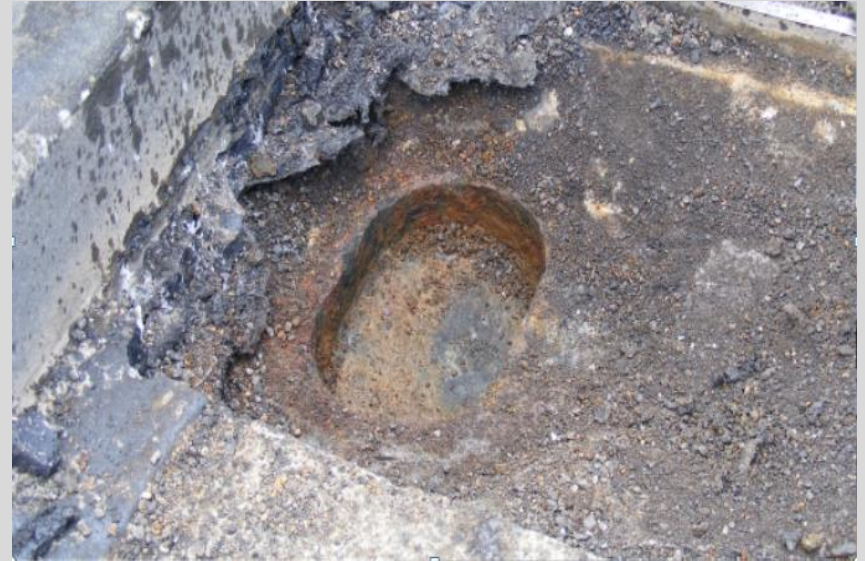
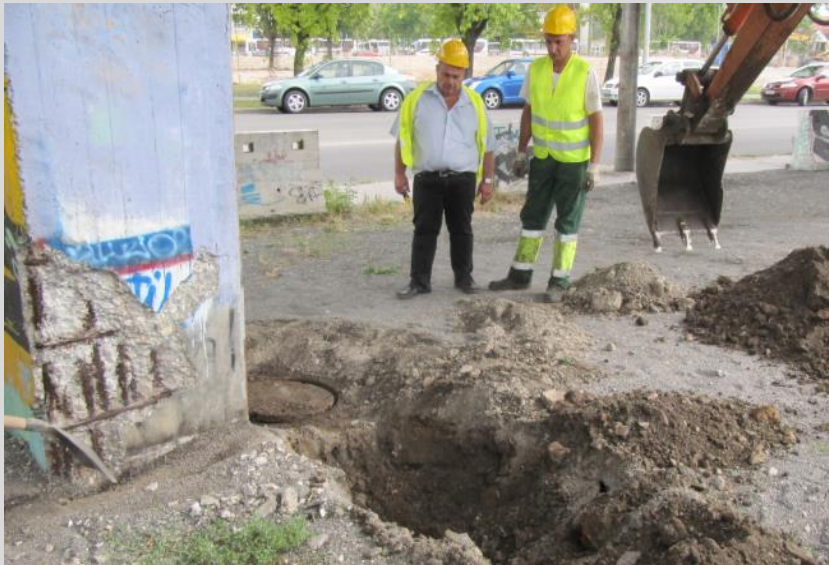
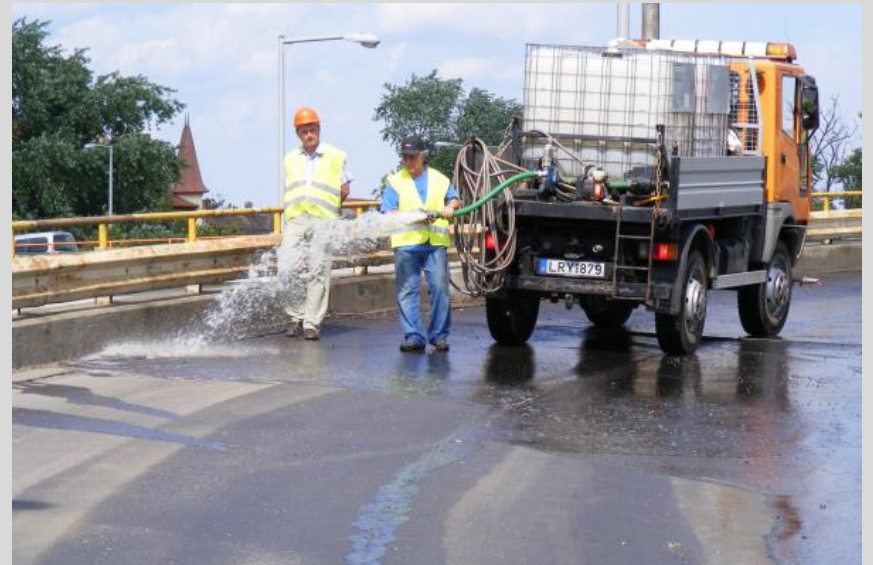
*A vízösszefolyók állapot meghatározása, feltárással*

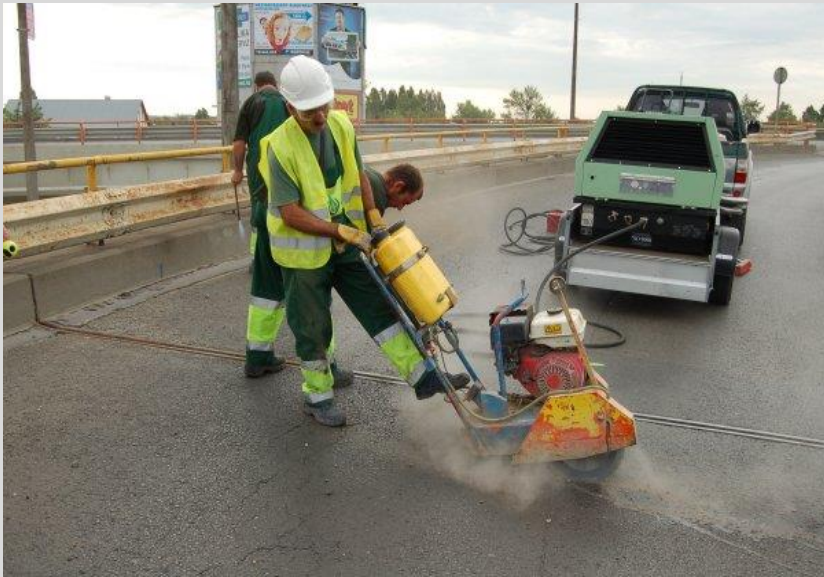
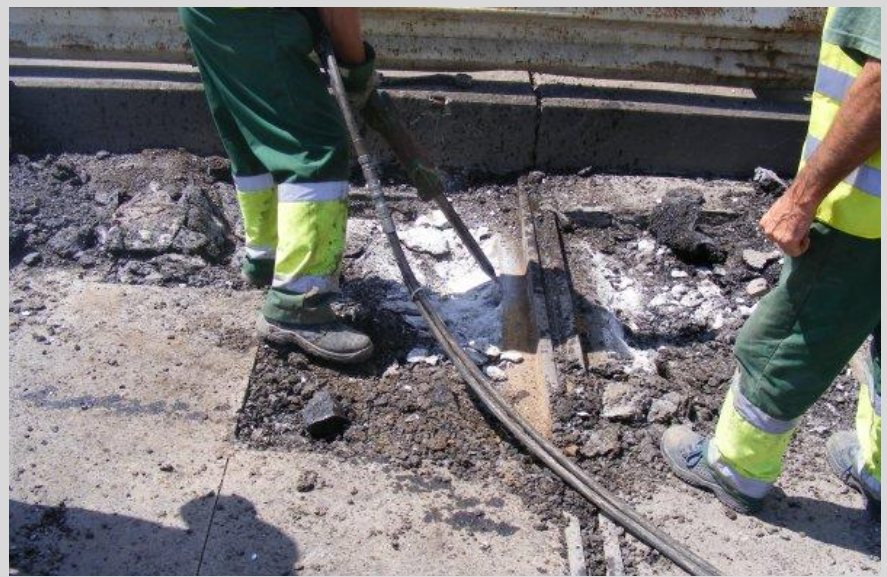
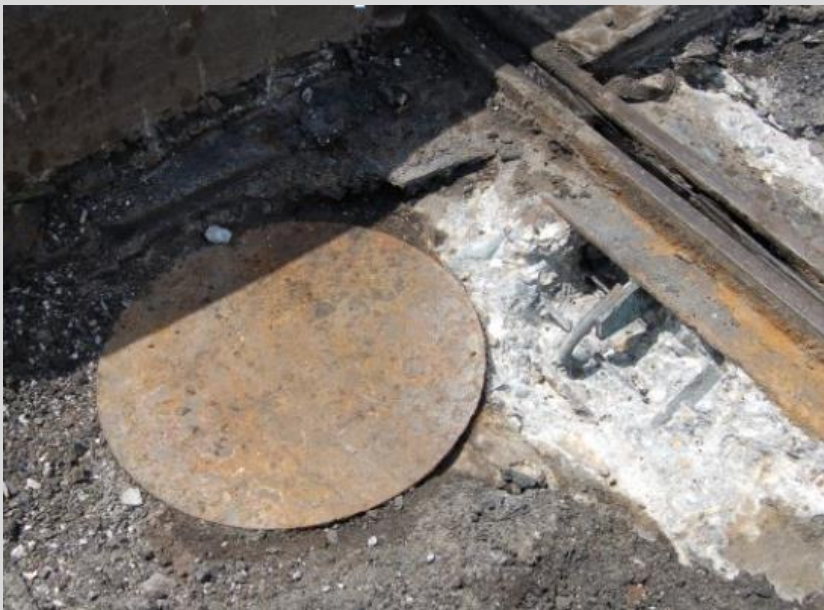
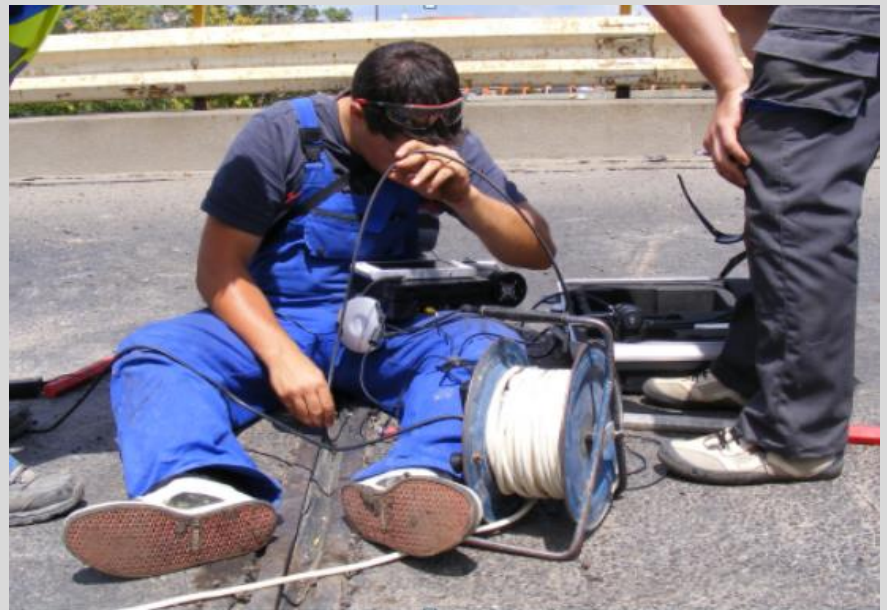
*A dilatációs hézagkiképzés feltárása és endoszkópos vizsgálata*

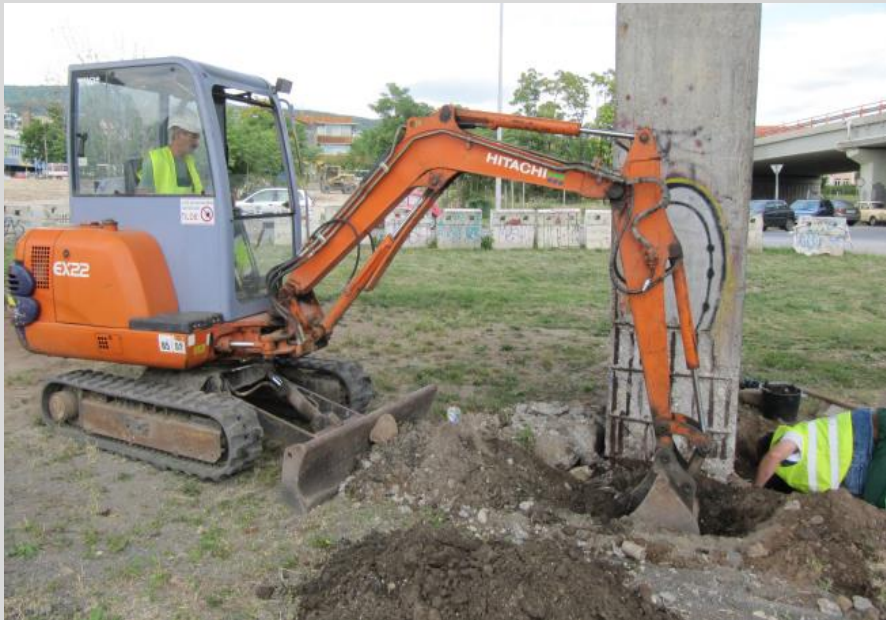
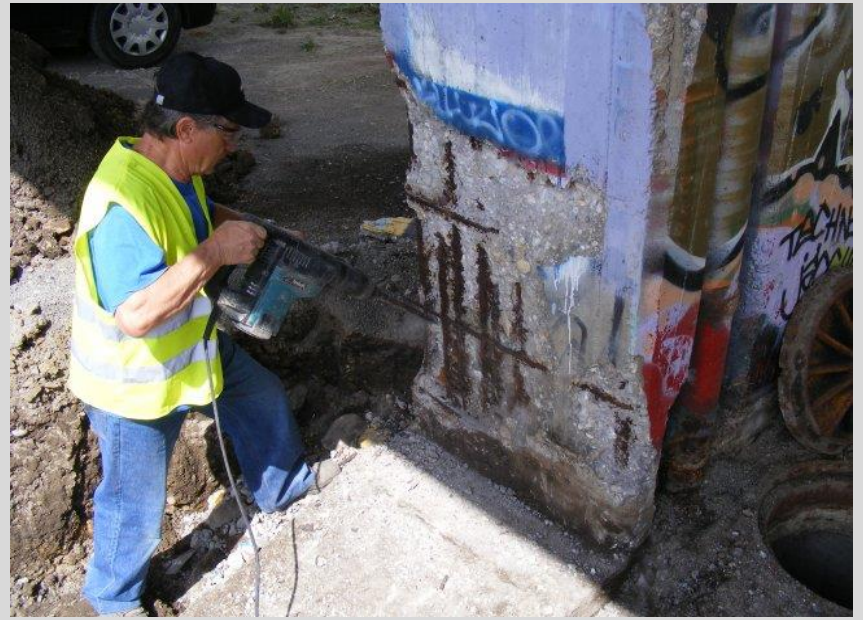
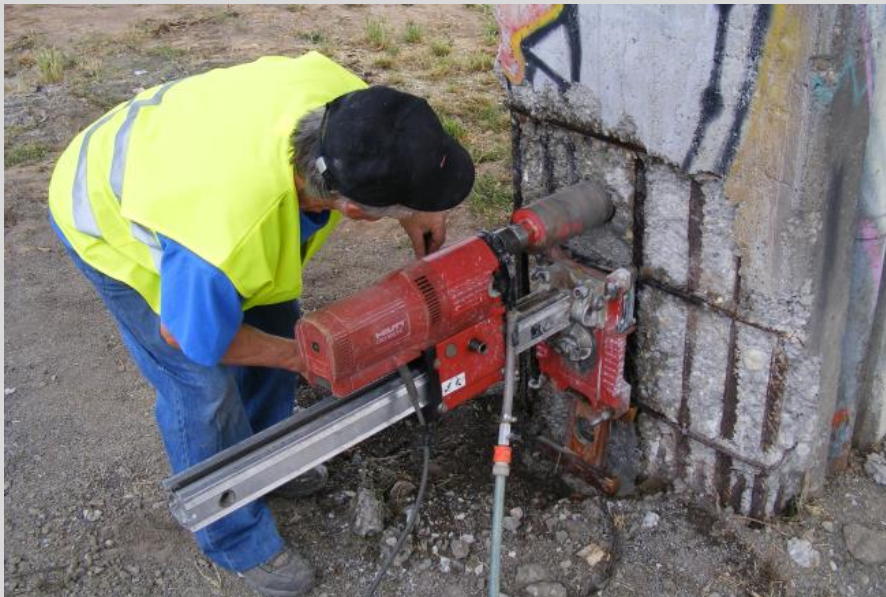
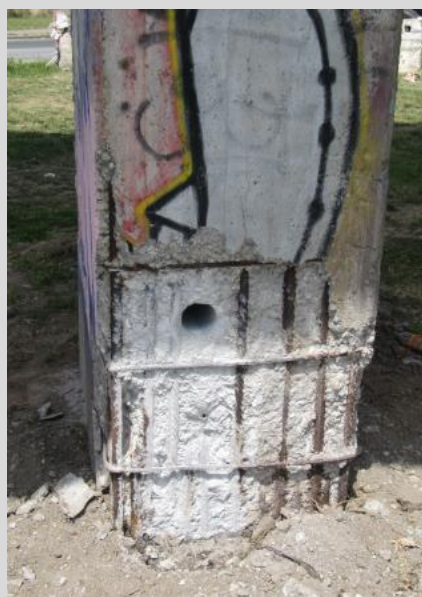
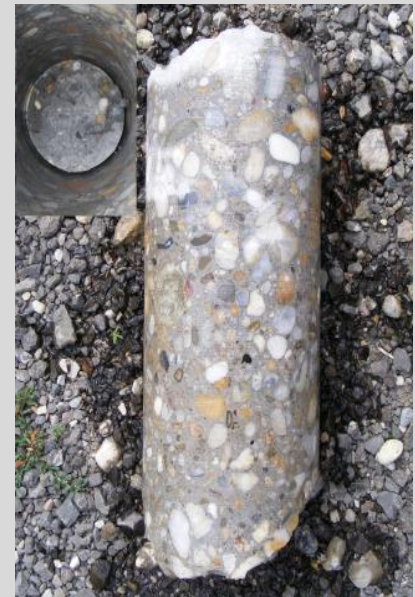
*A alaptest feltárása és tartópillérek szilárdságvizsgálata*

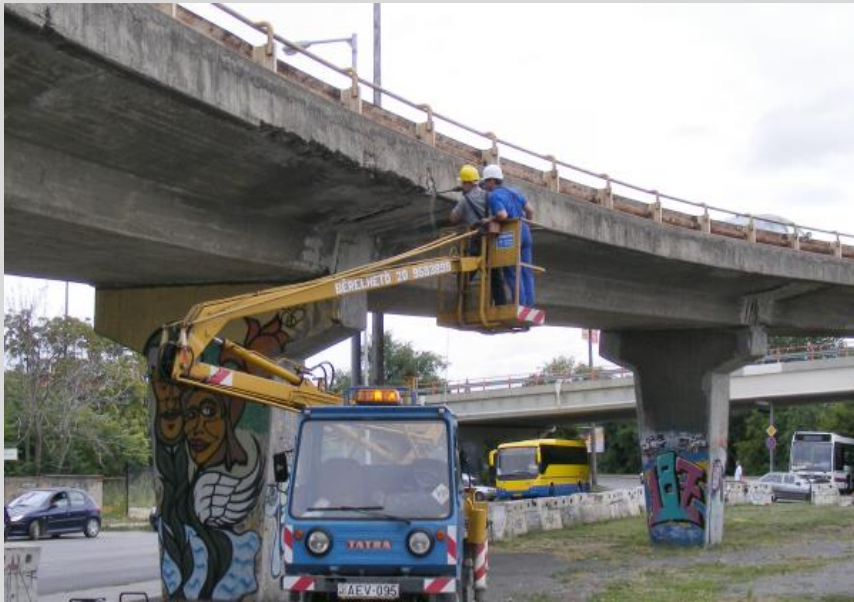
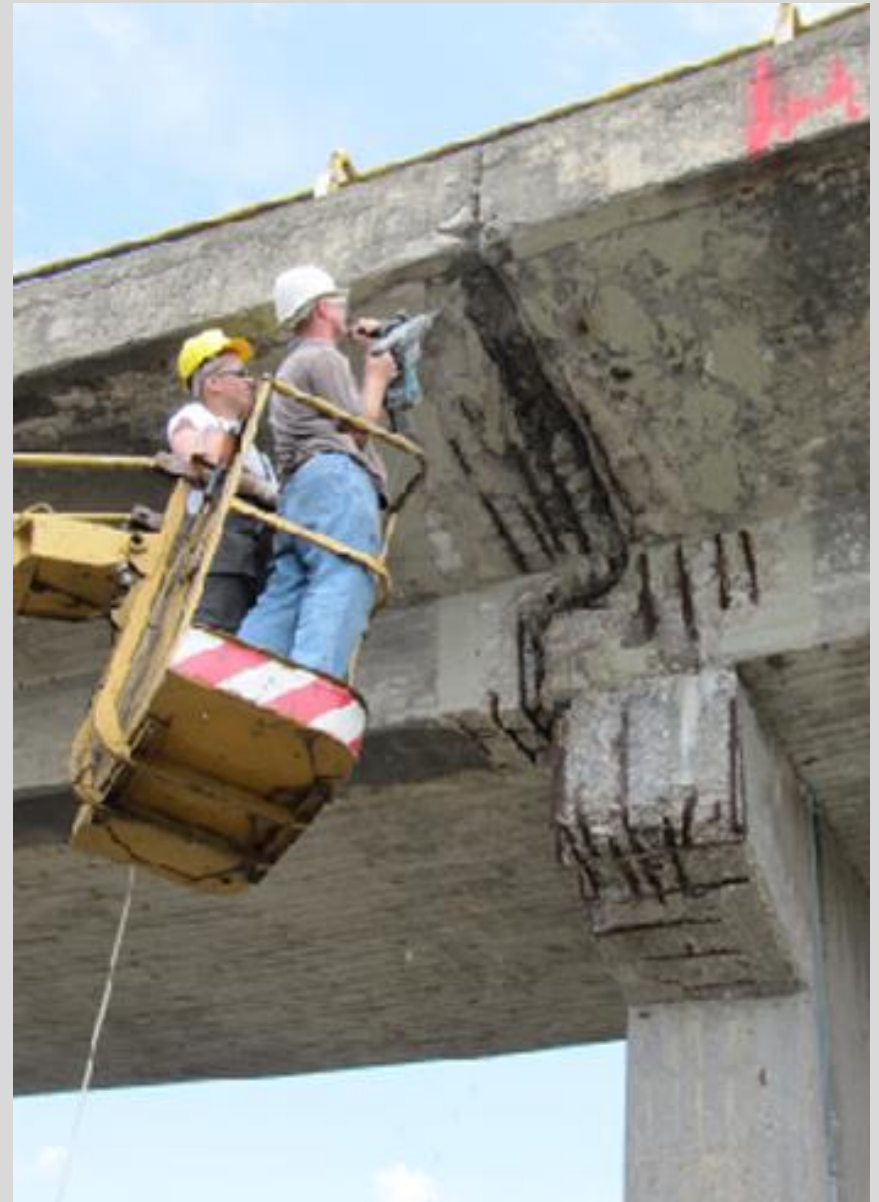
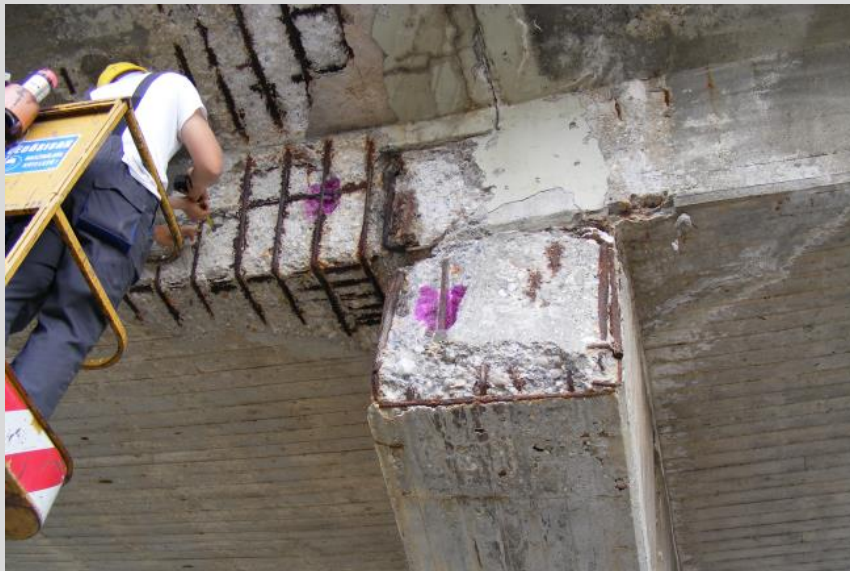
*A hídszegély gerendák és a pályalemez diagnosztikai vizsgálatai*

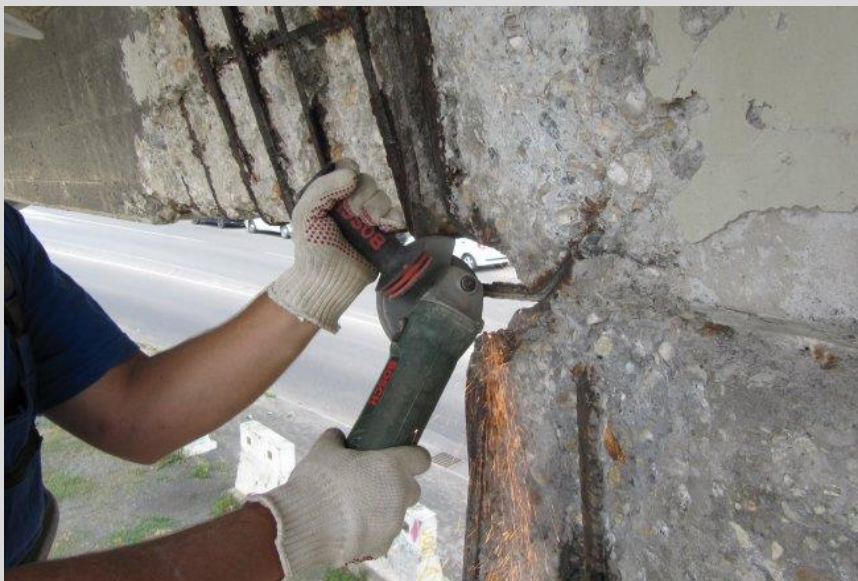
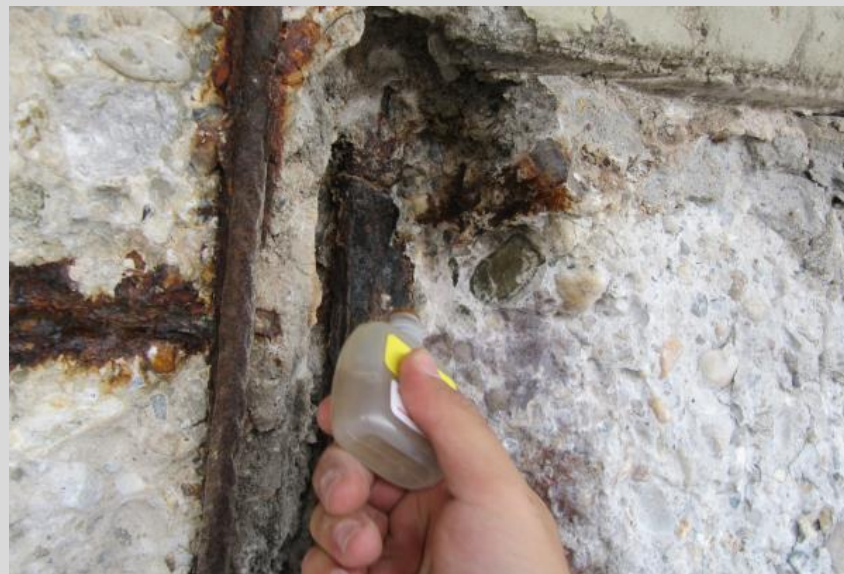
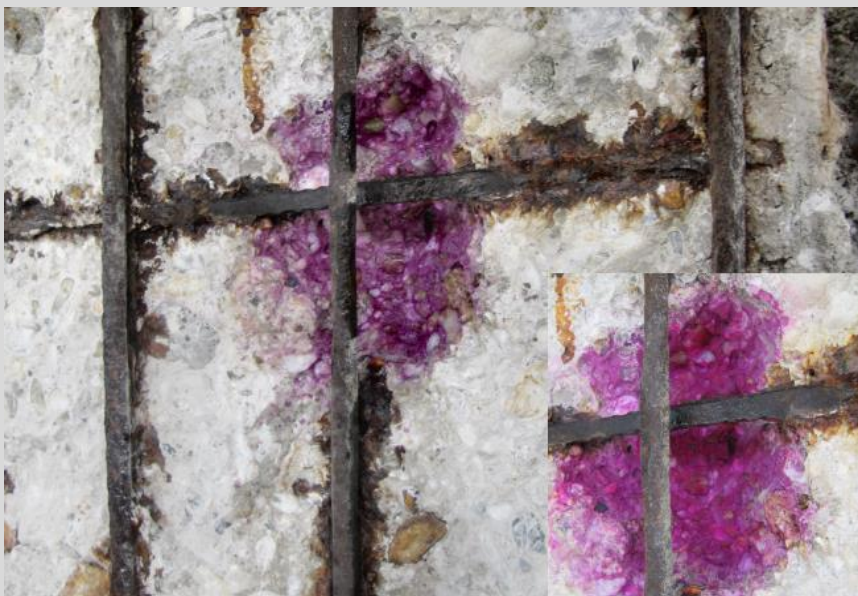
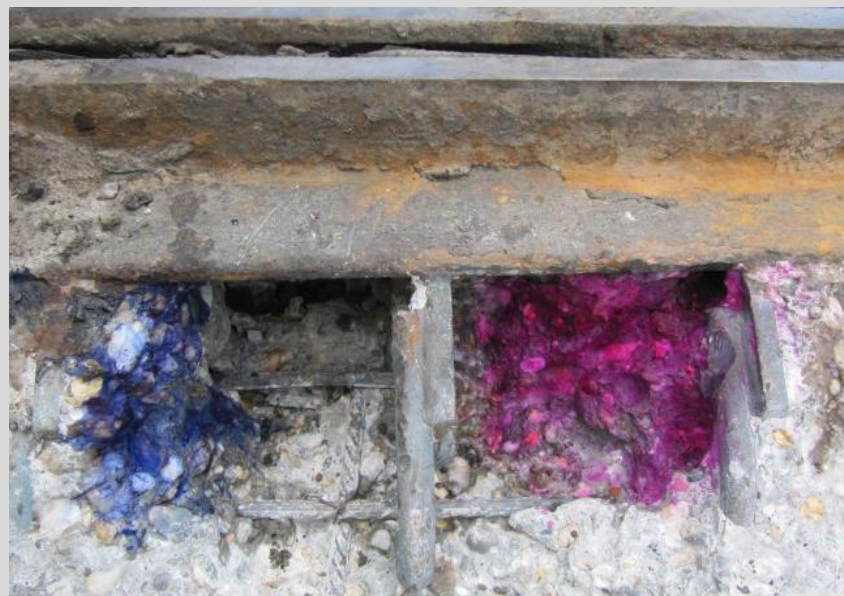
*A beton és betonacél korróziós károsodásának vizsgálata*

1. A feltáró vizsgálataink alapján, a **csapadékvíz elvezető** rendszer működőképes, eredeti állapotnak megfelelően helyreállítható.
2. **Szegélyelemek** a jelenlegi korróziós állapotuk miatt már nem javíthatók, teljes mértékű **cseréjükre** van szükség.
3. A **pillérek** és azok konzolos szerkezetének korróziós károsodása és műszaki állapota kritikus, azonnali **beavatkozást igényel**, a tartószerkezet teherviselő alátámasztása érdekében.
4. A **dilatációs hézagok** endoszkópos vizsgálata alapján megállapítottuk, hogy a híd belső tartószerkezeti részei csak **kis mértékben** károsodtak.
5. A **pályalemezek** teljes alsó felületén vékony habarcsréteg felhordása (**lövése**) szükséges, a nem megfelelő betonacél takarás növelése céljából.
6. Már a felújítási munkálatok elvégzése előtt is, **korlátozni kell** a 20 t. feletti gépjárműforgalmat a hídon.

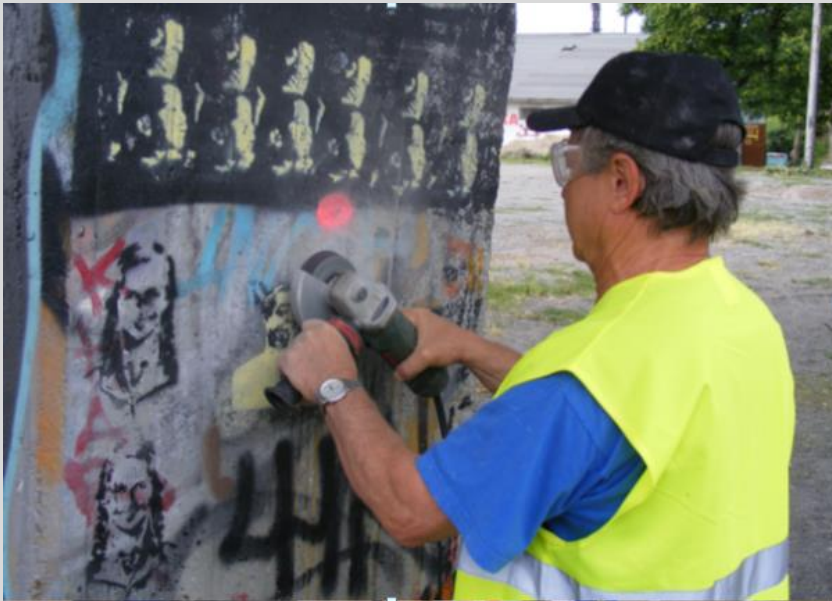
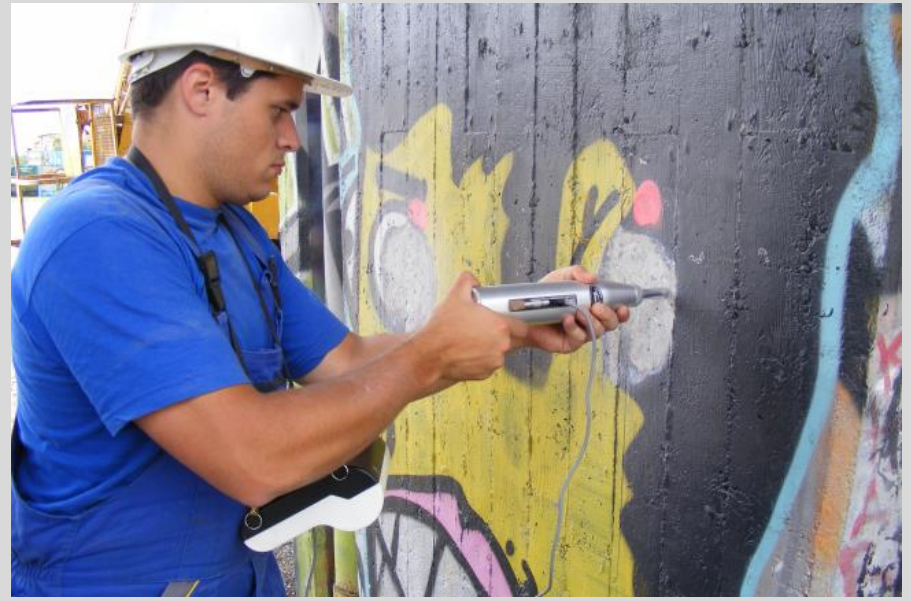
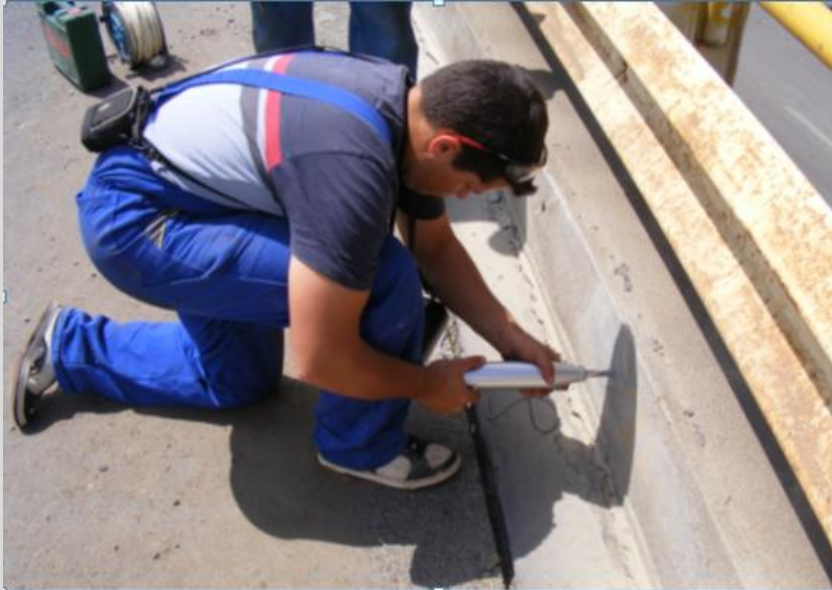
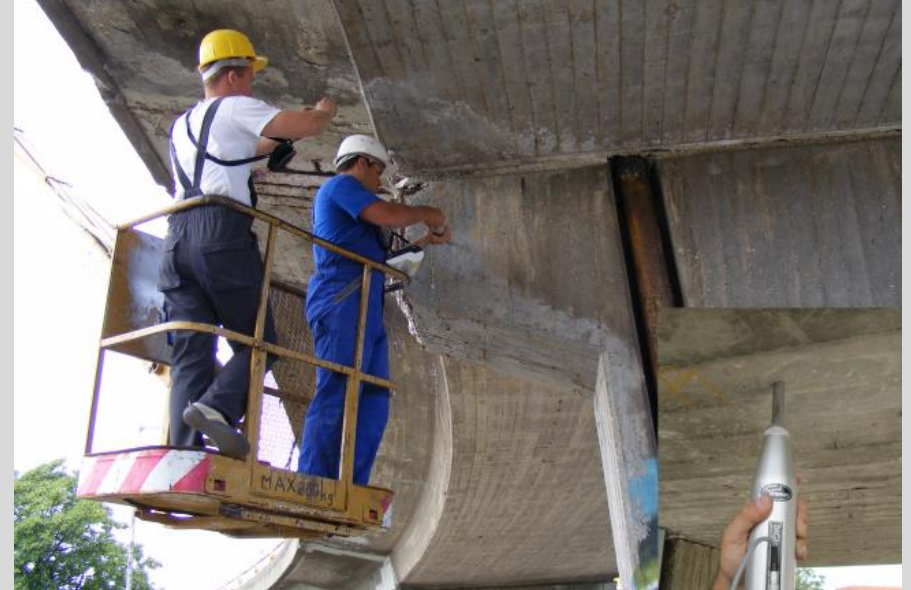
*A betonszerkezetek roncsolás mentes szilárdságvizsgálata*
