# Vasbeton siló támfalszerkezetének károsodása

Csokonyavisontai tehenészeti telep, silótér (2013)

# Vasbeton víztározó medence károsodása

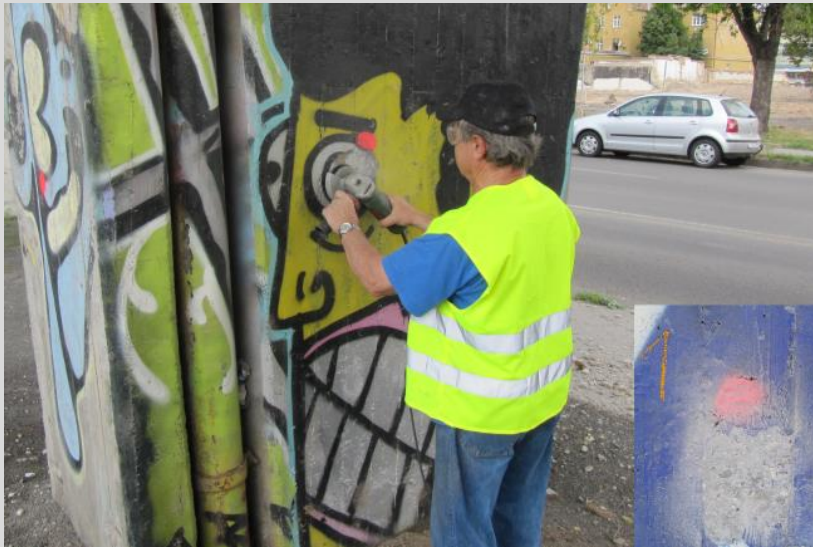
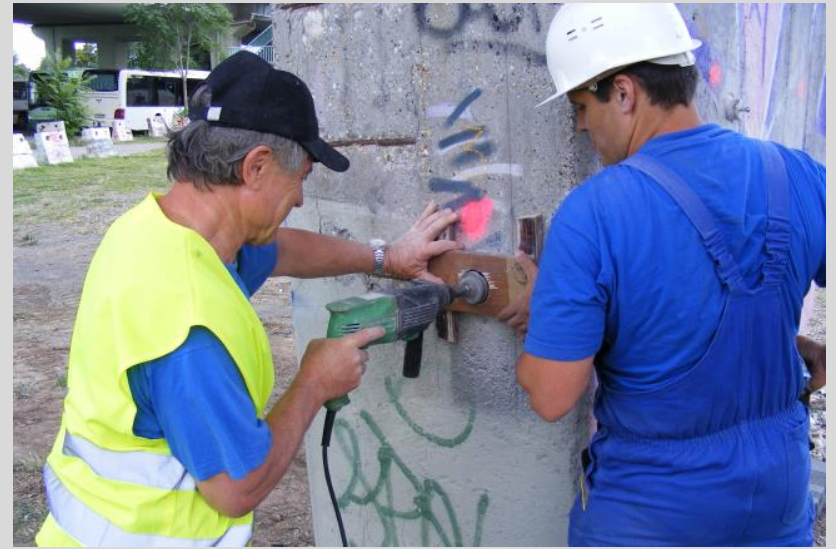
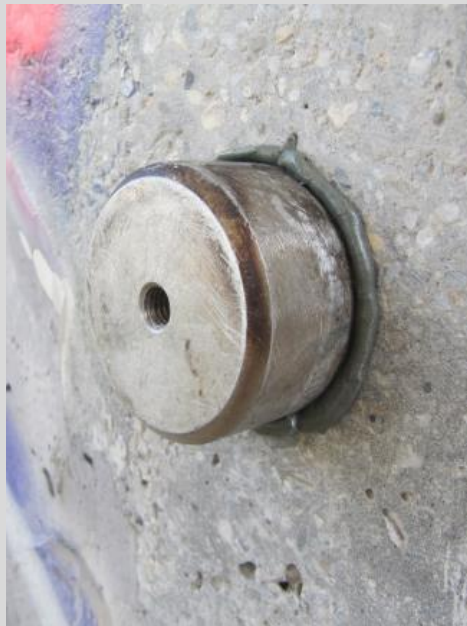
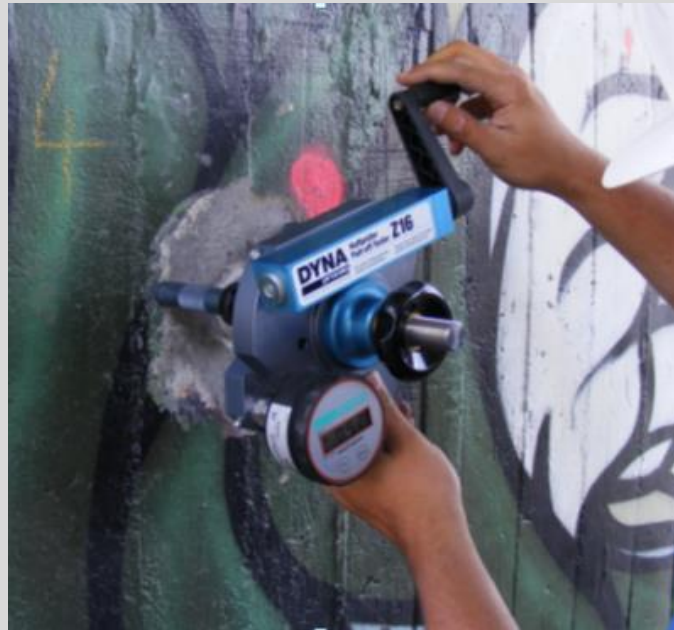
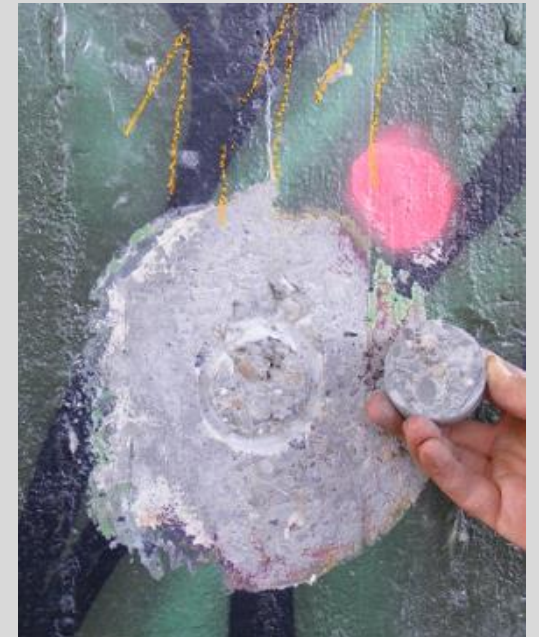
*A betonszerkezetek tapadó szilárdságának meghatározása*

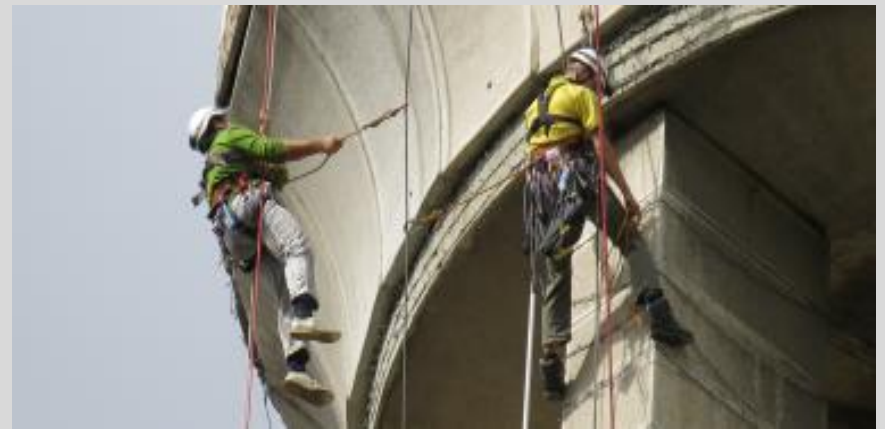
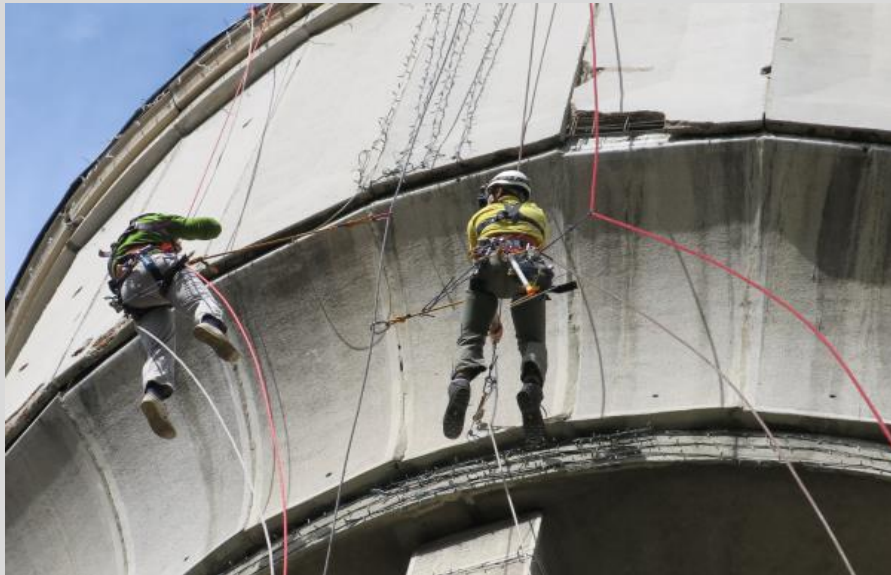
*A toronyfej vizsgálata alpiin technikával, és a panelek károsodása*

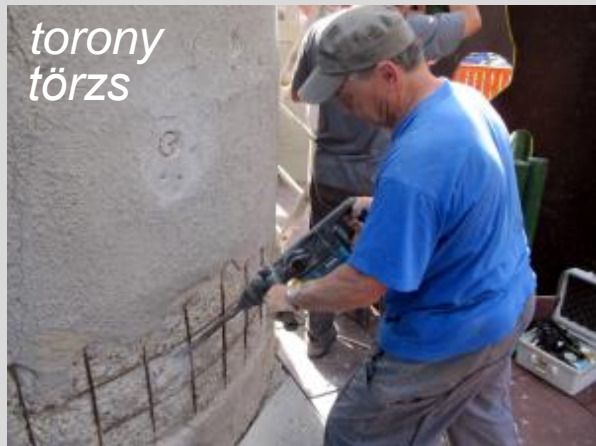
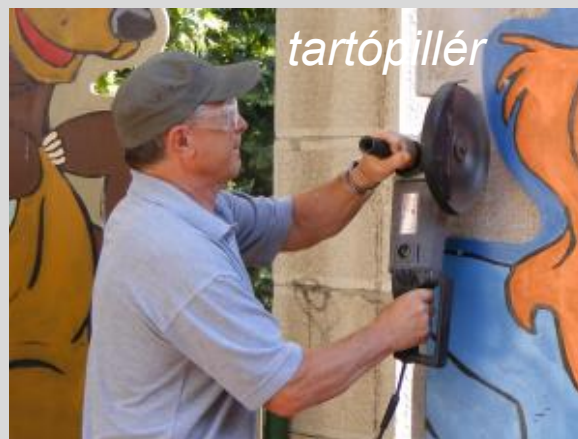
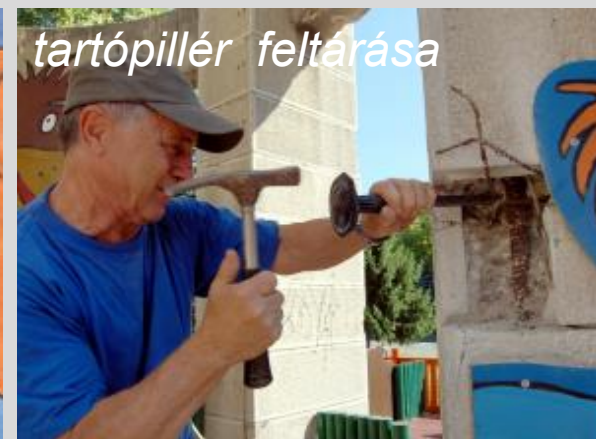
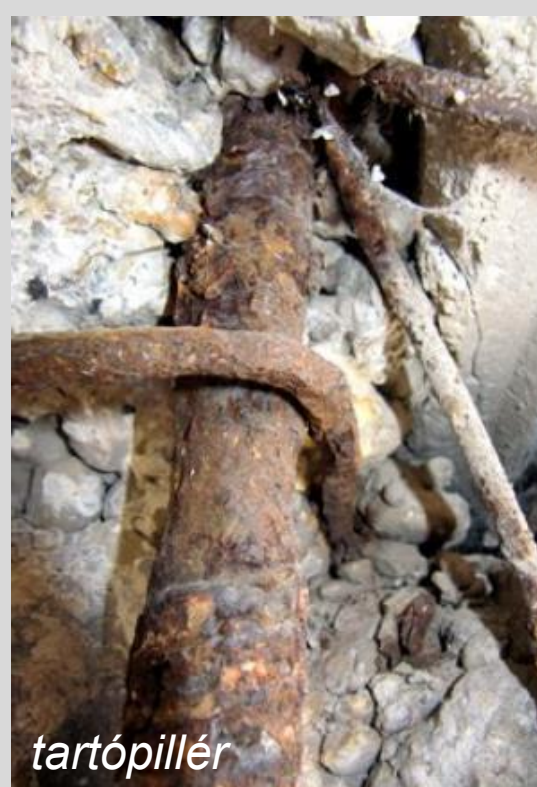
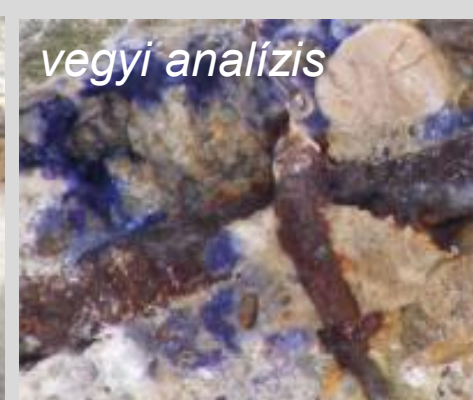
*A vasbetonszerkezet korróziós állapotának vizsgálata szerkezetfeltárással*

A vasbetonszerkezet **károsodásai** az alacsony **betonfedésből** és a beton fedőréteg leválásából, valamint a **betonacélok korróziójából** adódnak.

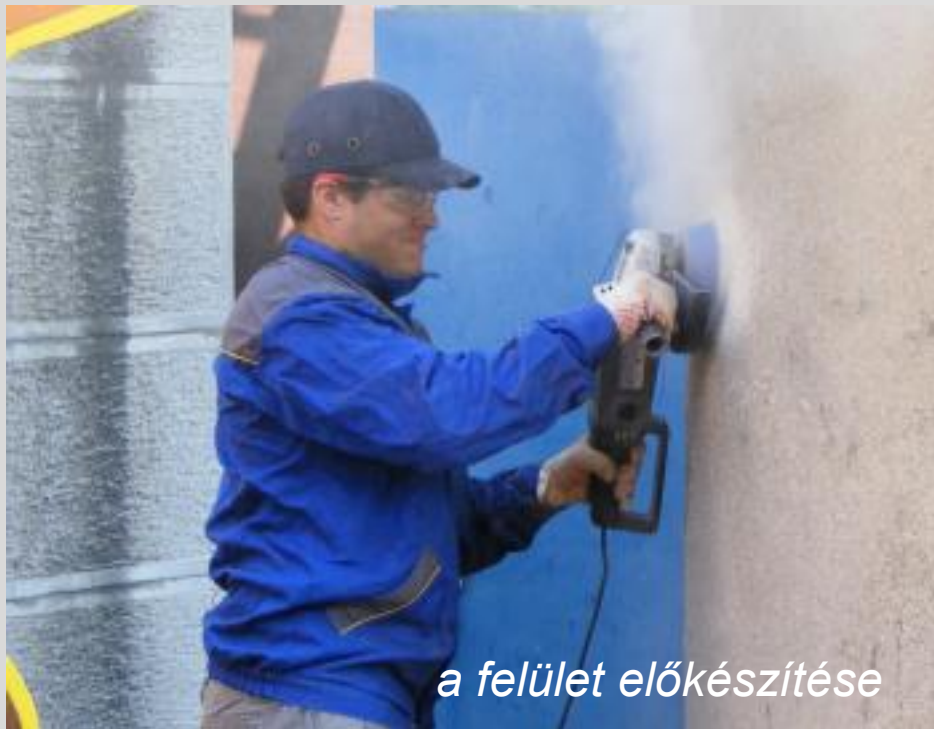
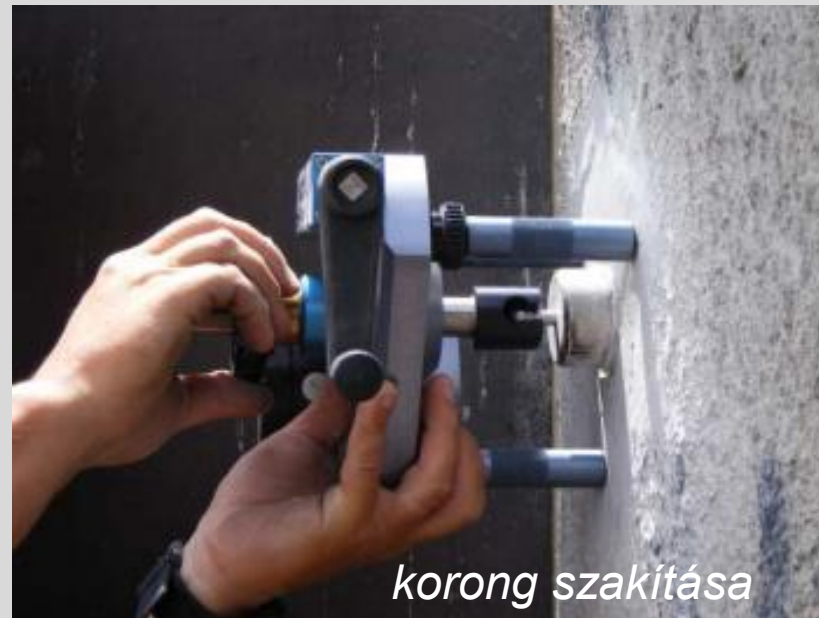
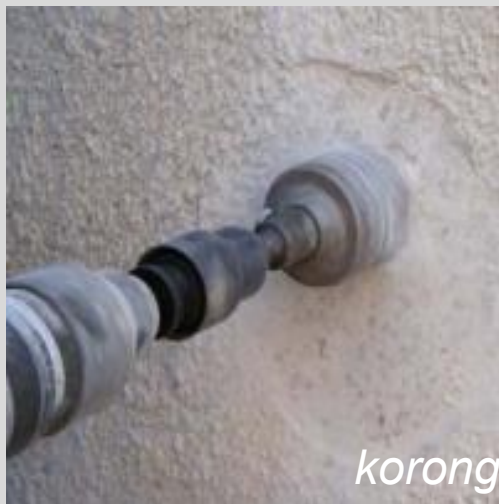
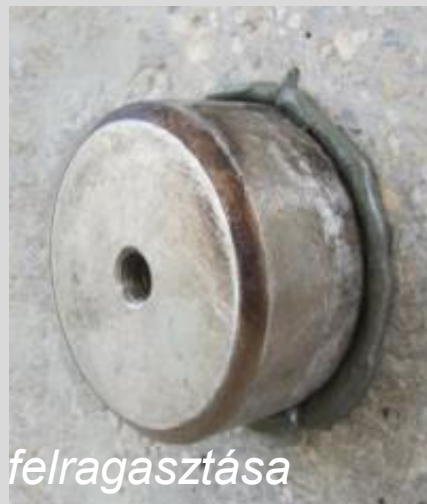
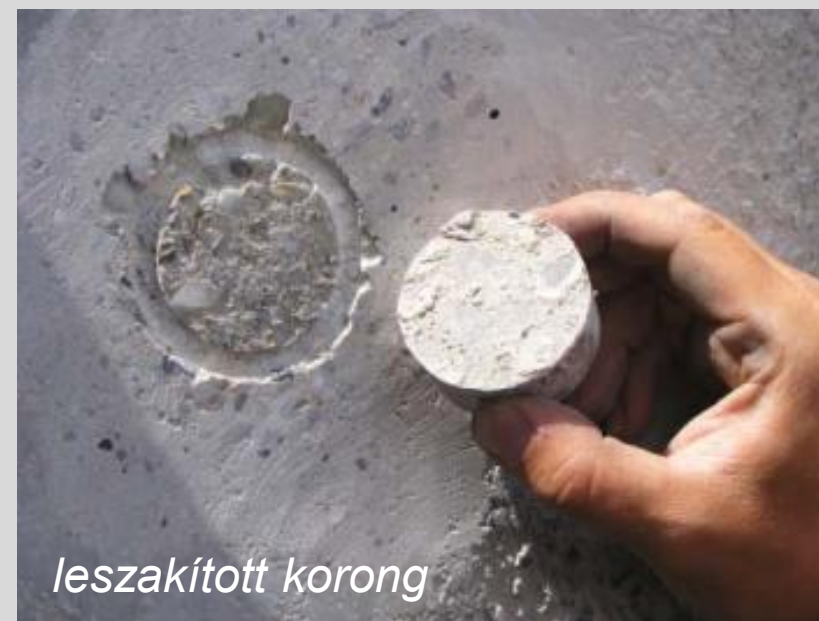
***Tapadószilárdság meghatározása a toronytörzs betonfelületén***

1. A víztorony **alépítményének** betonanyaga tömör és szilárd.
2. A lépcsőházat határoló hengeres vasbeton falszerkezet (**toronytörzs**) korróziós károsodást szenvedett.
3. A pilléreket összekötő íves vasbeton **gerenda** vasalása szenvedte a legnagyobb korróziós károsodást.
4. A **tartópillérek** szerkezetének állapota kielégítő.  
A betonacélok korróziós károsodása azokon a helyeken jelentős, ahol a kéregelemek sérültek és nedvesség betudott hatolni a tartószerkezetbe.
5. A betonfelületen mért **tapadó** szilárdságok értékei  $> 1,5 \text{ N/mm}^2$ .
6. A kétkamrás **vízartály** betonanyagának állapota megfelelő.

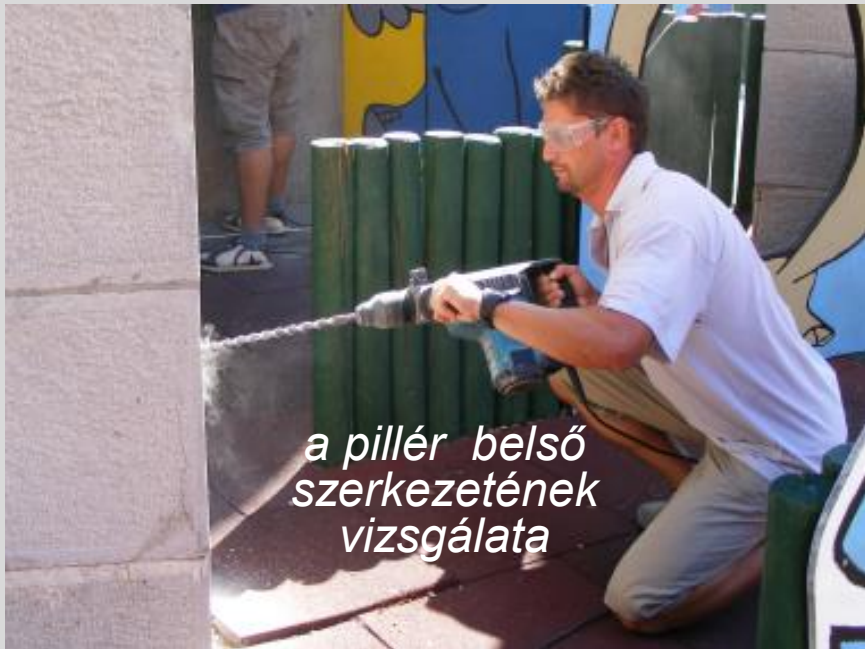
*a pillér belső szerkezetének vizsgálata*

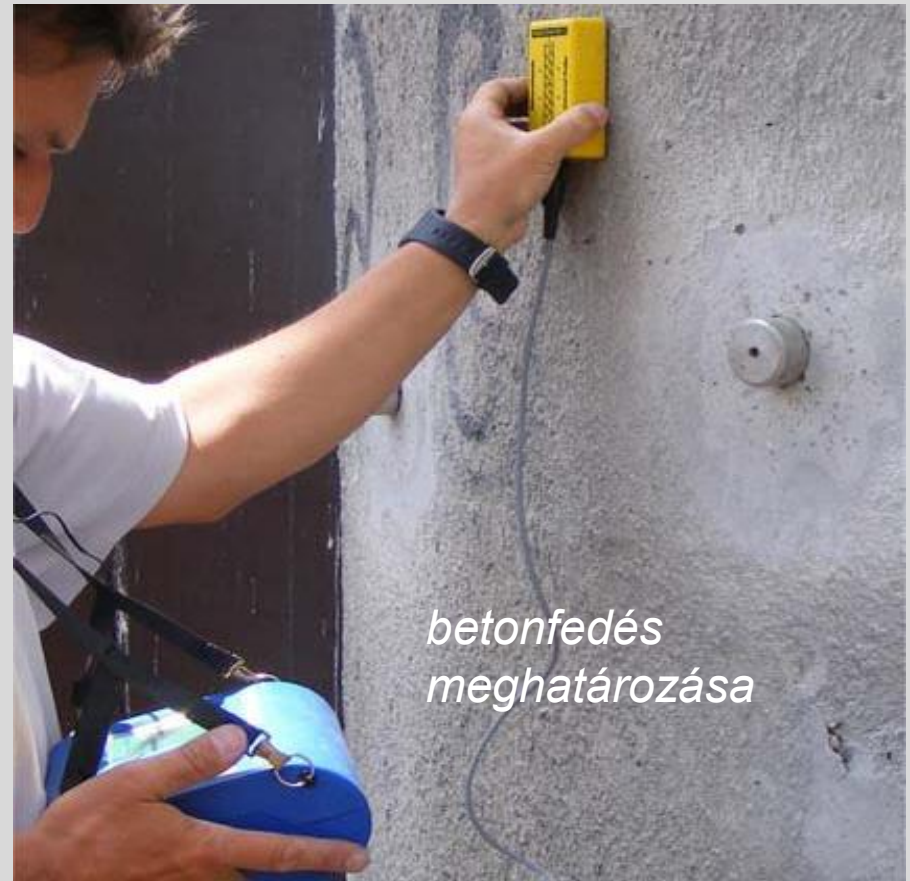
*betonfedés meghatározása*
