Vasbeton siló támfalszerkezetének károsodása

Csokonyavisontai tehenészeti telep, silótér (2013)

Visnyei tehenészeti telep, silótér (2013)

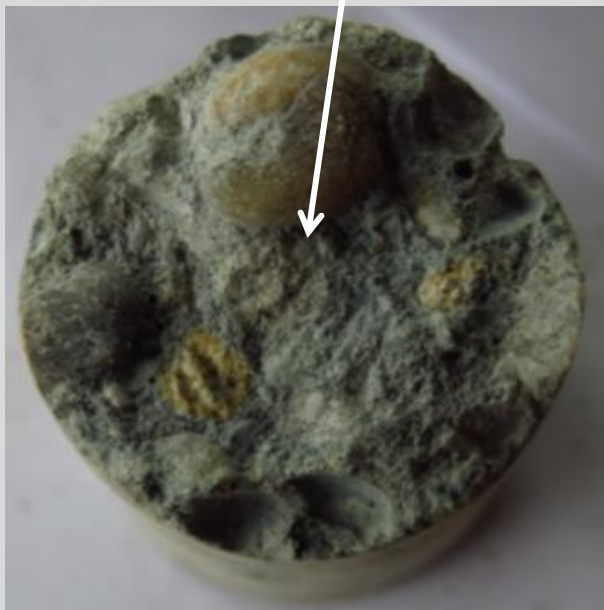
A Visnyei silótároló betonajzatából vett furatminta és töretfelülete

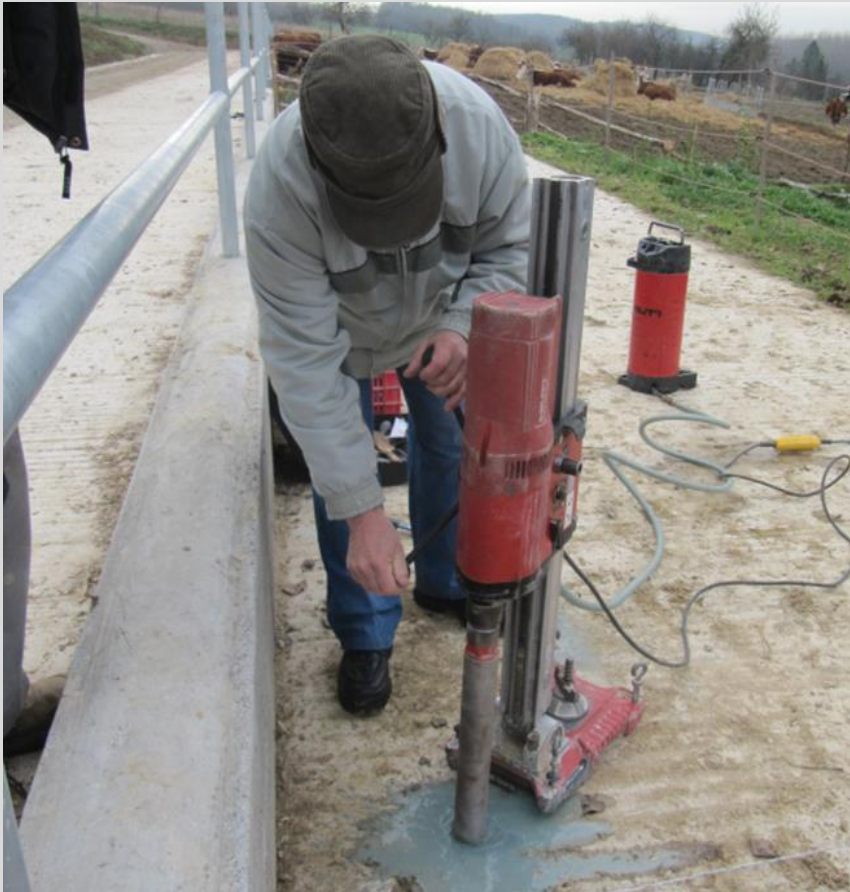
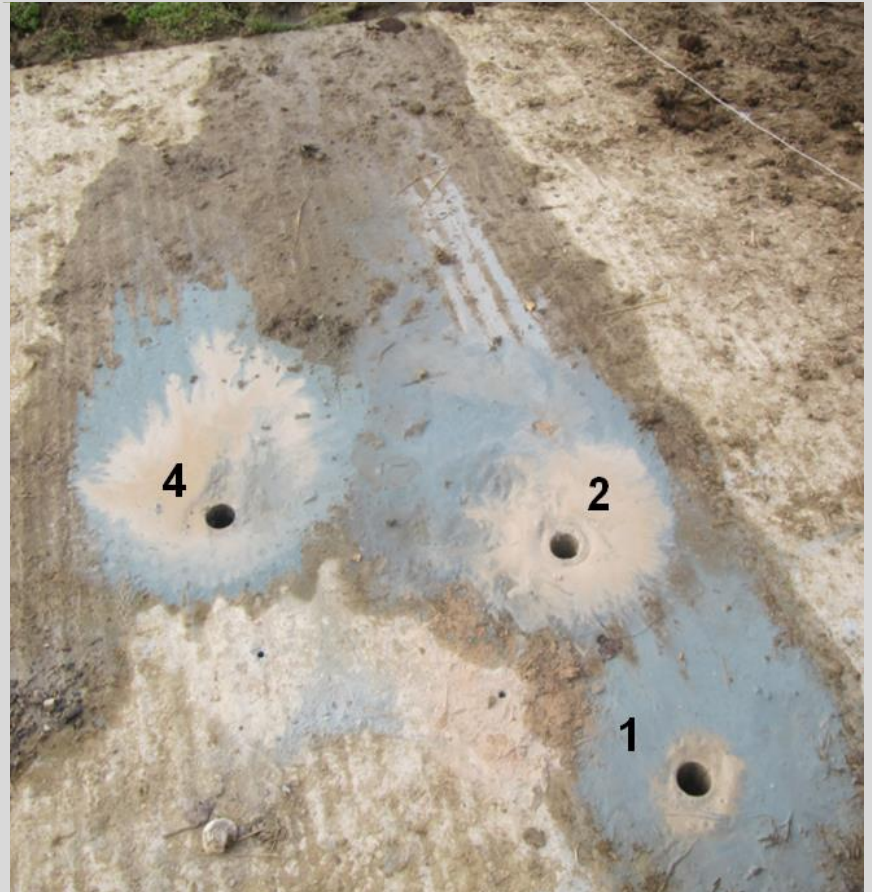
Az út betonozását követően, a térburkolaton **zsugorodási repedések** jelentek meg 6-10 méterenként.

A túl mélyre helyezett acélháló nem akadályozta meg a repedezést.

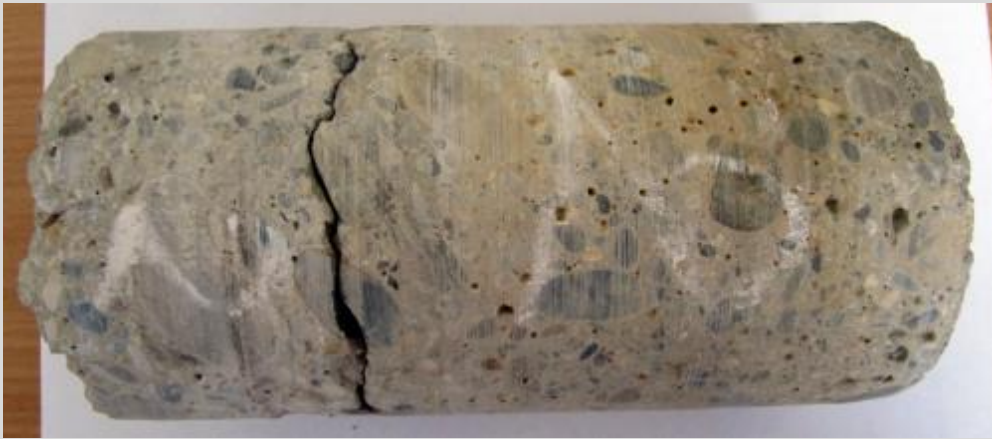
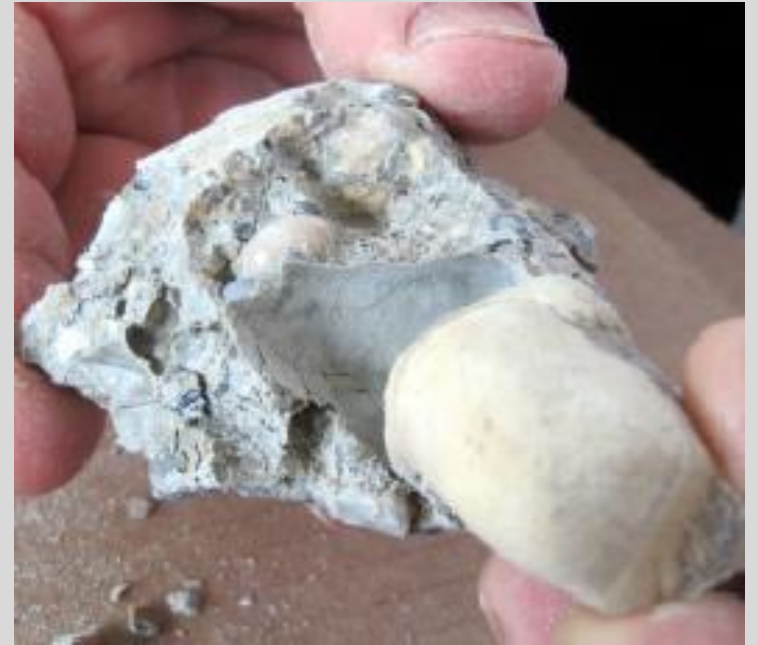
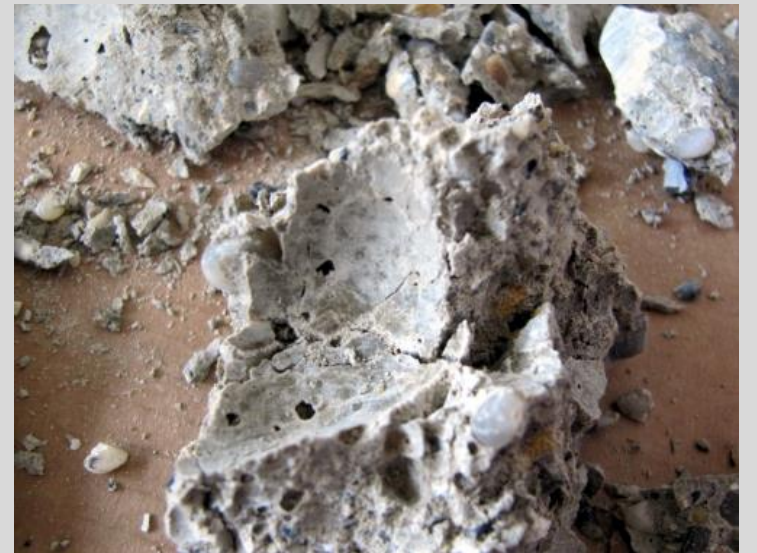
A betonaljzatból kifúrt hengerminta töretfelülete

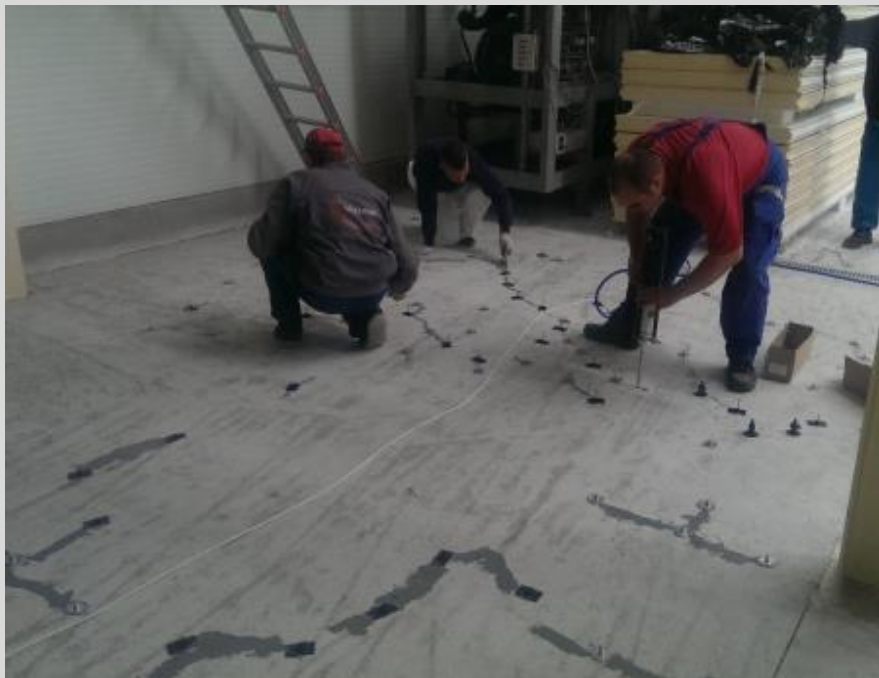
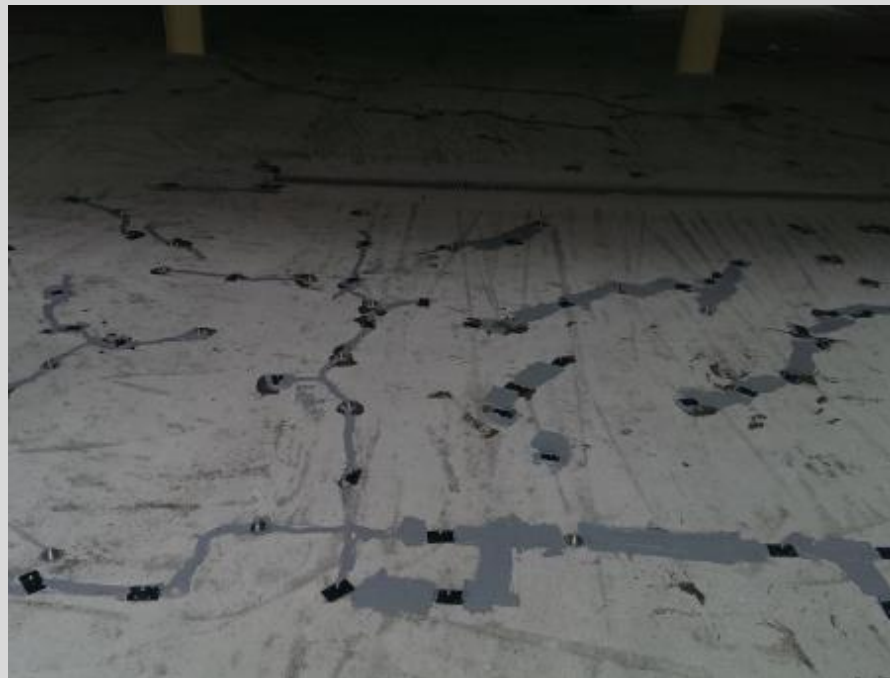
A repedezett betonajzat utólagos javítása

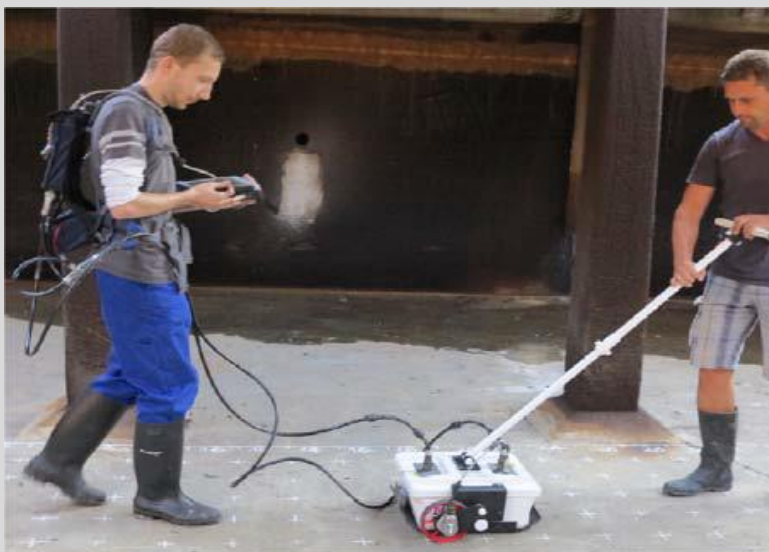
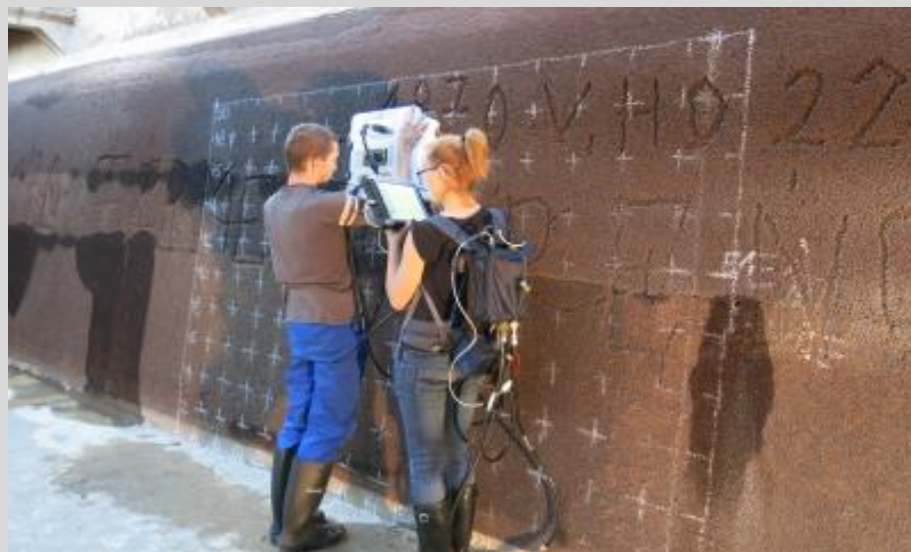
Radarvizsgálatok az alaplemezen és a oldalfalon
