# Vasbeton szerkezetek károsodása és vizsgálata

Nem megfelelő betontechnológiák alkalmazása (esettanulmányok)

# Vasbeton siló támfalszerkezetének károsodása

Csokonyavisontai tehenészeti telep, silótér (2013)

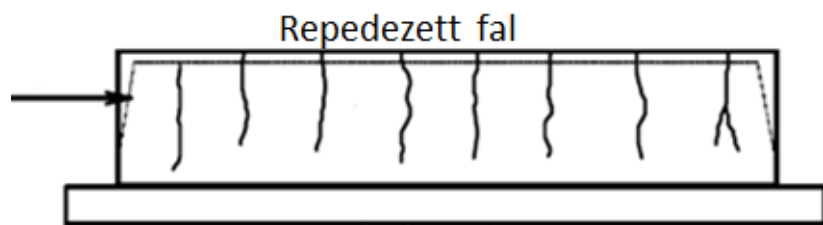
Alaplemez

*A fal alakváltozását az alaplemez gátolja, így átmenő repedések keletkeznek.*

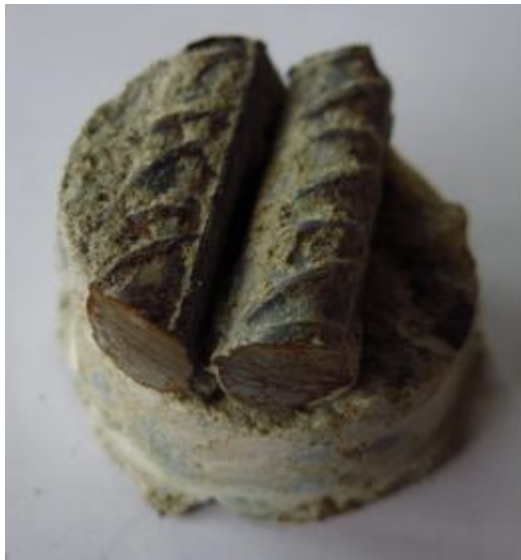
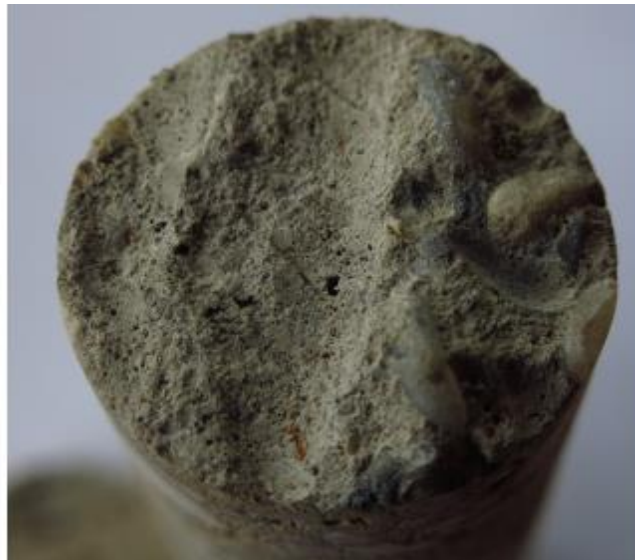
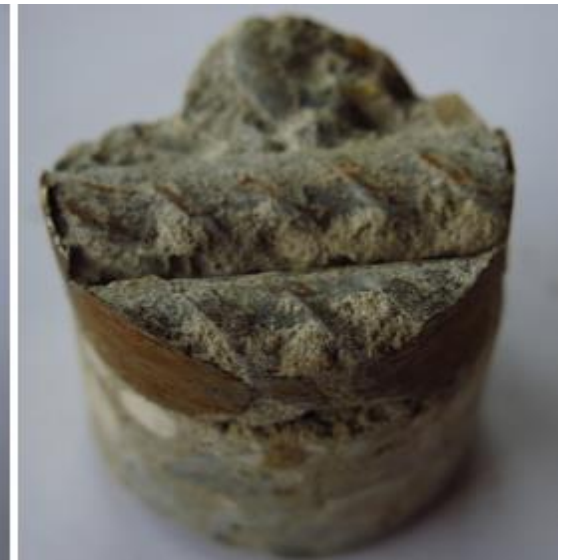
***Nem megfelelő tapadás** a betonacél és a beton között*

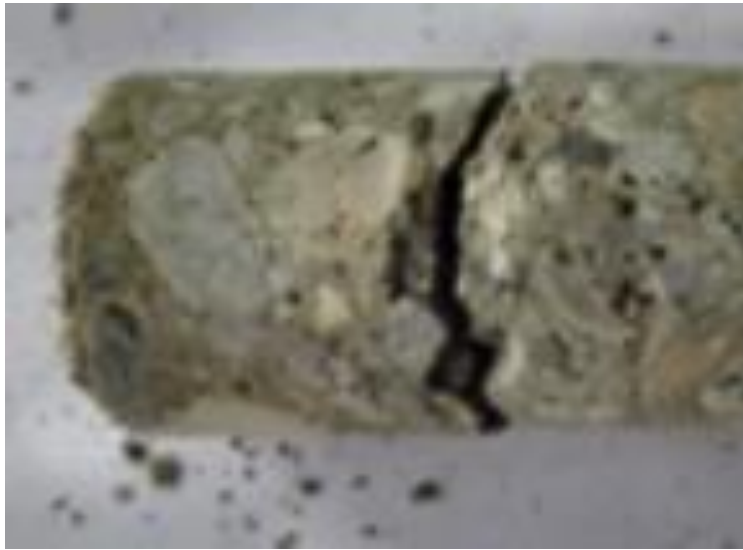
*A támfalból fúrt hengerminta*

A cementkő pórusossága és a homokszemcsék alapján, a betonkeveréket sok vízzel készítették, vagy **utólagosan felvizezve átkeverték.**

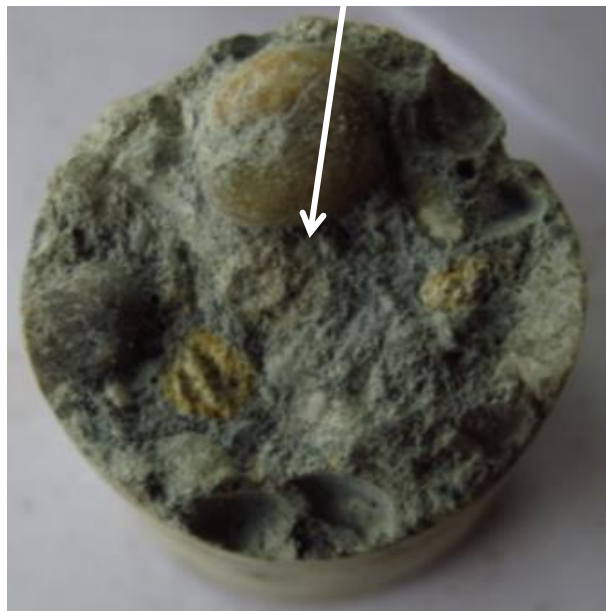
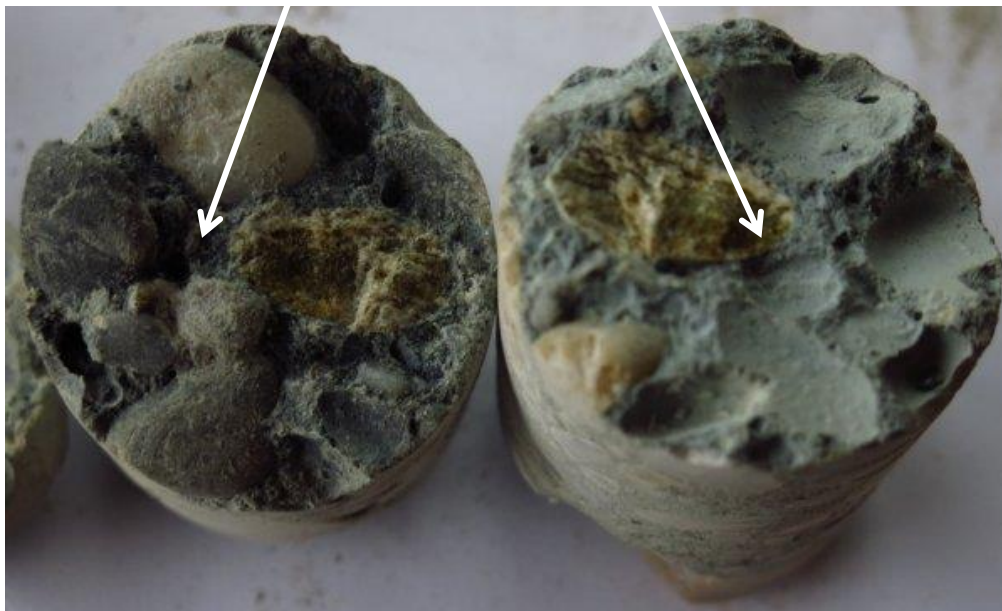
*A Visnyei silótároló betonajzatából vett furatminta és töretfelülete*

1. **Nem volt megfelelő a betontervezés:** C20/25 – XC1 – XA1 – 24 – F3  
A mintákon megállapított nyomószilárdság:  $f_{c1} = 16,6 \text{ N/mm}^2$   
A megfelelő betonminőség: **C30/37– XC3 – XA3 – XV1 – XF3 – 24– F3**
2. Nem megfelelően lett kialakítva a falszerkezet **dilatációs rendszere**.
3. Az adalékanyag **bányahomokot** és agyagot is tartalmazott.
4. Helyszínen végrehajtott **utólagos vízadagolás** és átkeverés.  
Betontechnológiai hibák miatt a vasbeton silót javítani (védeni) kell.

1. A támfalszerkezet **repedéseinek kiinjektálása**
  - PENETRON INJECT kétkomponensű vízzáró injektáló habarcs.
  - MC Injekt 2700L tömítő gyanta, betonrepedések kitöltésére.
  - Mapei Epojet epoxi alapú injektáló-, és öntőgyanta, megrepedt monolit tartószerkezetek helyreállítására.
2. A fenéklemez, az agresszív silóanyag tárolására nem alkalmas, betontechnológiai eszközökkel, gazdaságosan már **nem javítható**.  
Újabb betonréteggel, vagy **aszfalt réteggel** kell lefedni.

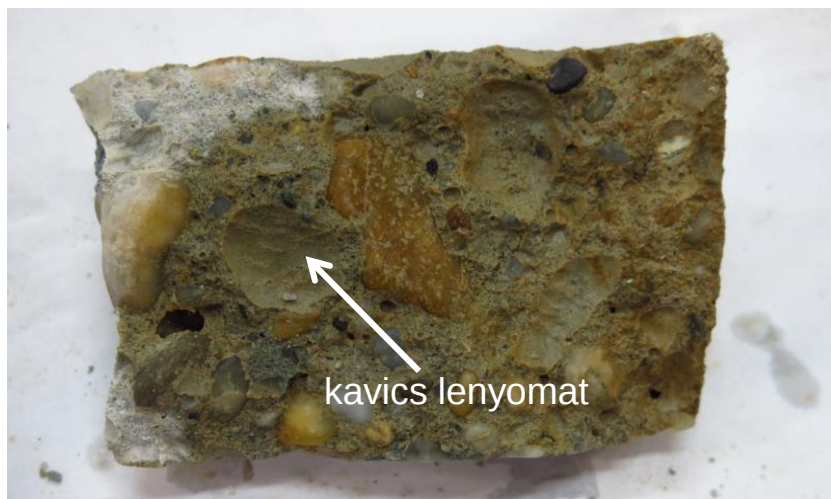
*A fúrás közben széttöredezett agyagos hengerminta*

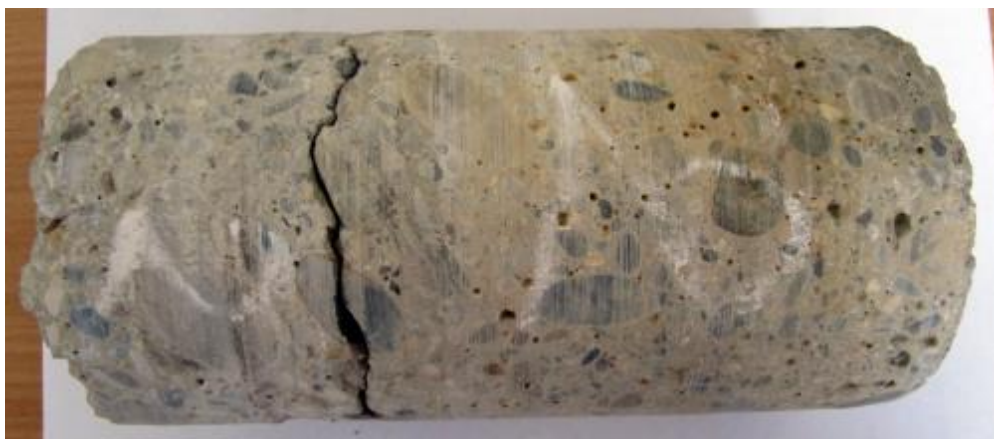
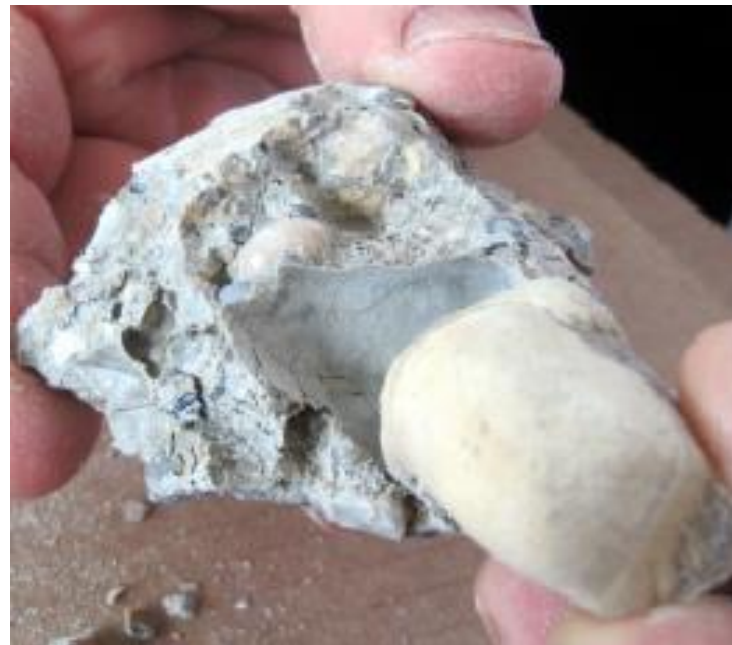
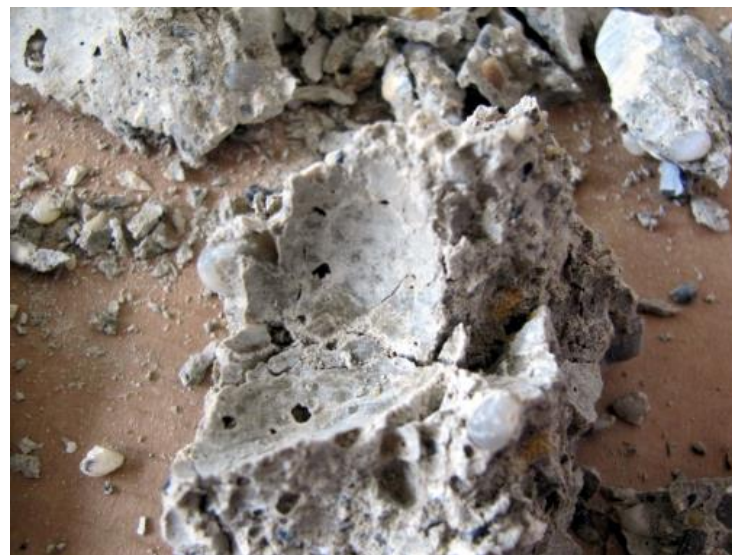
Az alaplemez betonozásakor repedések jelentek meg lemez felszínén

*A betonaljzatból kifúrt hengerminta töretfelülete*

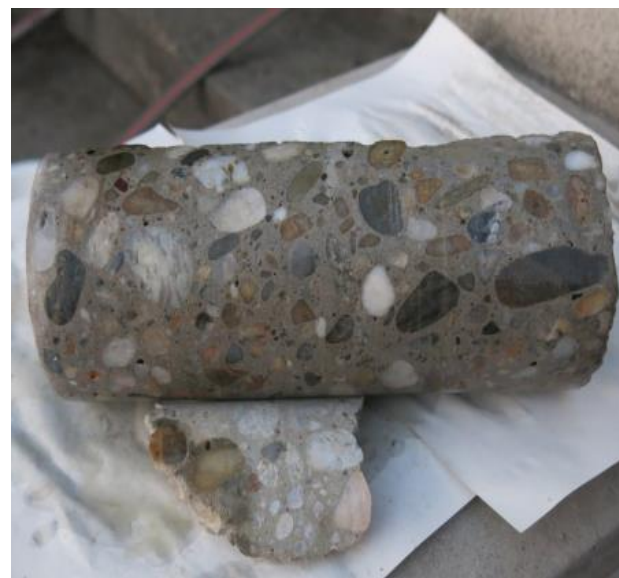
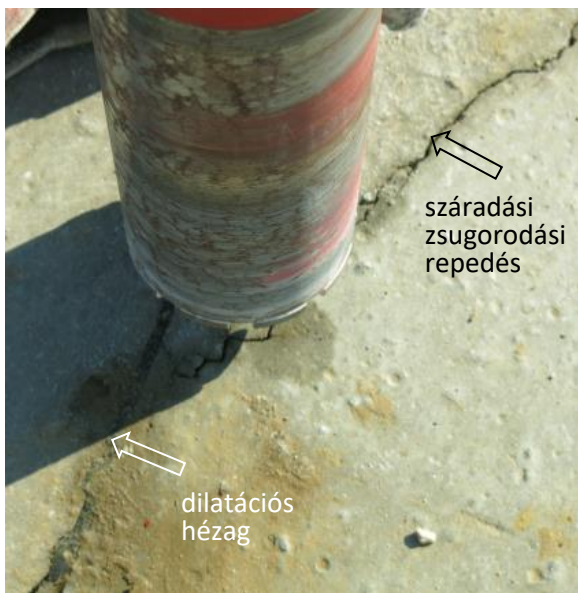
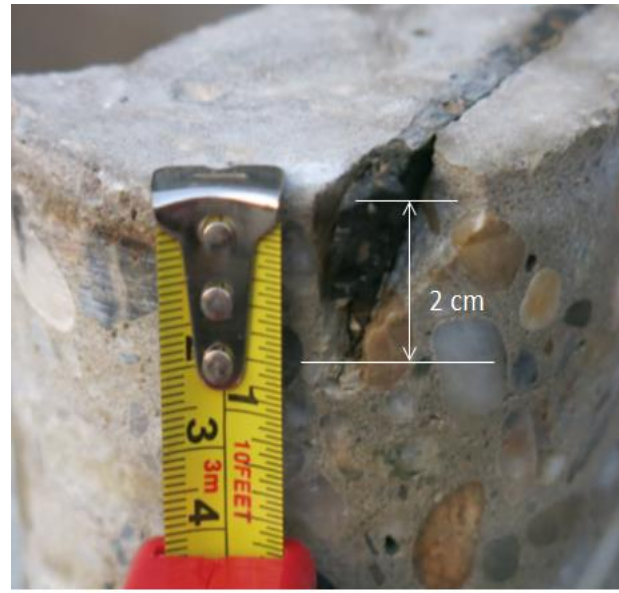
*Zsugorodási (száradási) repedések és a fuga vizsgálata*

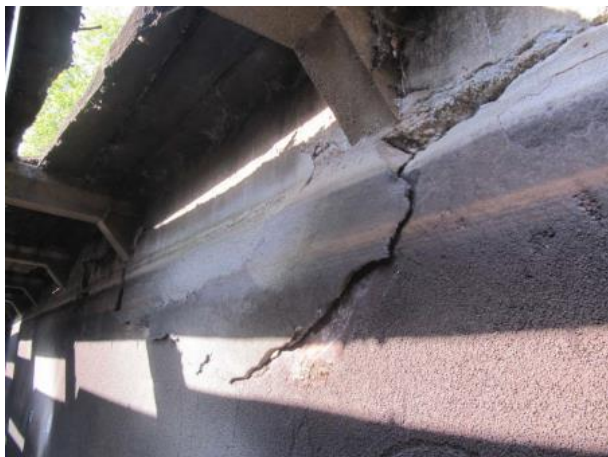
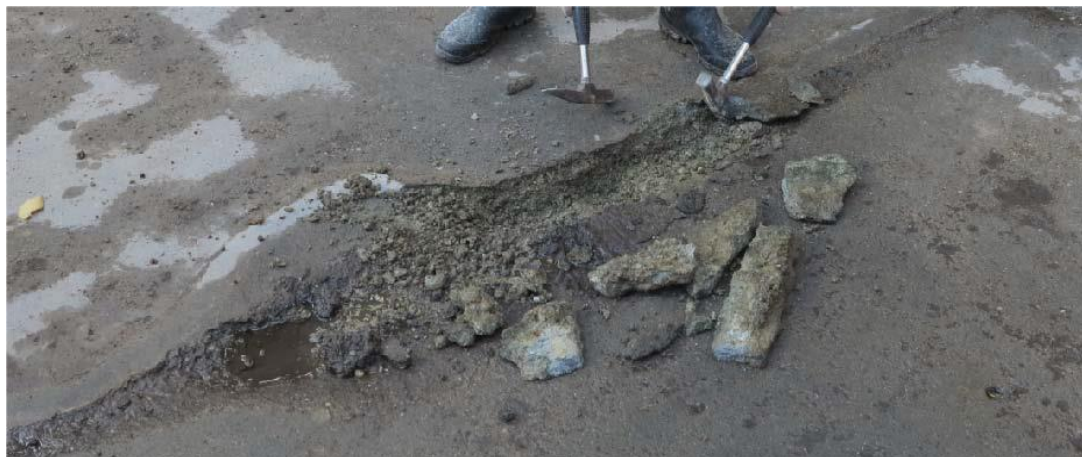
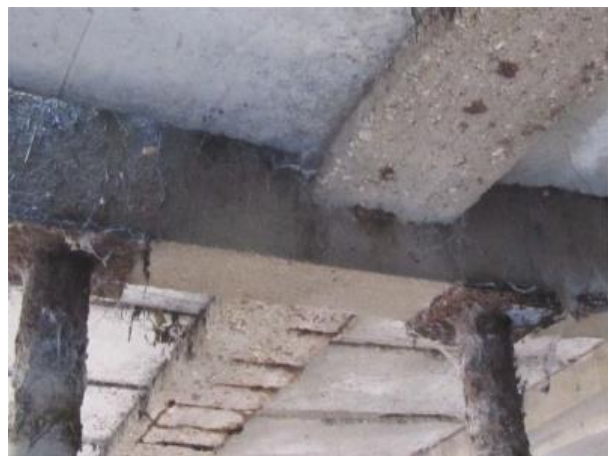
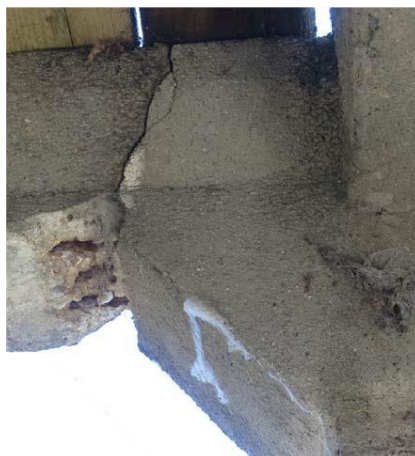
- a medencék **elvesztették a vízmegtartó** képességüket
- **átmenő repedések** a medence oldalfalán és talplemezén
- a medencéket áthidaló vb. gerendák **korróziós károsodása**

*A medence fal-, padozat- és födémszerkezetének károsodásai*

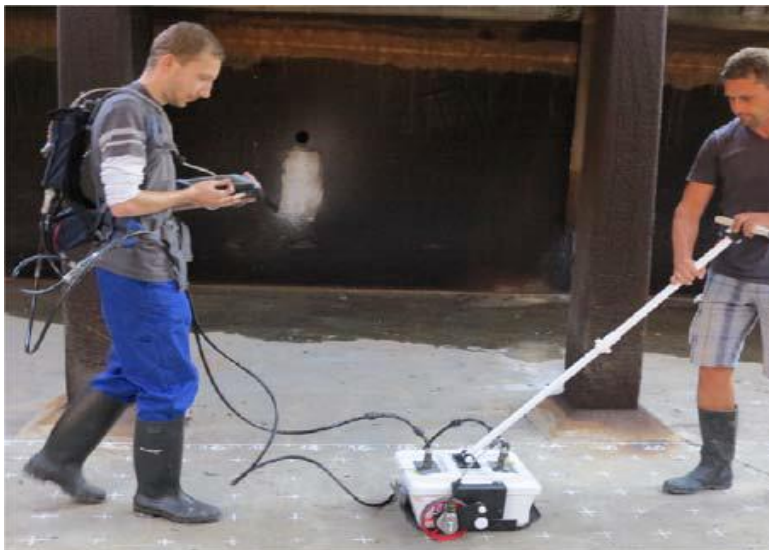
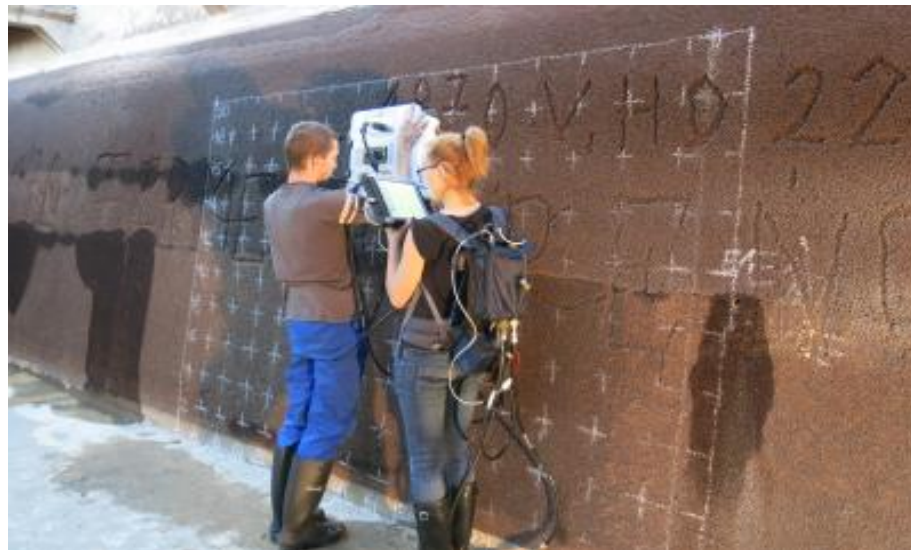
*Radarvizsgálatok az alaplemezen és a oldalfalon*

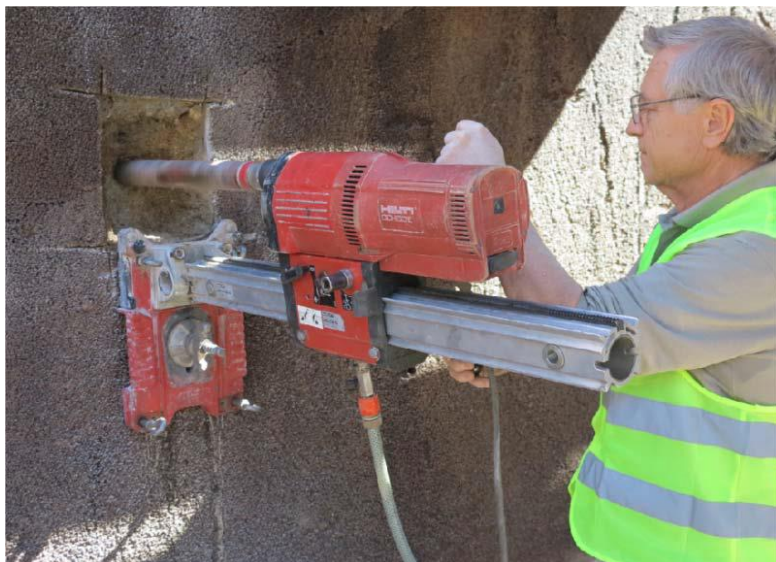
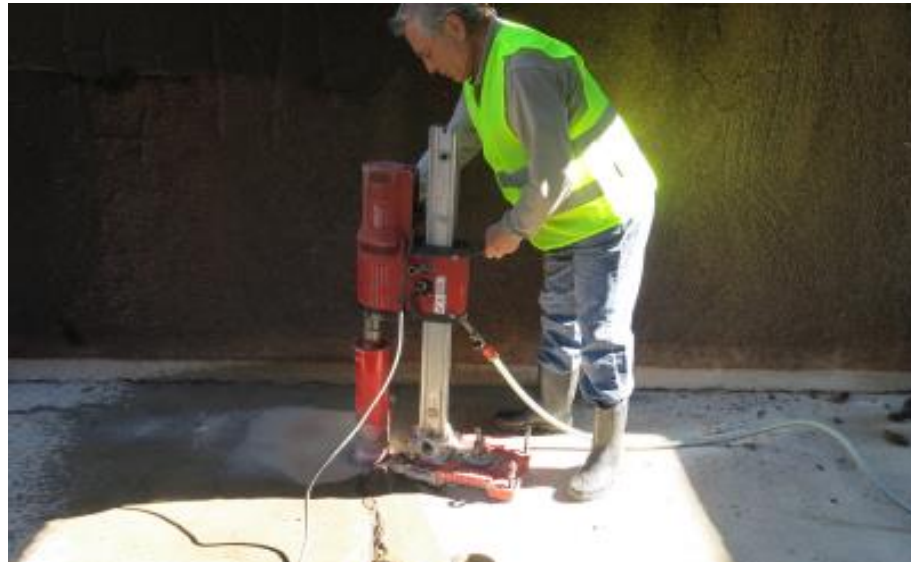
*Hengerminták kifúrása az oldalfalból és az alaplemezéből*

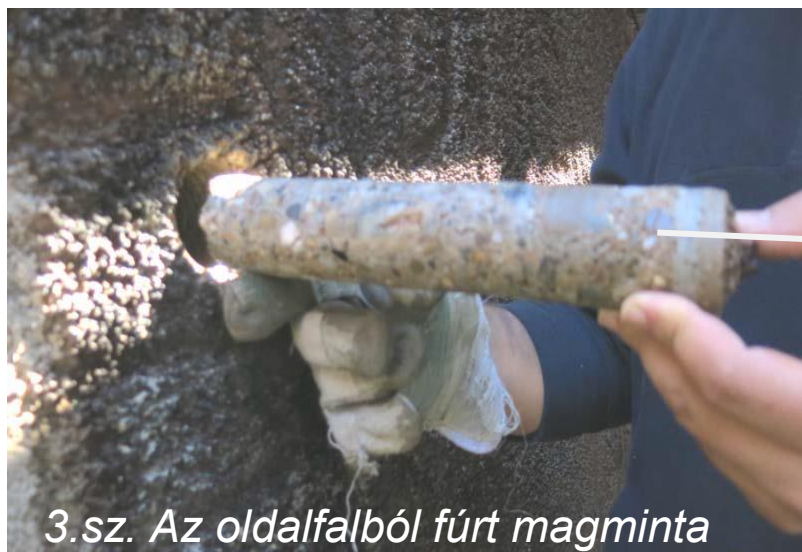
3.sz. Az oldalfalból fúrt magminta

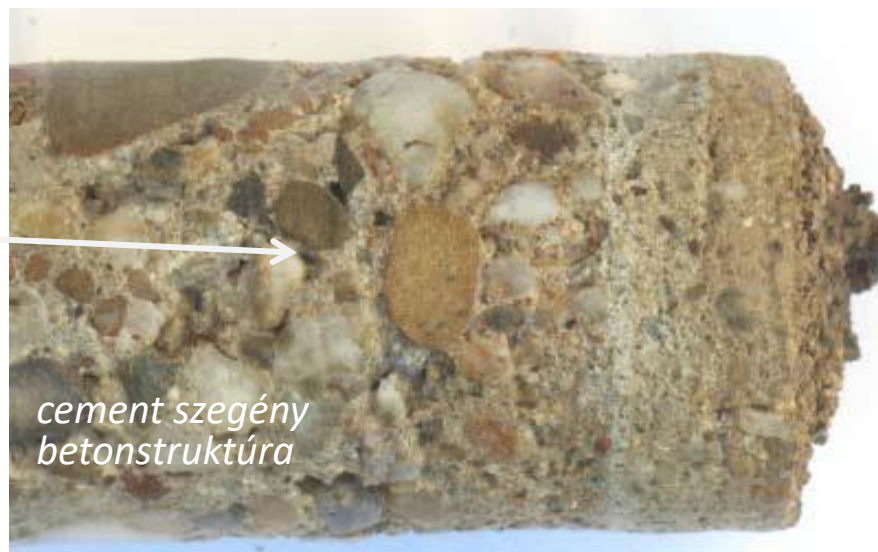
cement szegény  
betonstruktúra

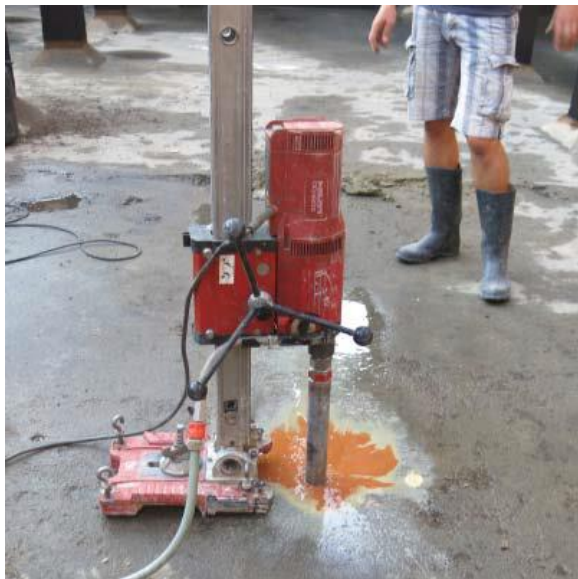
*7. sz. Magminta vétel a medence alaplemezéből*

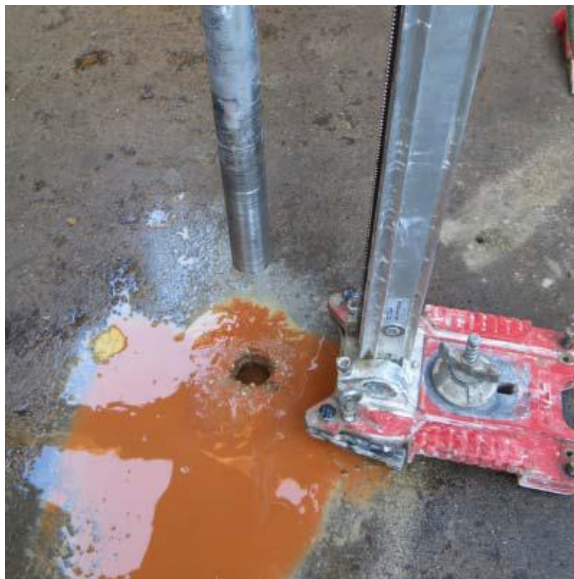
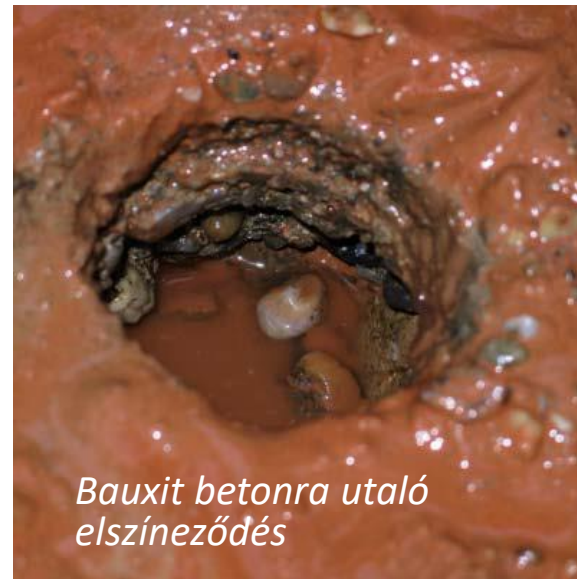
*A mintavétel furata*

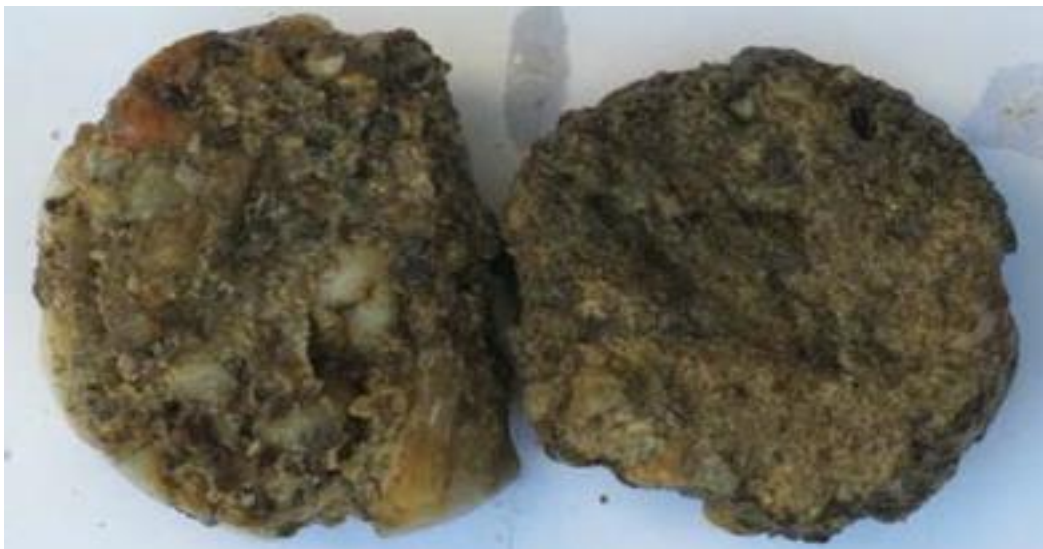
*A magminta megmaradt darabjai*

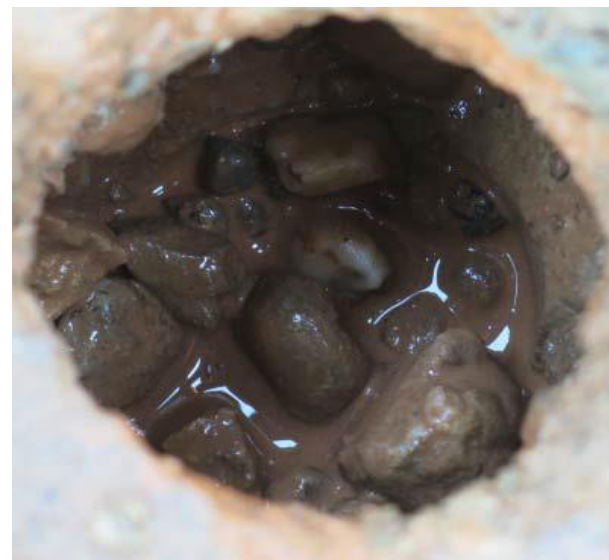
*Cement nélküli kavics*

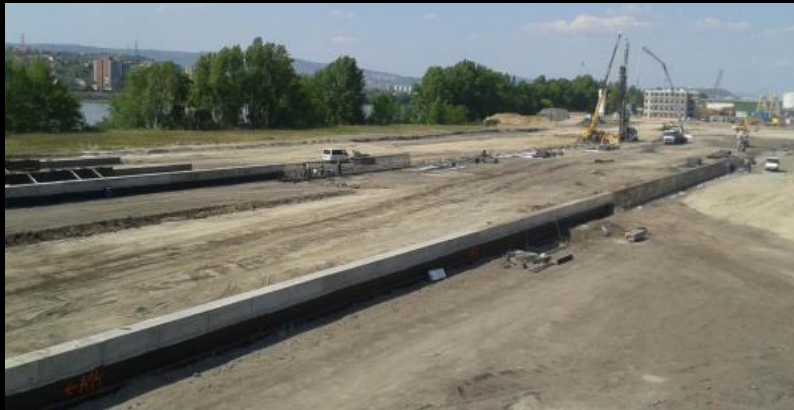
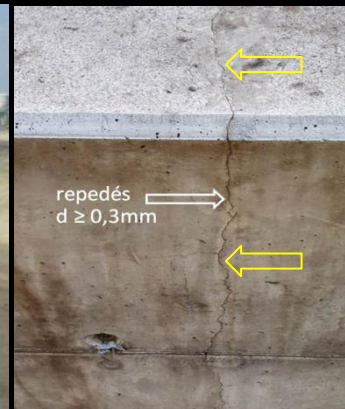
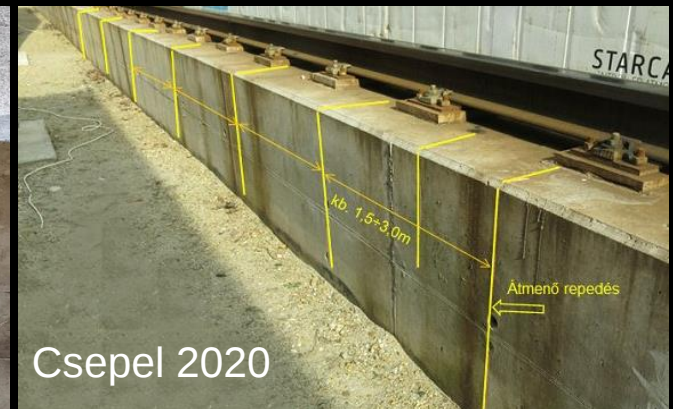
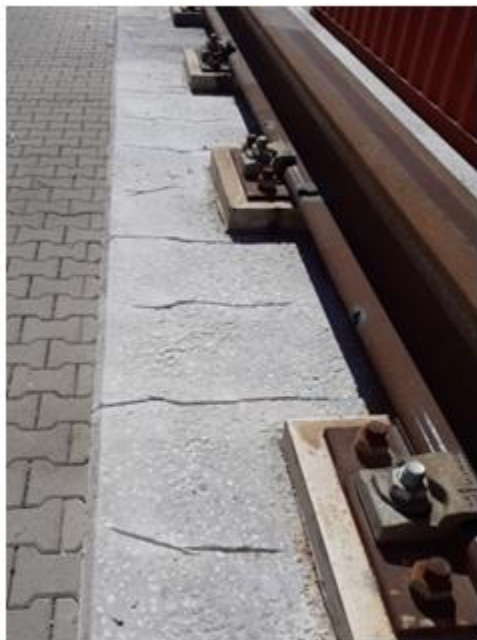
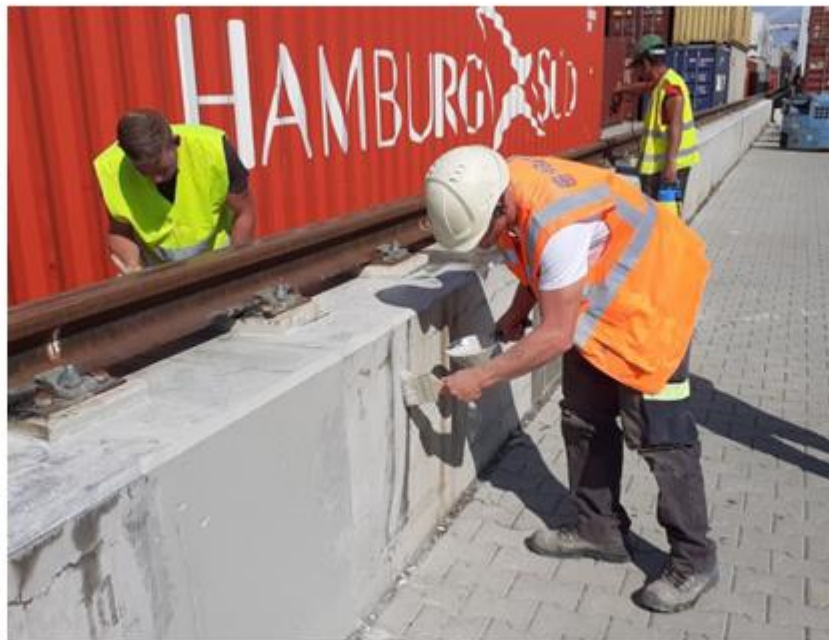
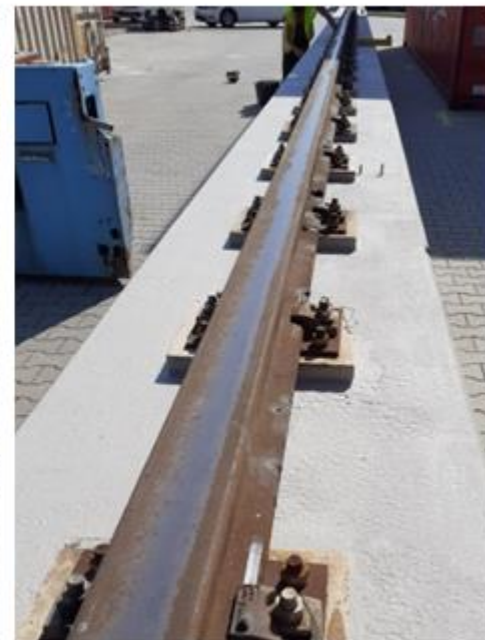
Csepel 2020

A beton zsugorodása okozta repedések

A beton repedésérzékenységet növelte:

- magas V/C, híg beton alkalmazása
- nem kis kötőhőjű cement,  
pl. CEM II/A – **S 32,5N- LH** alkalmazása
- a beton nem megfelelő tömörítettsége
- **24 óra után, kizsaluzhatóság !**

### *A repedezett gerenda felületek javítása*

#### Alkalmazott javítási eljárás (BASF habarcs)

MasterSeal 6100 FX szigetelő és felületvédő

1. Repedések kiszélesítése, fugavágással.
2. Felületcsiszolás, portalanítás, előnedvesítés.
3. Hígított habarcs felület kellősités, ecsettel.
4. Felület nedvesítés, permetezéssel.
5. Repedések tömítése BASF habarccsal.
6. A teljes felület bevonása ecseteléssel.
7. Függőleges felületen csak repedés tömítés.

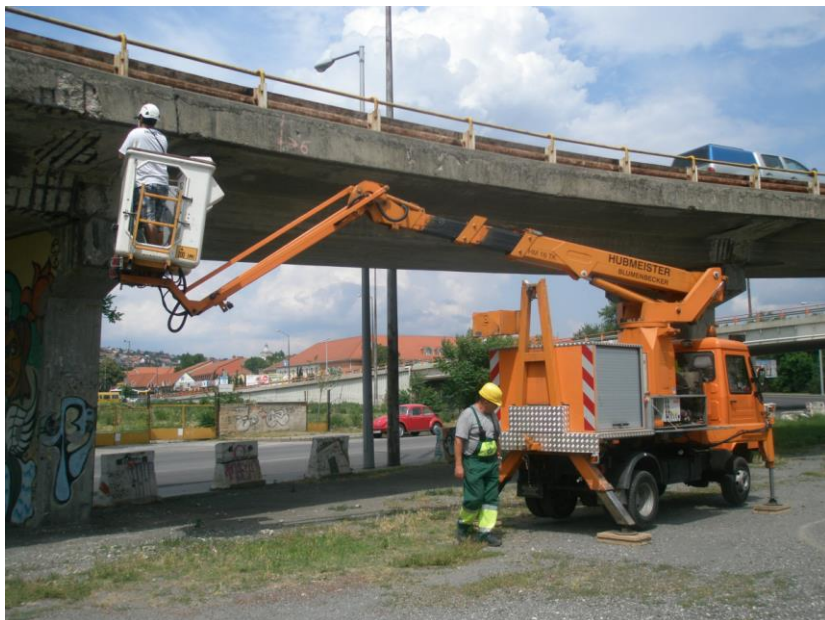
- A híd **pályalemezének** betonanyaga tömör, minimális a károsodás.  
A pályaszerkezet felszíni **csapadékvíz** elvezetése nem volt megoldva.
- A **szegély gerendák** dilatációs illesztési hézagai nem voltak vízzáróak.  
A szegélygerendák igen súlyos korróziós károsodást szenvedtek.
- A **csapadékvíz** (sós hólé) a pályalemezről a tartópillérekre csorgott.  
A tartópillérek konzolos szerkezetei **korróziós károsodást** szenvedtek.

*A szegélygerendák helyszíni szemléje*

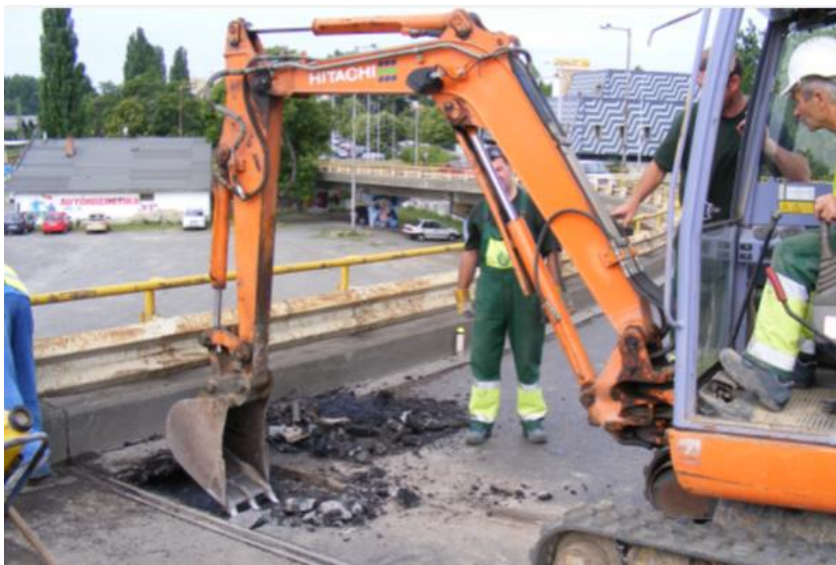
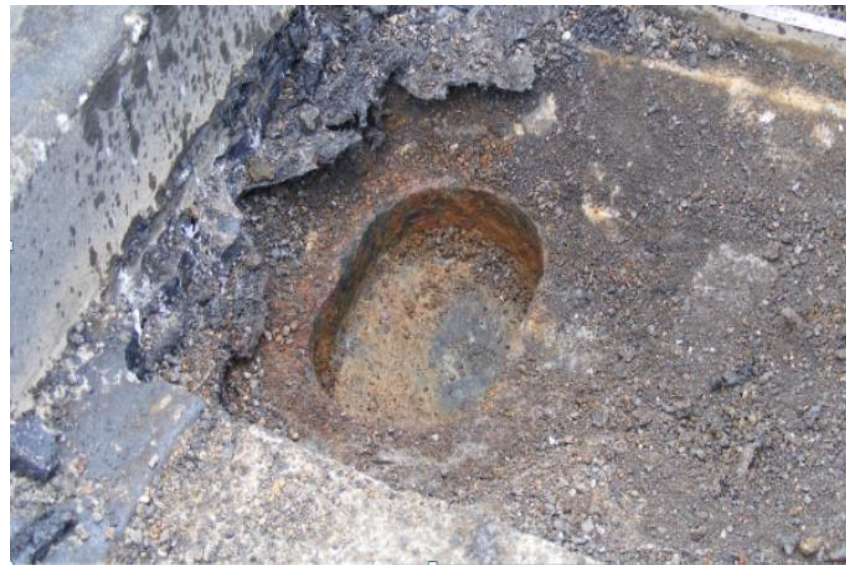
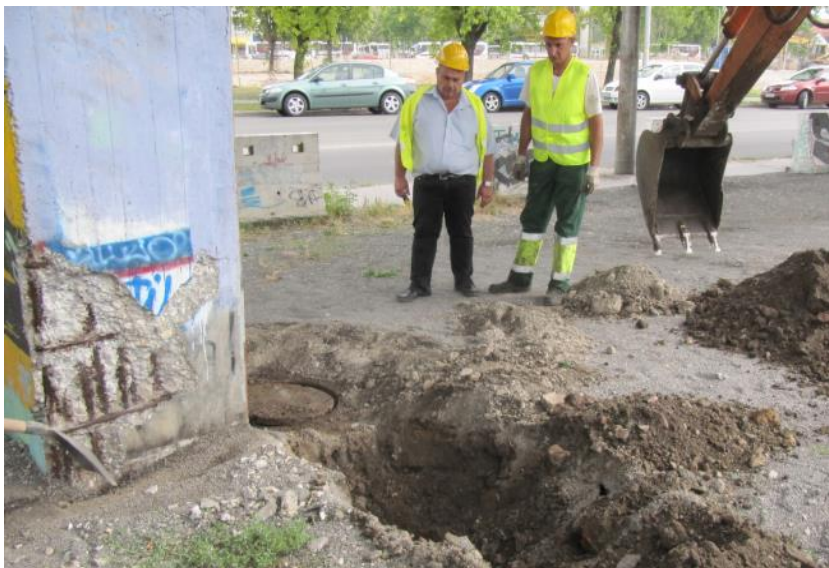
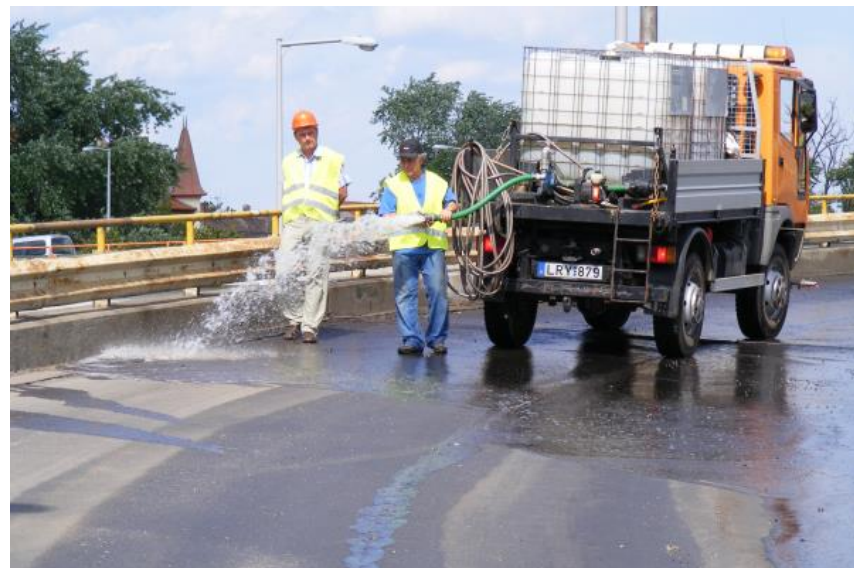
*A vízösszefolyók állapot meghatározása, feltárással*

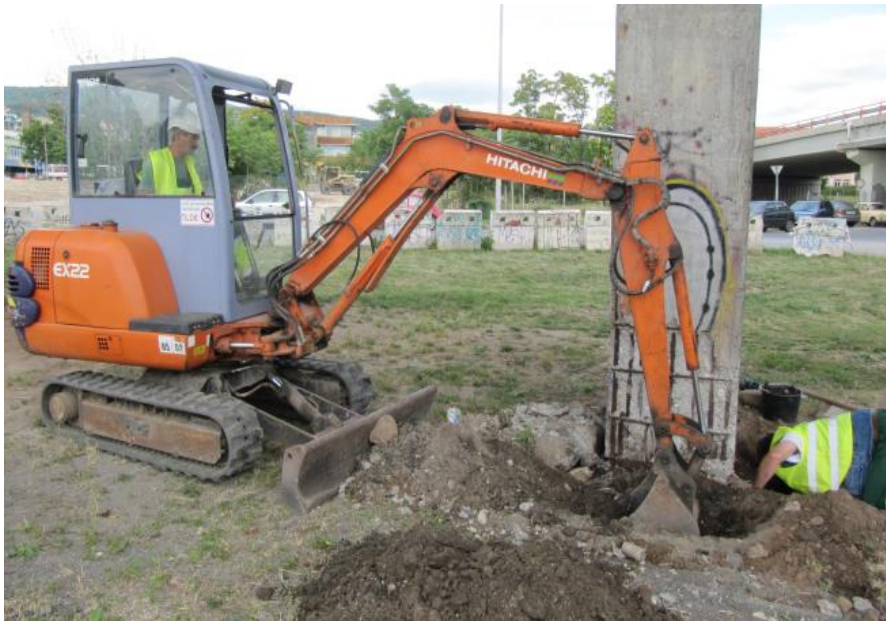
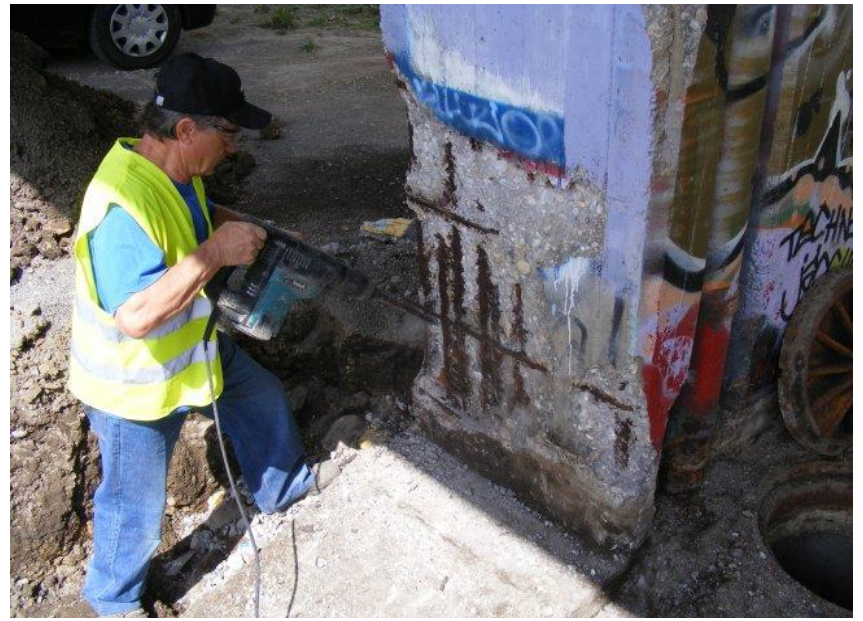
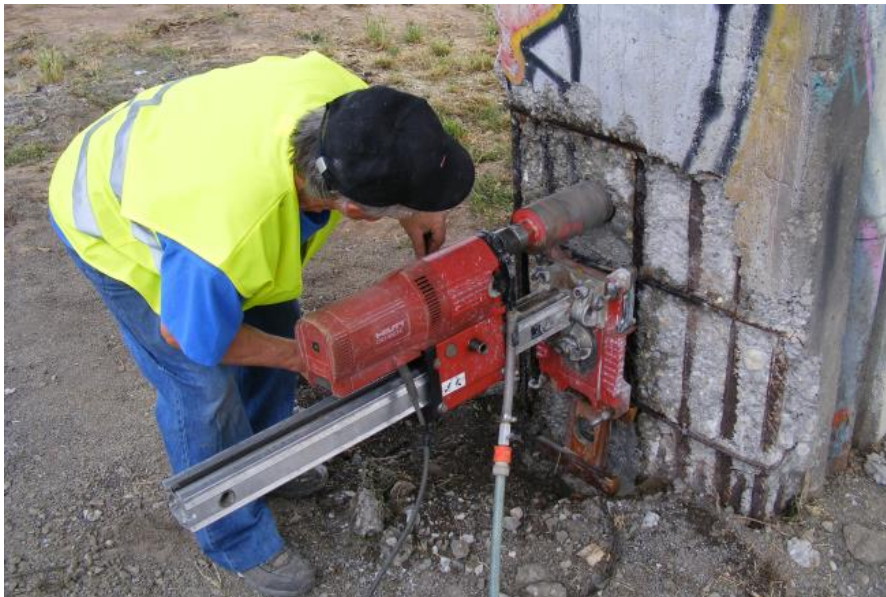
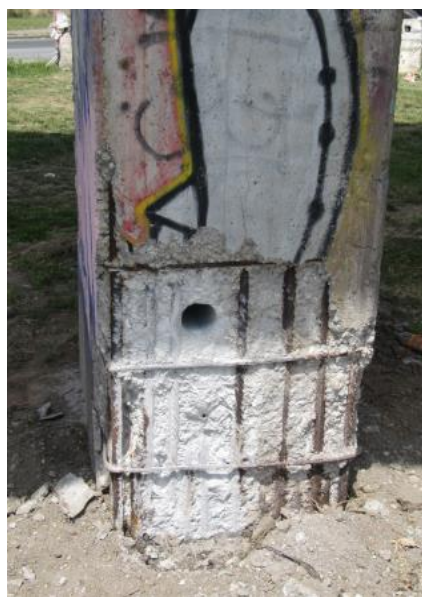
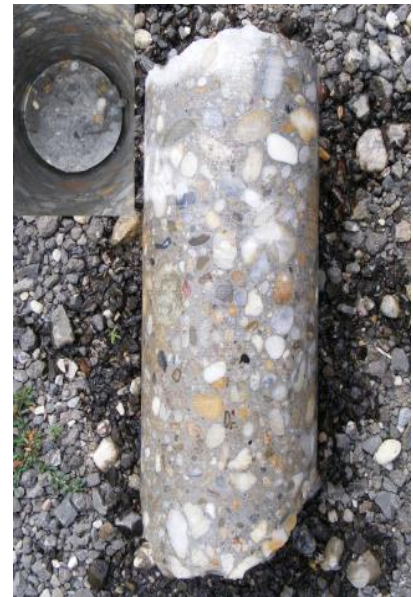
*A alaptest feltárása és tartópillérek szilárdságvizsgálata*

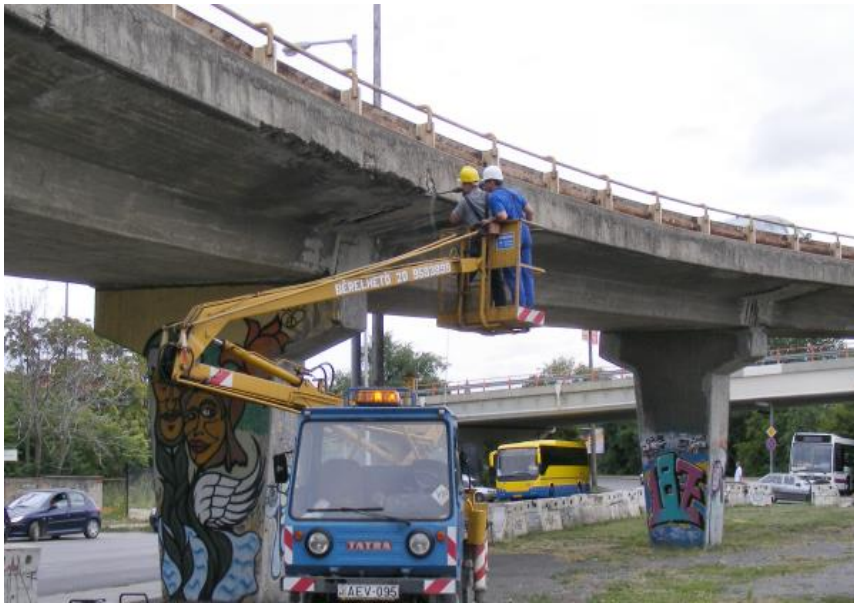
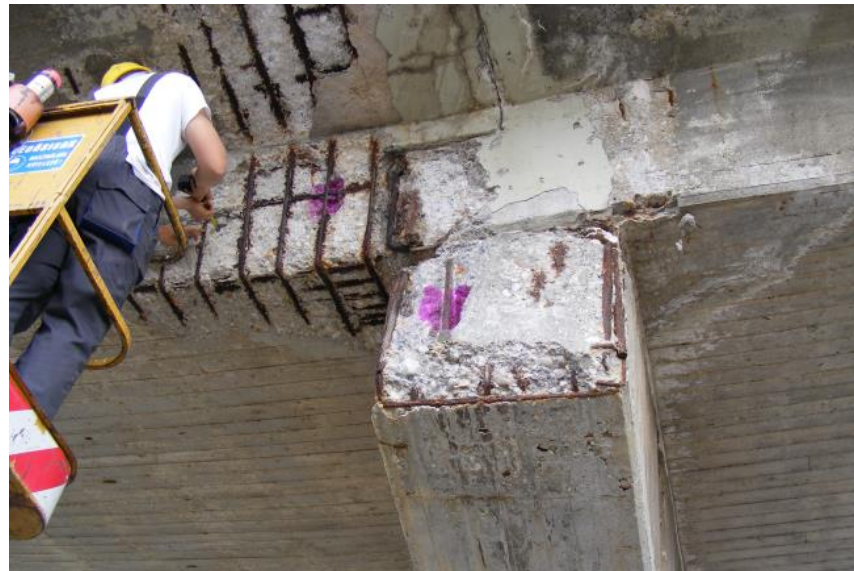
*A hídszegély gerendák és a pályalemez diagnosztikai vizsgálatai*

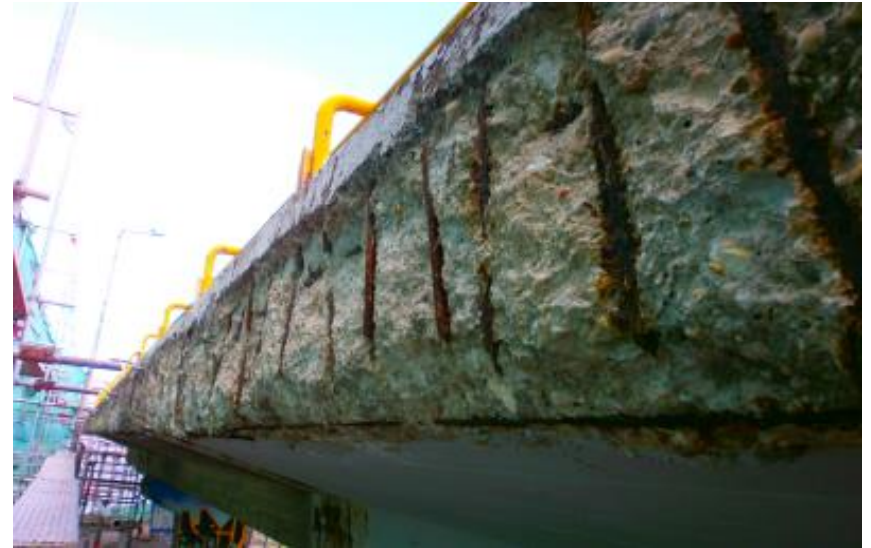
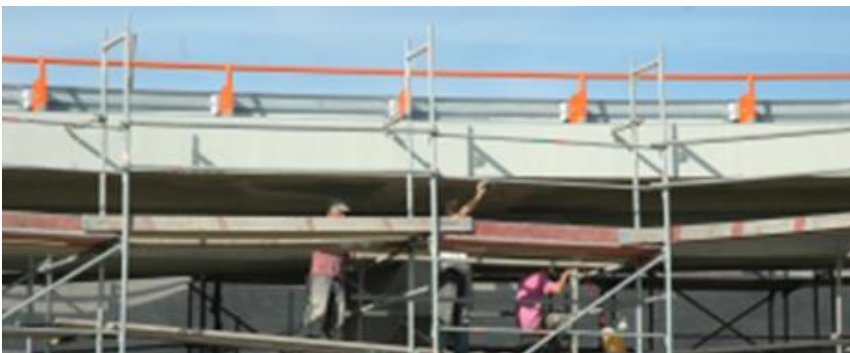
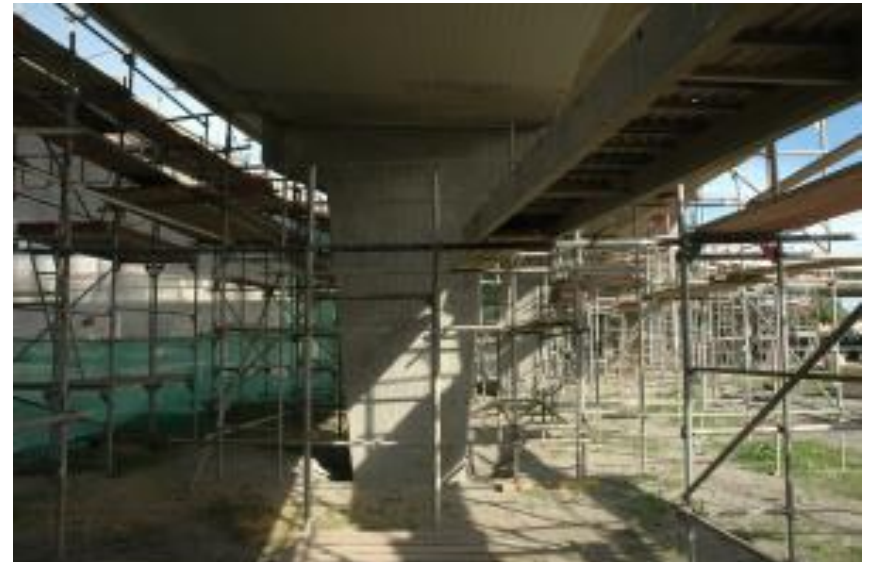
*A dilatációs elem elhelyezése és a hídszegély javítása*

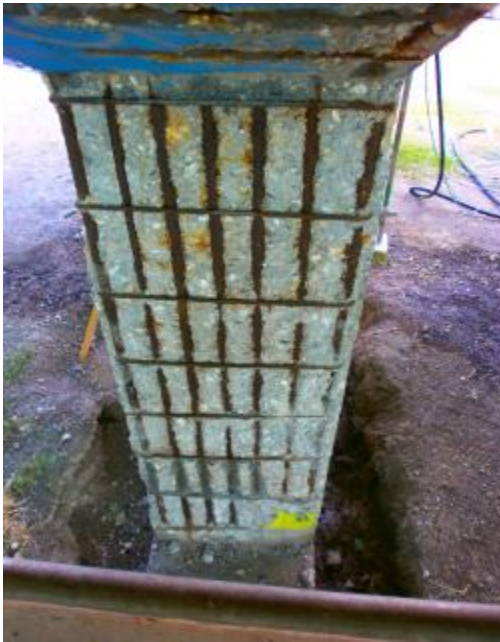
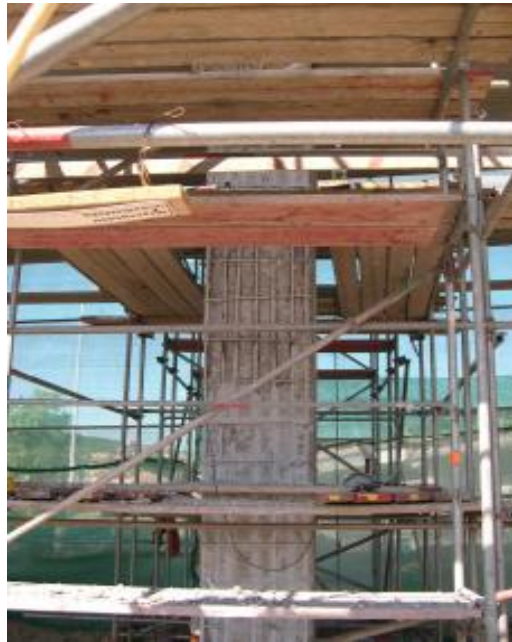
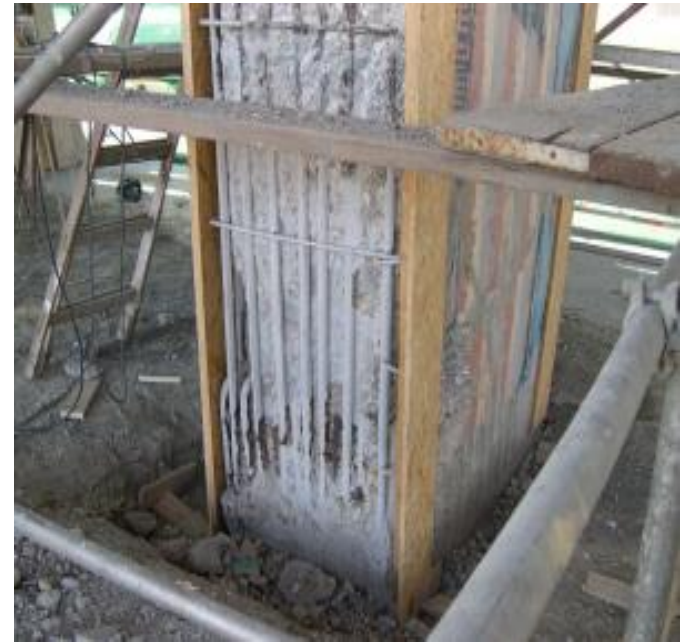
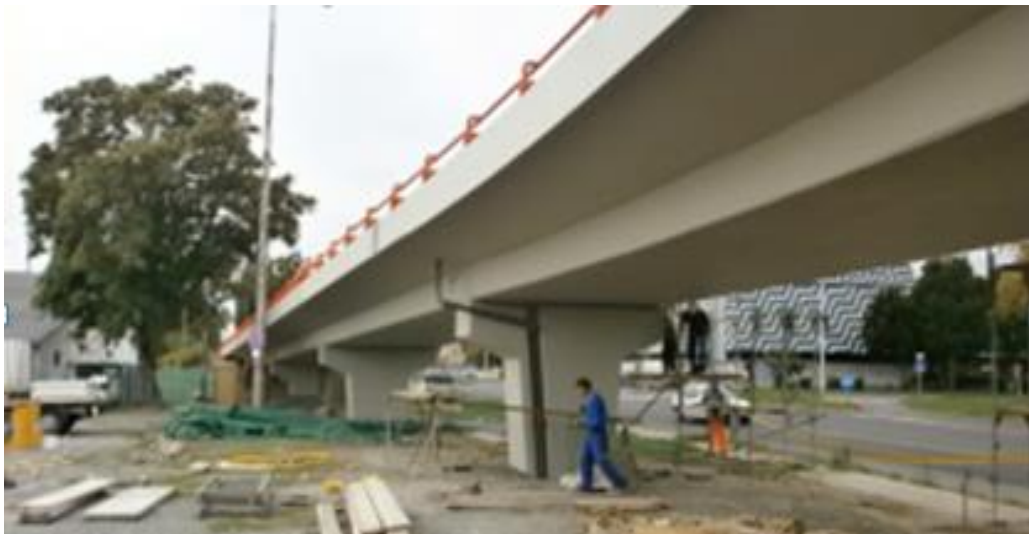
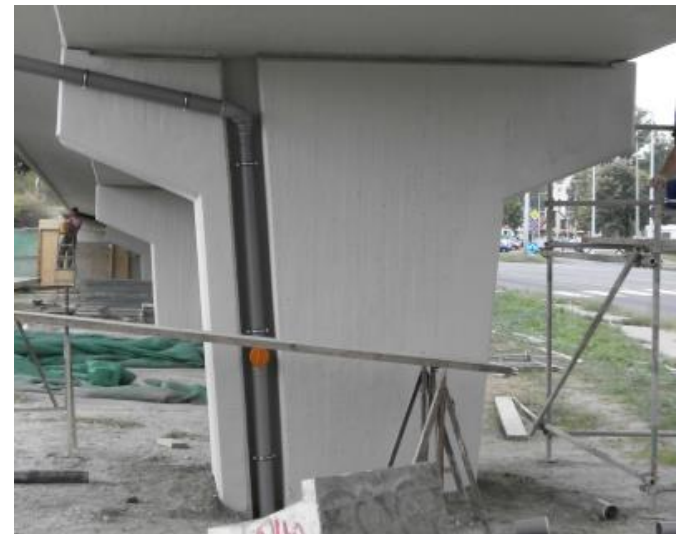
*A tartópillérek „lehántolása” és visszabetonozásos megerősítése*
