# Vasbeton szerkezetek károsodása és vizsgálata

Nem megfelelő betontechnológiák alkalmazása (esettanulmányok)

# Vasbeton siló támfalszerkezetének károsodása

Csokonyavisontai tehenészeti telep, silótér (2013)

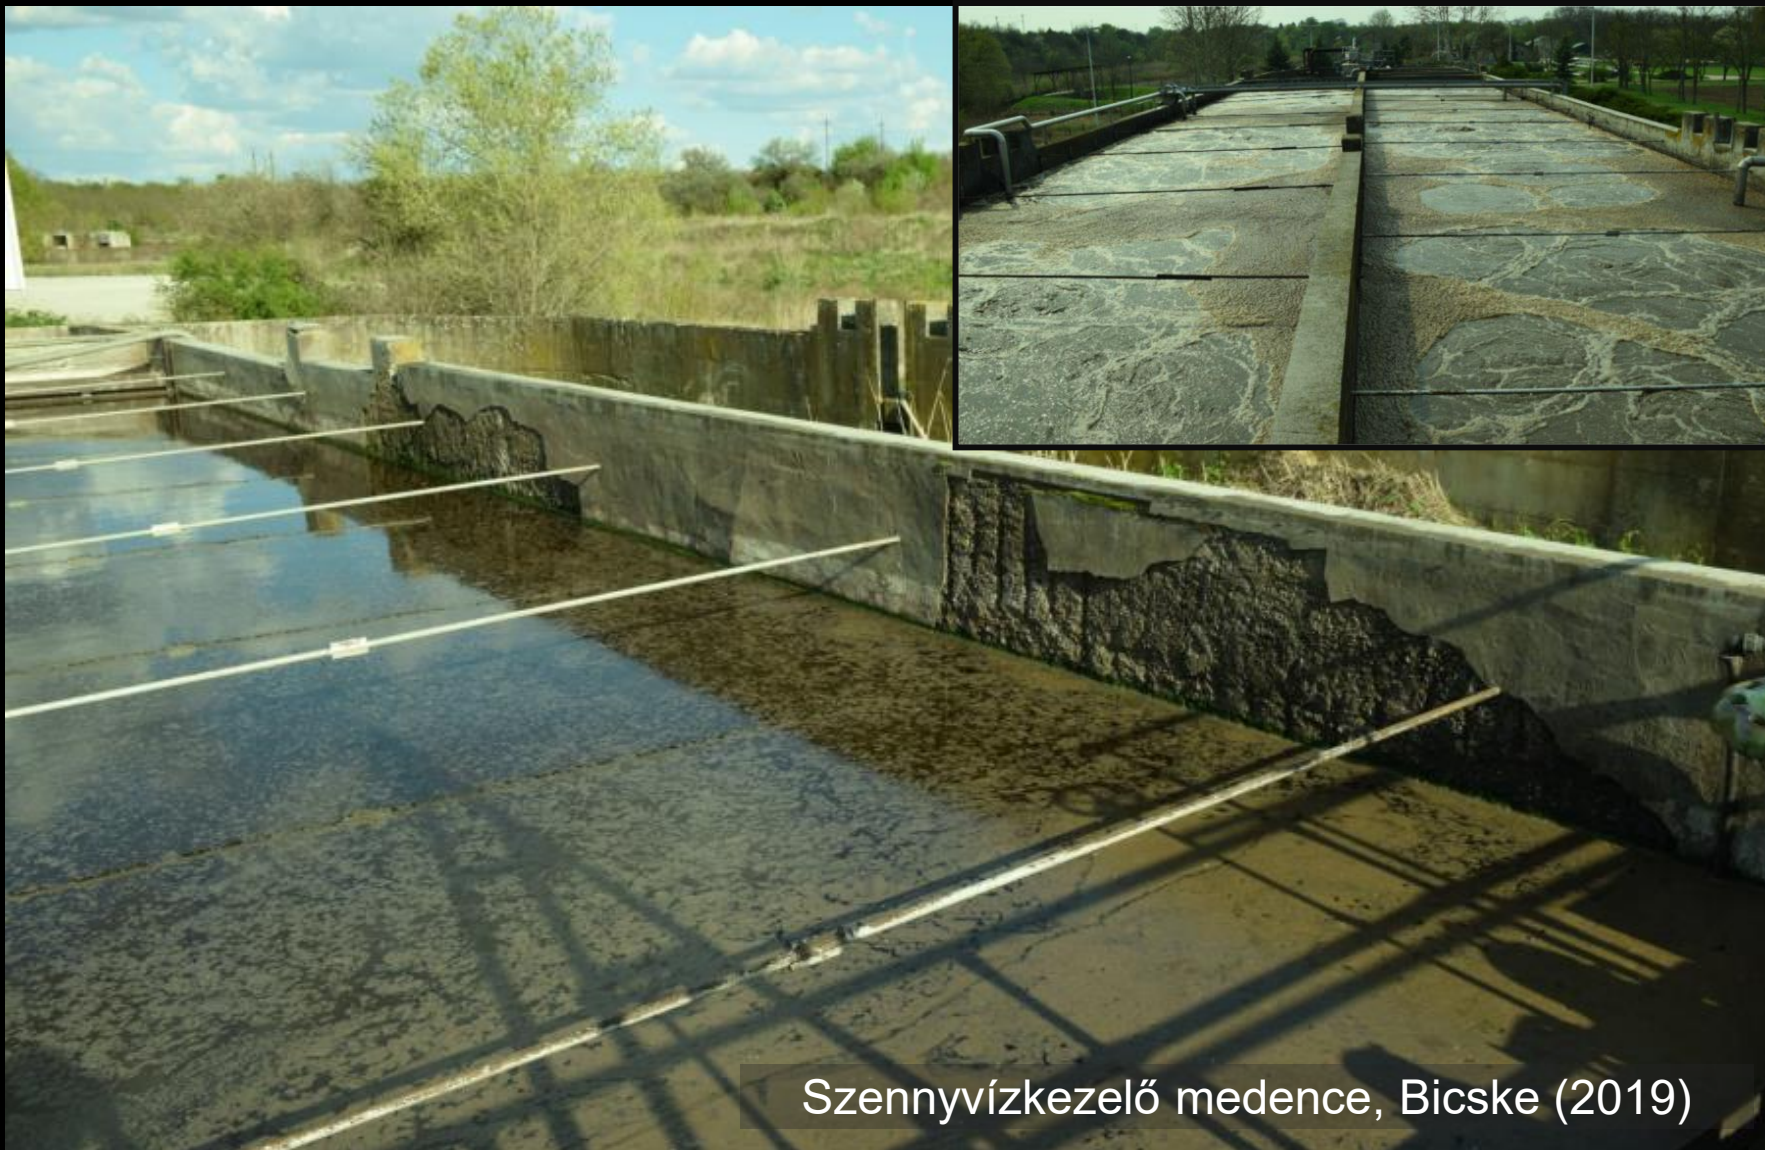
Szennyvízkezelő medence, Bicske (2019)

## Kommunális szennyvíz korróziós hatására

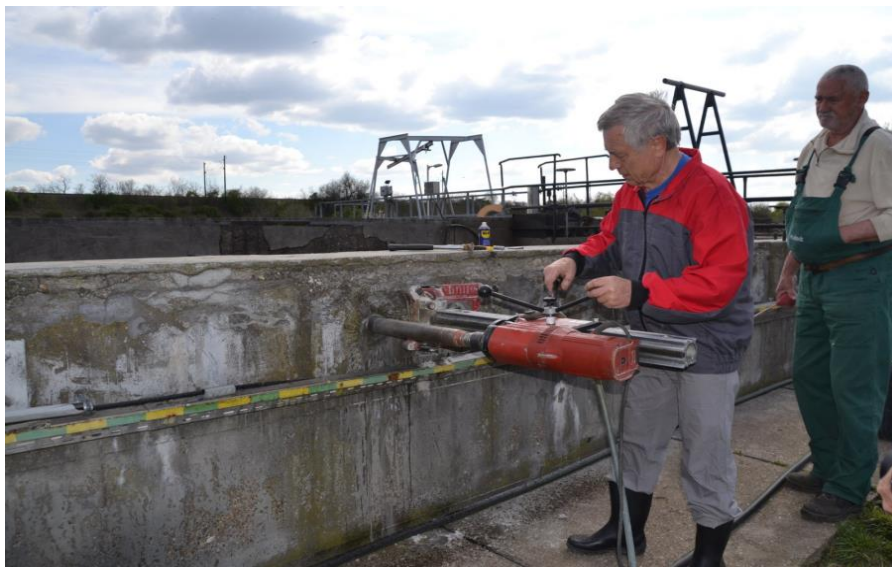
A falból kifúrt hengerminták

*Mintavétel a károsodott falszerkezet betonanyagának vizsgálatához*

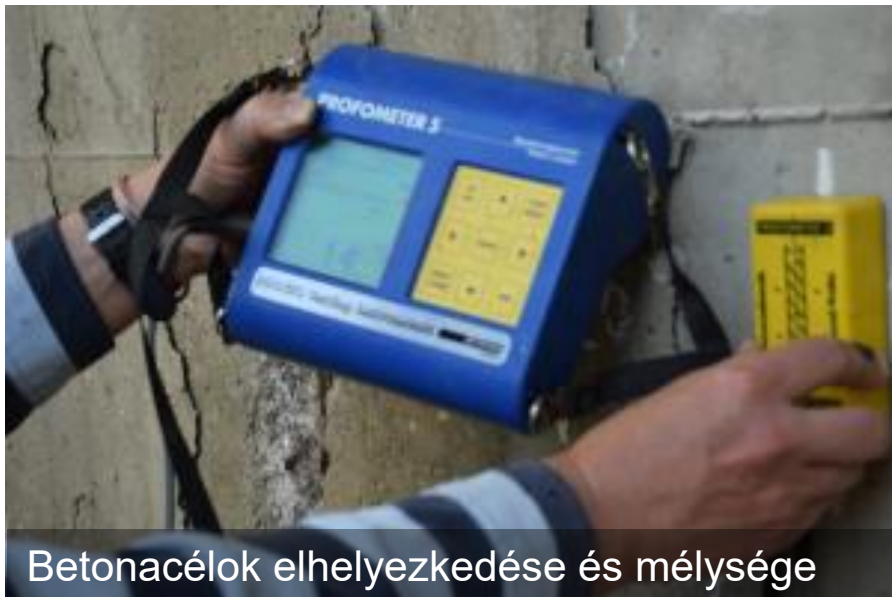
Betonacélok elhelyezkedése és mélysége

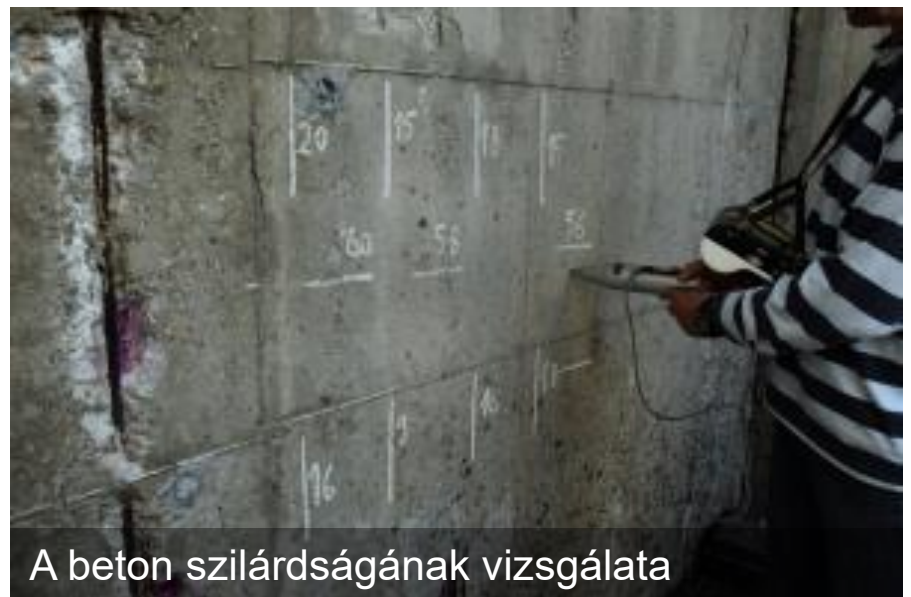
A beton szilárdságának vizsgálata

*A medence falszerkezetének diagnosztikai vizsgálata*

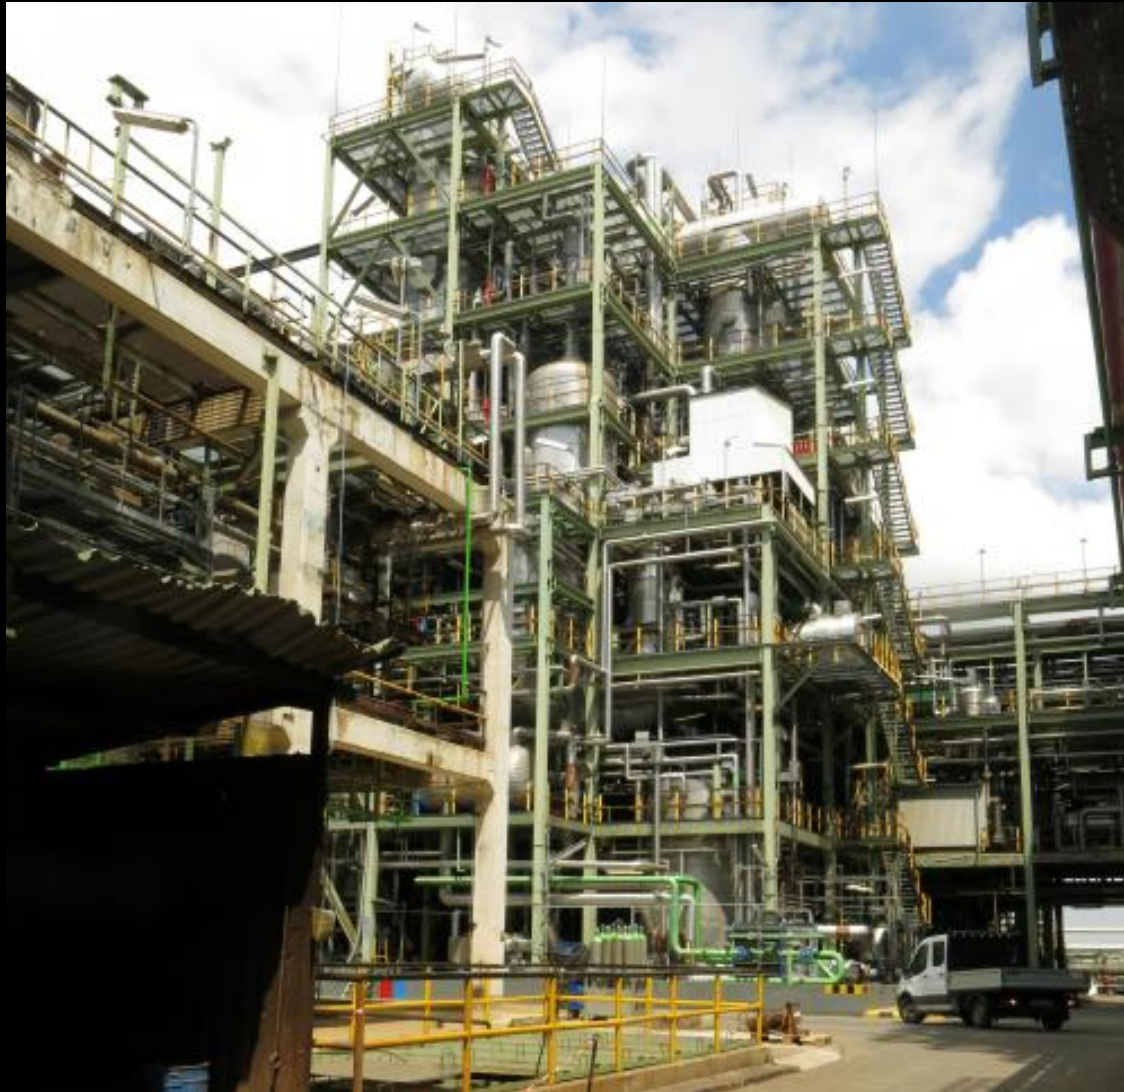
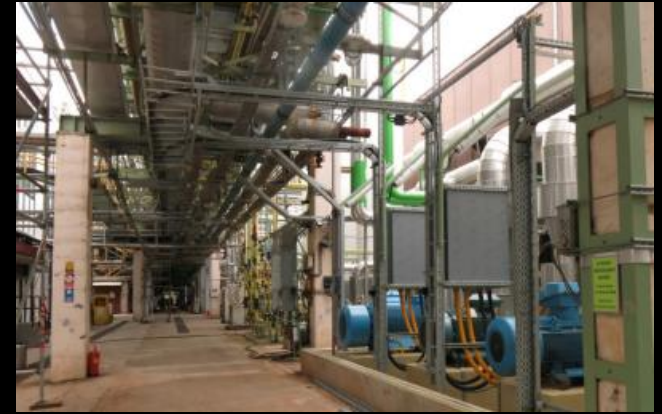
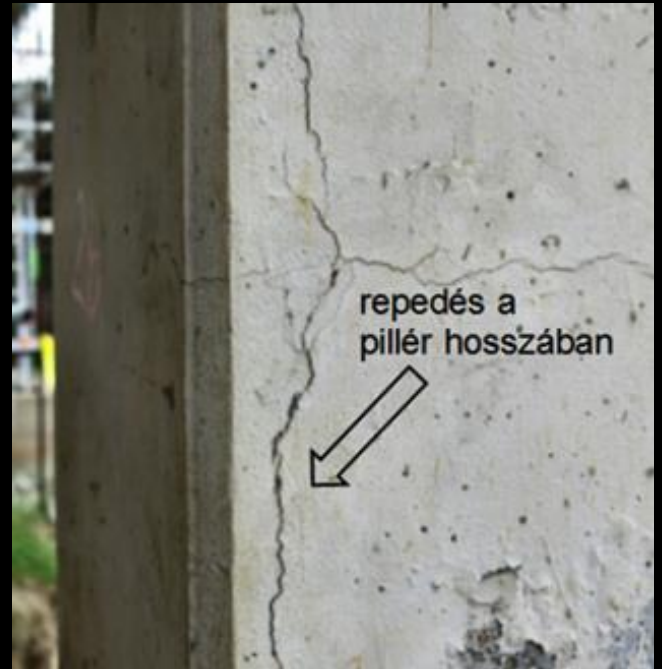
*BorsodChem klórt előállító és feldolgozó vegyi üzeme  
Kazincbarcika 2019*

# Vasbeton vázszerkezet $\text{Cl}^-$ ion okozta korróziós károsodása

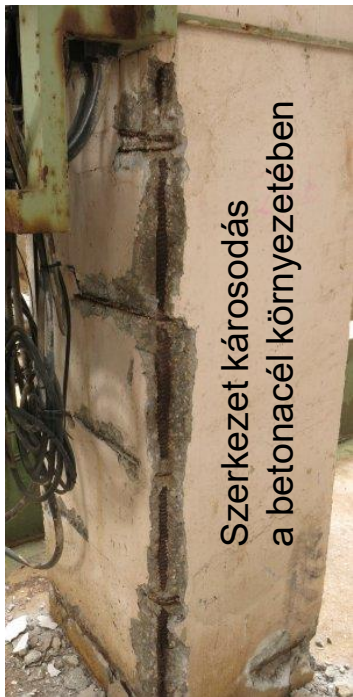
Szerkezet károsodás  
a betonacél környezetében

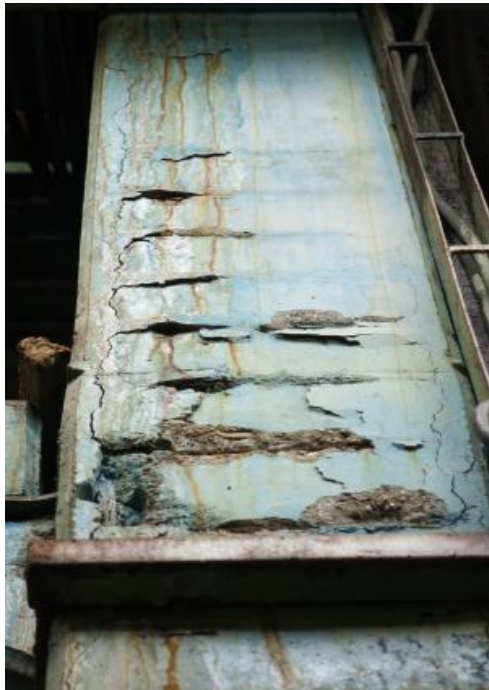
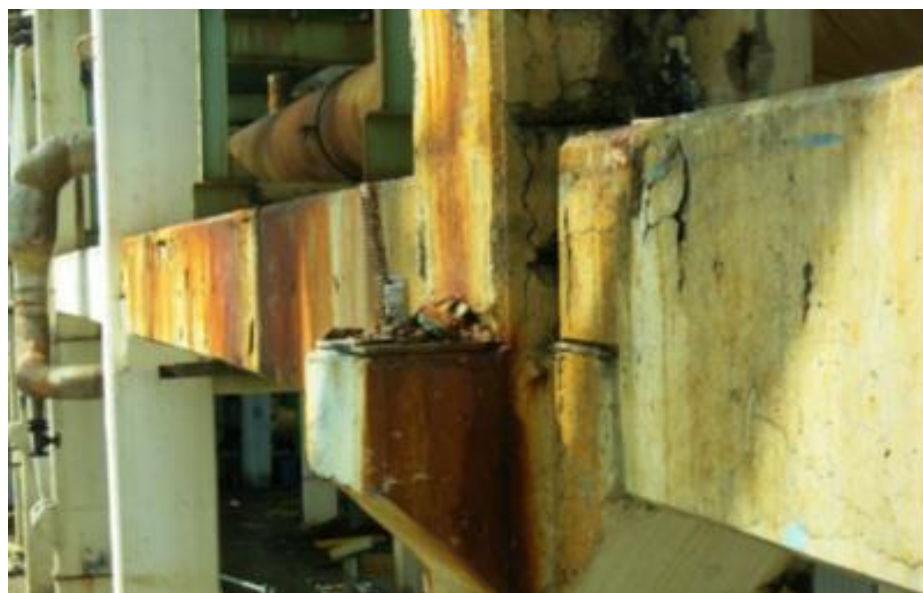
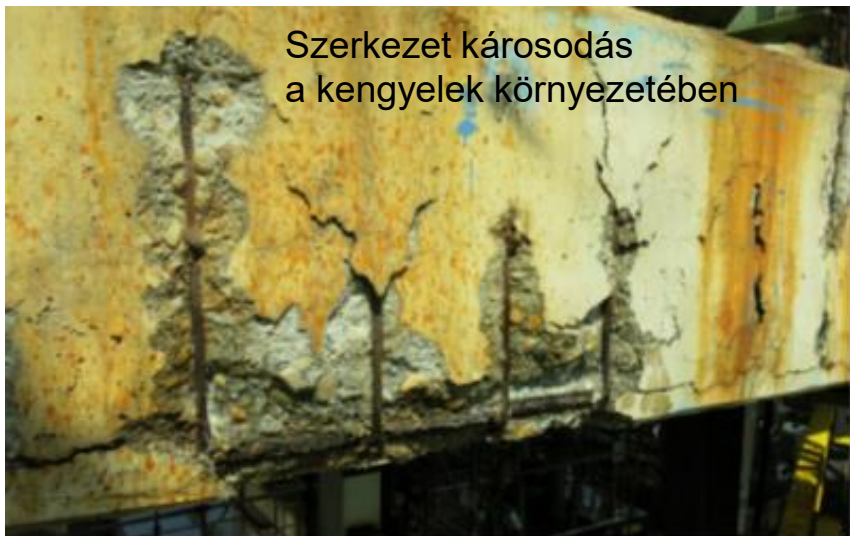
Szerkezet károsodás  
a kengyelek környezetében

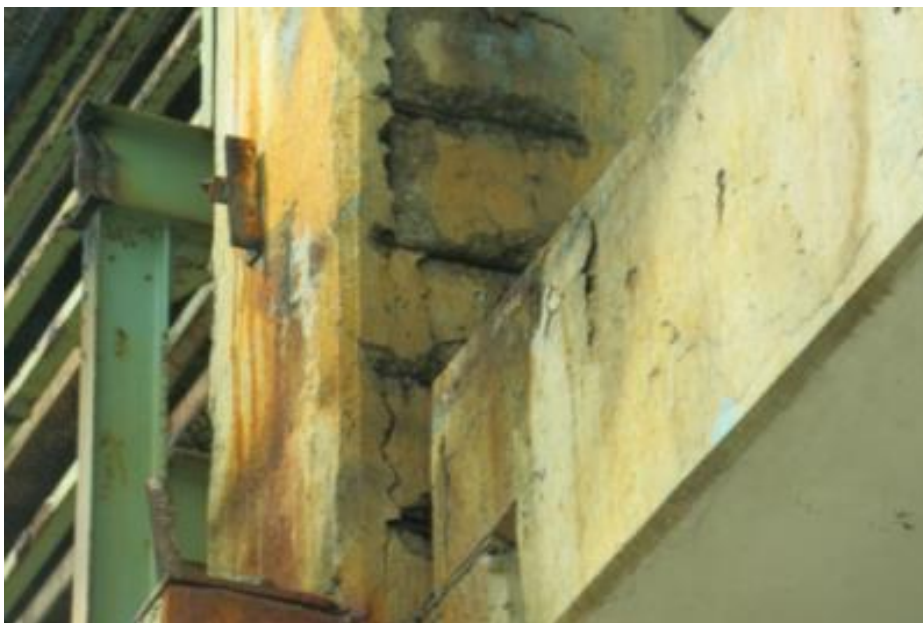
*A vasbeton vázszerkezet korróziós károsodása*

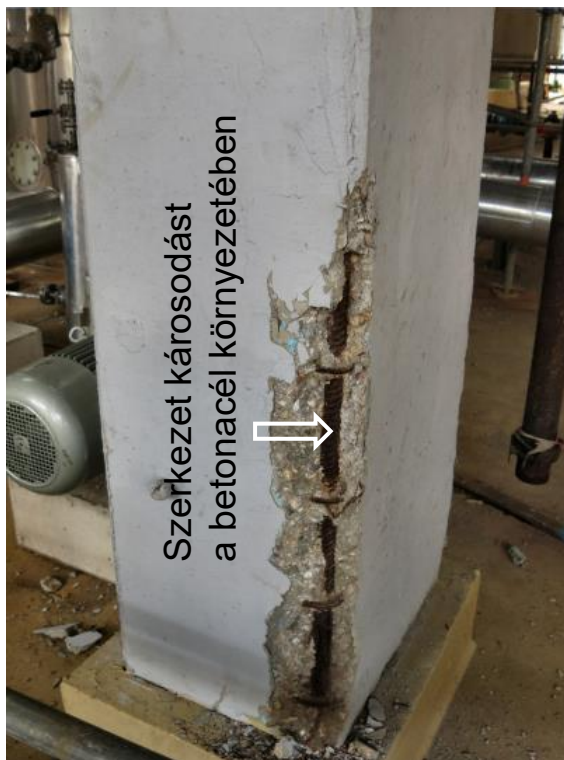
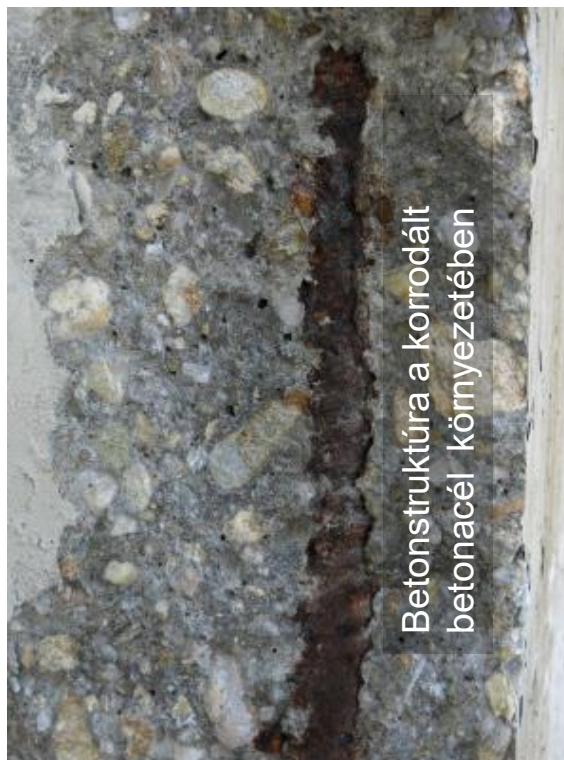
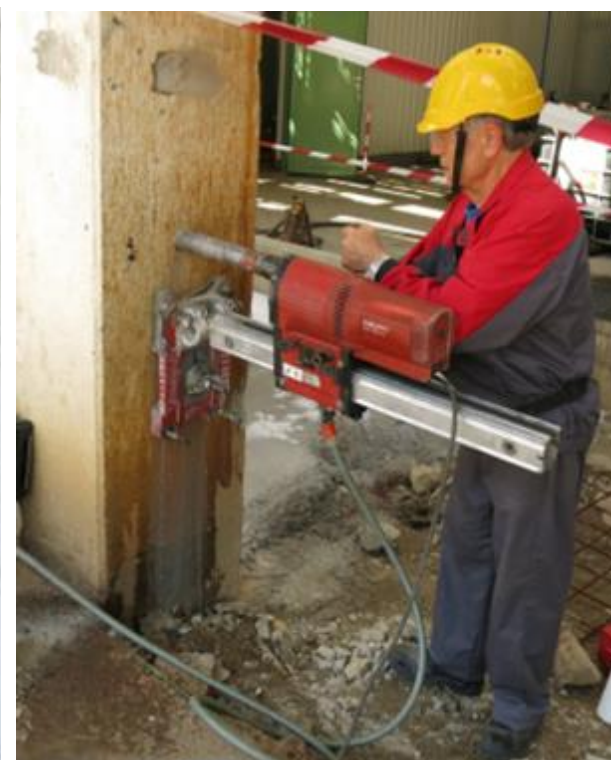
*A vasbeton szerkezet betonanyagának vizsgálata.*

- Megállapítás: 1. A betonacél környezetében lévő beton **pH értéke > 9,0** és a mintavétel mélységével arányosan növekszik.
2. A vb. szerkezet korróziós károsodását nem a CO<sub>2</sub> okozta. A betont korróziós hatás nem érte, és **kémiaailag stabil**.
3. A betonba jutó **kloridion reakcióba lép a vassal**, majd disszociálódik:
- $$2\text{Fe} + 3\text{Cl} = 2\text{Fe}.\text{Cl}_3 \text{ ---- } \rightarrow 2\text{Fe}^{3+} + 3\text{Cl}^-$$
- A felszabadult kloridion (Cl<sup>-</sup>) szabaddá válva újra reakcióba lép.
4. A beton felszínén a kloridion (Cl<sup>-</sup>) diffundál és kimosódik.  
Kloridion (Cl<sup>-</sup>) tartalom > 0,20 m/m%, **agresszív betonacél korrózió!**

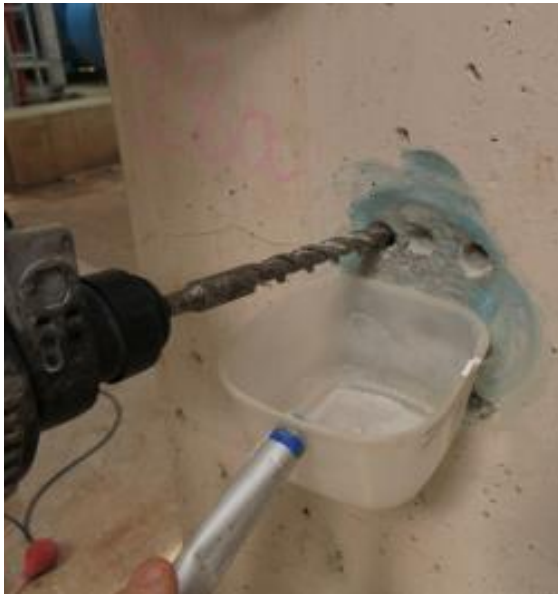
*A beton pH értékének és a karbonátosodás mélységének meghatározása*

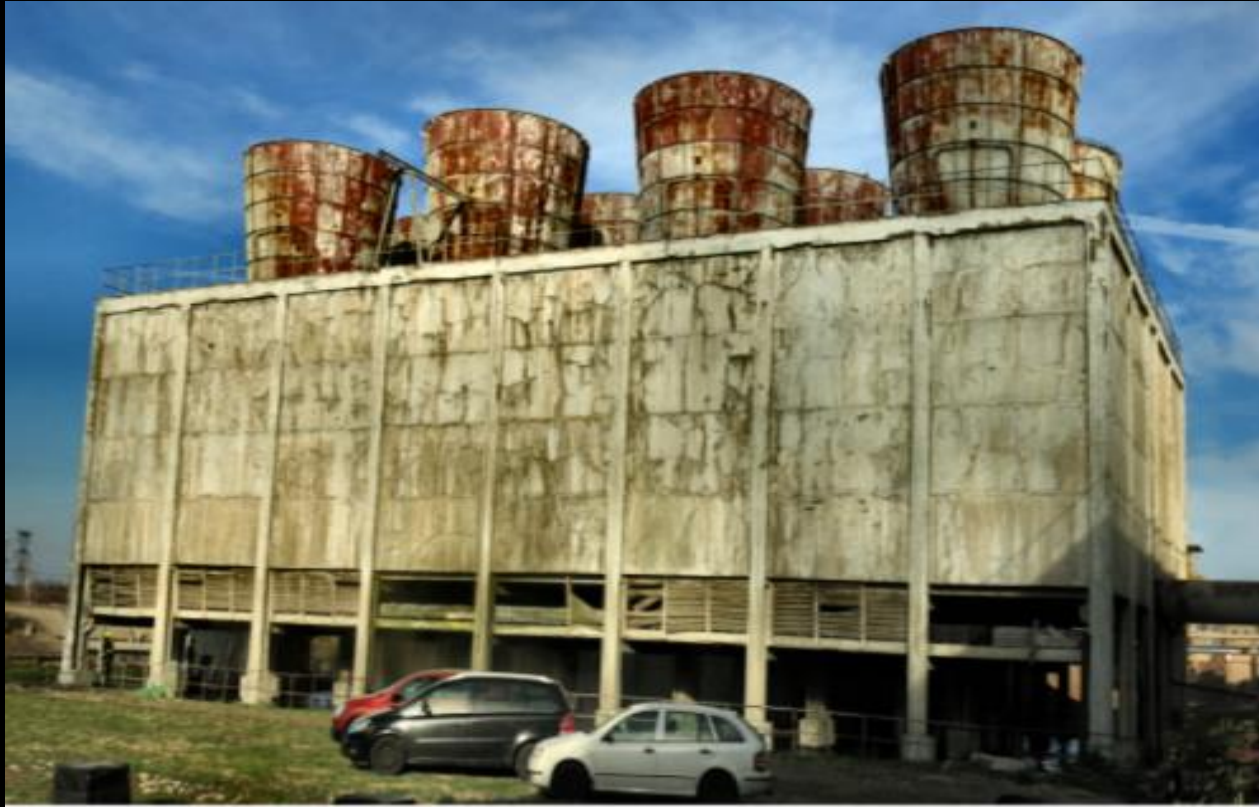
*Ajkai Hőerőmű hűtőtorony épülete (2018)*

# Vasbeton szerkezet sav- és klorid okozta korróziós károsodása

A hűtővíz algásodásának megakadályozására  $\text{Cl}^-$  tartalmú vízlágyító- és vízkezelő vegyszereket adagolnak a vízbe:

- ezzel csökkentik a víz pH értékét (pl. hipo)
- kloridionokat ( $\text{Cl}^-$ ) visznek a hűtővíz rendszerbe, mely állandó párolgással a vb. szerkezet felületére jut

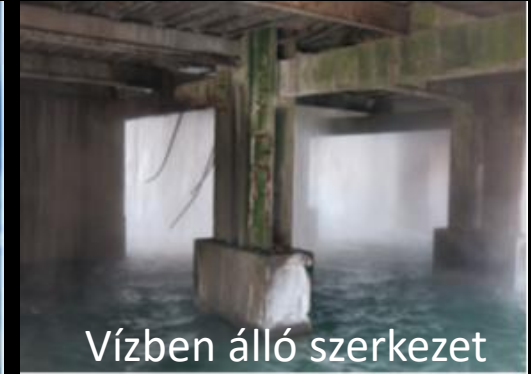
Vízben álló szerkezet

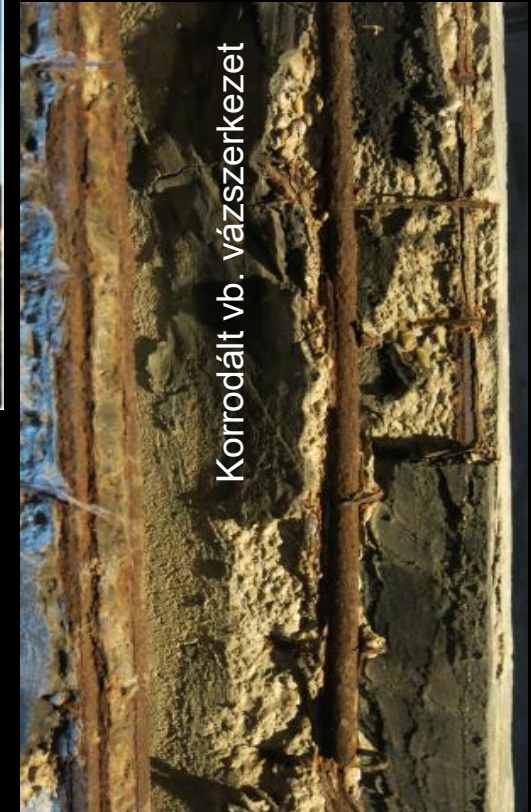
Korrodált vb. vázszerkezet

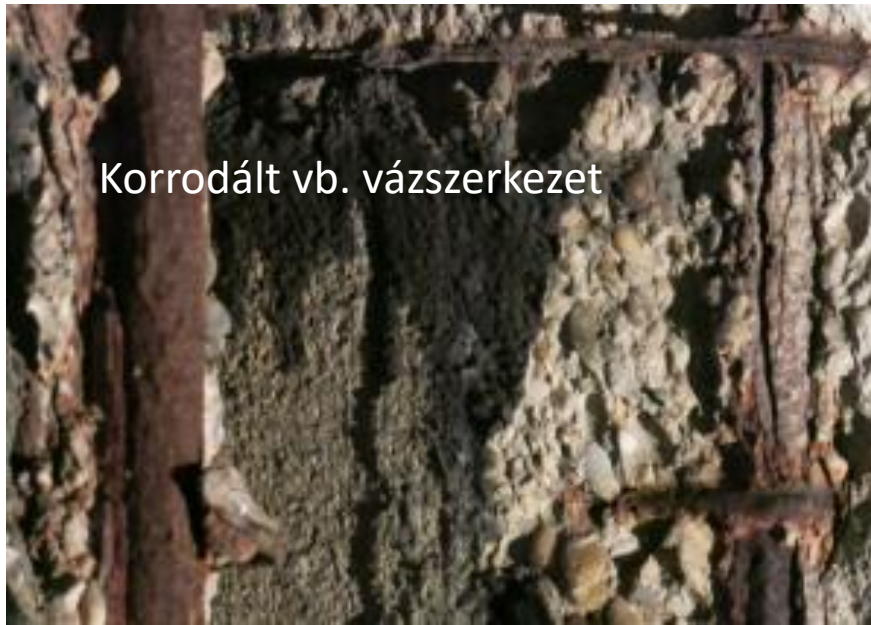
Korrodált vb. vázszerkezet

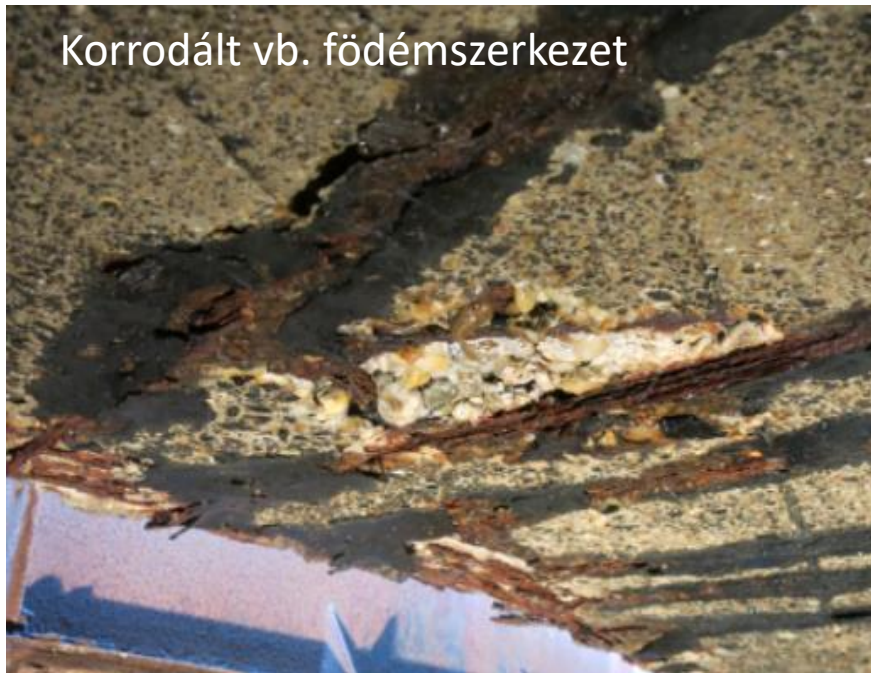
Korrodált vb. födészerkezet

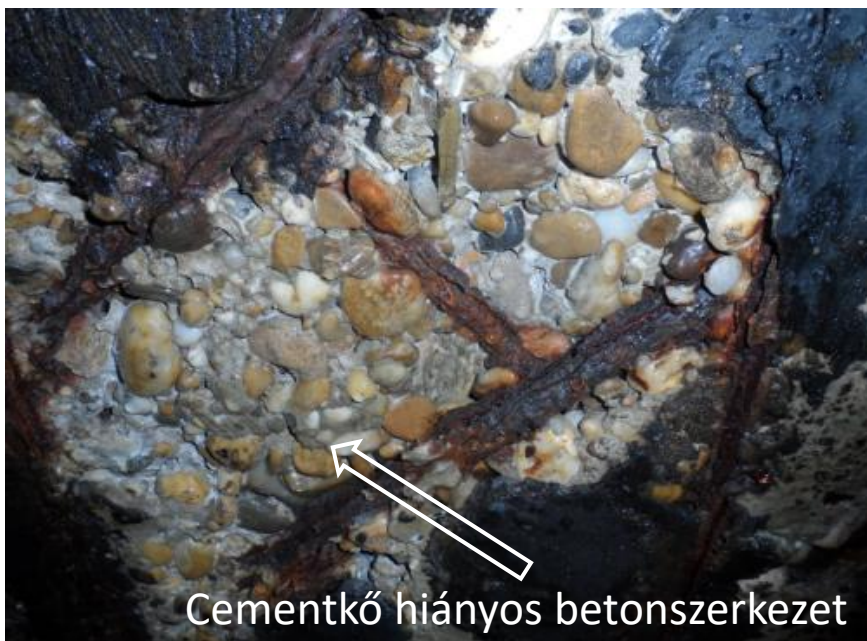
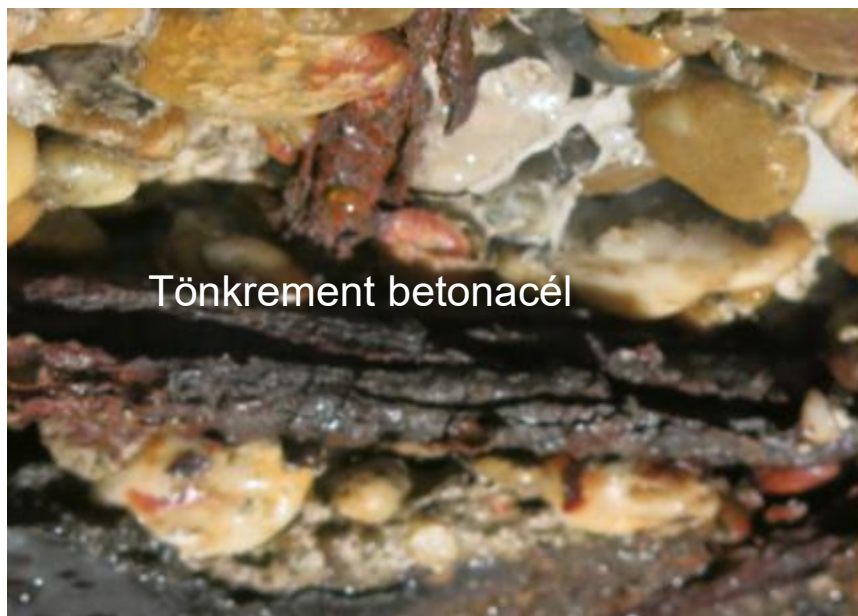
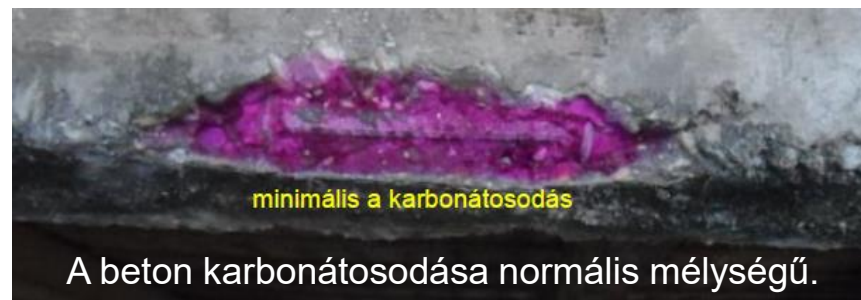
A hűtővíz sav- és klorid tartalmának  
korróziós hatása, a födészerkezet alsó  
felületén mutatkozik a legintenzívebbnek

3. A hűtővíz sav- és klorid tartalma  
 Az agresszív vegyi anyagok hatására a cementkő kioldódik és eltávozik a kavicsok közül.

A betonacélok pedig, a sósav és a kloridionok korróziója következtében leveles formában szétmállanak és megsemmisülnek.

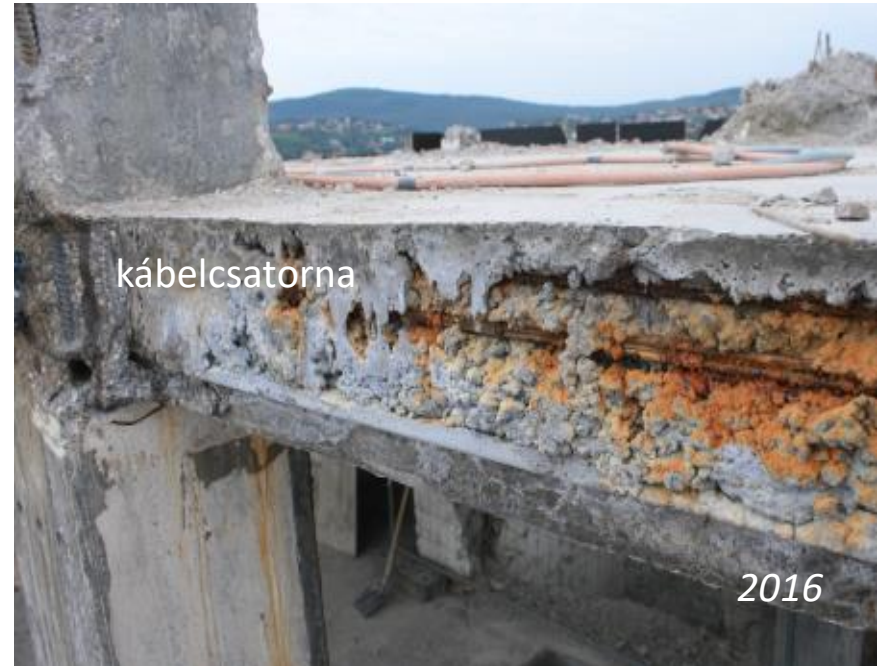
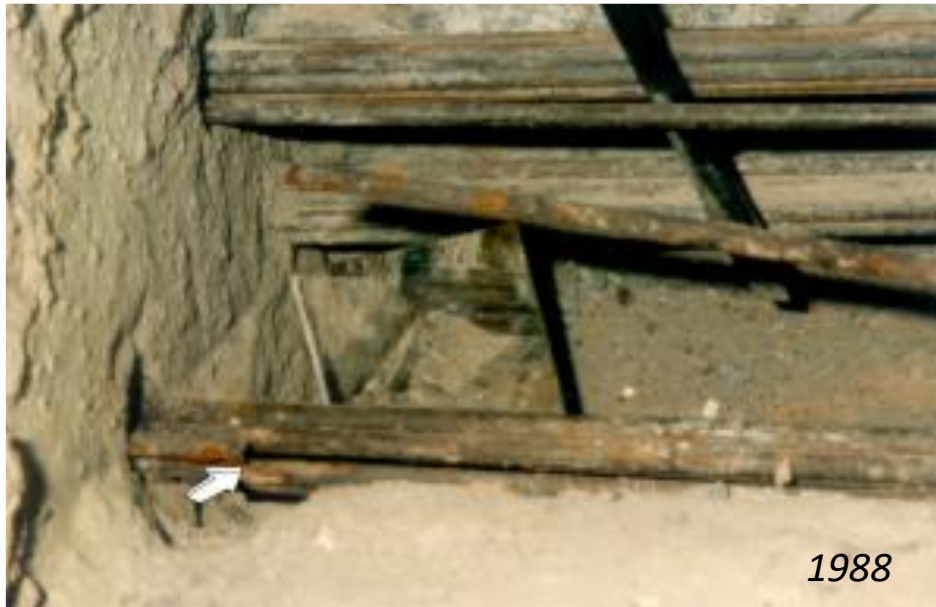
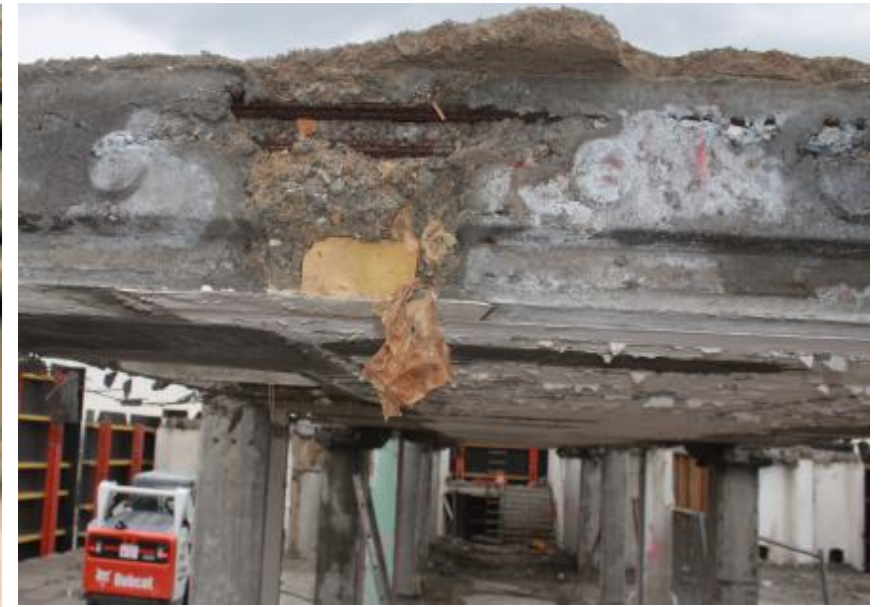
*Feszítő huzalok korróziója és szakadása*

- PU paszta alkalmazása (CI-)
- kábelcsatorna laza kibetonozása
- a kábel átvezetések kiinjektálatlansága
- az építés alacsony színvonala

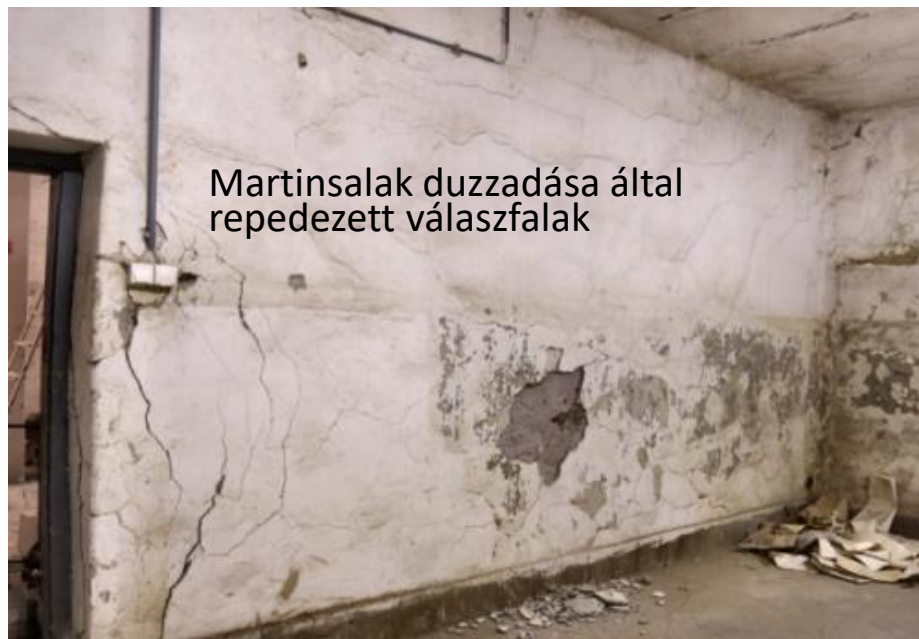
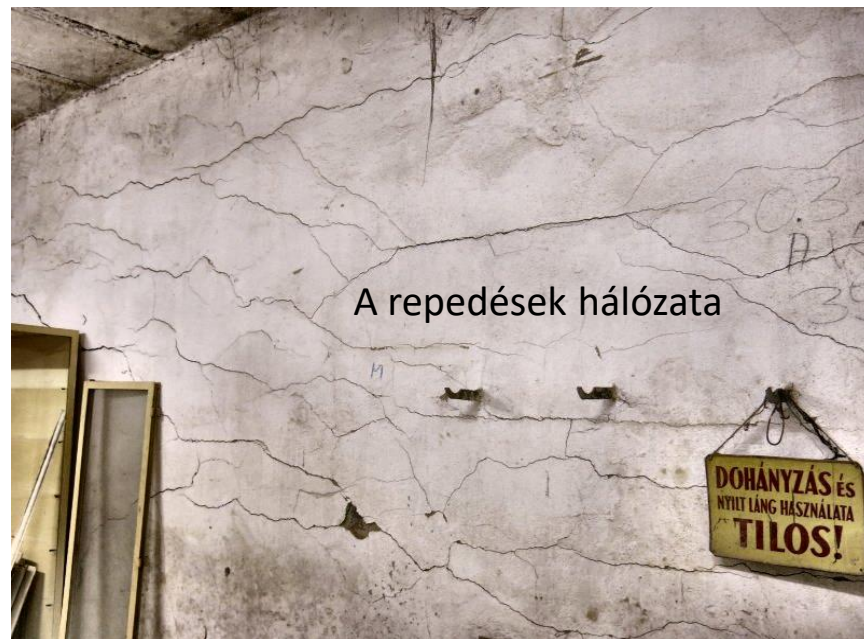
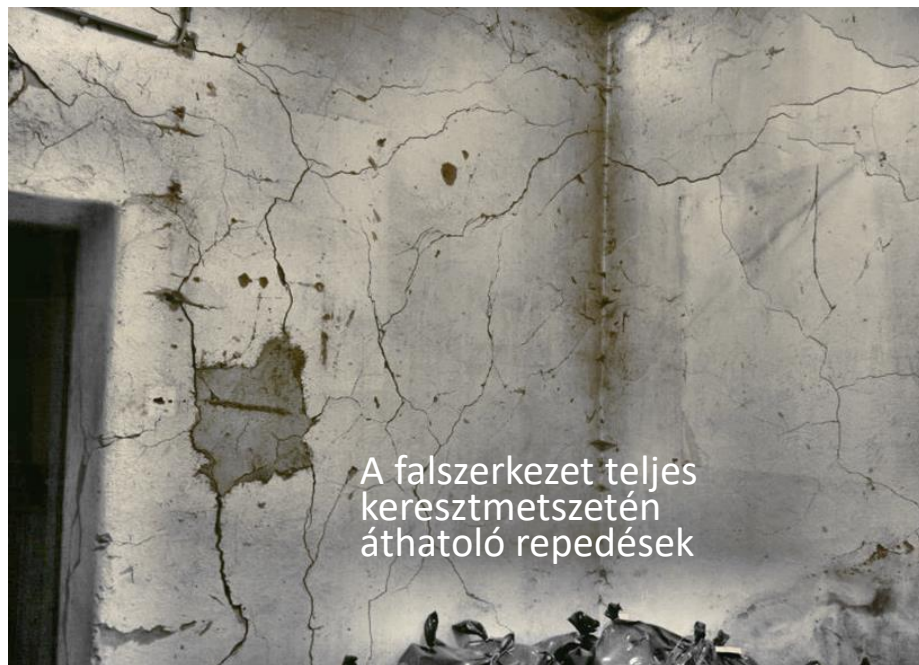
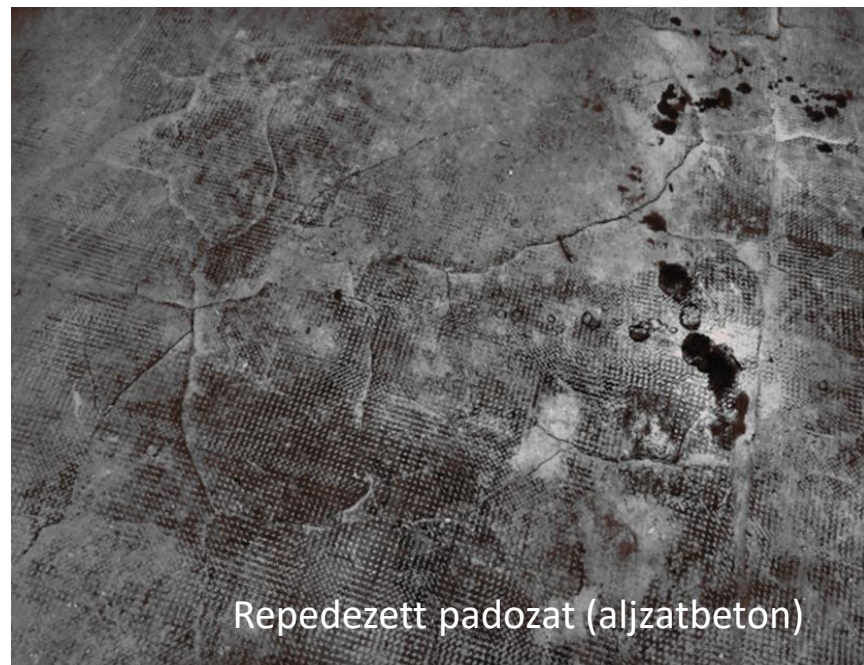
*A martinsalak duzzadása által okozott repedések a falszerkezetben*

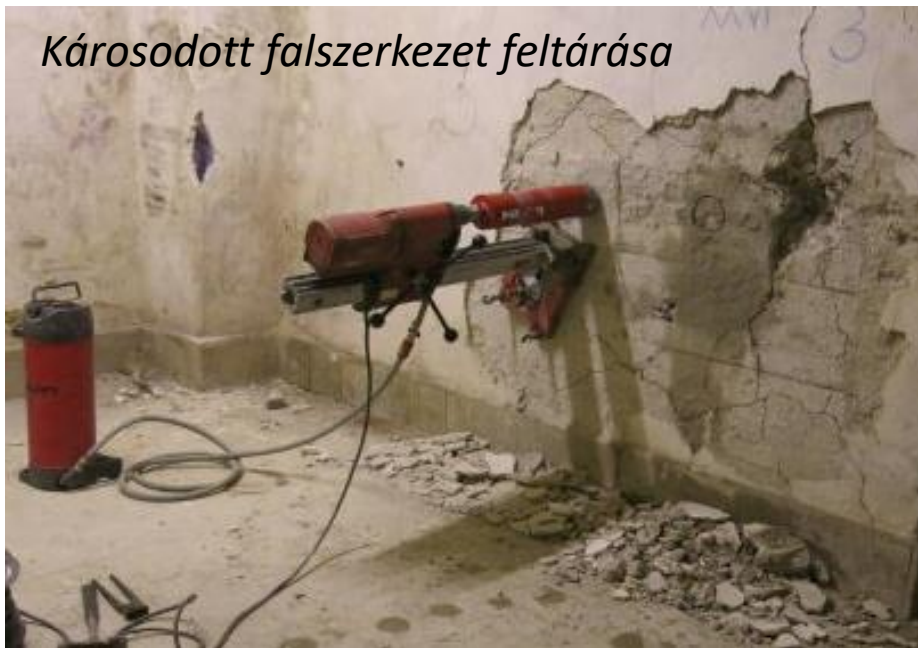
*Károsodott falszerkezet feltárása*

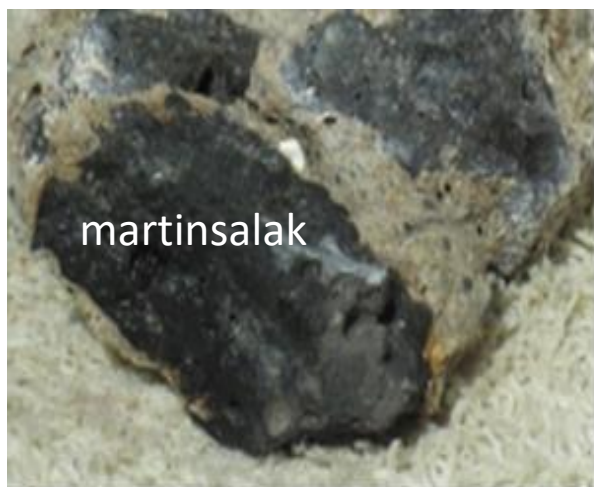
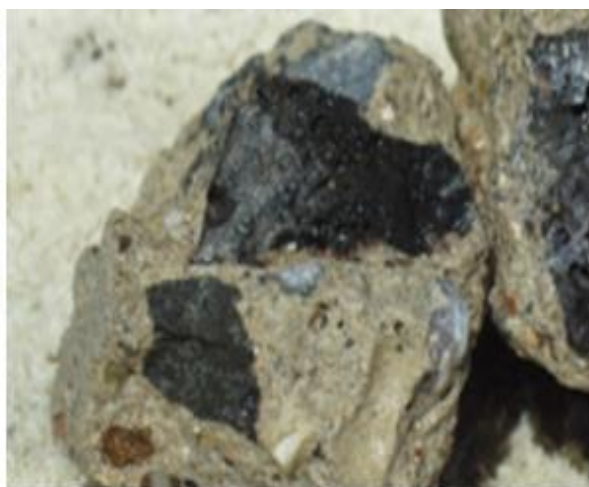
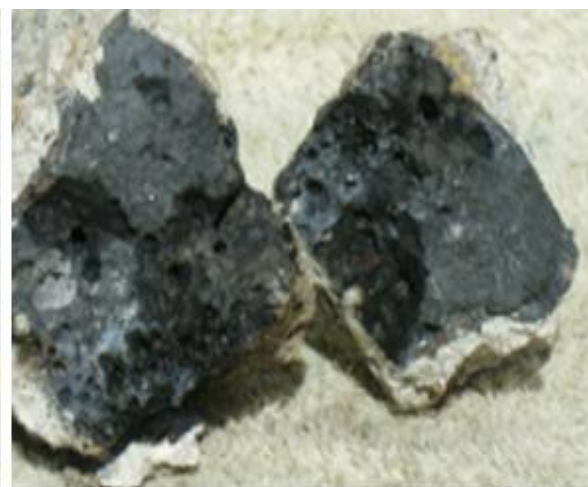
*Martinsalak darabok a károsodott falszerkezetben*

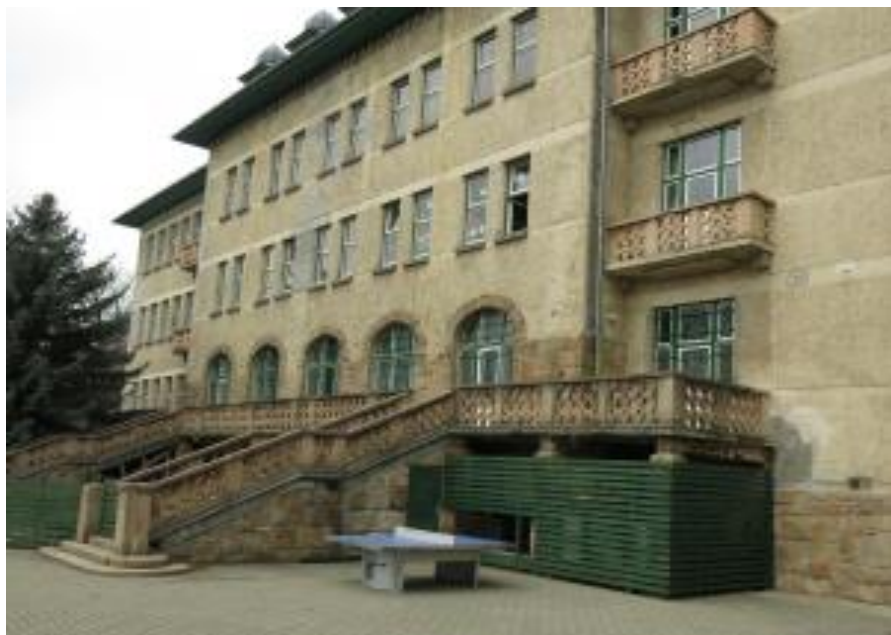
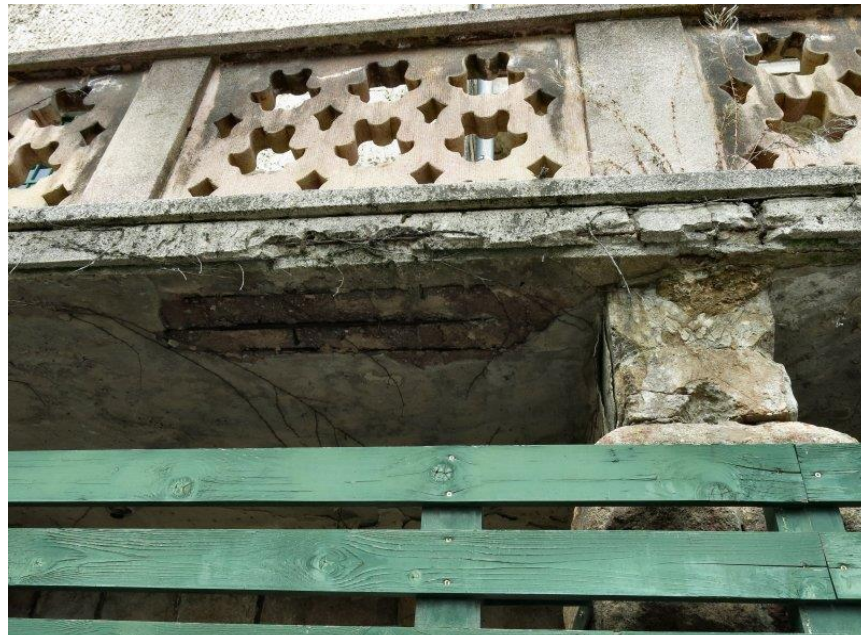
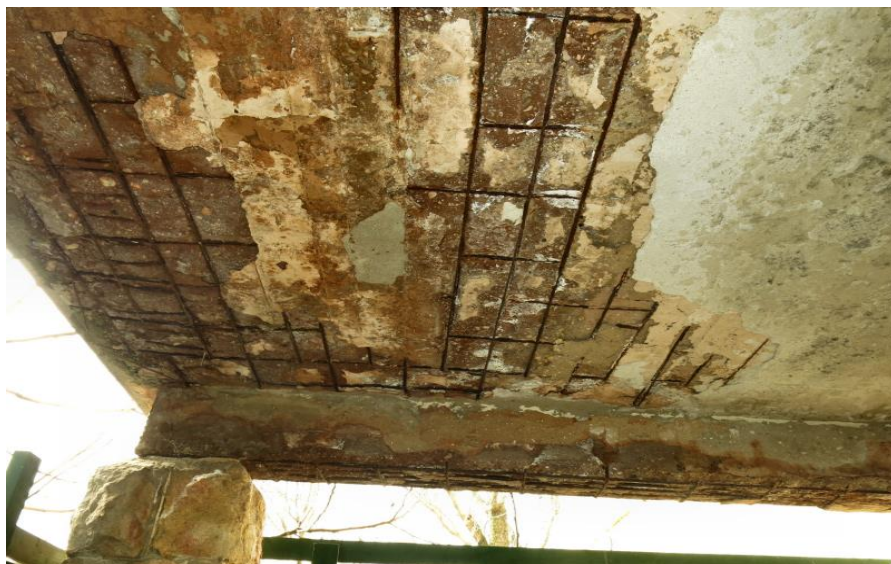
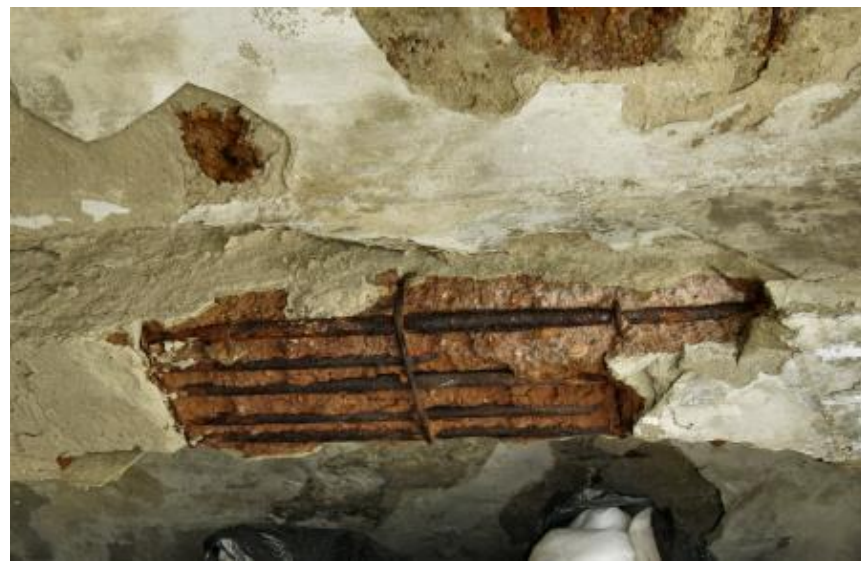
*Az 1928. évben épült épület bauxitbeton erkélyszerkezetének korróziós károsodása*
