# Vasbeton szerkezetek károsodása és vizsgálata

Nem megfelelő betontechnológiák alkalmazása (esettanulmányok)

# Vasbeton siló támfalszerkezetének károsodása

Csokonyavisontai tehenészeti telep, silótér (2013)

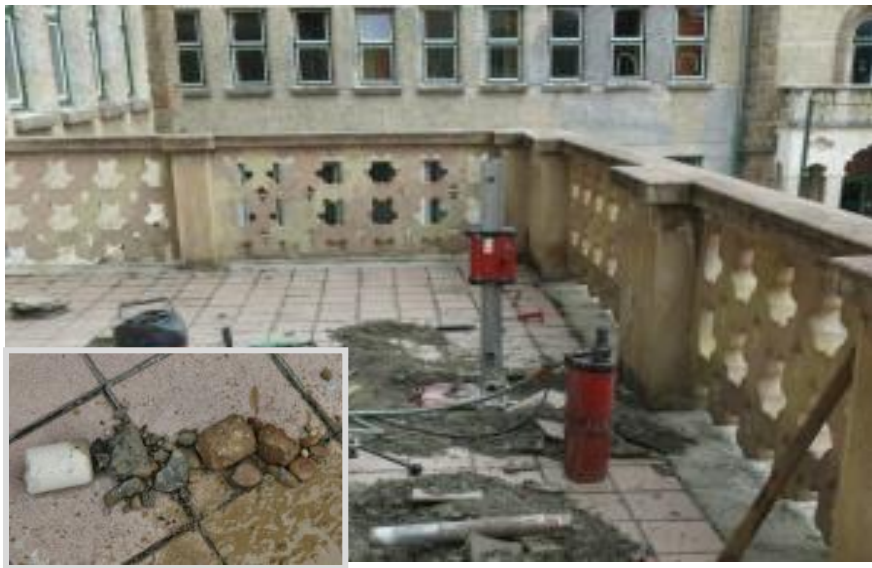
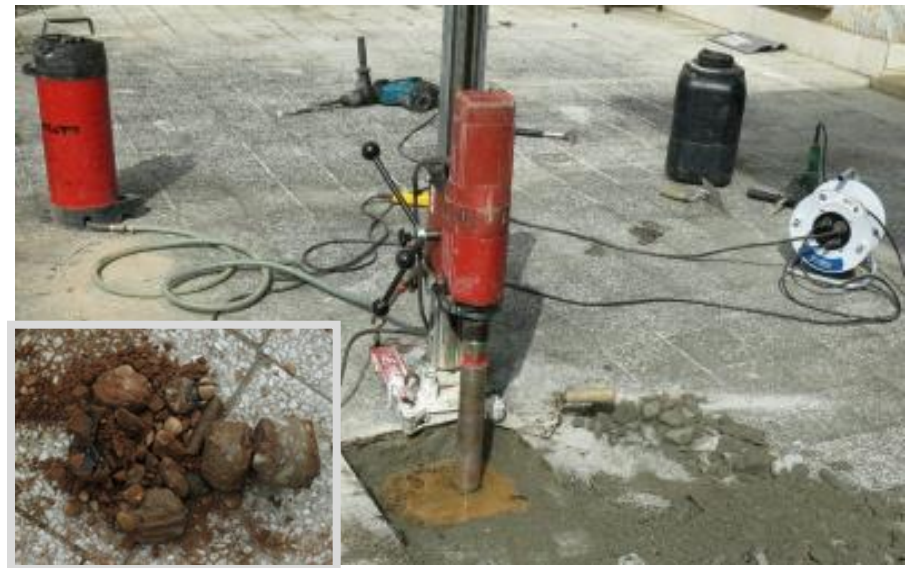
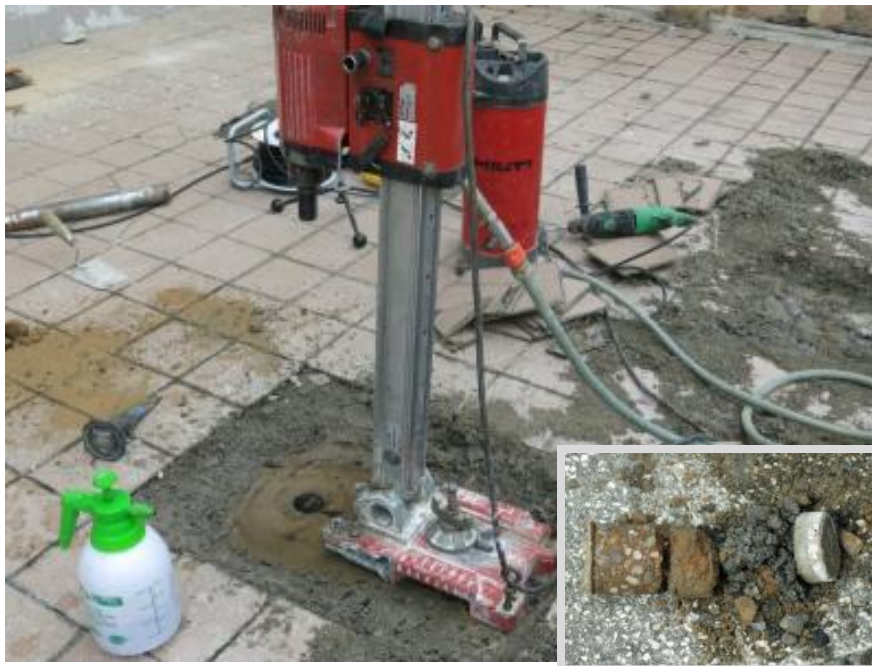
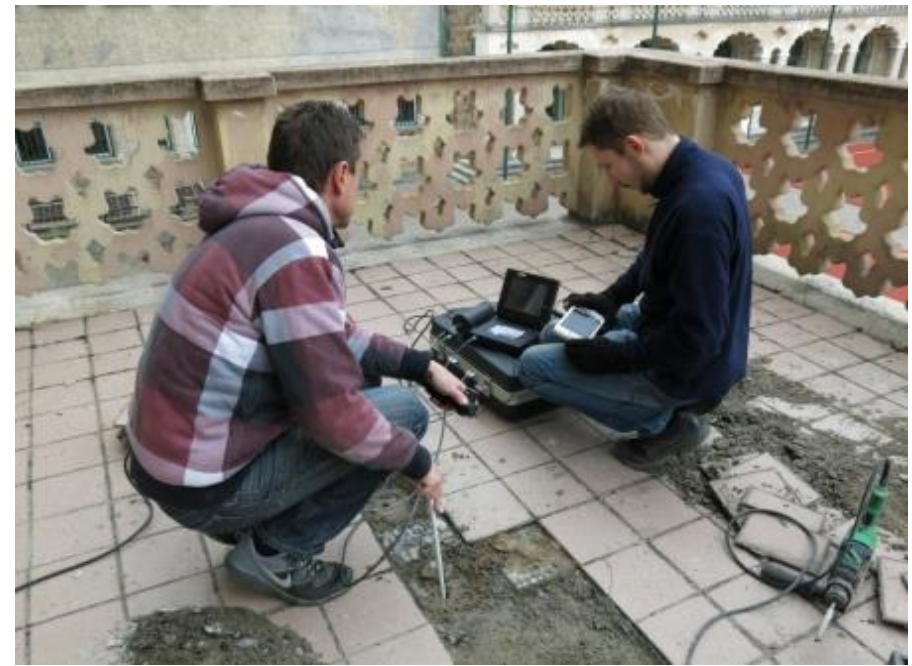
*Az épület bauxitbeton terasz- és erkélyszerkezeteinek károsodása*

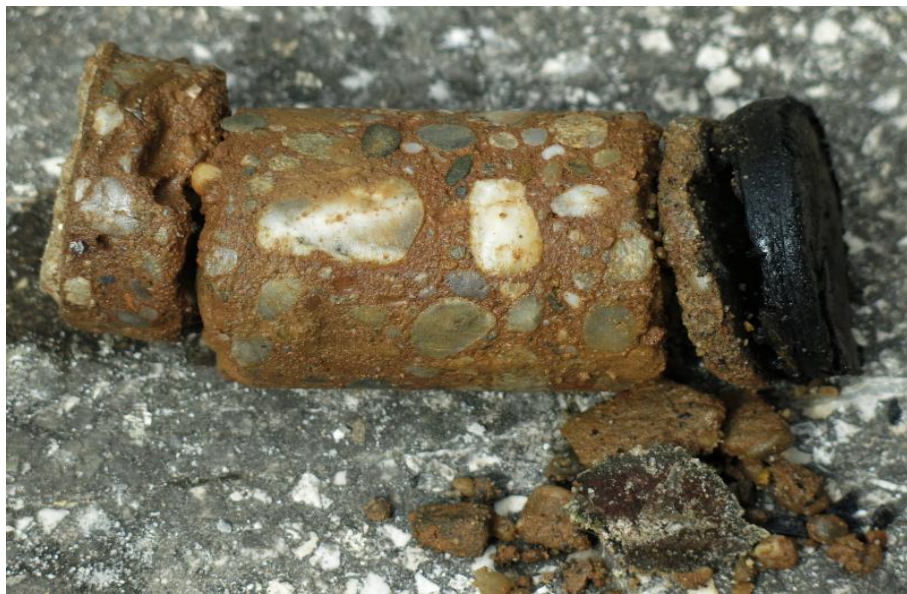
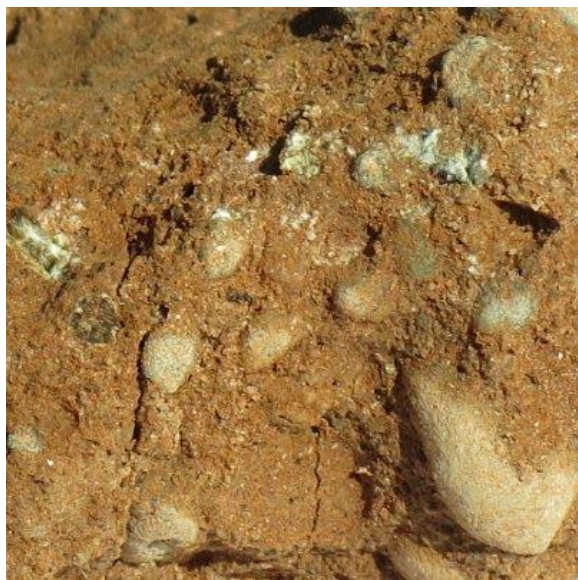
*A bauxitbeton szerkezetek vizsgálata (mintavételezés és rétegrend)*

- A töretfelületen morzsalékos szemcsék láthatók.
- A cementkőnek már **nincs kristályos szerkezete**.
- A bauxitcement **nem rendelkezik** elegendő **kötőerővel**.
- A beton struktúrája **alacsony cementadagolásra** utal.
- A bauxitbeton az idők folyamán, **tömorségét elveszítve**, már nem tud megfelelő korrózióvédelmet biztosítani a szerkezetben lévő betonacélok számára.
- A beton pH értéke alacsony a  $\text{Ca}(\text{OH})_2$  hiánya miatt.

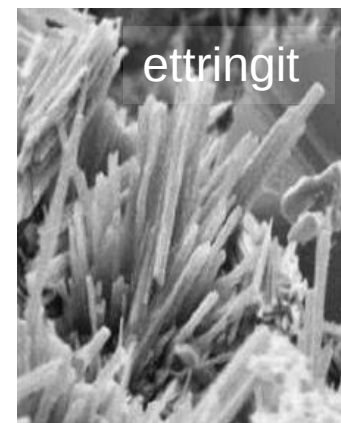
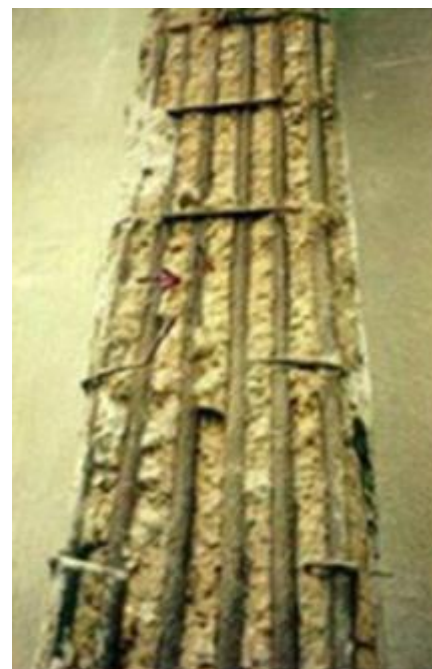
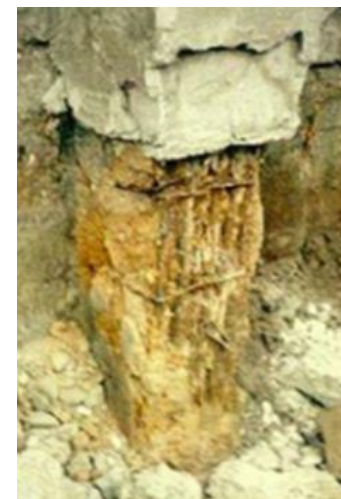
Az aluminátcement betonok szilárdsága az idő függvényében.

Tönkrement bauxitbeton szerkezetek

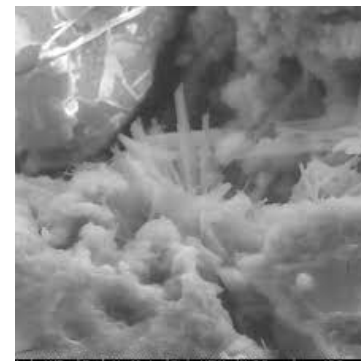
Keletkezett kristályok

## Öngyógyuló mechanizmus

Nedvesség hiányában a **Penetron Inject** aktív összetevői rejtve maradnak, de nedvesség megjelenésekor a repedéskitöltés újra indul. A víz szilárdanyagként épül be a kristályszerkezetbe.

## A felület utókezelése

A kiinjektált repedések felületét legalább 2 héten keresztül folyamatosan nedvesen kell tartani, pl. nedves TERFIL takarással.
